ARKEOLOGGRUPPEN AB, RAPPORT 2014:28

ANTIKVARISK KONTROLL

Hisschakt i Kungsuddens källarvåning

RAÅ 1:1 och 2:1, fastigheten Norra Kungsladugården 1:21,
Kungs-Barkarö socken, Kungsörs kommun, Västmanland

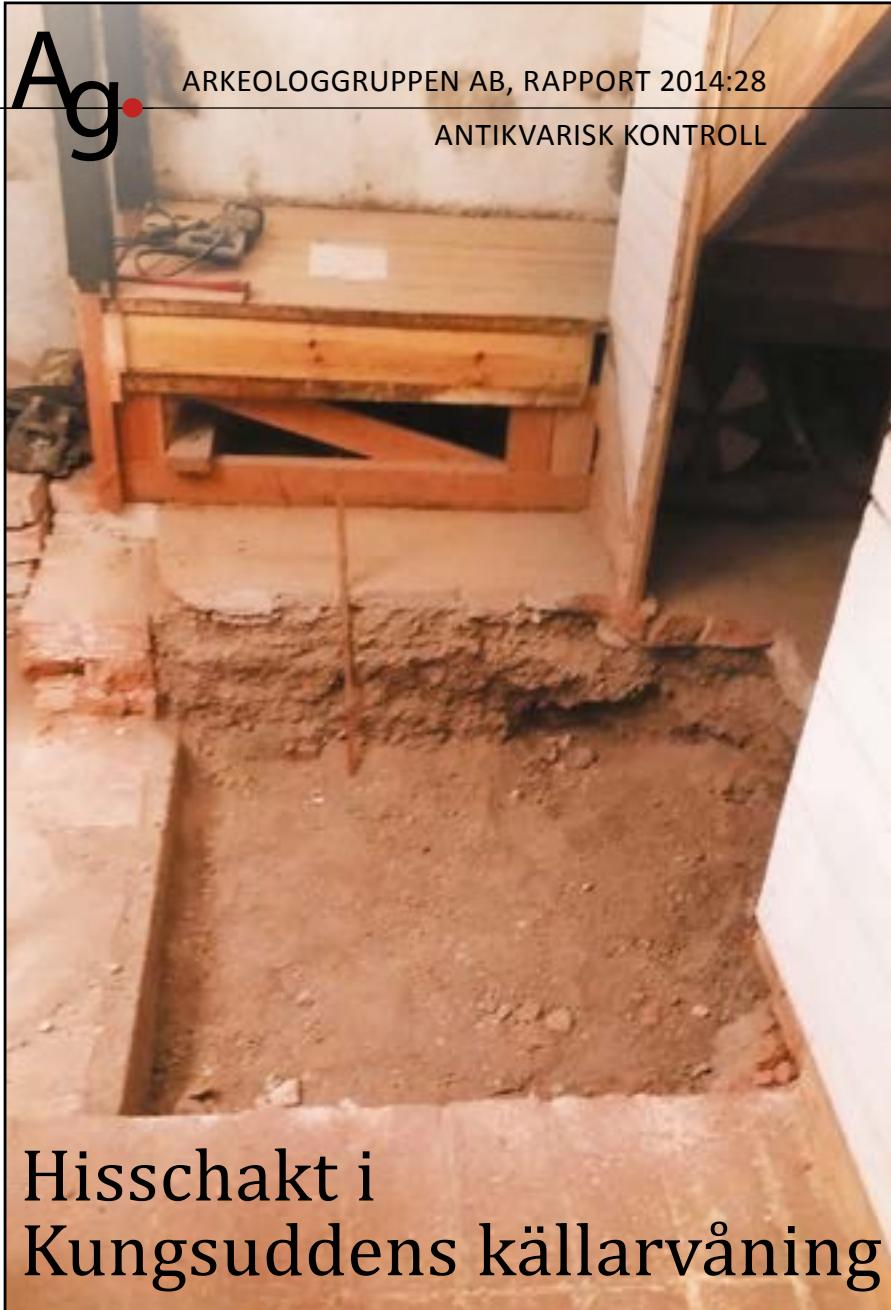
Omslagsfoto Det färdigundersökta hisschaktet i källarvåningen som endast innehöll moderna fyllmassor. Foto från öst av Johnny Rönngren.
