ARKEOLOGGRUPPEN AB, RAPPORT 2010:14
ARKEOLOGISK UTREDNING ETAPP 1

Fisktrappa i Kvarsebobäcken

Östergötland, Kvarsebo socken, Kvarsebo 3:1

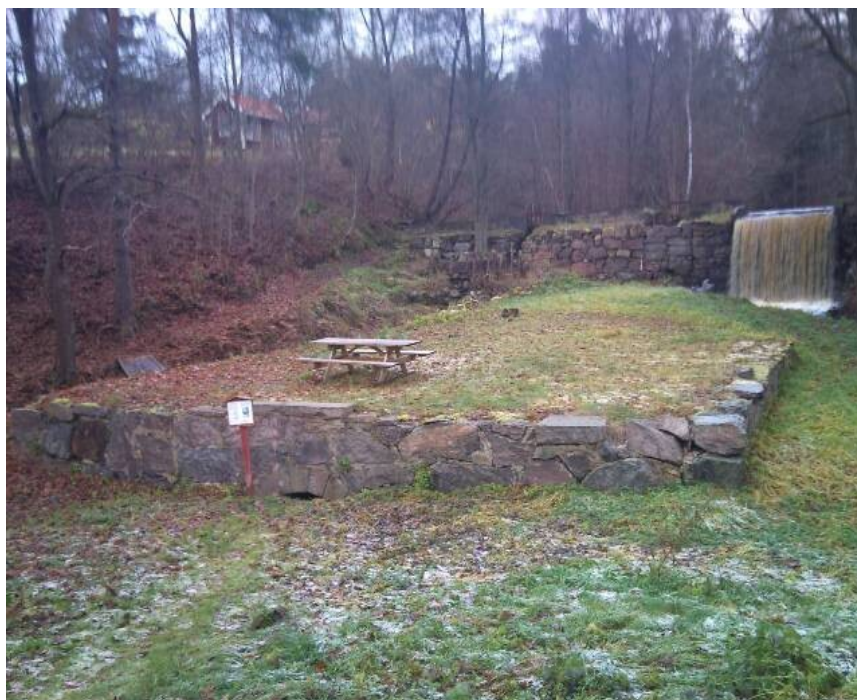
Utredningsområdet utgörs av en kvarnmiljö som innehåller en kvarnruin, RAÄ Kvarsebo 23:1, en kvarndamm samt dammluckor och vattenfåror. Kvarnen, som kallas den nedre kvarnen, togs ur drift år 1957 och revs år 1972. Samtliga lämningar är välbevarade om än i behov av restaurering på sikt. Kvarnruinen RAÄ 23:1 består av en 3x11 meter stor murad stengrund som är 0,5-1,2 meter hög, av stenar i storleken 0,4-1,0 meter. I södra hörnet av ruinen är ett kvarnhjul placerat.

Figur 3. Kvarngrunden. Foto: Arkeologgruppen.

Vid fältinventeringen konstaterades att området för själva kvarngrunden var kraftigt markberett, när denna markberedning kommit till stånd är svårt att säga men inga äldre lämningar kunde registreras ovan mark på detta lägre parti. Kvarngrundens utseende gör en datering till 1800-talet rimlig, men enligt det historiska kartmaterialet ska det ha funnits föregångare till den kvarngrund som finns idag. Av kvarnens föregångare eller eventuell bodbebyggelse i anslutning till kvarnen finns inget synligt ovan mark.

Vid större grävarbeten invid kvarngrunden bör en arkeologisk etapp 2 utföras då det är känt via det historiska kartmaterialet att det finns äldre lämningar på platsen som idag inte är synliga ovan mark.

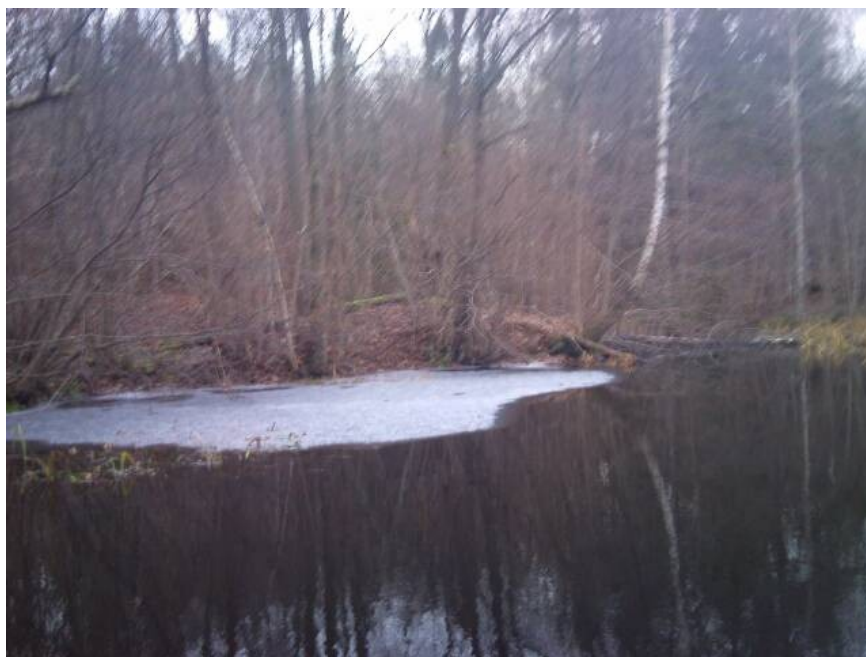
Dammvallen som är kallmurad är förhållandevis välbevarad även om den till vissa delar behöver restaureras för att inte falla samman. Vissa delar av dammvallen ser ut att vara påbyggd eller restaurerad. Stenarna i vallen är huggna, cirka 1-1,5 meter stora.

Figur 5. Kvarndammen. Foto: Arkeologgruppen.

Kvarndammen är belägen norr om kvarnen och här finns branta sluttningar ner mot dammen från ovanliggande marknivåer. Slänterna används idag som ristipp av de kringboende. Vad som inte är synligt i kartmaterialet till dammen är en holme eller halvö. Vid inventeringstillfället var det inte möjligt att ta sig till holmen, så det kunde inte avgöras om den var naturlig eller anlagd. Direkt väster om holmen, på dammens västra strand, fanns en formation som skulle kunna utgöra resterna efter en äldre lämning. Det rör sig om en 6x6 meter stor och 0,5 meter hög utfyllnad av sten som sticker ut i dammen, A600. Mot dammen finns en rak linje som i söder avslutas med ett vinkelrätt hörn, vilket får formationen att se anlagd ut. När det gäller äldre vattenkvarnar är det inte ovanligt att det finns ett fundament på fasta land och ett fundament på en holme eller uppbyggnad i bäcken, fundamenten är grunden till en byggnad som stått tvärs över bäcken. Liknande vattenkvarnar kända från till exempel Danmark där de dateras till medeltid. När det gäller en eventuell lämning vid Kvarsebo Kvarn rör det sig om en tid före det att Kvarsebobäcken har dämmts upp, det vill säga i det här fallet före den första kända dateringen av dammen år 1679.

Om eventuella murar eller fåror kommer att beröras på ett sådant sätt att de förändras kraftigt föreslås att en murdokumentation utförs på dammvallen och de bevarade delarna av vattenfårorna.

Om den västra delen av dammen eller holmen/halvön mitt i dammen kommer att beröras bör en arkeologisk utredning etapp 2

göras för att konstatera om det rör sig om ett uppbyggt fundament eller om det är en naturlig förhöjning.
