# Inför reparation av Norra strandmuren vid Örebro slott

ARKEOLOGGRUPPEN AB, RAPPORT 2019:26

ARKEOLOGISK UNDERSÖKNING  
I FORM AV SCHAKTNINGSÖVERVAKNING

L1980:5500  
Nikolai 3:5  
Örebro socken och kommun  
Närke

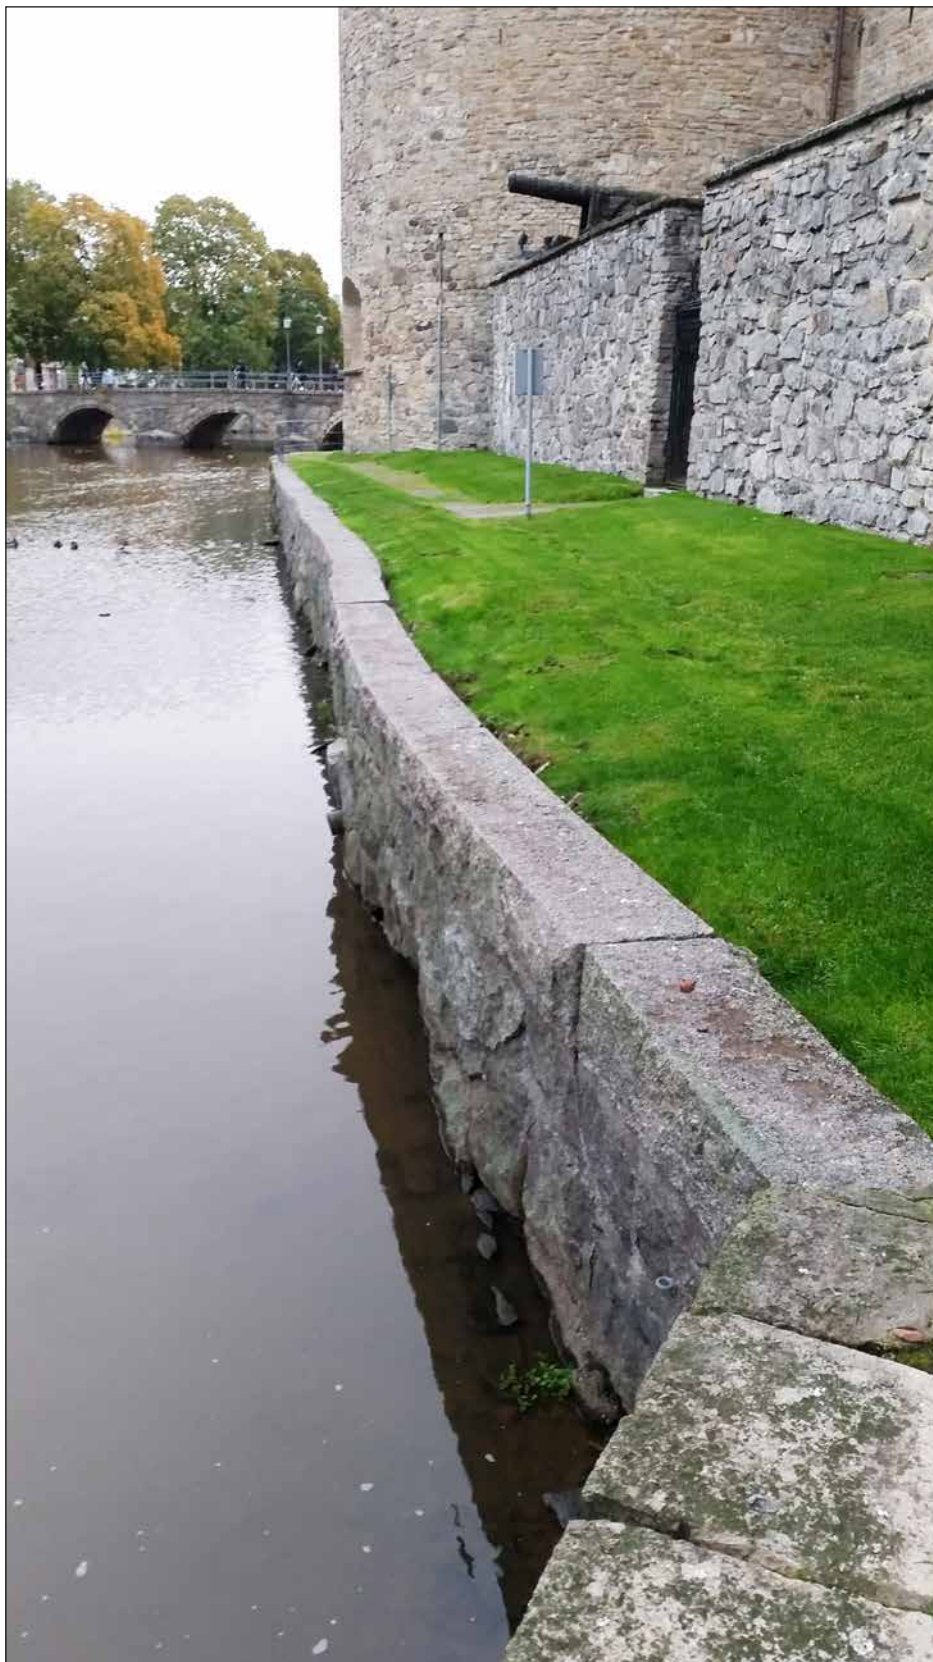
*Figur 3. Strandmuren som omger slottet. Tidigare utgjorde terrassen till höger på bild den del av slottet som låg invid vattnet. På bilden syns även den utskjutande delen av strandmuren som skulle repareras. Foto från väster.*

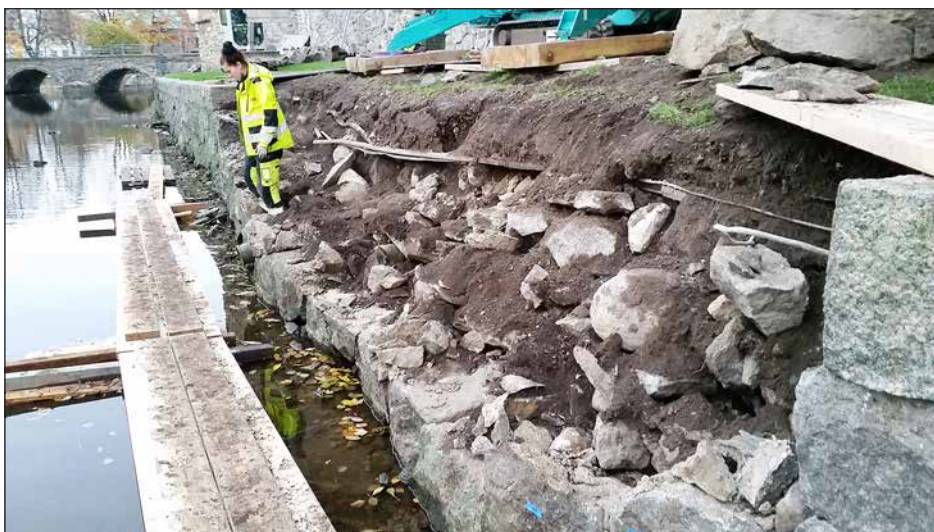
Figur 5. För att reparera den skadade delen av strandmuren bortplockades de tre övre skikten och jorden bakom muren grävdes bort för att senare fyllas igen med grus. Foto från väster.

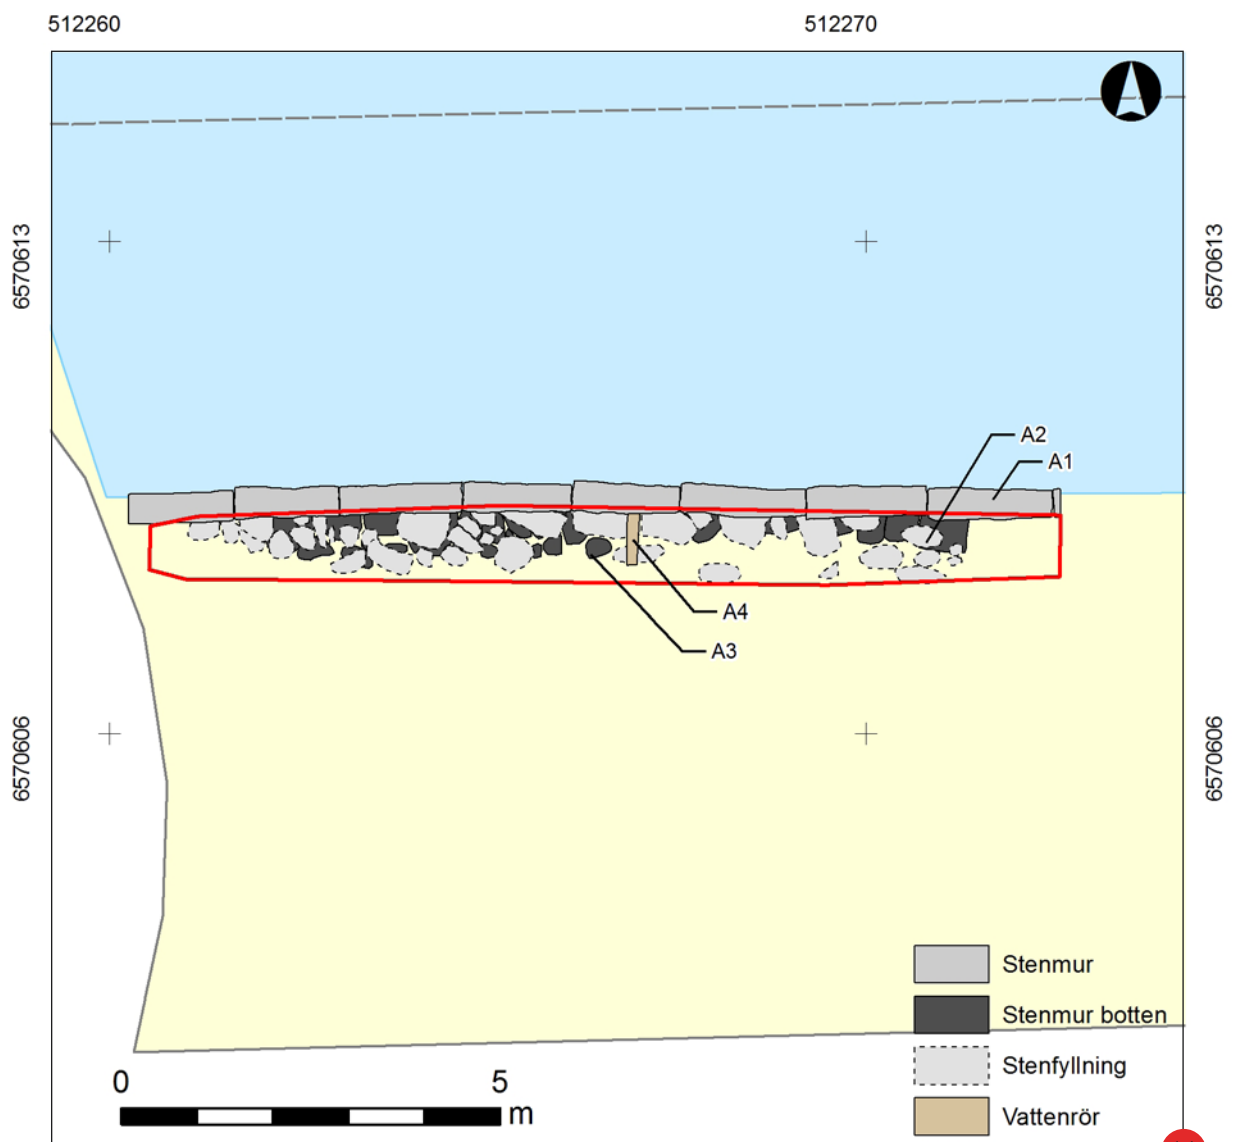
Figur 7. Schaktplan med översta och understa skiftet på strandmuren. Bakom strandmuren påträffades en jordblandad stenfyllning. Skala 1:100.

Stenfyllningen bakom stenmuren uppvisar flertalet spår av att de består av återanvänd byggsten då de var täckta med kalkbruk, i vissa fall med delar av tegelstenar påmurade. Strandmuren har alltså uppförts med återanvända stenar från en riven stenbyggnad. Sannolikt från den så kallade "fyrkanten" som revs under 1750- och 1760-tal, och därmed samtidigt som strandmurarna uppfördes.

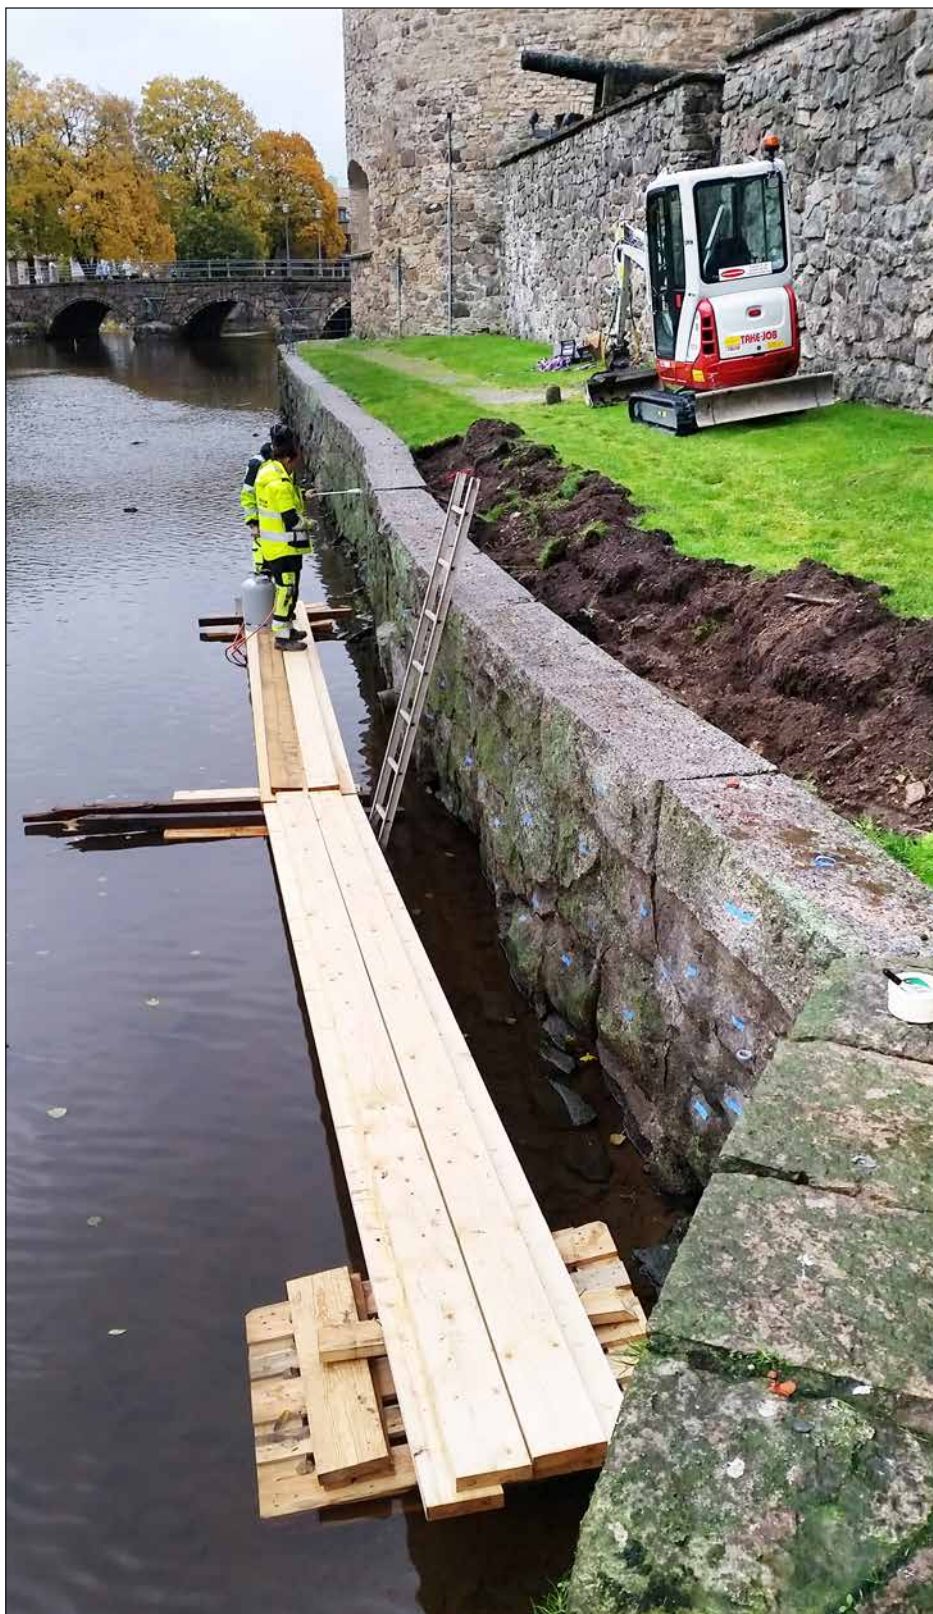
*Figur 8. Inledande schaktning bakom strandmuren, samtidigt märks alla stenar upp inför bortmontering. Foto från väster.*

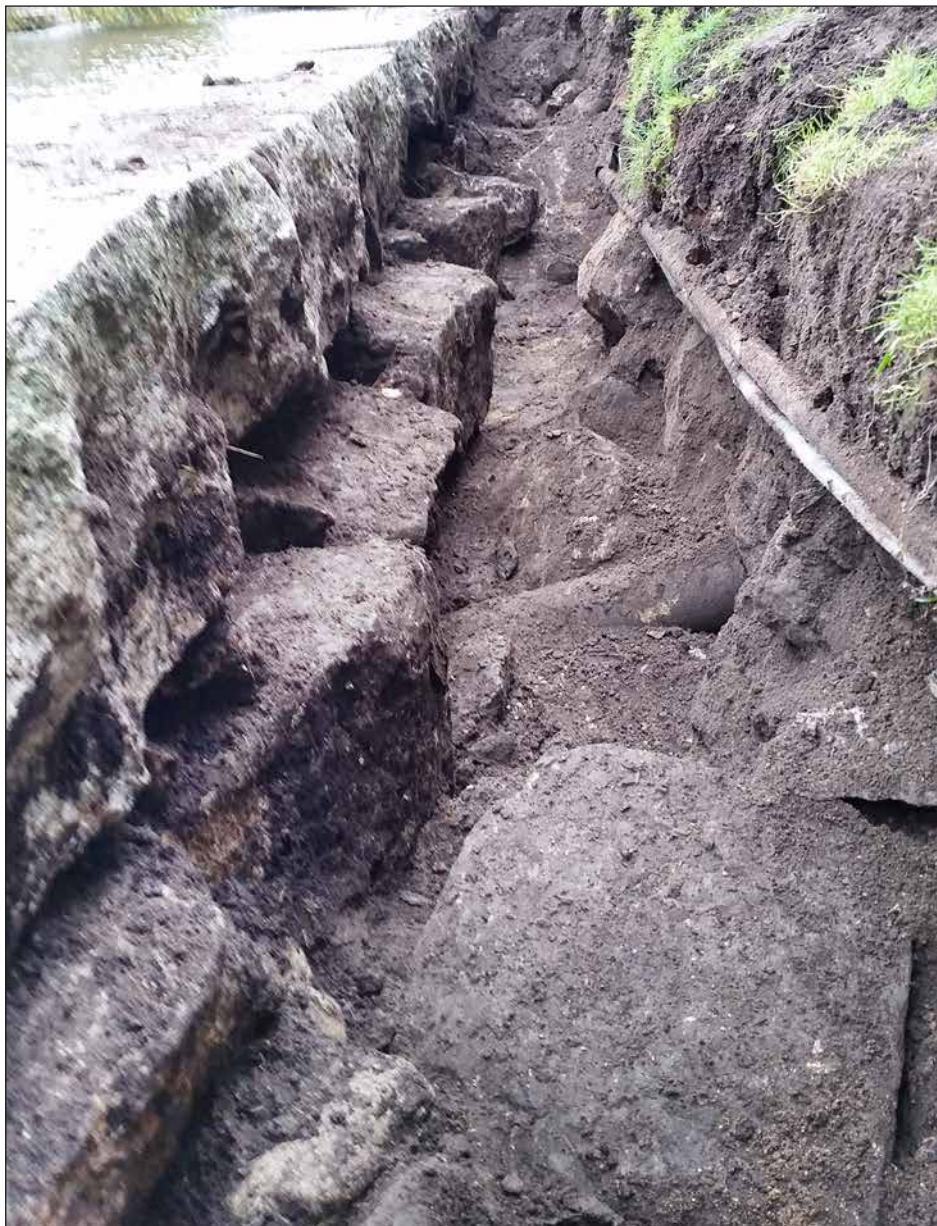
Jordlagret bakom strandmuren utgjordes av ett 0,3 meter tjockt lager matjord. I matjorden påträffades en åskledare och tre kraftiga kablar som låg nedgrävda parallellt med strandmuren. Under matjorden påträffades en jordinblandad stenfyllning. Stenarna var 0,1–0,8 meter stora och utgjordes av både obearbetad- och huggen natursten. Flera stenar var delvis täckta av ett äldre, gulaktigt kalkbruk, i vissa fall med påmurade tegelstenar. Stenfyllningens stenar var inte fogade tillsammans med strandmuren utan hade ett mellanrum mellan varandra. Både i de större stenar som påträffades i stenfyllningen samt från strandmurens tre nedersta skift påträffades stenar med borrhål av varierande storlek om 32 till 20 millimeter.

*Figur 9. Till vänster i bild syns strandmurens två översta skikt. Till höger syns de påträffade kablarna samt delar av stenpackningen som låg bakom strandmuren. Foto från väster.*

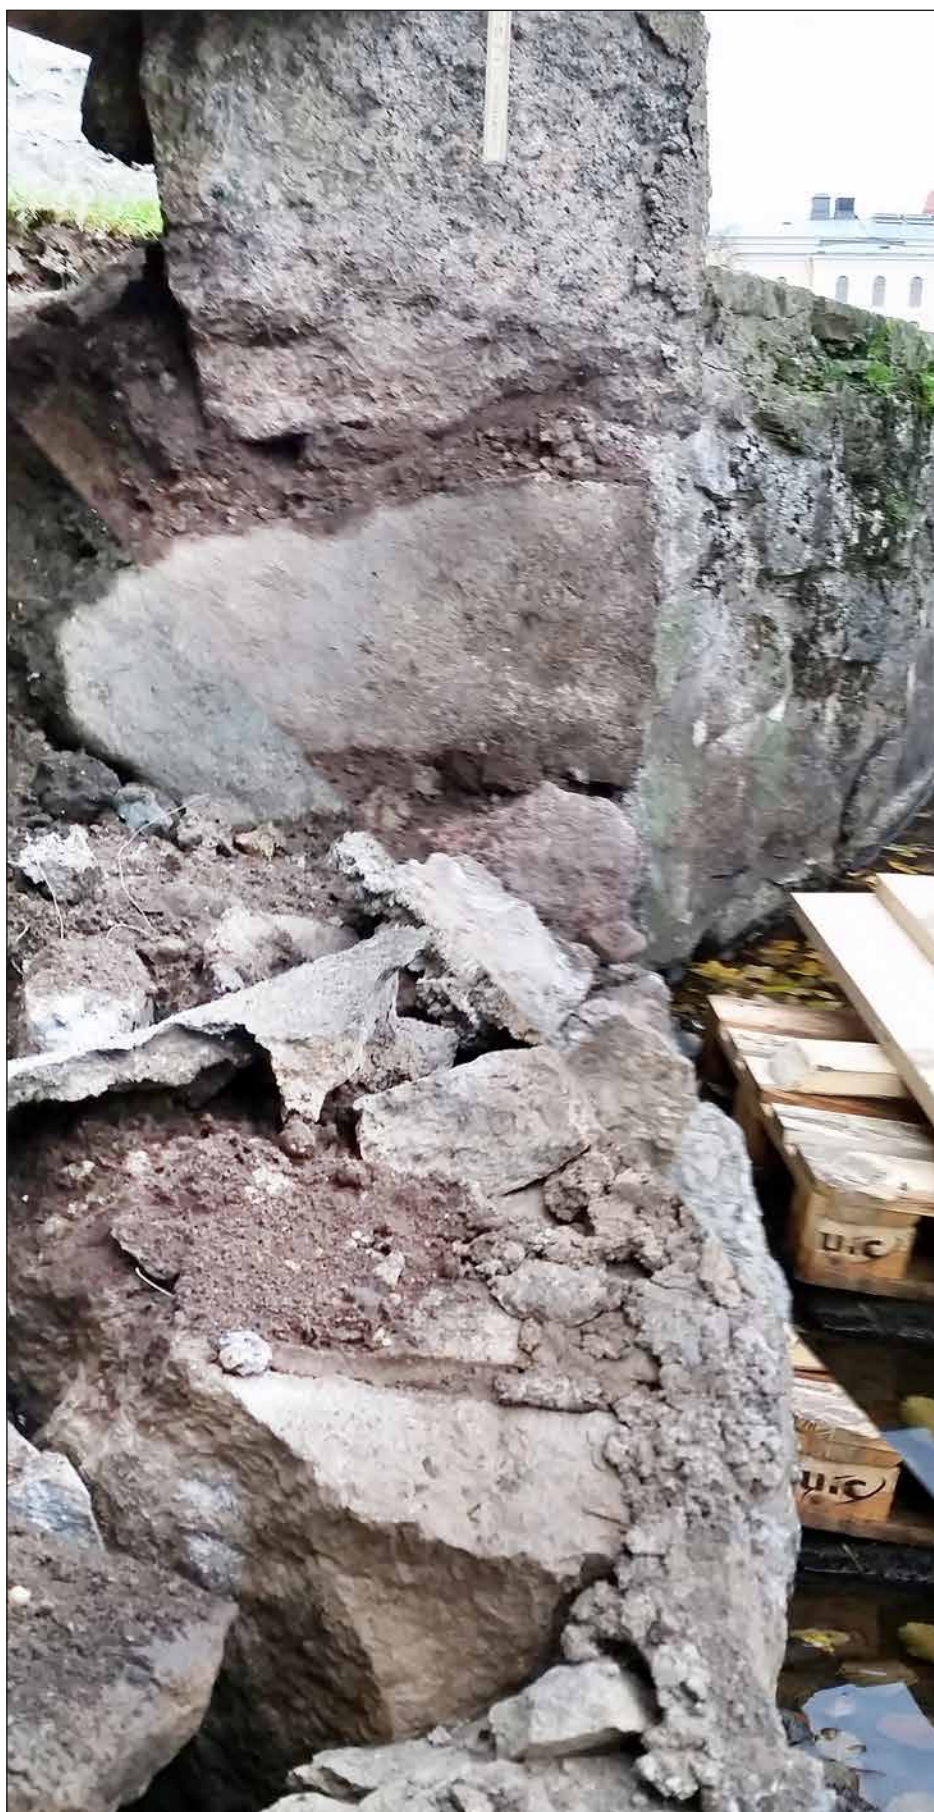
Figur 10. Profil som visar de två översta skiften. Emellan stenskiŧten finns packning med jord och inkilade flata stenskärvor. Foto från öster.
