# Kulturhistoriskt kunskapsunderlag av Sandåns vattensystem, Ramsbergs och Malingsbo socknar

Ramsbergs och Malingsbo socknar  
Lindesbergs och Smedjebackens kommuner  
Västmanland och Dalarna  
Örebro och Dalarnas län

KUNSKAPSUNDERLAG – INVENTERING

Lst dnr 537-7024-2020

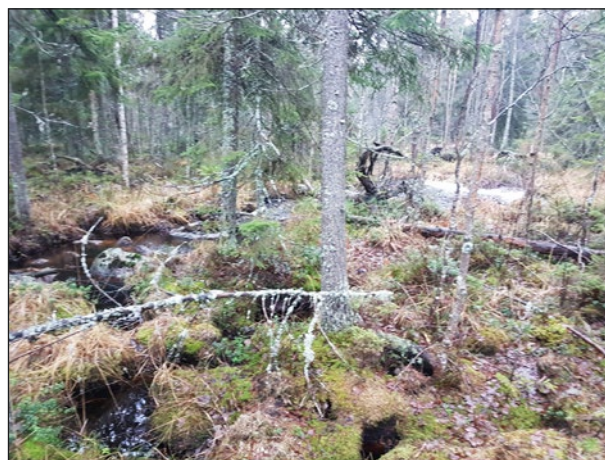
Figur 6. Orrtjärnsbäcken är emellanåt mycket stenbunden, vilket tyder på att bäcken inte rensats och anpassats för flottning. Foto från nordväst.

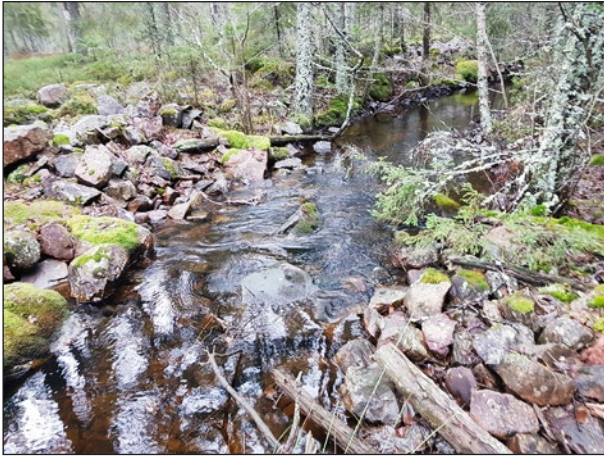
Figur 37. Dammvall (objekt 3) strax nedströms sjön Sångarens utlopp i Sångarebäcken. I vardera sida om bäcken är raserade stenkonstruktioner efter en äldre dammlucka. Dammen beskrivs som gammal åren 1912–13 och rustades under denna tid upp. Foto från nordväst.

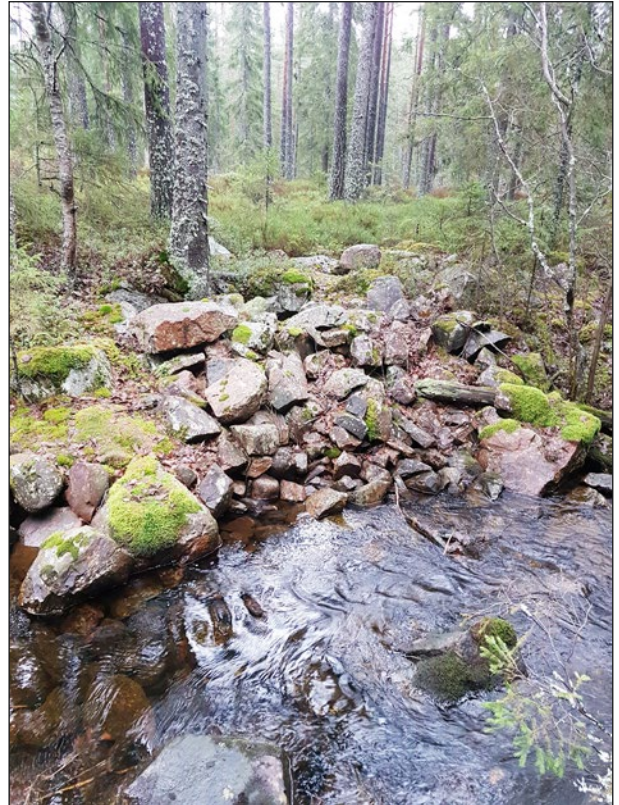
Figur 38. Raserad dammkonstruktion (objekt 3) i östra bäcksidan. Ytterst utgörs stenkonstruktionen av kallmurade ytterväggar vars insida fyllts igen med stenmaterial, sannolikt sedan en ursprunglig träkonstruktion har ruttnat eller rivits bort. Foto från väster.

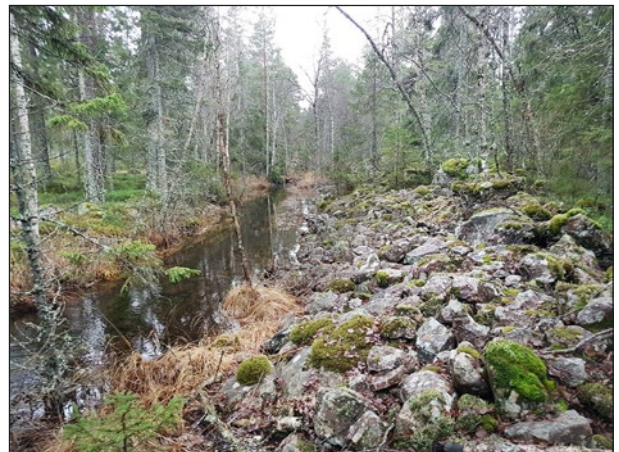
Figur 39. Släntmur längs Sångarebäcken. nedströms dammvallen (objekt 3), som utgörs av bortrensade stenar från bäcken. Foto från norr.

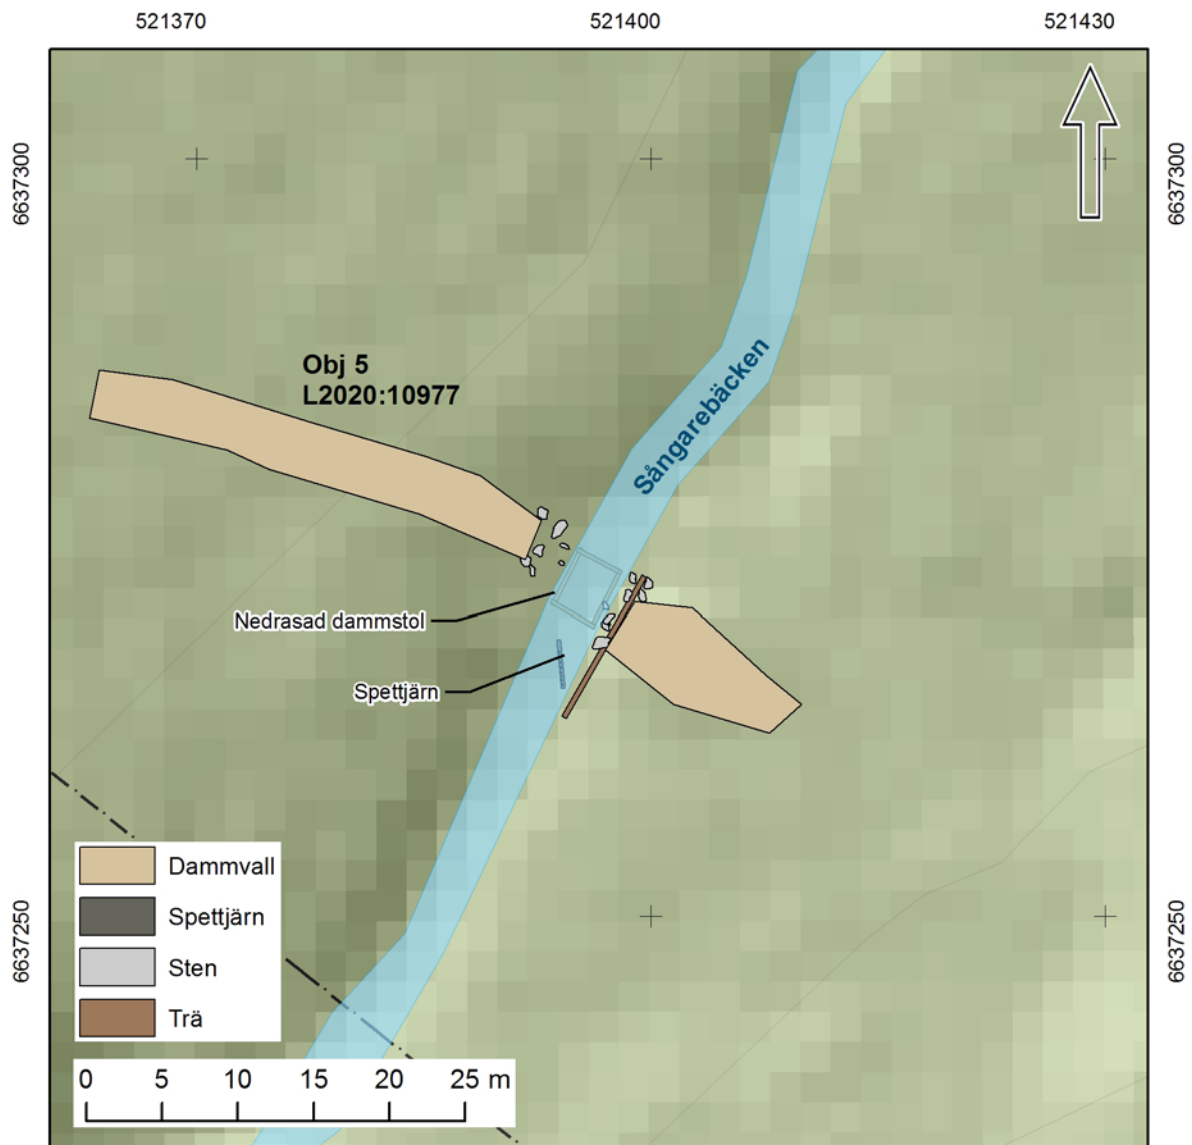
Figur 42. Schematisk plan över lämningarna kring objekt 5. Dammvallarna är gjorda av jord och sten, varav ett fåtal stenar rasat ned i bäcken. Även delar av dammluckans träkonstruktion och ett spettjärn har rasat ned i vattendraget. Skala 1:500.

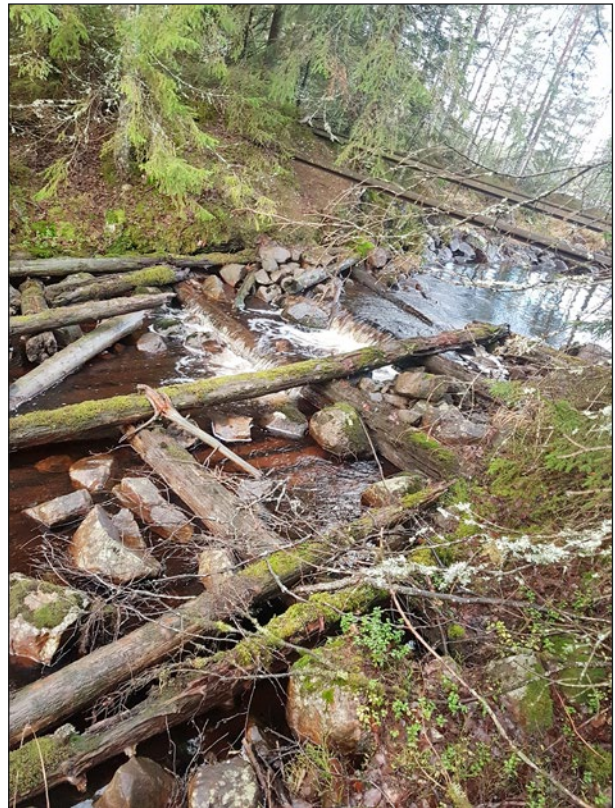
Vid Hällsjöns utlopp i Sandån är en 30 meter lång dammvall i nordöstlig-sydvästlig riktning. Dammvallen är i basen 4 meter bred och överst 2 meter bred. I dammvallens västra och östra ända är vallen anlagd mot en bergsrygg. I vallens mitt är en 5 meter bred öppning med plats för dammlucka, numera utriven. Vid öppningen är två järnråler lagda tvärs över ån på dammvallarnas krön. I ån är vid öppningen utrasade stenar från dammvallarnas sidor. I botten av dammöppningen ligger en 8×5 meter stor rustbädd av stockar i två varv, parallellt med vattendraget. Från sjösidan är ett trattliknande inlopp med strandskoning, 20 meter långa, på vardera sida om dammen. På vallen, öster om dammöppningen, påträffades ett spettjärn liggandes i mossan.

Figur 45. Dammvall (objekt 8), vid Hällsjöns utlopp i Hällsjöbäcken, anlagd åren 1912-1913. Dammluckan är utriven och i dammöppningen ses nedrasade stenar från dammvallens sidor och slussbotten bestående av två timmervarv. Foto från väster.

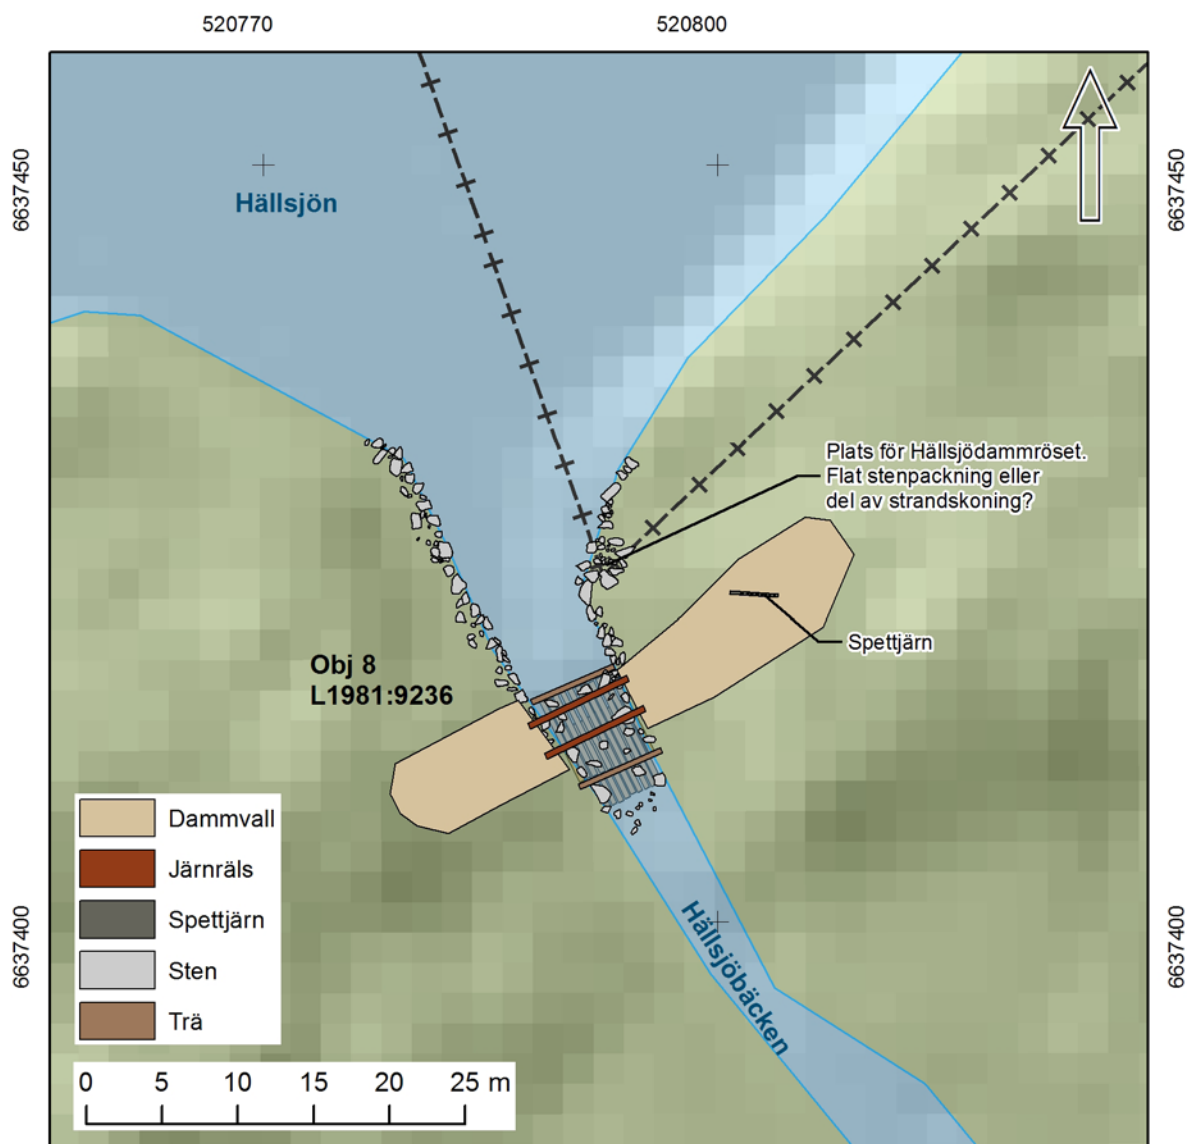
Figur 47. Schematisk plan över dammen vid Hällsjön (objekt 8). Inloppet är trattformat och stensatt med strandskoning. På östra sidan bör Hällsjödammröset tidigare ha stått. Mellan dammvallen är en bred dammöppning med nedrasade stenar ovanpå dammens slusbotten som utgjorts av två stockvarv. Inga detaljer från dammluckan kunde påträffas annat än ett spettjärn som låg på den östra vallen. Sannolikt har dammen vid tillfälle blivit utriven. Skala 1:500.

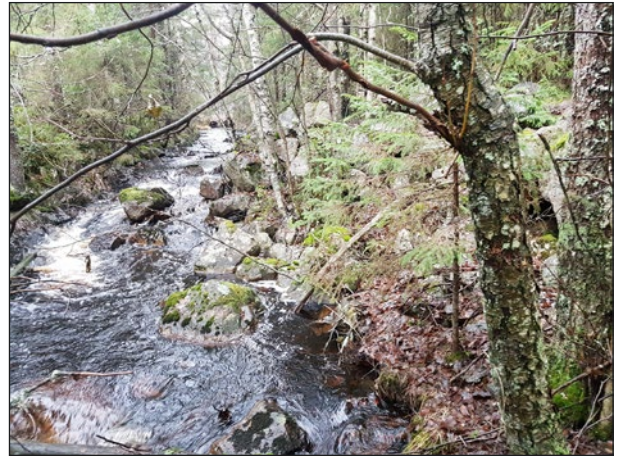
Figur 48. Längs en sträcka som utgörs av upplagda stenvallar (objekt 10) utmärker sig en stor stenhög längs stenvallen. Stenhögen är belägen på platsen där en kvarn ska funnits enligt en karta från år 1814 och möjligen utgörs stenhögen av uppkastade grundstenar från kvarnen som kastats upp i en gemensam hög. Några tydliga strukturer efter en grund kunde dock inte observeras.

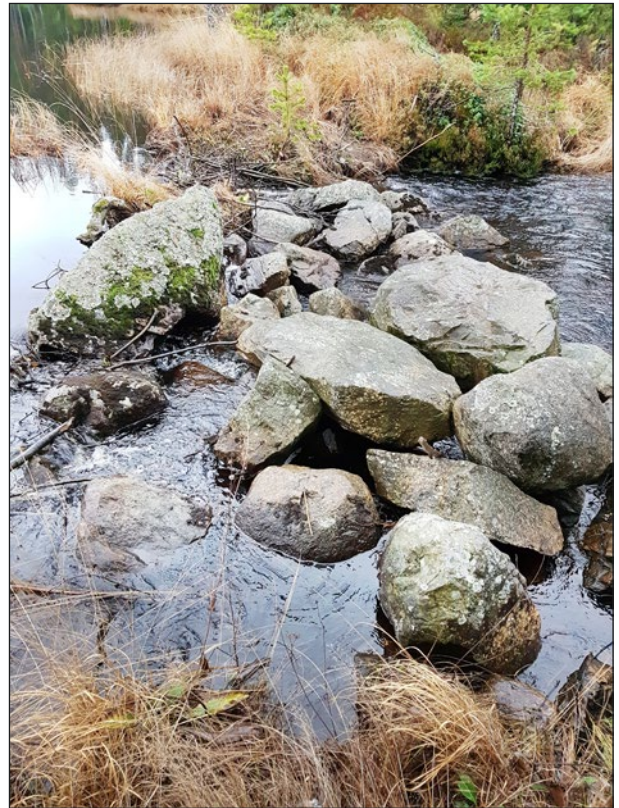
Figur 51. I Övre Sandtjärnens utlopp i Sandån ses ett flertal större stenar ligga tvärs över öppningen. Sannolikt är de äldre fyllning i stödkistor som fungerat som stöd åt dammen. Stödkistornas fyllning har rasat ut sedan timmerkistorna bortruttnat. Foto från väster.

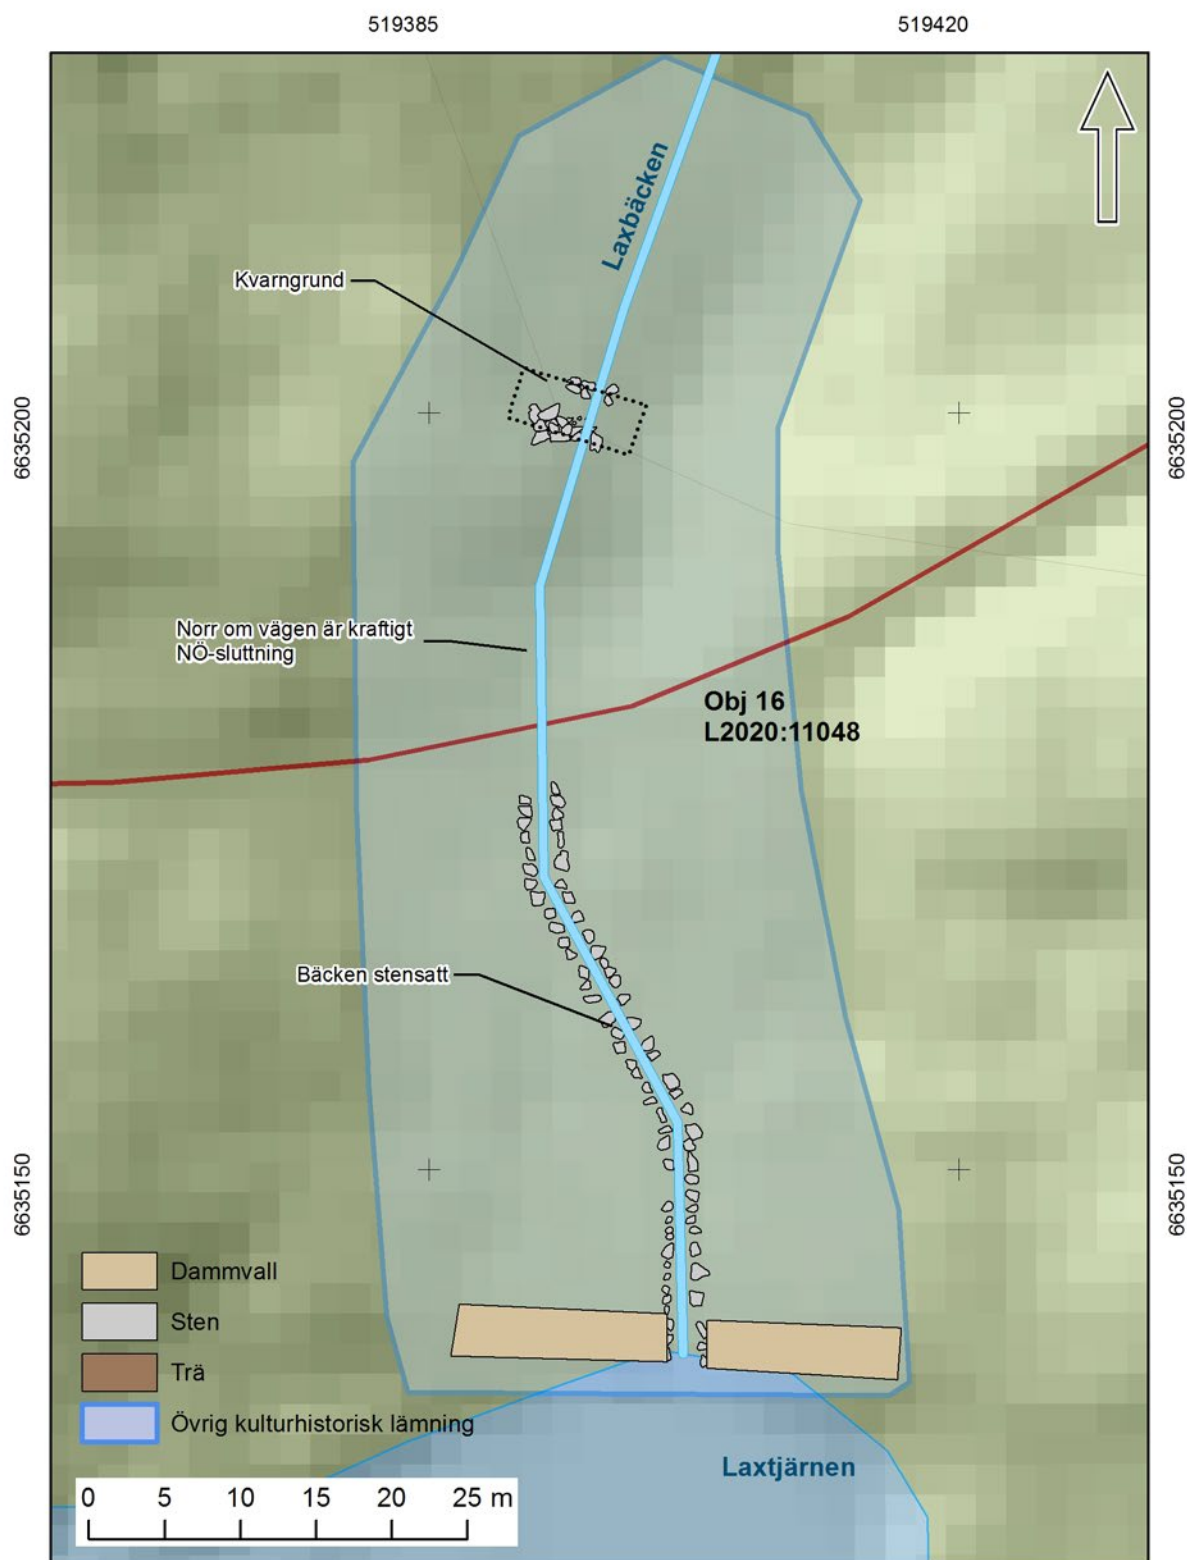
Figur 54. Schematisk plan över lämningarna inom kvarnområdet (objekt 16). I söder är dammvallar emot Laxtjärnen följt av en stensatt bäck. Norr om vägen sluttar terrängen brant mot norr. I norra delen påträffades rester efter kvarngrunden i form av två väggfundament. Fundamenten var kraftigt övertorvade. Skala 1:500.

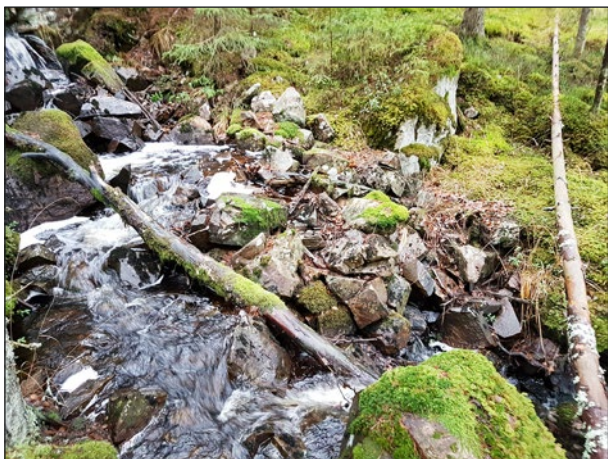
Figur 56. Raserat väggfundament hörande till kvarngrunden vid Laxtjärnsbäcken (objekt 16). Här ses det södra och mest raserade fundamentet. Foto från sydöst.

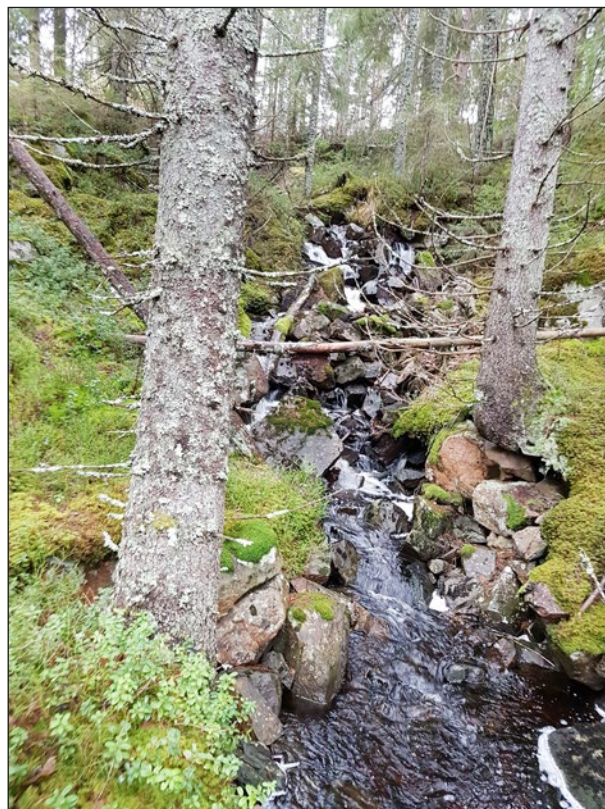
Figur 57. Vid granstammarna ses det norra väggfundamentet till kvarngrunden (objekt 16). Fundamentet är kraftigt övertorvat och ses endast i bäcksidorna. I bilden ses att byggnaden varit öppen där vattnet flödat genom grunden. Sannolikt har ett skovelhjul funnits inne i byggnaden. Foto från nordöst.

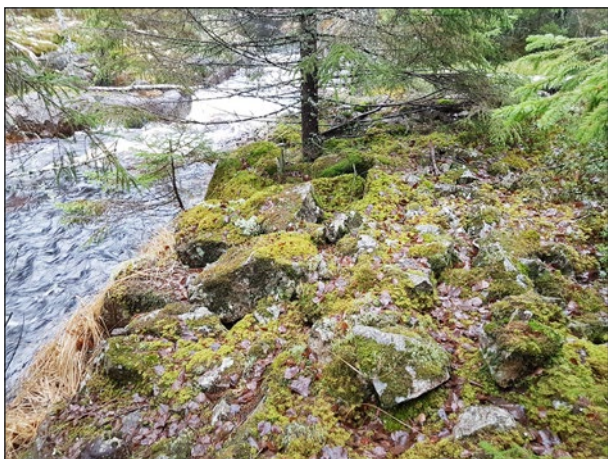
Figur 60. Utrasade stenar från den så kallade Kolbron (objekt 20). Bron är sannolikt uppförd under tidigt 1900-tal då den är sammanlänkad med Treöresvägen. Foto från norr.

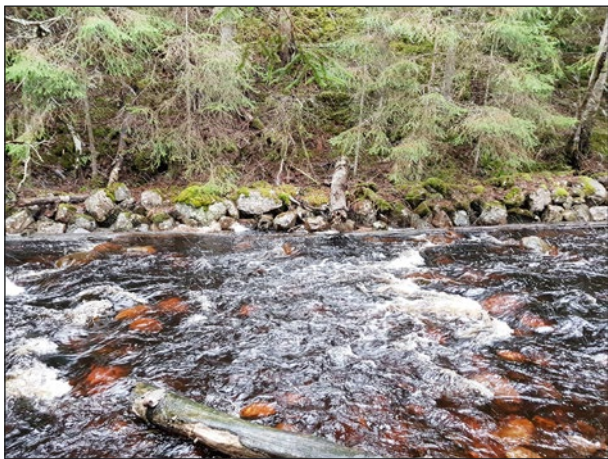
Figur 70. I en skarp yttersväng har en stenkista (objekt 40) anlagts då den naturliga åkanten varit alltför grund med risk för att stockar fastnat. Foto från öster.

Stenkistan är 30 meter lång i nordöst-sydvästlig riktning, 2–3 meter bred och 0,8–1 meter hög. Stenfyllningen, som är övertorvad och beväxt med ungträd, utgörs av 0,2–0,8 meter stora stenar och jordfyllning. Den är anlagd i ån på en rustbädd av stockar. Stockarna är synliga i åns botten.

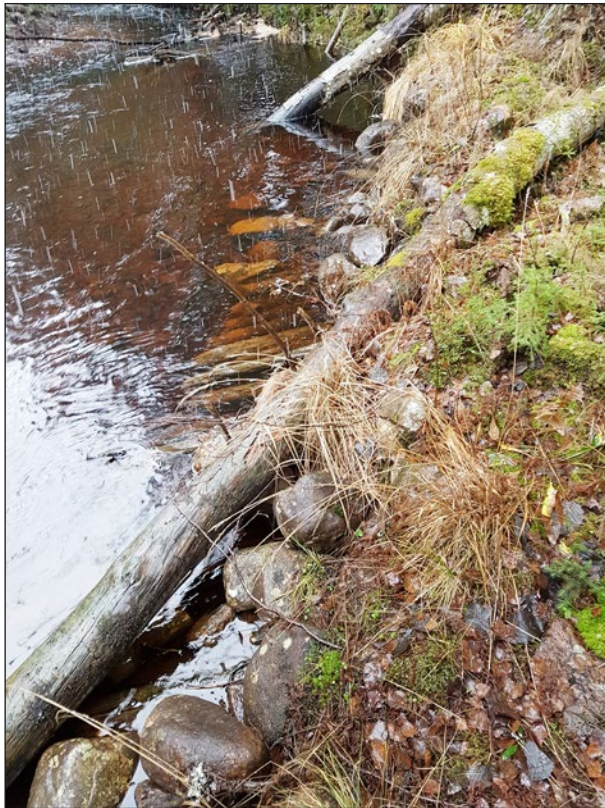
Figur 72. Den i ån anlagda stenkistan (objekt 42) vilar på en matta av utlagda stockar. Stockarna kan här skönjas i åbotten bredvid stenkistan. Foto från sydväst.
