ARKEOLOGGRUPPEN AB, RAPPORT 2011:19  
ARKEOLOGISK UTREDNING ETAPP 2

# Fisktrappa vid Kvarsebo kvarn

Östergötland, Kvarsebo socken, Norrköpings kommun, fastigheten  
Kvarsebo 3:1, RAÄ 23

Leif Karlenby

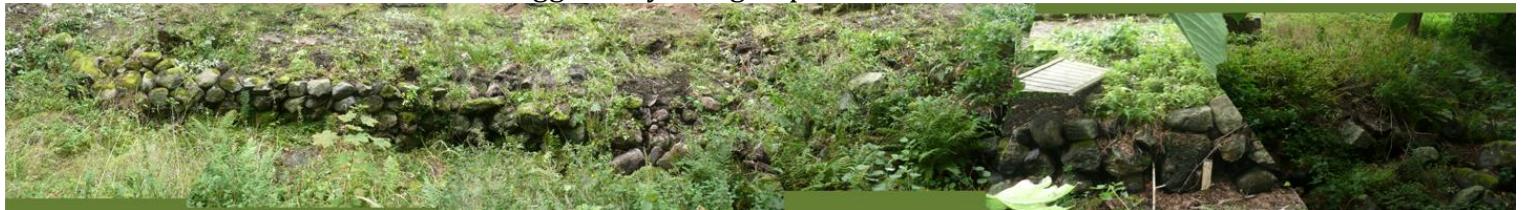
Den västra fåran var mellan 0,5 och 1,5 meter djup och cirka 0,8 meter bred i botten. Den ledde från den västra äldre dammluckan i vallen ned förbi kvarnen och anslöt till bäckens nutida sträckning söder om byggnaden. Den västra sidan begränsades av berg i dagen, både naturligt och hugget. Av rännans skoning på den östra sidan fanns ett murfundament kvar om än bitvis i dåligt skick. Ett parti i mitten hade rasat ner i rännan. Denna var inte längre i bruk, damluckan i dammvallen möjliggjorde dock ett fortsatt nyttjande. Av vegetationen att döma var det emellertid länge sedan den senast användes. På grund av stenskonings dåliga skick och terrängens oländighet har muren enbart dokumenterats med fotografier. Dessa har lagts samman med Photoshop och presenteras i figur 2. Muren var konstruerad av 3-4 skift med 0,3-0,6 meter stora stenar. Bäst bevarad var den i norra delen. Den har förmodligen också fyllt en funktion som "vägg" för fyllningen på kvarnholmen.

*Figur 2. Fotosektion av den västra rännans östra skoning. Foto från öster: Arkeologgruppen AB.*

**Västra forsen.** Olika djup mellan 0,5 och 1,5 m. Den är vidare upptill än i botten där den är 0,8 m. I huvudsak stensatt östra kant, dvs sidan mot kvarngrunden. Idag i dåligt skick. Kallmurad natursten 0,3-0,6 m stora i 3-4 skift. Bäst bevarad i norr. Fyller troligen funktion som vägg för fyllningen kring kvarngrunden likaväl som en skoning av rännan. Den västra sidan består av naturligt berg som ställvis har huggits bort för att möjliggöra passage för vattnet.

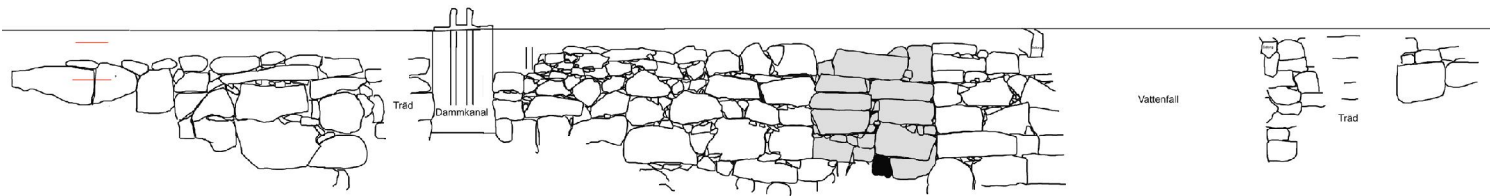
Strax öster om mitten har en gammal öppning i dammvallen murats igen med tydligt huggen sten. Skarven mellan den gamla vallen och de nya stenarna syns tydligt på sektionsritningen (figur 3). Denna öppning var tidigare ansluten till en "vattentub", ett rör som förde vatten från dammen in i kvarnen (se figur 4). Den

västra delen av vallen är huvudsakligen byggd av "tuktade" naturstenar, medan den östra (från den igenmurade dammluckan) har konstruerats med väl tillhuggna stenar. Nedtill har den en form av ett bräm med buktig utåtgående form. Detta syns på fotografiet i figur 4.

Figur 3. Sektion av dammvallen från söder. Skala 1:100.

Stenblocken är upp till 1,3 meter stora, vanligen runt 0,8 meter med mindre sten inkilade som utfyllning. Detta förekommer oftare i den äldre, västra delen. De rektangulära stenarna i den yngre delen har betydligt bättre passform.

**Dammvall.** Den mot kvarngrunden bevarade damvallen är uppbyggd av huggen sten i fyra sektioner med olika utseende beroende på ålder. Blocken är huggna i de yngre delarna. I den äldre delen är stenarna "tuktad" natursten. Blocken är upp till 1,3 m stora, vanligen runt 0,8 m, med mindre sten inkilade som utfyllning mellan. De yngre delarna bestod av rektangulära block med betydligt bättre passform. Vallens synliga del är cirka 3 m hög, kallmurad och har nertill en form av bräm med buktig utgående form. Fördämningen är knapp 40 meter lång och löper mellan ravinens sidor. I den östra delen finns ett skibord och i den östra en smal kanal med en dammlucka. I gränsen mellan den nya och gamla delen finns en igenmurade dammlucka.

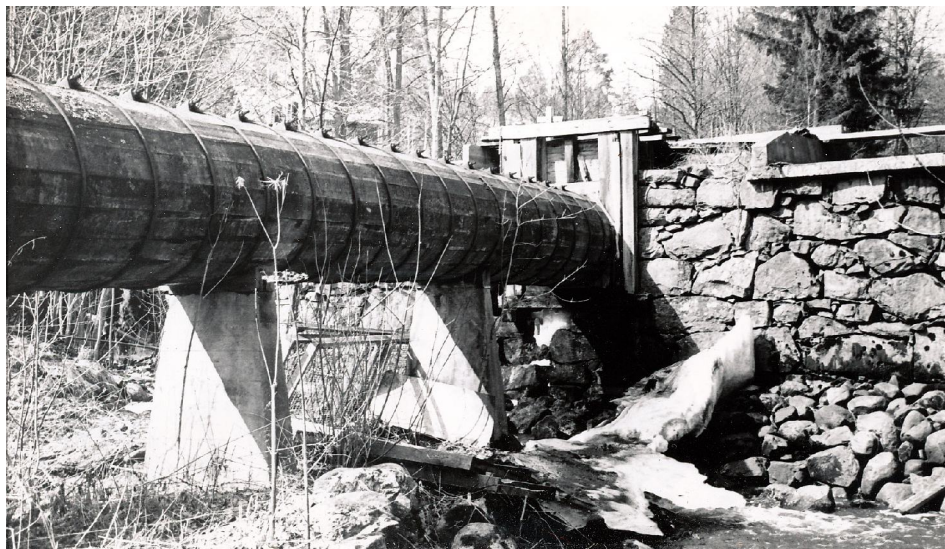
Figur 4. Den så kallade vattentuben ansluten till den plats i vallen som gråfärgats i figur 3. Foto från 1950-talet, i Kvarsebo hembygdsförenings ägo.

Den igensatta dammluckan torde emellertid vara ganska sen. Den hör ihop med den vattentub som går mot kvarnen i söder. Troligen har den byggts i samband med att kvarnen elektrifierats. Då kunde man driva den med en turbin i stället för med ett stort hjul. Vattentuben bars upp av pelare i gjuten betong (se figur 4). Dessa låg kvar på platsen vid utredningstillfället.

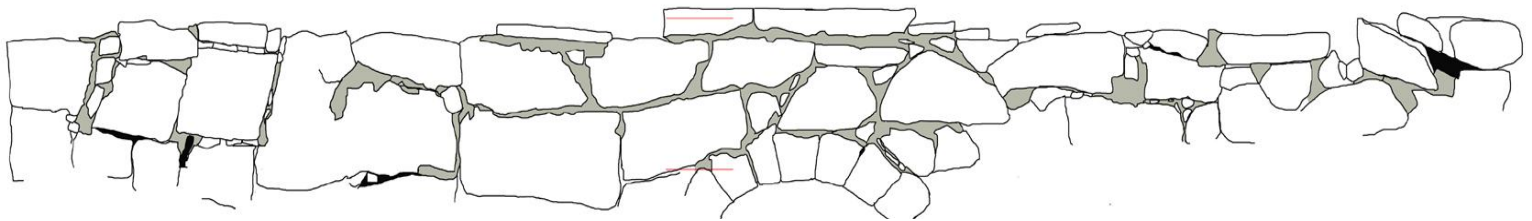
Den södra väggen dokumenterades i bild och sektion (se figur 5). Den är huvudsakligen konstruerad av tillhuggna stenblock upp till 1,5 meter stora, vanligast dock mellan 0,8 och 1,0 meter. Vid ett tillfälle har man brutit upp den centrala delen av grunden, slagit valvet över vattenkanalen som dragits genom kvarnen och därefter murat upp grunden igen till ursprunglig höjd. Detta syns bland annat i att valet av stenar är mer varierat, där finns till och med några enbart tuktade naturstenar. Återigen, detta har sannolikt gjorts i samband med att kvarnen gått över till turbindrift.

*Figur 5. Sektion av södra kvarngrundsväggen. Från söder. Skala 1:50.*

**Kvarngrundens södra långsida.** Muren består av upp till 1,5 m stora stenar, huvudsakligen huggna, men en del tuktade naturstenar återfinns också. Utifrån häradskartan kan man misstänka att kanalen är ursprunglig, även om det finns delar av stenmuren över och vid sidorna om den valvslagna öppningen som ser ut att ha rivits bort och byggts upp igen. Valvet är slaget med väl huggna sten.

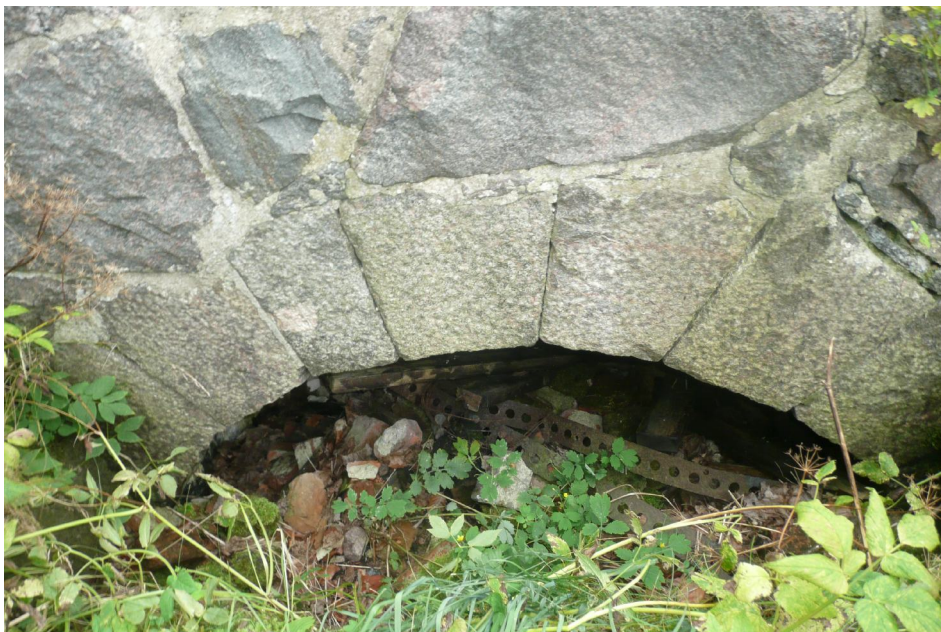
*Figur 6. Den valvslagna öppningen till vattenkanalen under kvarnen. Foto från söder: Arkeologgruppen AB.*

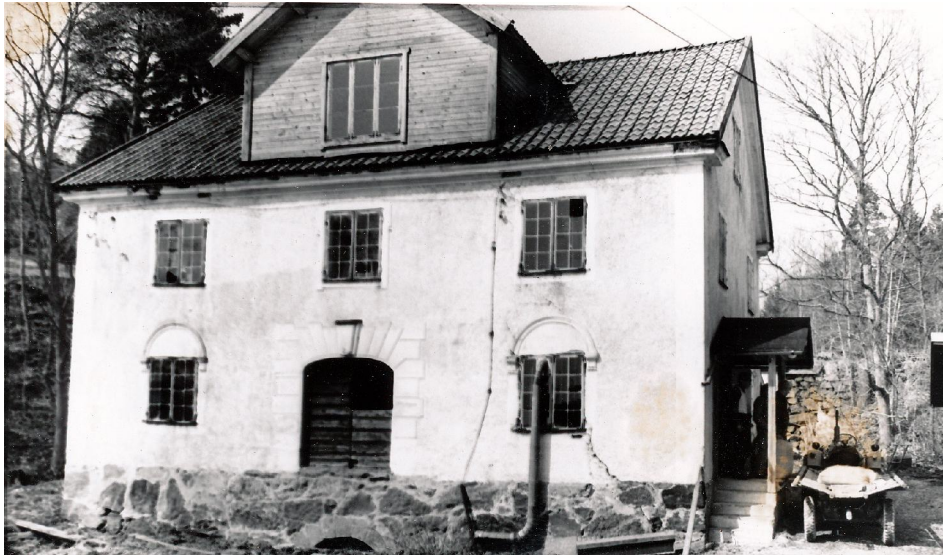
*Figur 7. Kvarnen i slutet av 1950-talet, då den fortfarande var i bruk. På bilden ses den valvslagna kanalen under dörren. Foto i Kvarsebo hembygdsförenings ägo.*

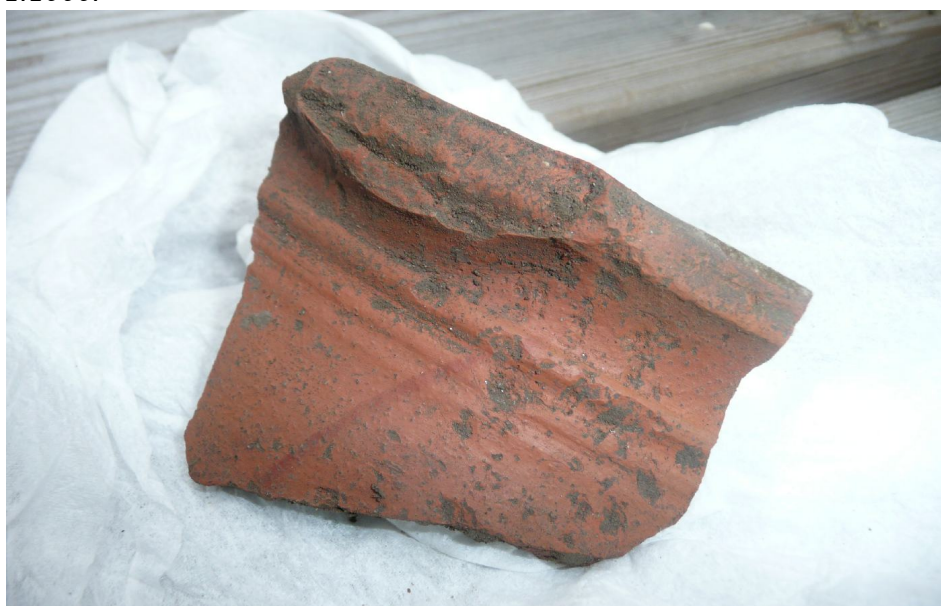
Figur 9. Keramiskärva funnen invid den östra gaveln på kvarnen.

Det tredje schaktet grävdes invid kvarnbyggnadens östra gavel från det norra hörnet till mitten, en sträcka av 5 meter längs med väggen (OS502). Bredden var här 2,2 meter. Avsikten med ett schakt på denna sida var att kontrollera hur djupt området kring kvarnen fyllts upp med fyll och/eller rivningsmassor. Det totala djupet upp var nära 2 meter och utgrävningen blottade en stenmur som var 1,7 meter hög. I botten fanns en stenfot av upp till 1,0 meter stora natursten. Däröver fanns två varv med lätt tillhuggna (tuktade) naturstenar, upp mot 0,8 meter stora. Överst har den ojämna kanten planats ut med mindre flata stenar och tillhuggna stenflisor. Även i denna mur har hål mellan de större blocken fyllts med mindre stenar. I den översta raden med block finns en del av en återanvänd kvarnsten (se figur 10). Detta är en klar indikation på att ett det funnits en kvarnverksamhet på platsen innan byggnaden i dess senaste skepnad byggdes. I detta schakt påträffades också en keramikskärva som kan dateras till 1600-talet eller 1700-talet (se figur 9).

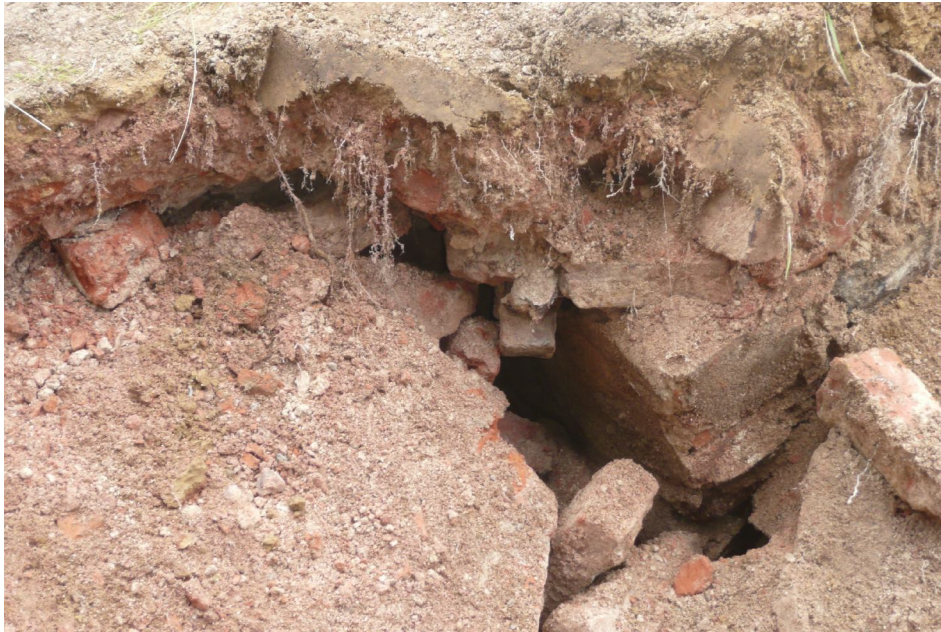
Ett schakt grävdes ned mot kvarnens norra mur och vek sedan av mot väster längs med byggnadens sida (OS501). Längden var sammanlagt 15 meter, grävt i vinkel (8x7x1,4 meter). Djupet varierade, men det största djupet kunde uppmätas i de infallna raseringsmassorna. Då man rev kvarnen har man uppenbarligen fyllt ut området norr ut med byggavfall och därvid har det bildats luftfickor, som rasade ihop när vi grävde med maskin. Invid väggen rasade också rivningsmassorna ner i håligheter. Här kan det röra sig om änden på den kanal som rimligen löpt under hela huset. Där kunde ses en ingång i grunden som motsvarade öppningen i husets södra sida (se figur 5-8).

*Figur 10. Den igenrasade kanaltunneln visar spår efter slaget tegelvalv vid ingången till kanalen under kvarnen. Foto från norr: Arkeologgrupppen AB.*

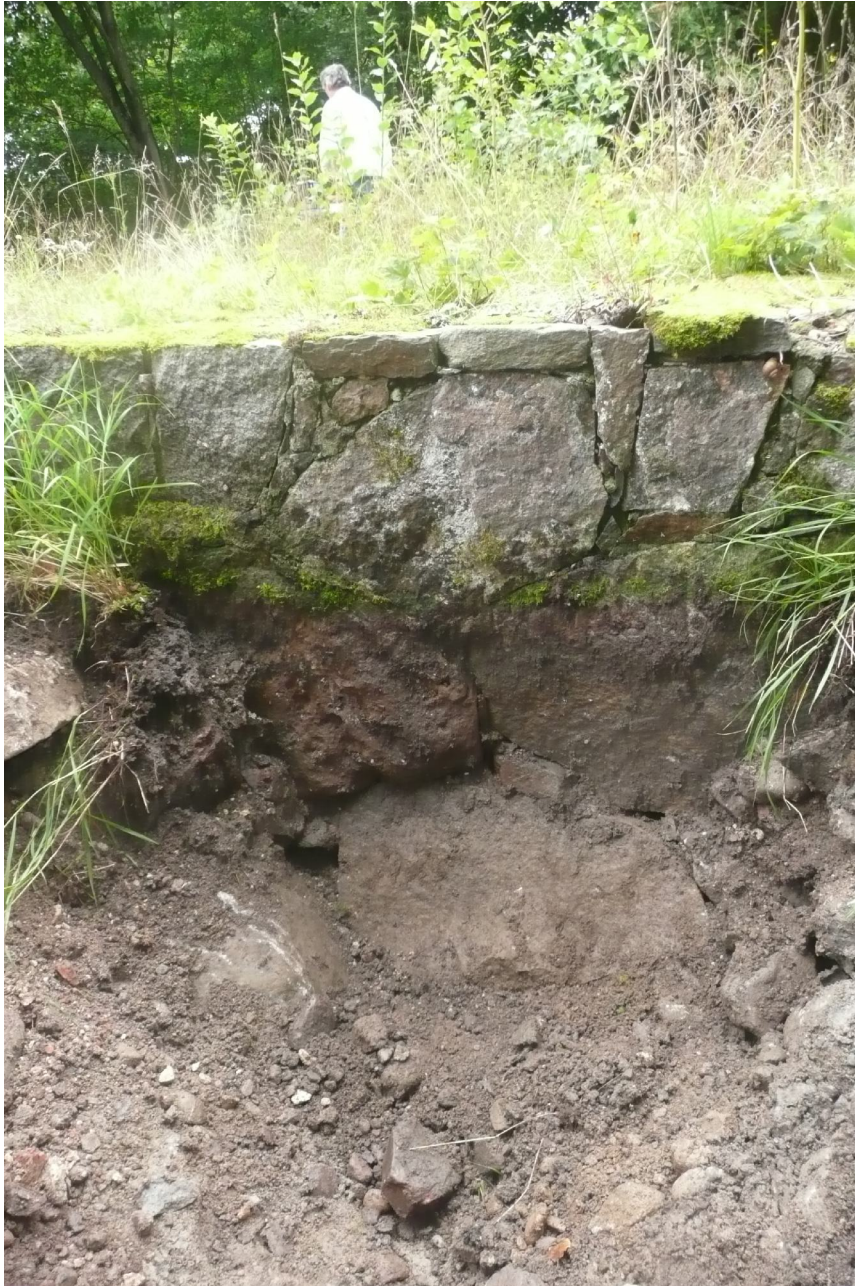
Kvarngrunden har ursprungligen varit upp mot 2 meter hög. I schakt OS502 (se nedan) kunde vi blottlägga ett parti av den östra gavelväggen som där var 1,7 meter djup. På ett fotografi av kvarnen då den fortfarande stod på plats, kan man se att den södra sidan var minst så hög. Där har också tagits upp en valvslagen öppning. På ett fotografi från 1950-talet (se figur 7) kan man se att syd- och östsidan fyllt upp så att grunden sticker upp ungefär lika mycket som idag (jfr figur 5).

*Figur 11. Hela grundmurens djup framtaget i schakt OS502 . Lägg märke till den rundade formen på stenen högst upp i mitten. Det kan röra sig om en återanvänd kvarnsten. Foto från öster: Arkeologgruppen AB.*
