## Stenvalvsbron i Vekhyttan

Inom fornlämningsområdet för Kvistbro 23:1, väg 558,  
Vekhyttan 3:11 och 4:26 i Kvistbro socken, Lekebergs kommun, Närke

ARKEOLOGGRUPPEN AB RAPPORT 2015:63

ARKEOLOGISK FÖRUNDERÖKNING  
I FORM AV SCHAKTNINGSÖVERVAKNING

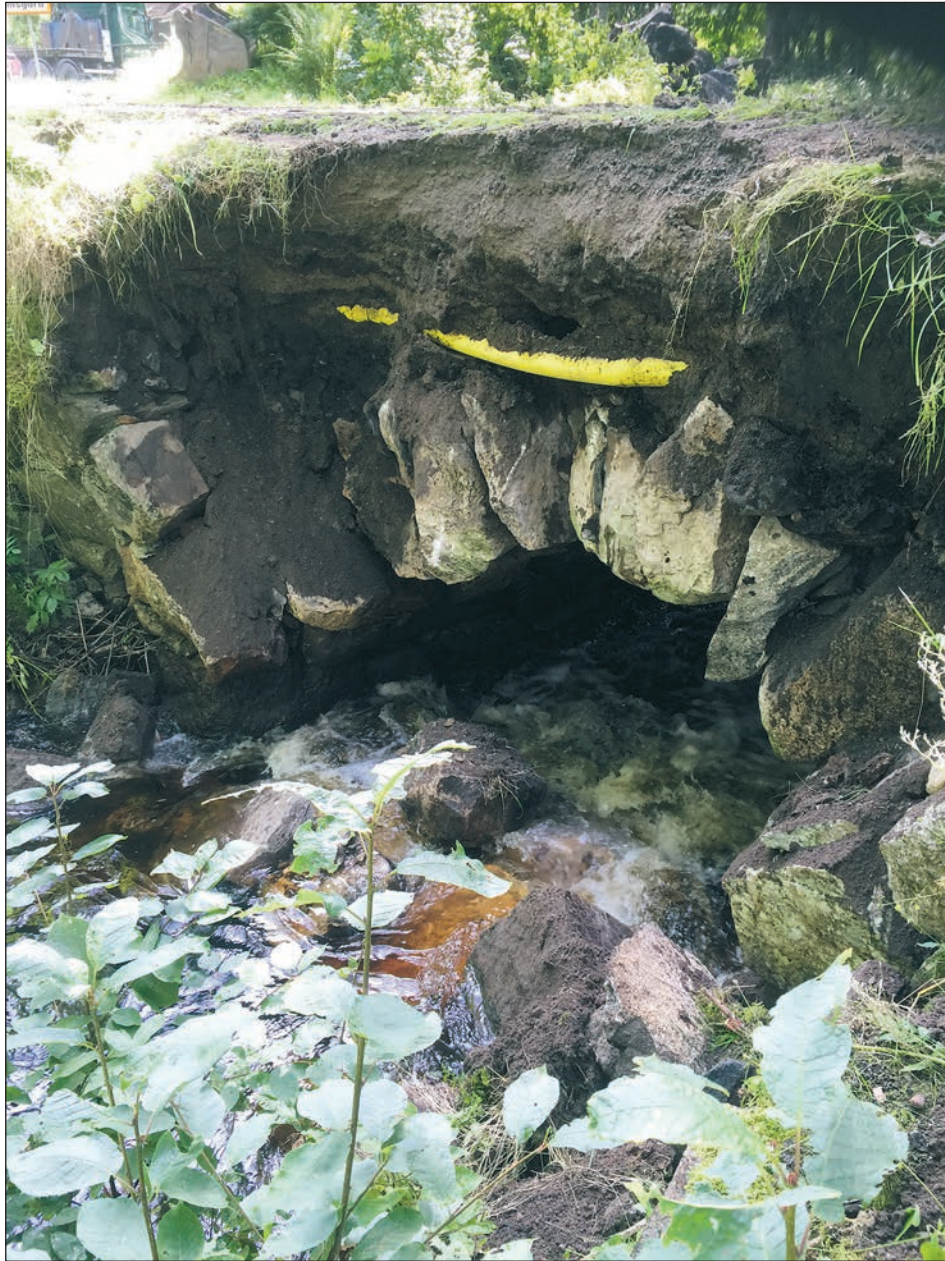
Den dåliga bärigheten visade sig till stor del bero på sättningar som orsakats av ingrepp i brons ytterkanter då fästen för vägräcken satts dit, först i granit, sedan delvis ersatta av cementfästen. Stenkonstruktionens norra kant rasade delvis när fästena lyftes upp med gripklo. Vid raset blev en elledning synlig. Ledningen, som inte var utsatt, har under senare år dragits genom massorna ovanpå bron.

*Figur 4. Elledningen som blev synlig när den norra sidan av bron rasade. Foto från norr taget av Nina Balknäs.*

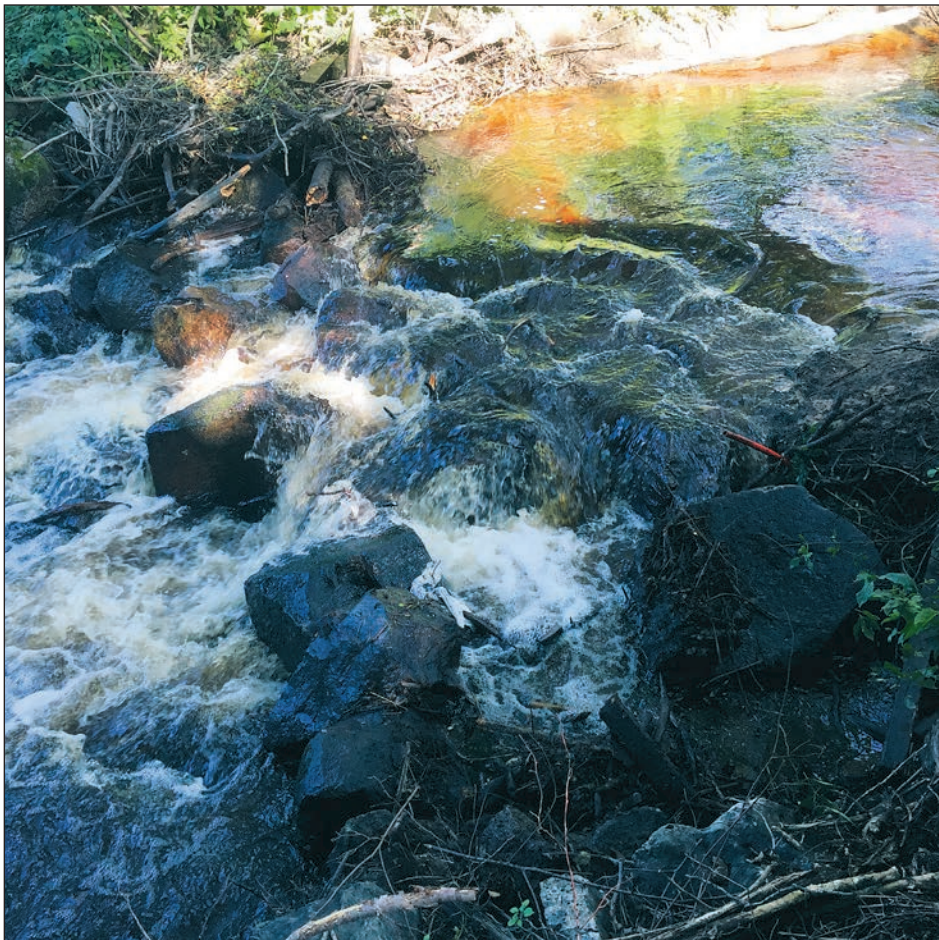
Dämmet bestod av stenar och block som var 0,5–1,3 meter stora. Det fanns både huggna stenar, stenar med borrhål och naturliga stenar vilka alla låg i oordning med tre stenar i bredd så att den totala bredden för dämmet var 2,0–2,3 meter. Fallhöjden var 0,5–1,0 meter. Enligt boende i området byggdes dämmet under 1970-talet då den intilliggande dammen iordningställdes för bad.

Figur 5. Dämmet fotograferat av Johnny Rönngren från nordväst.

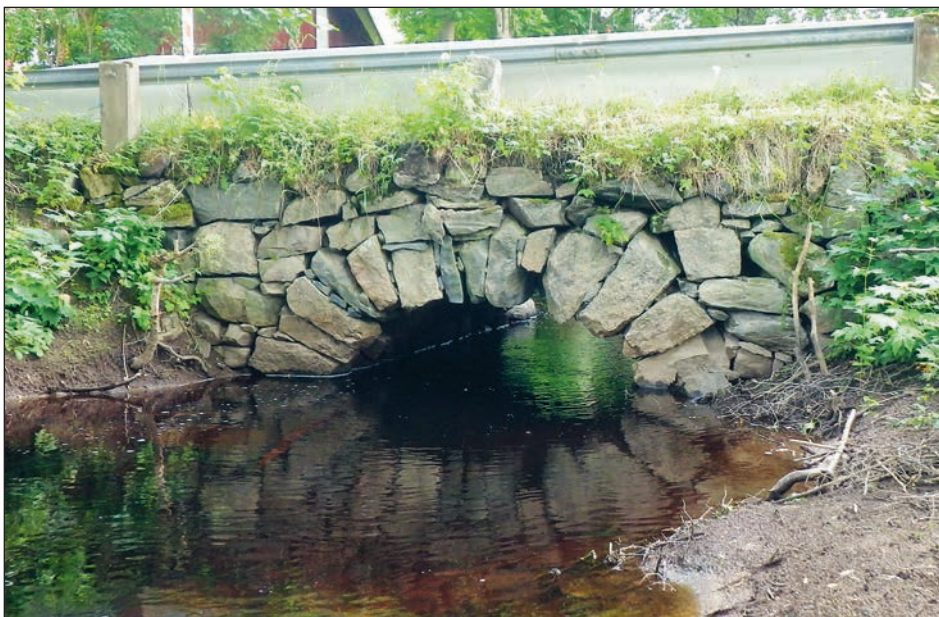
Brospannet bestod av endast ett skift stenar. Dessa var 0,5–0,7 meter stora i den östra delen och något mindre i den västra delen. Stenarna var av blandad karaktär, men bestod huvudskaligen av 0,3–0,8 meter stora naturstenar och sprängstenar placerade med plan sida upp. I mitten av bron anslöt stenarna till valvstenarna. Spannet var välvt så att de mittersta brostenarna uppskattningsvis var 0,5 meter högre än sidostenarna.

Figur x. Foto över bronns välvning.

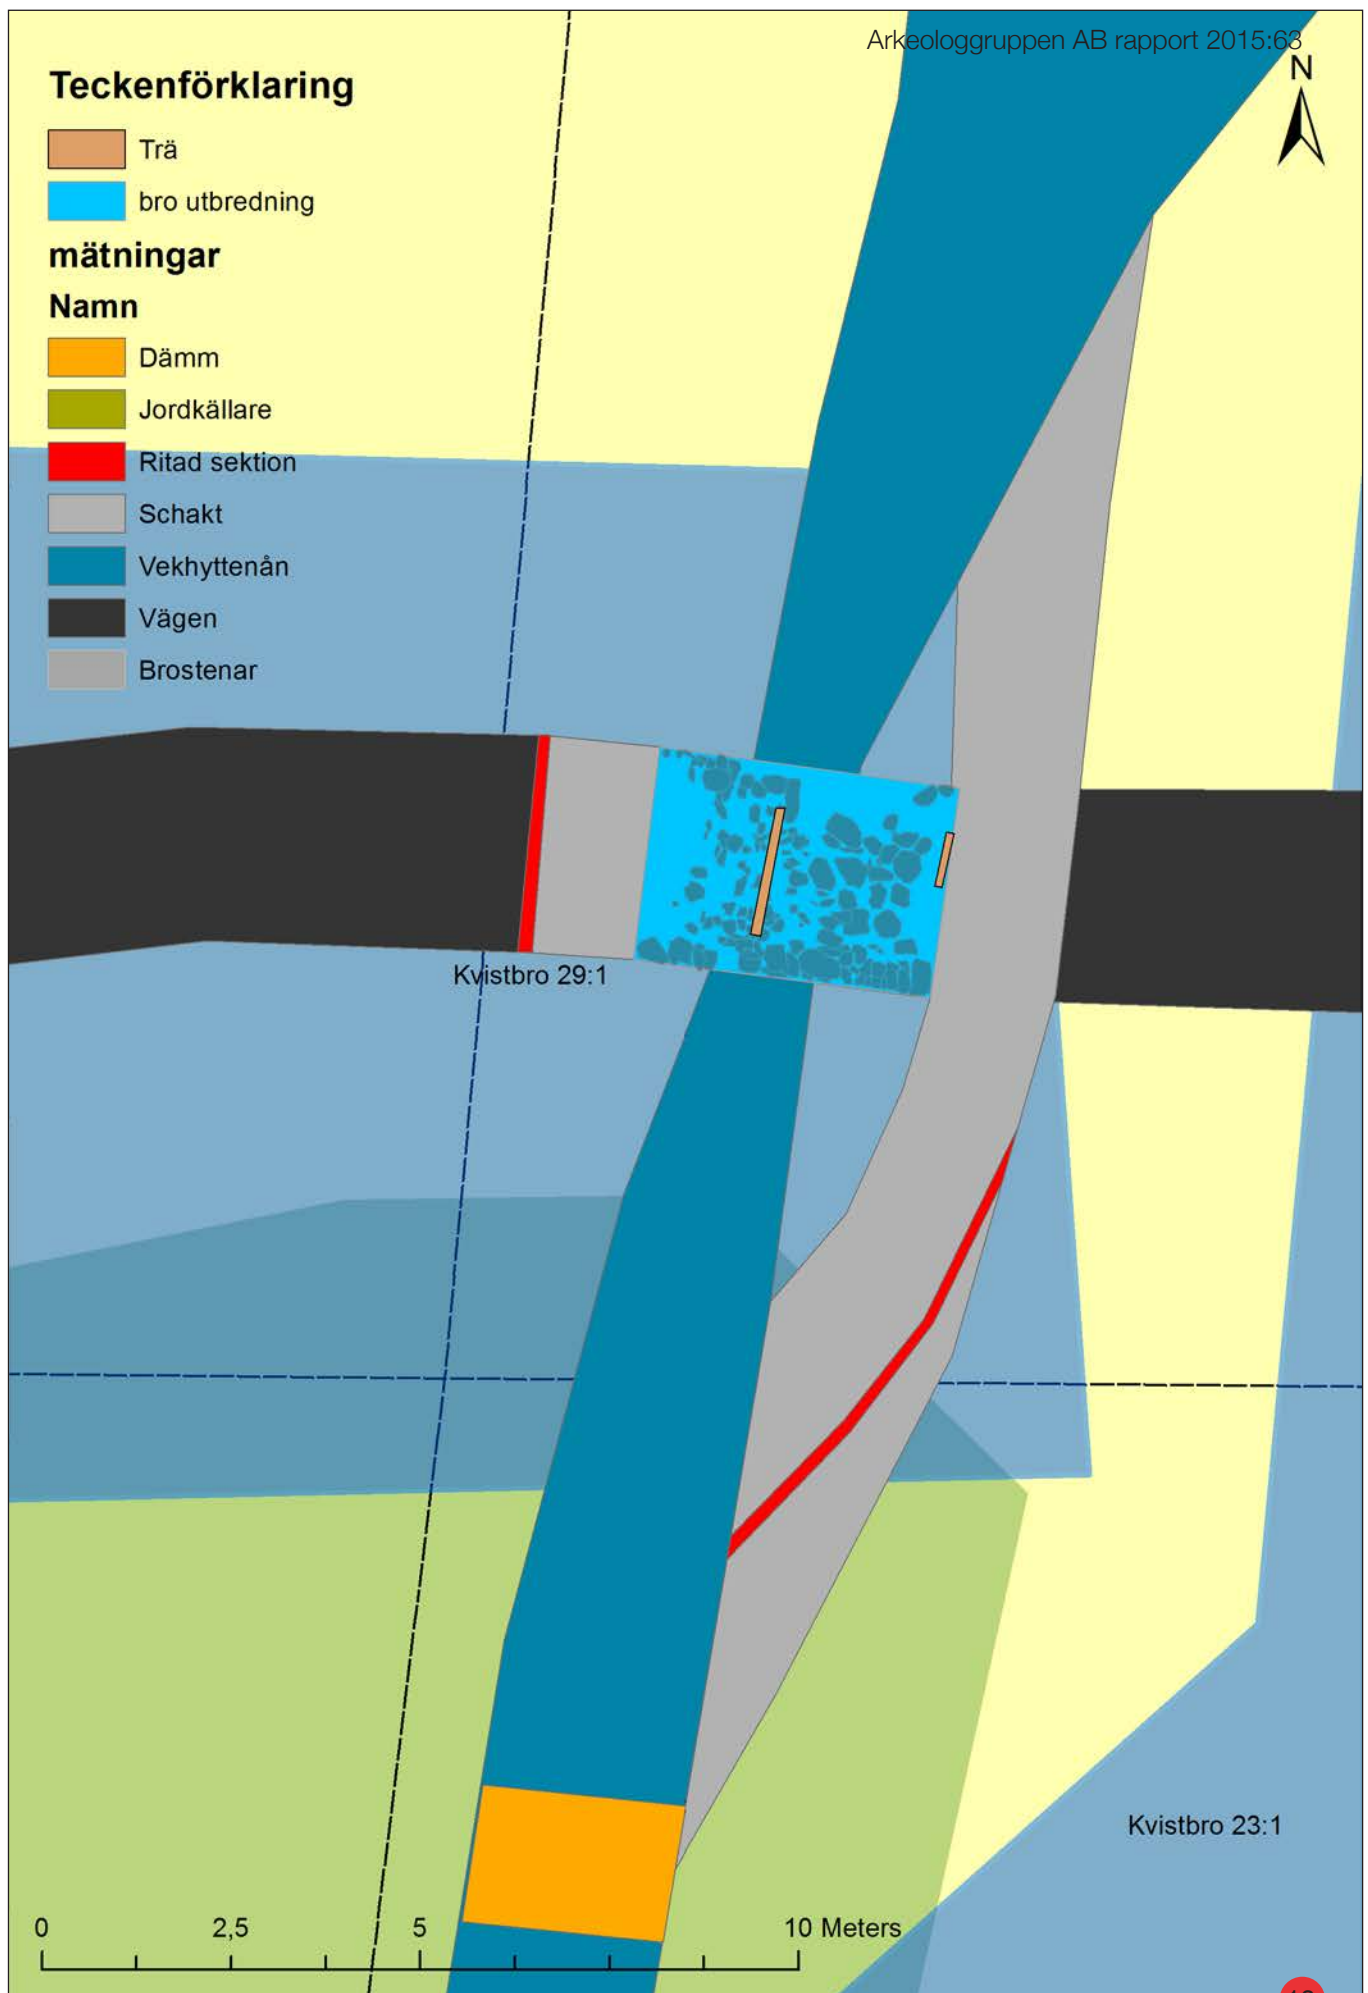
Figur 7. Stenkonstruktionen i bron och grävda schakt. Skala 1:100.

Ovanpå stenkonstruktionen fanns 1,2 meter bärlager från olika tider enligt följande:

- 0,5 meter modernt bärlager
- 0,2-0,3 meter mörkgrå hyttjord med stora mängder masugnsslagg, kol och stenkross
- 0,3-0,4 meter svart hyttjord med stora mängder masugnsslagg, kol och stenkross

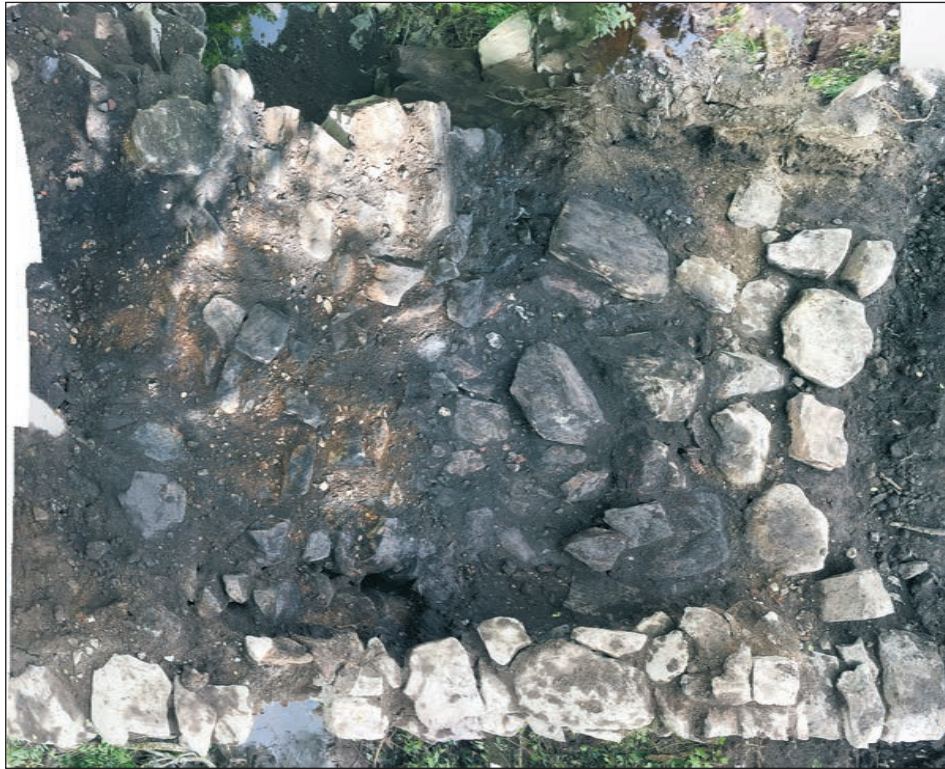
*Figur 8. Lodfoto över brons stenkonstruktion. Norr är upp i bild. Foto och montage av Nina Balknäs.*

och 1900-talets början av lokala förmågor (<http://olandskulturav.ltkalmar.se/samfardsel/broar1.htm> med ref. 2015-11-10). En jämförelse mellan ovan beskrivna utveckling i brokonstruktioner och den nu rivna brons morfologi visar att den troligen är byggd under första halvan av 1800-talet.
