# Kartering av Hammarby Hamrar L1982:2852, Nora

L1982:2852  
Nora socken och kommun  
Västmanland  
Johnny Rönngren

© 2020 Arkeologgruppen AB  
Arkeologgruppen rapport 2020:50

**Typ av undersökning** Inventering  
**Arkeologgruppens projektnummer** P20059

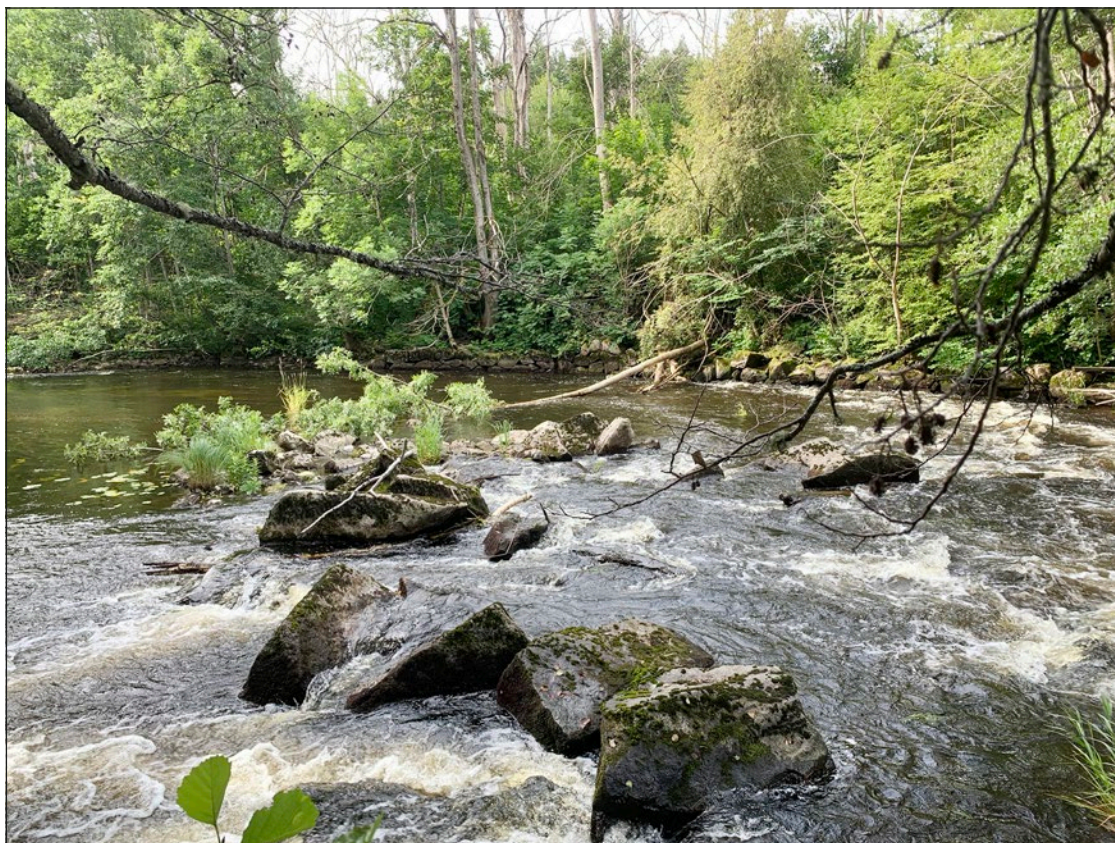
Figur 13. Vy över Järleån sedd från nordöst med delar av stenkistan (objekt 3) synlig i ån.

Sydväst om det norra brofästet (objekt 1, 2) finns en stenkista från strandkanten och ut i ån inom en yta om 14×6 meter. Stenarna utgörs av stenar med en storlek från 0,3 till 1,2 meter, där de större stenarna är delvis huggna i rektangulär form. Närmast stranden förefaller stenmaterialet delvis utgöras av stenar som rasat ned från det norra brofästet (objekt 1). Stenkistan är lokaliserad strax norr om vatteninloppet till hammarsmedjegrunen (objekt 4 och 5) och syftet har sannolikt varit att skydda grunden från erosion av det strömmande vattnet och möjligen även som stöd för vattenrännan som lett vatten till hammarsmedjans vattenhjul.

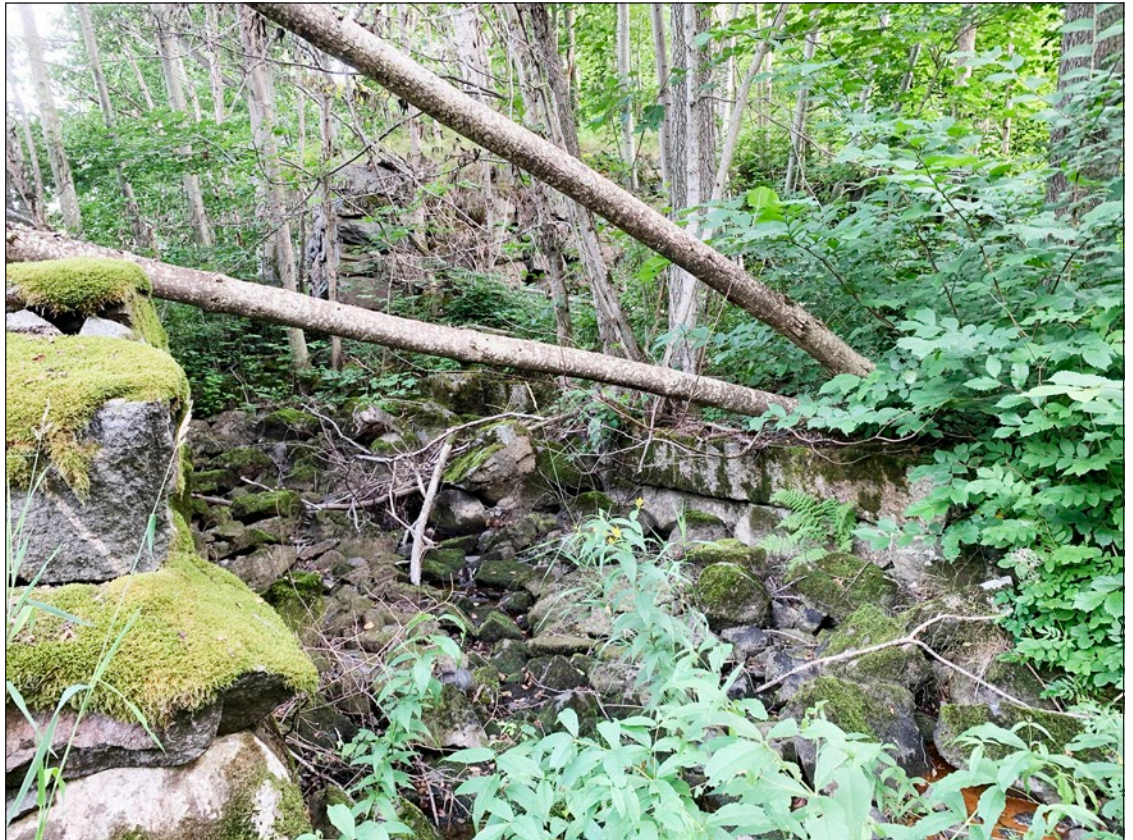
Figur 14. Hammarsmedjans 3 meter breda hjulgrav. I bildens vänstra del syns del av hjulhusets mur (objekt 4) medan grundmuren hörande till hammarsmedjegrunnen ses till höger (objekt 5). Foto från söder.

Till byggnaden har även hört en upp till 1,5 meter hög mur, anlagd i ån (objekt 4), vilken fungerat som mur åt hjulhuset. I hjulhuset fanns vattenhjul, i det som kallas för hjulgraven, som drivit hamrarna. Muren är anlagd 3 meter sydväst om hammarsmedjegrunnen, vilket också anger bredden på hjulgraven. Stenarna utgörs av huggna block 0,4–0,8 meter stora, omkring 3–4 skift höga. Hjulhusets stödmur sträcker sig sammanlagt 44 meter med två utlopp för vattnet som delar in muren i tre delar. Vid tillfället för inventeringen sträckte sig vattenytan fram till basen av murens västra långsida och hjulgraven var delvis vattenfylld.

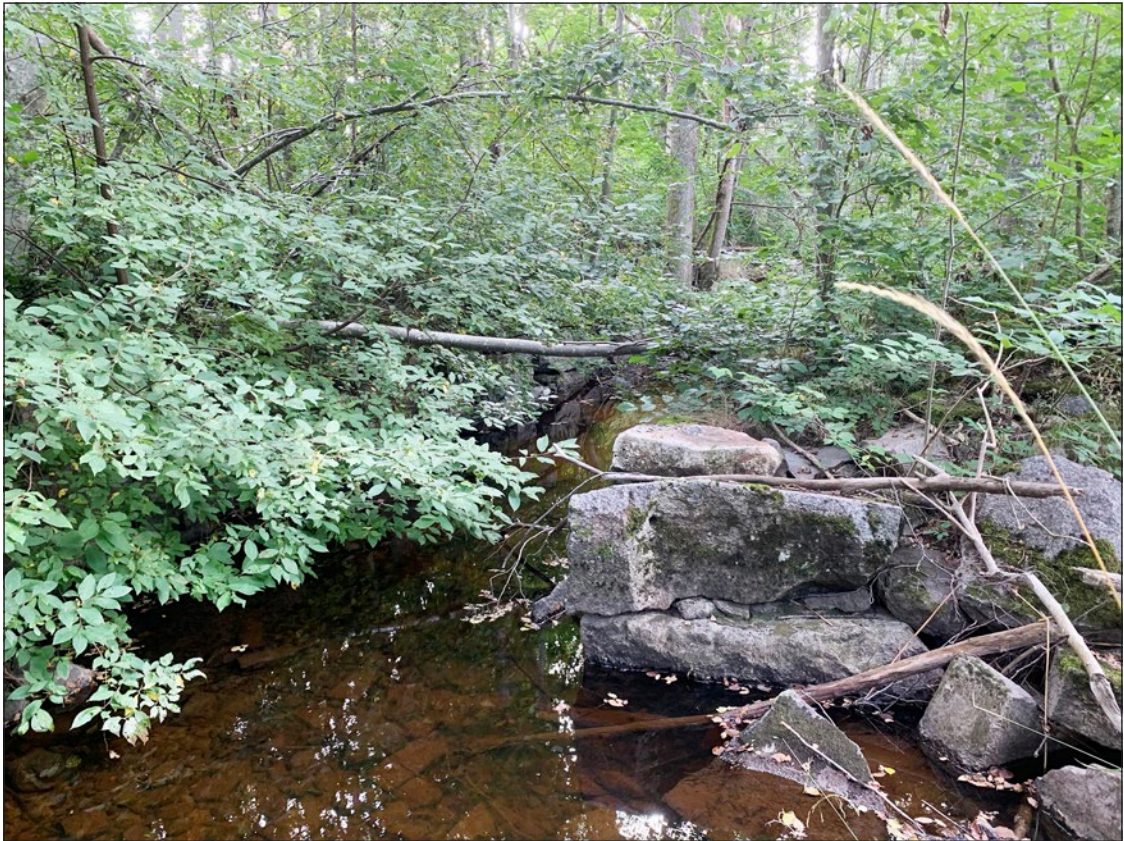
*Figur 16. Del av hjulgravens södra del vattenfylld. Till höger i bild ses hjulhusets mur (objekt 4). Foto från nordväst.*

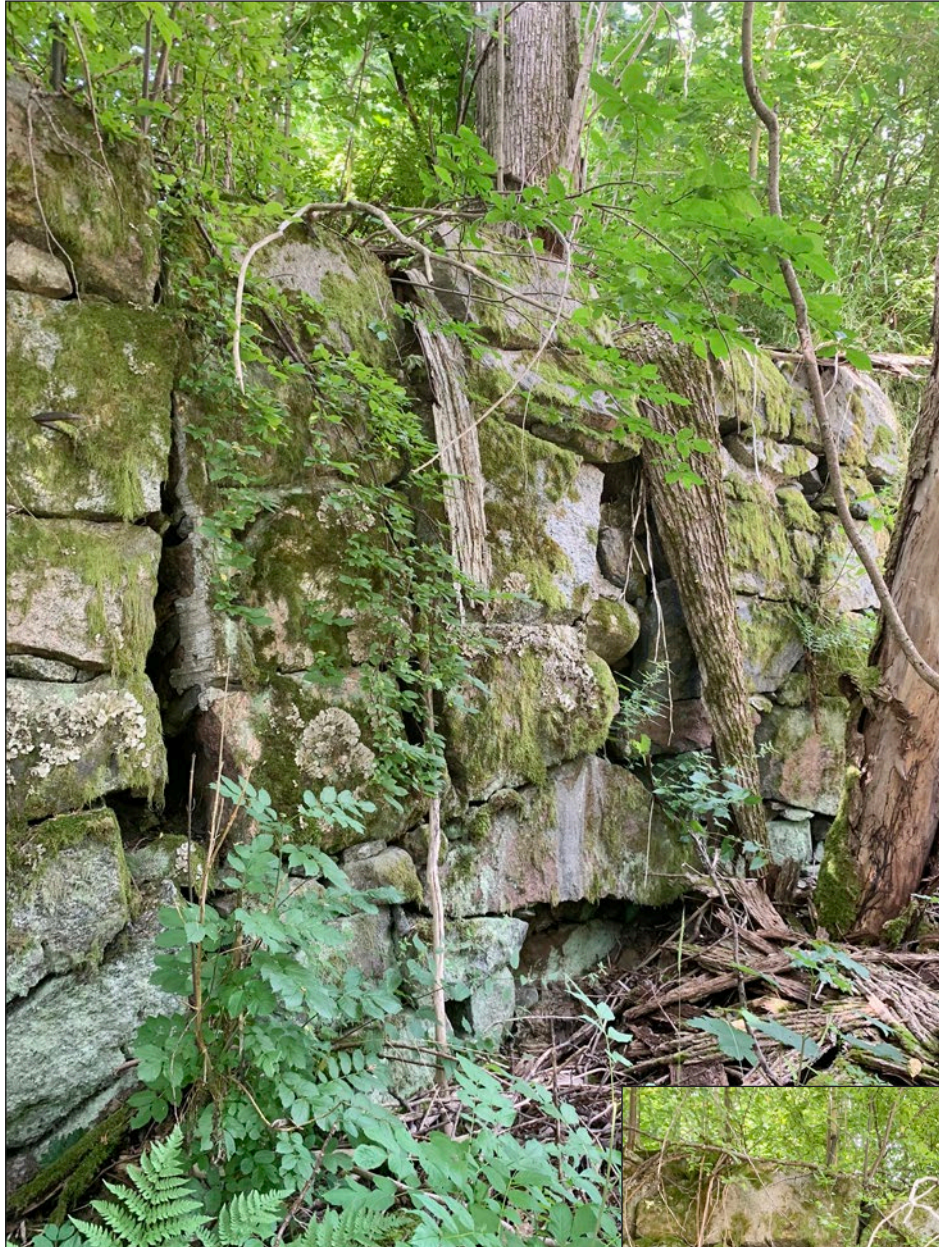
*Figur 18. Del av brofästet sedd från sydöst. Observera den tydliga skarven gentemot smedjan (objekt 12) till vänster, vilket antyder att smedjan är tillkommen vid ett senare tillfälle.*

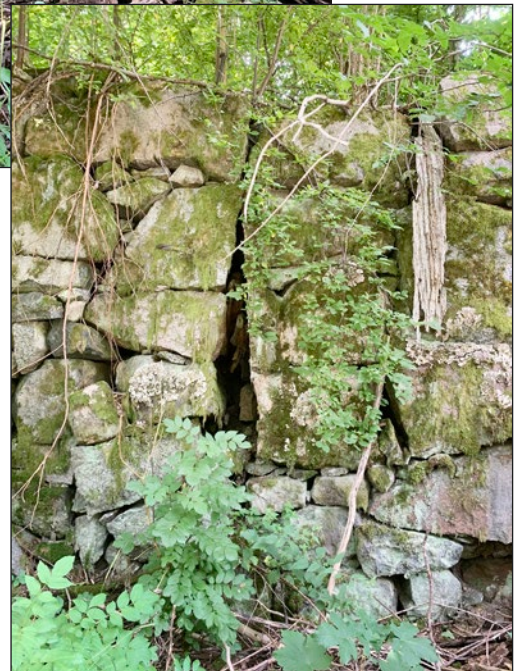
*Figur 19. Detalj över skarven mellan brofäste (objekt 10) till höger och del av smedjegrunden (objekt 12) till vänster. Att murarna inte är fogade i varandra antyder att de inte uppförts vid samma tillfälle. Kartstudier pekar på att smedjan är den yngre byggnaden. Foto från nordöst.*

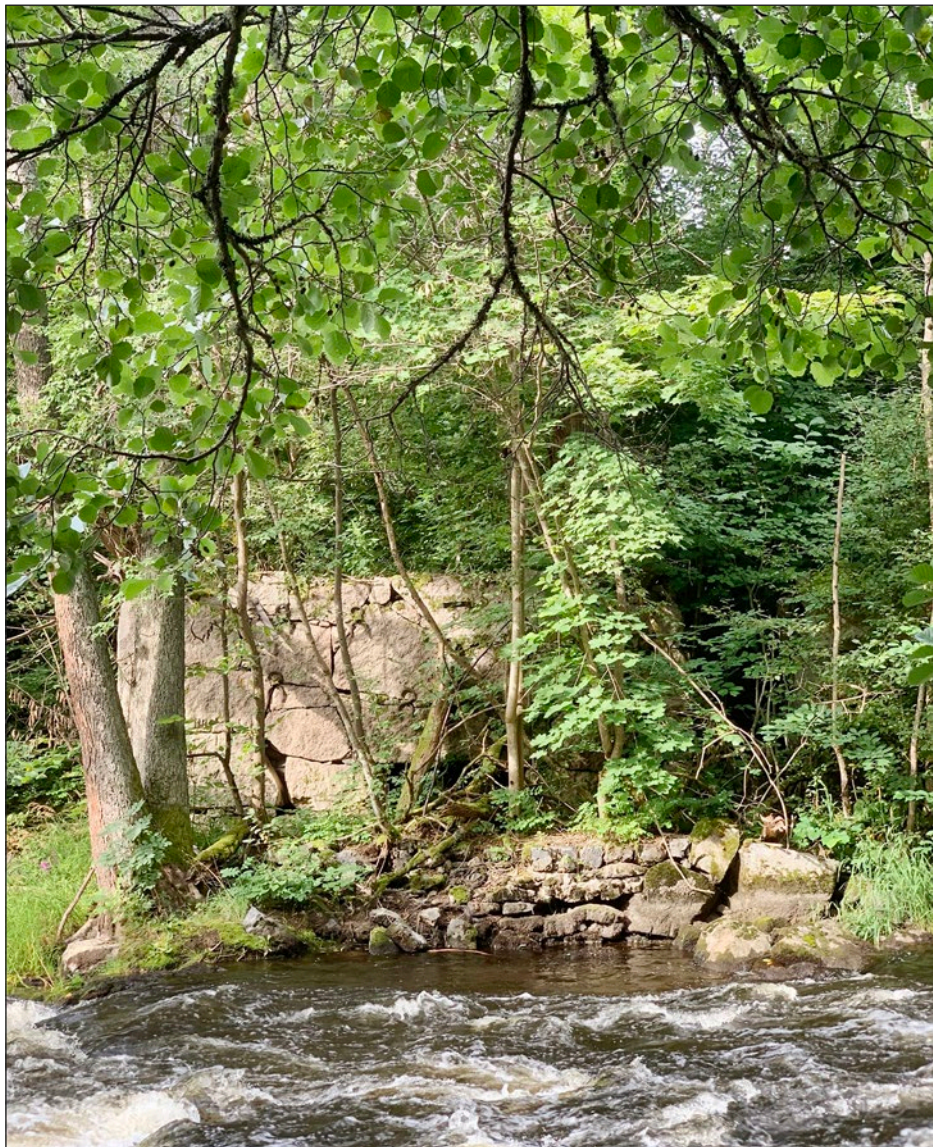
*Figur 20. Smedjan (objekt 12) och hjulgravens stödmur (objekt 11) sedd från norra åkanten. Stödmuren är anlagd i å medan den 3 meter höga smedjebyggnaden ses i bakgrunden uppförd vid åkanten.*

Hjulgravens och mur till hjulhus (objekt 11) som är uppförd i ån utgörs av 1,5 meter hög kallmurad och 1,2 meter bred stenmur. Hjulgraven är 1,2–1,3 meter bred och var inte vattenfylld vid inventeringstillfället. Nordväst om smedjans hjulgrav finns ett kallmurat stenfundament (Obj 8) med en storlek om 6×3 meter. Fundamentet och hjulhusets mur ligger i plan nivå i förhållande till varandra, möjligtvis utgör stenfundamentet stöd åt en träränna som löpt mellan dammbron och smedjans vattenhjul.

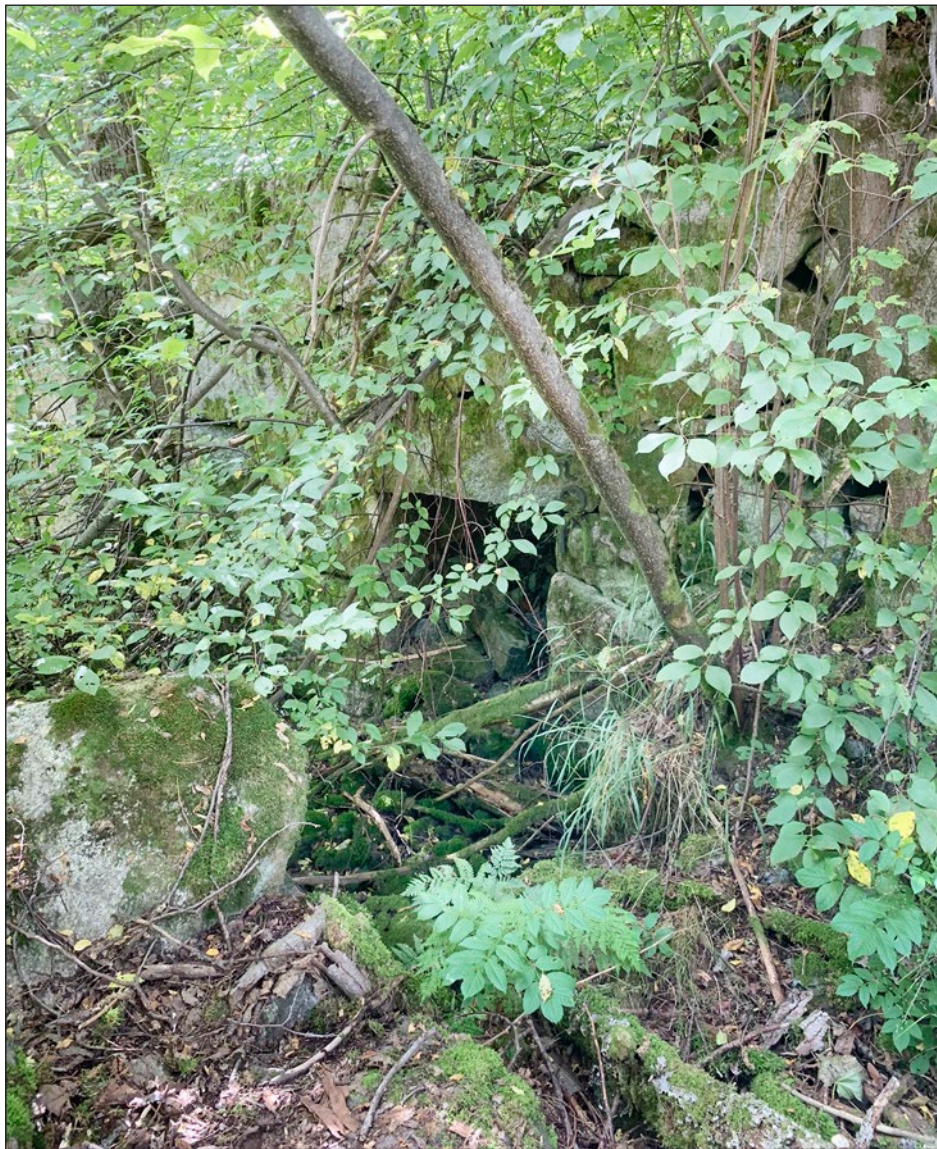
*Figur 21. Del ur smedjans hjulgrav. I smedjegrundens långsida som vette mot hjulgraven fanns två öppningar för hjulaxlar. Här ses den norra öppningen centralt i bilden. Foto från nordöst.*

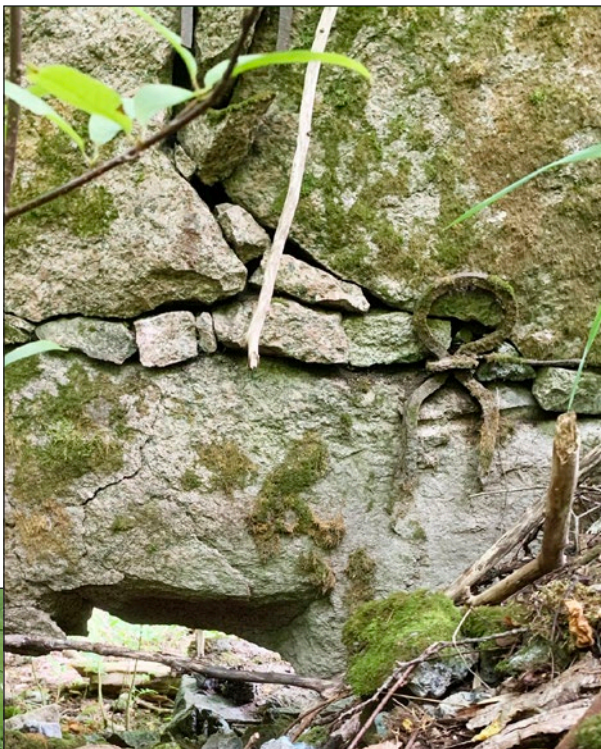
*Figur 22. Detalj ur smedjegrundens vägg med ankarjärn för att hålla ihop de breda väggarna. Mellan de större stenarna är mindre skolstenar för att kila fast de större stenarna. Foto från nordöst.*

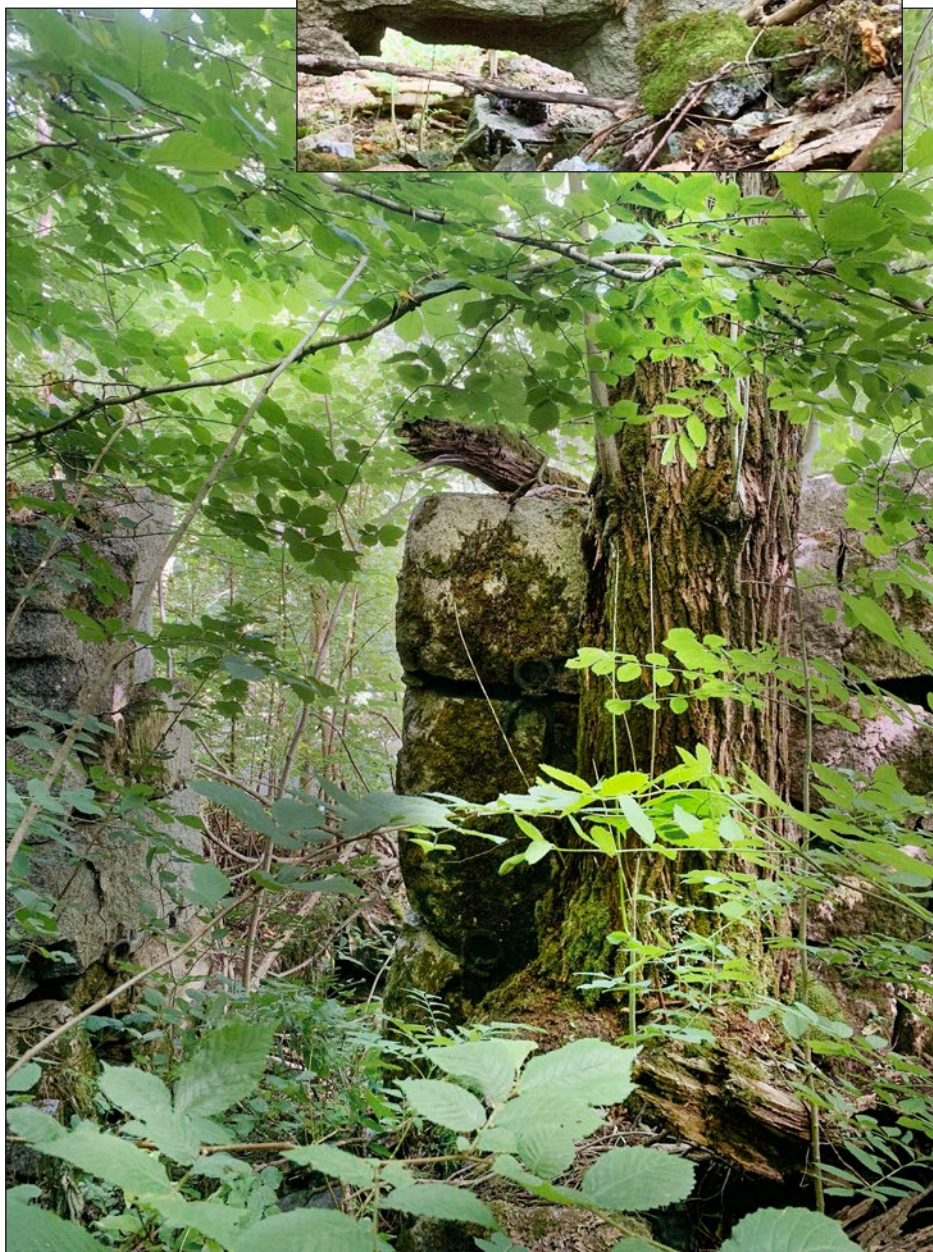
*Figur 23. Del av smedjans inre, här ses en dörröppning som vetter ut mot hjulgraven. Foto från sydväst.*

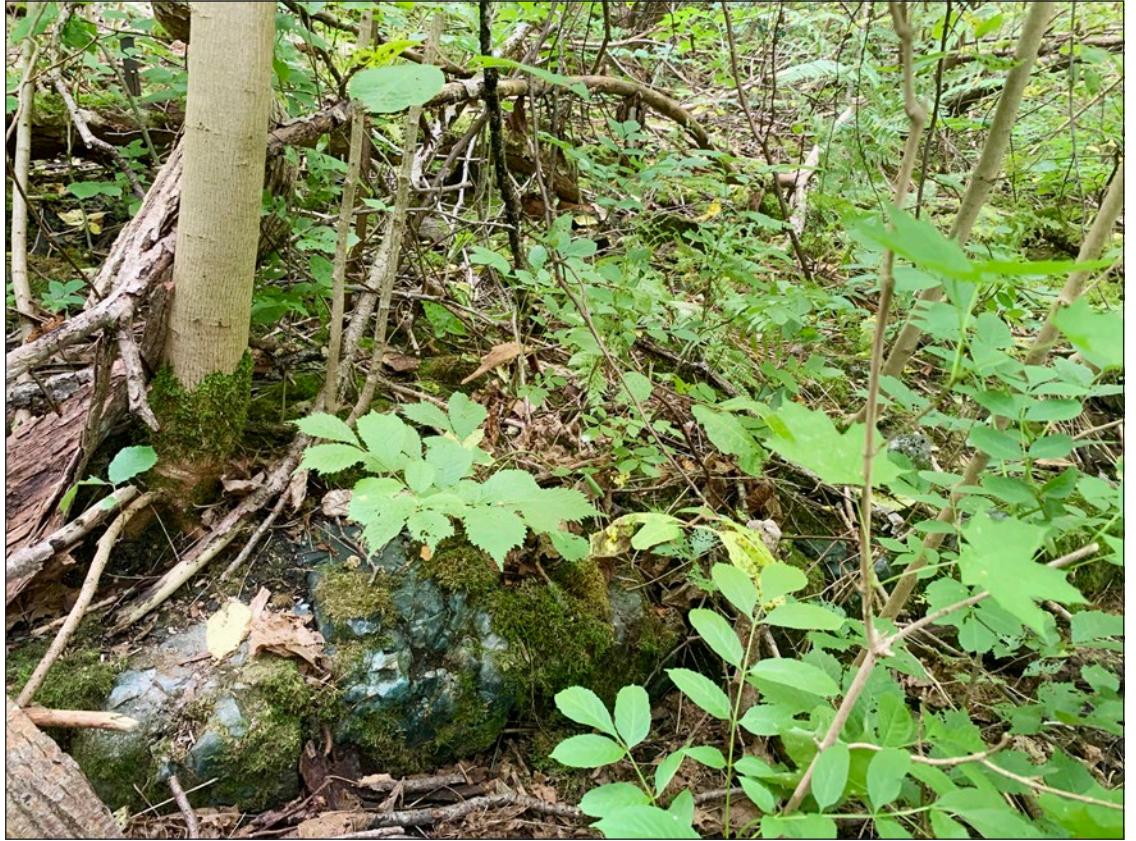
*Figur 24. Del ur syll av slaggsten, hörande till objekt 13. Foto från norr.*

Husgrund, 8×6 meter stor med delvis synliga syllar av tegel och slaggsten. Invändigt påträffades rester av kol, vilket kan antyda att kol förvarats i byggnaden. Byggnaden är uppförd omkring 10 meter väster om åkanten.

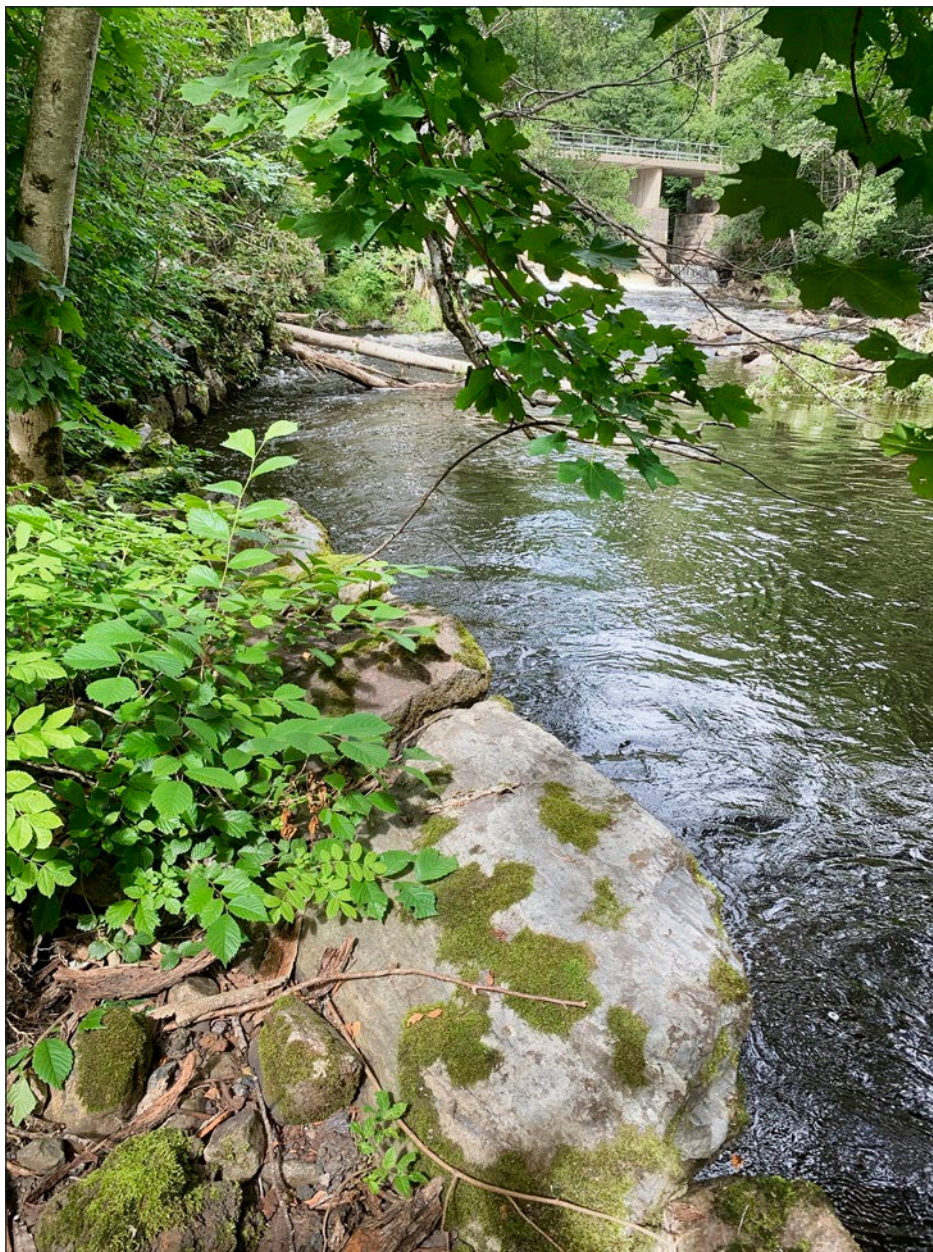
Sydväst om smedjegrunden löper en omkring 30 meter lång strandmur, anlagd i åkanten. Muren är kallmurad och 0,8–1 meter hög. Delvis utrasad i ån.

*Figur 25. Södra änden av strandmuren som löper 35 meter längs åns södra sida, söder om smedjegrunden (objekt 12). Foto från sydöst.*

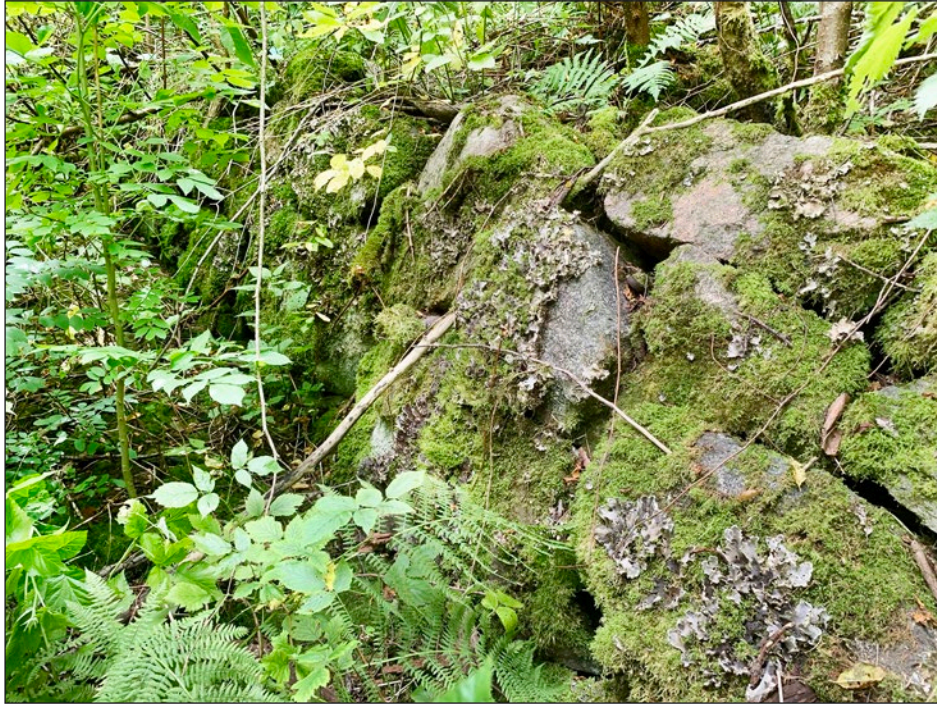
En i slänten uppförd terrasserad kallmur, omkring 0,6–1,2 meter hög. Troligen anlagd för att förhindra att jord från den branta slänten i väst från att röra sig ned mot smedjan och kolhuset. Markytan öster om terrassen tämligen plan och möjligen har en mindre väg löpt öster om terrassen fram till kolhuset.

*Figur 26. Del ur terrasseringen (objekt 15), uppförd i den branta slänten för att förhindra jord från slänten att rasa ned mot lämningarna vid ån. Foto från norr.*

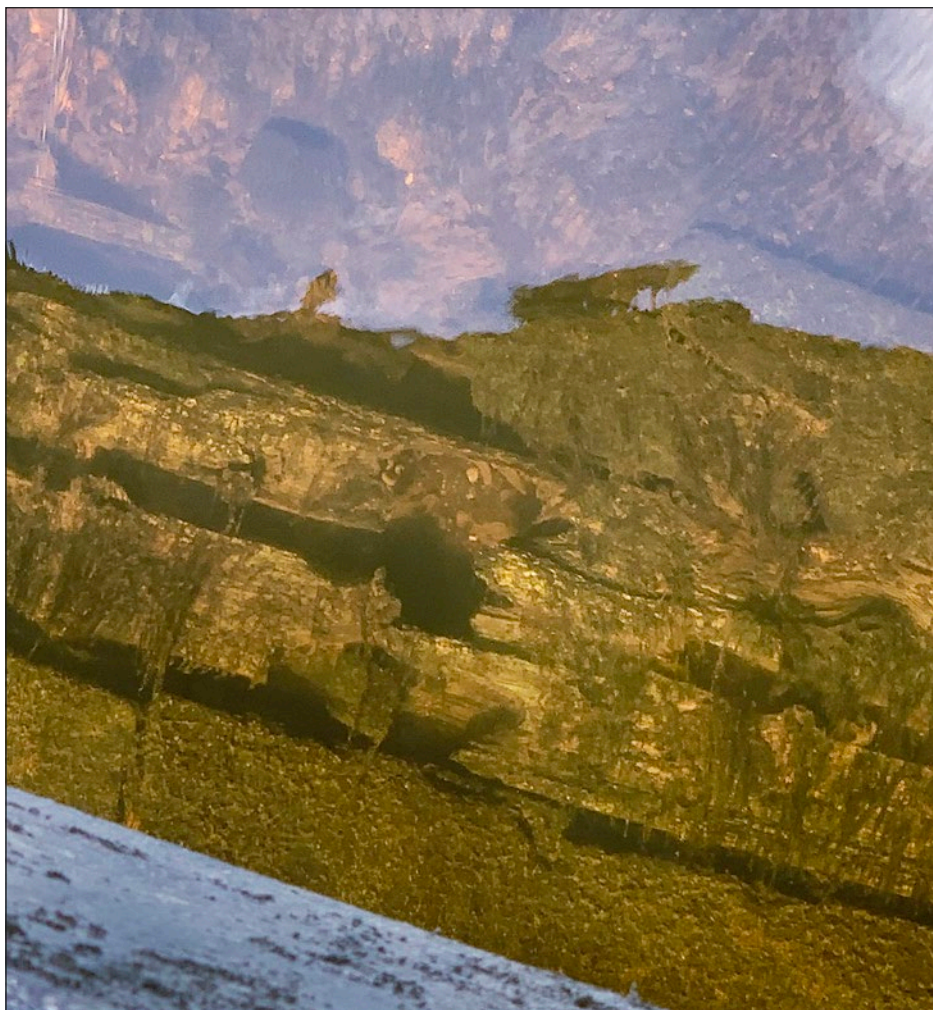
*Figur 27. Bevarade trädelar synliga på norrsidan av dammen. De utgör delar av dammluckorna som nyttjats för att reglera vattenflödet.*
