ARKEOLOGGRUPPEN AB, RAPPORT 2011:05
ANTIKVARISK SCHAKTKONTROLL

Fjärrvärme mellan Slottsgatan och Klostergatan i Örebro

Närke, Örebro stad och kommun, Olaus Petri församling, RAÄ 83:1

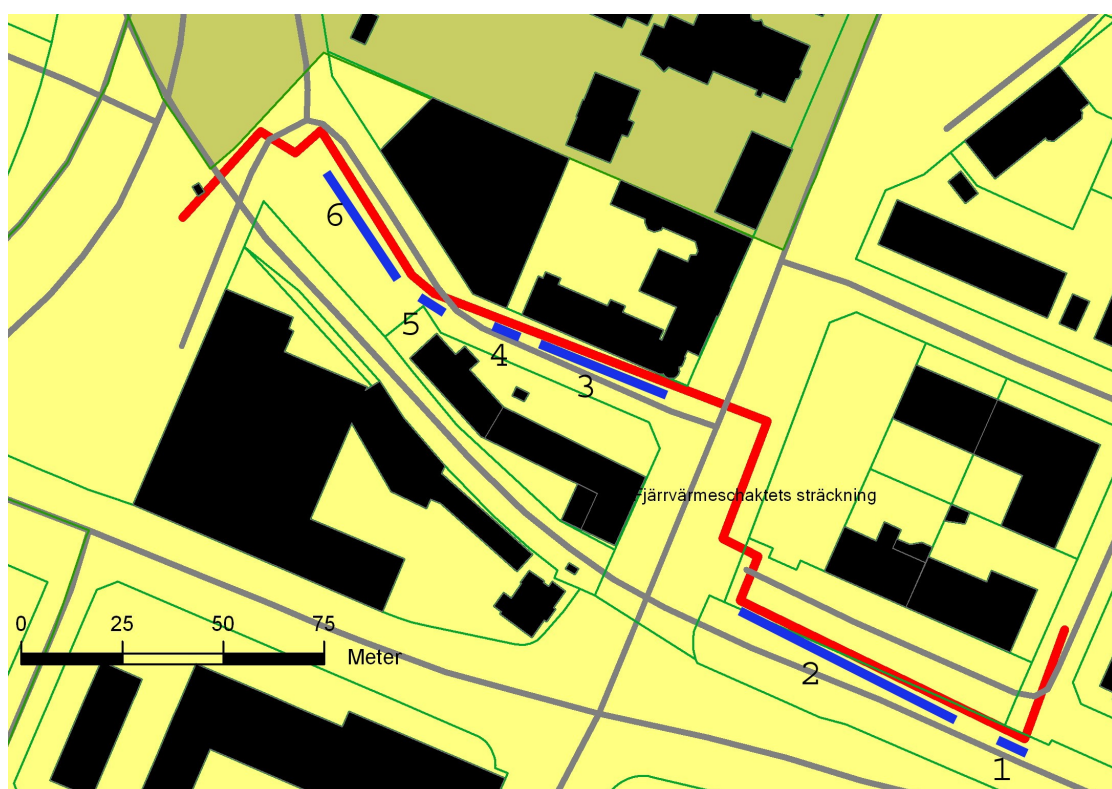
Figur 2. Ledningsschaktet i rött och de blå markeringarna refererar till de i texten beskrivna iakttagelserna 1-6.

Vid markering 1 på figur 2 grävdes ett något större område, en yta om cirka 4x4 meter, då en brunn skulle placeras i området. Vid schaktningen påträffades rester efter en byggnad, en stensyll (K4), vilket gjorde att den nya brunnen flyttades ett stycke för att inte skada det som var kvar av husgrunden. I samband med grunden fanns även rester, eller delar av en vattenränna i trä (K7). Grunden täcktes stratigrafiskt överst av asfalt och ett 0,3 meter tjockt bärlager som i sin tur överlagrade 0,5 meter fyllnadslager bestående av rivningsmassor. Fyllnadslagret täckte

Resterande del av schaktet i riktning mot Storgatan, markering 2 på figur 2, uppvisade stratigrafiskt rivningsavfall som använts som fyllnadsmassor. Om dessa kommit från platsen eller från andra delar av staden går inte avgöra, dock är det sannolikt att stora delar av massorna har förts på i området i samband med att den järnväg som löper parallellt med ledningsschaktet anlades under 1800-talets andra hälft. Troligt är att en och annan byggnad i samband med järnvägsarbetena blev föremål för rivning och att rivningsmassorna mycket väl kan ha använts till fyllning i området.

Vid markering 3 fanns under asfaltens bärlager ett 0,3 meter tjockt lager bestående av brun humös silt. Lagrets tjocklek och sammansättning tyder på att det är ett odlingslager. Det kunde iaktas i schaktet cirka 40 meter västerut där det var avgrävt av ett ledningsschakt/brunn, markering 4.

Vid markering 6 fanns bevarade kulturlager 0,7 meter under dagens asfalt. Det var avklippt av ett ledningsschakt i öster och i väster av en garageinfart, markering 5. Kulturlagret bestod av en stenpackning (äldre gatunivå) med sättsand. Under fanns ett 0,3

meter tjockt lager humös silt, troligen likartat det som vid markering 3, det vill säga ett odlingslager.

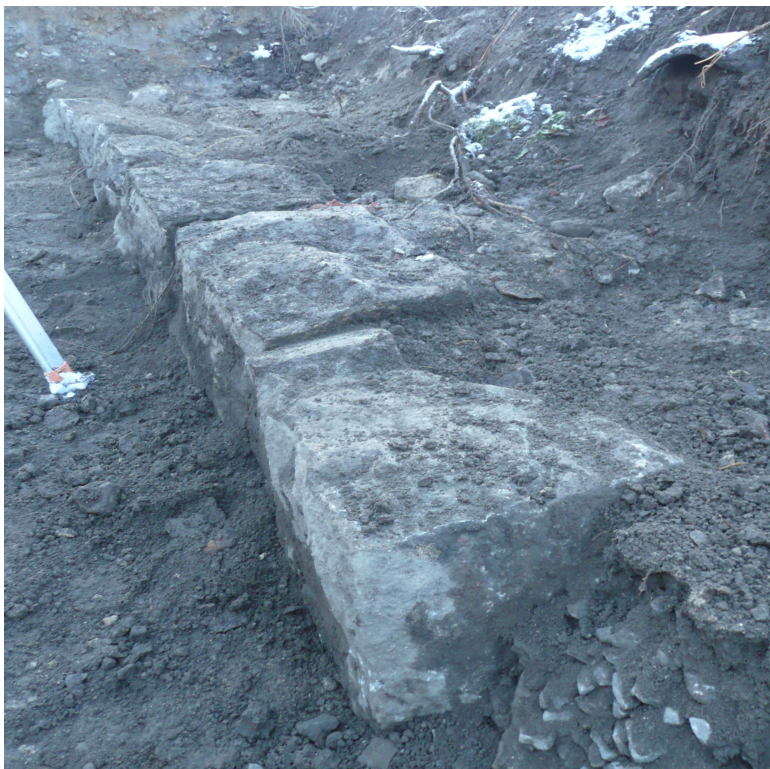
Figur 4. Stensyllen från väster. Foto: Arkeologgruppen

Mellan de större stenarna fanns inkilade mindre stenflisor, 0,1-0,3 meter stora. Innanför syllstensraden fanns ett påfört lager med mjäla eller fin sand på ett lager kullrig sten och stenflisor. Ovanpå detta vidtog det ovan nämnda rivningslagret. Längst i väster var grundsyllen skadad och fylld med sentida bygg- och rivningsavfall.
