ARKEOLOGGRUPPEN AB, RAPPORT 2013:03  
SÄRSKILD ARKEOLOGISK UNDERSÖKNING

# Fjärrkyla i södra Örebro

Fjärrkyla i södra Örebro RAÄ 83:1, Örebro socken, Örebro kommun,  
Närke

Fjärrkyla i södra Örebro RAÄ 83:1, Örebro socken, Örebro kommun,  
Närke. Dnr 431-4852-2011

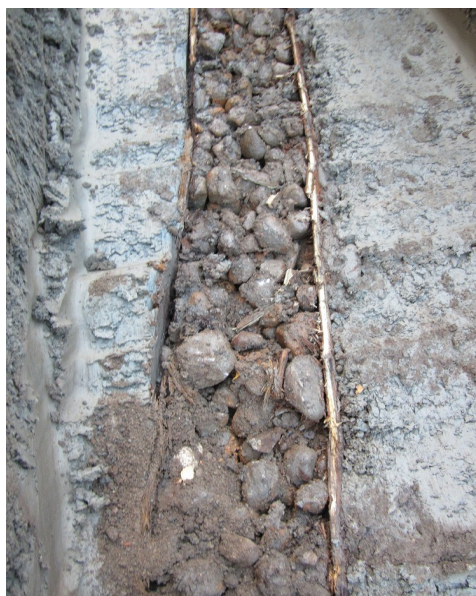
Två stenfyllda trärännor påträffades efter 48 meter från schaktets östra kortsida (A100, A 101). De hittades vid cirka 1,8 meters djup (12,7 m.ö.h.) i den södra kanten av schaktbotten, nedgrävda i den blåa leran (L10a). Den överlagrades också av det nämnda lagret med ca 0,1 meter. Rännorna som var 0,4 meter breda bestod av svagt välvda brädor av tall, med barken kvar. Träet var i ett mycket gott skick på grund av den syrefria miljö som den låg i. Insidan var fylld med runda 0,1-0,15 meter stora stenar tätt packade upptill bredden av rännan och klart vatten fyllde botten. De båda rännorna var inte förbundna med varandra. I ena fallet (A100) var det endast en kortare bit av rännan som gick ut i schaktet från den södra profilen och avslutades efter cirka en meter i sydostlig riktning, varvid ett grovkornigt gruslager med en rektangulär form tog vid på cirka 0,5x0,7 meter i schaktbotten. Den andra rännan (A101) hade sin början invid den södra schaktkanten strax väster om den korta

rännan och sträckte sig cirka 12 meter snett genom schaktbotten i nordvästlig riktning. Delar av rännan kan därför finnas kvar under Bondegatan. Rännorna grävdes aldrig bort då erfordrat djup grävts fram.

*Figur 9: Den stenfyllda trärännan, från öst. (A101). Foto: Johnny Rönngren.*

En stenfylld träränna liknande den som påträffades i Bondegatan har även påträffats i Uppsala (se Syse 1999:5). Den påträffades vid en schaktningsövervakning för en VA-ledning. Även den var stenfylld med 0,1-0,2 meter stora stenar med grusfyllning innanför dess planksidor. Trärännan påträffades cirka 1 meter ned i schaktet, nedgrävd i kulturlagret. Det tolkades ha utgjort ett täckdike ned mot Fyrisån och "...av sent datum". I Örebro påträffades en kulvert vid en utgrävning av kvarteret Källan år 2004 (Pettersson 2004:21). Kulverten som utgjordes av brädor var skodd med stenar och trä och hade en östlig fallriktning. Den låg långt under Storgatans äldsta gatunivå och tolkades som ett vattenavrinningssystem eller avlopp. Den överlagrades av kulturlager och husgrunder som daterades till 1650-1700-tal. Även vid utgrävningar i Kvarteret Bodarna 1975-1976 påträffades två rännor (Redin 1978: 32). Möjligtvis finns det ett nätverk av trärännor och kulvertar som löpt i öst-västlig riktning från den centrala gatan i Örebro. Dessa har fungerat som någon form av vattenavrinningssystem från de sumpigare delarna av åssläntens sidor som utgjorts av lera.

Det förekom inga fynd som kunde datera det lager som rännorna i Bondegatan låg i. Inte heller påträffades daterbara fynd i de överlagrande kulturlagren. Man kan åtminstone säga att rännorna är äldre än kullerstensgatan som låg cirka 1,5 meter ovanför rännorna. Den enda jämförbara dateringen med andra rännor i staden skulle kunna placera rännorna kring 1650-1700-tal. Vid en jämförelse med kartan från år 1782 kan man se att

trärännan löpt längs med den väg som sedermera blivit dagens Bondegata. Möjligtvis har rännorna fungerat som en dränering av den sankta marken och därmed gjort den i någon mån torrare.

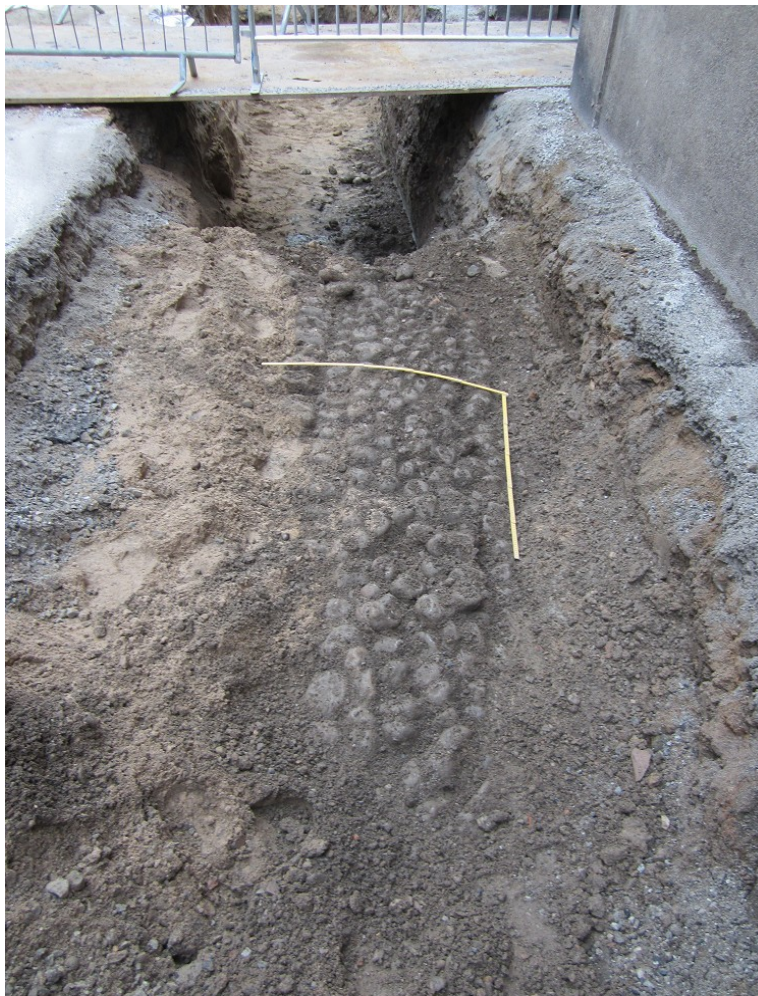
Efter cirka 55 meter hittades rester efter en kullerstensbeläggning med släta runda naturstenar (A103) som låg i ett grusigt sättsandslager (L11). Förmodligen är stenarna resterna efter en äldre gata. Gatan låg cirka 0,5-0,7 meter under dagens marknivå (13,9 m.ö.h) och hade en bredd på 1,35-1,4 meter. Delar av den fortsatte in under schaktkanten i söder. I gatan löpte en försänkning som möjligtvis fungerat som vattenavrinning. Försänkningen var 0,1-0,15 m bred med ett djup på 0,03 meter. Gatans totala längd så som den påträffades i schaktet uppgick till 14 meter. Ett flertal sentida störningar skar igenom gatan och dess bärlager.

*Figur 10: Del av kullerstensgatan (A103), från väst. Foto: Nina Balknäs.*

Kullerstensgatan som påträffades i Bondegatan kan möjligen vara densamma som kan ses på fotografier över Bondegatan från 1930- och 1950-tal. På dessa foton syns en bred kullerstenslagd gata. Möjligen är gatan från sent 1880-tal då Bondegatan byggs om vilket antyds av raseringslager, fynd och kartan från år 1884.

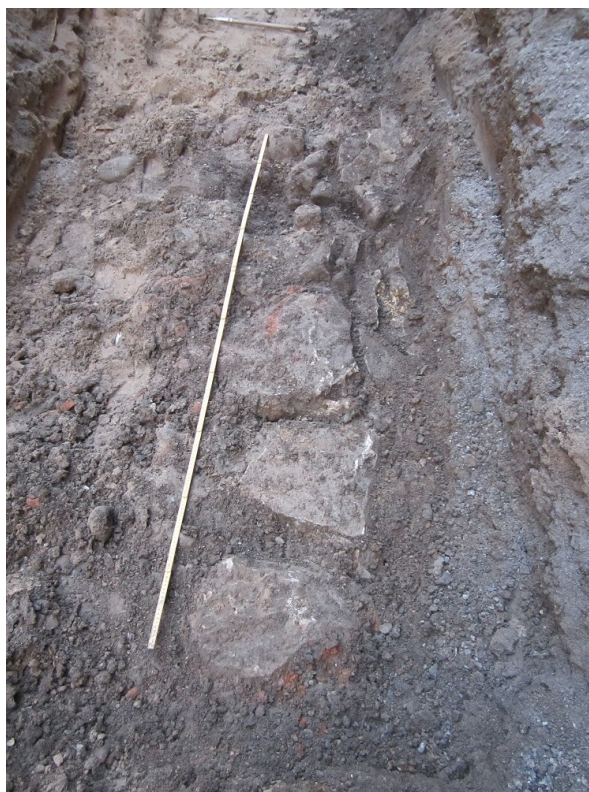
Omedelbart väster om stenraden påträffades en 3,7 meter lång och 0,8 meter bred stensyll i tre skift (A111) i öst-västlig riktning vid 0,8 meters djup (13,5 m.ö.h.). Stenarnas godsida såg ut att ha varit riktad åt söder. Vid syllen påträffades fynd av keramik daterad till 1800-tal, bland annat skärvor av Rörstrand Fuchsia

(1869-1871) Stensyllen låg på en rustbädd av trästockar varav tre kunde ses i schaktet (A112). Syllen bestod av flata grova oregelbundna block med en storlek på 0,15-0,4 meter. Vid något skede har byggnaden raserats och fyllts ut med ett utfyllnadslager. I öst låg syllen under ett lager av en brun humös sand med grässvål (L31, 13,6 m.ö.h.). Den västra delen av syllen var täckt av ett utfyllnadsslager bestående av knytnävsstora stenar blandat med tegelkross i en rostfärgad svagt siltig sand (L34). Keramiken i lagret ger en datering till 1800-tal (F34). Utfyllnadslagren var bitvis täckta av två lager cirka 0,2 meter tjocka som innehöll hö och grässvål i den östra delen (L34, 35). Omedelbart ovanför dessa lager låg det moderna bärlagret.

*Figur 12: Syllstensrad (A111) från väst. Foto: Nina Balknäs.*

Under syllen låg i schaktbotten resterna efter en rustbädd som utgjort grunden för byggnaden (vid 13,2 m.ö.h.). Rustbädden låg i ett lager (L33) med rödbrun lera innehållande tegelkross och var nedgrävt i det äldre marklagret (L10b). Den totala längden på rustbädden så som den framkom i schaktet var 2,5 meter och 0,7 meter bred samt bestod av två trästockar med en mindre plankan eller stör emellan dessa. Stockarnas bredd var 0,18-0,26 meter och hade rester av barken kvar, störens bredd uppmättes till 0,07 meter.

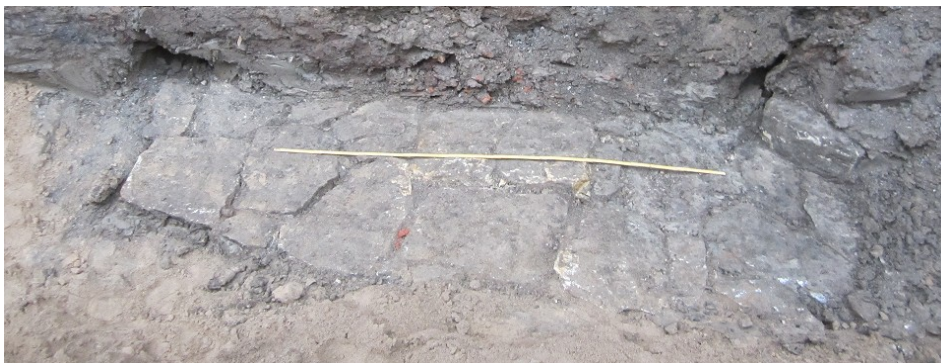
I syllens västra ände låg ett plant stengolv (A117) 0,3 meter under syllen 92 meter från östra schaktkanten (vid 13,1 m.ö.h.). Ovanpå golvet låg utfyllnadslagret (L43). Golvet bestod av flata oregelbundna kalkstenshällar 0,2-0,5 meter stora med en tjocklek på 0,15-0,2 meter. Den totala storleken på golvet uppmättes till 4x1,5 meter men golvet har förmodligen varit större då det fortsatte in under schaktkanten i söder. I utfyllnadslagret (L43) precis ovanför golvet påträffades en riklig mängd kakelugnsrester daterade till sista hälften av 1800-talet (se fig:14,15).

*Figur 13: Plant golv av kalkstenshällar (A117). Från norr. Foto: Nina Balknäs.*

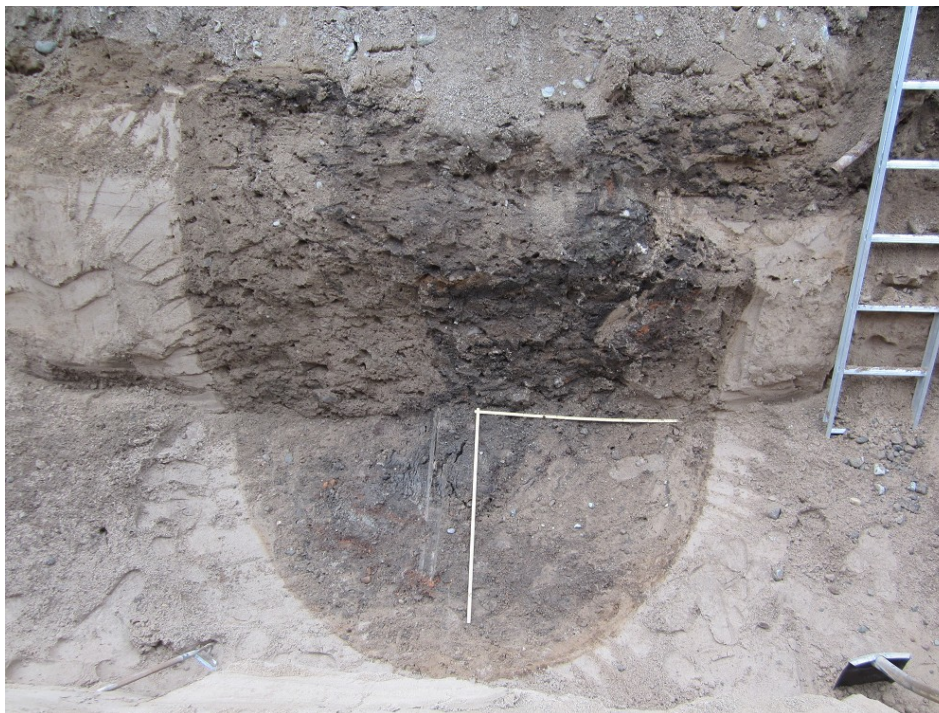
En meter från den östra schaktkanten påträffades vid 0,3 meters djup (18,2 m.ö.h.) resterna efter en knuttimrad brunn som fyllts igen (A122 nedgrävning brunn). Brunnen var 2,7 meter bred och var grävd i den ljusa lösa sterila sand som utgör åsen, således gick det att enkelt observera brunnens nedgrävning som bestod av mörk brun

sand (se fig. 21). Schaktets kant gick tvärs genom brunnen vilket gjorde att den avtecknades tydligt i den norra profilen. Brunnen Nedgrävningen fortsatte ned under schaktbotten. Vidare var brunnens övre del skuren av bärlagret.

Vid 16,5 meter över havet hittades en kvadratisk träkonstruktion (A123) med dåligt bevarade plankor. Konstruktionen bestod av två plankor där ändarna var hakade i varandra. Hela konstruktionen syntes inte i schaktet, det var dock tydligt att det rörde sig om ramen till en kvadratisk träbrunn, där endast halva konstruktionen fanns inom schaktet. Ursprungligen har brunnen bestått av plankor där ändarna har varit hakade i varandra i en kvadratisk form och varit mer än 1,7 meter djup. Plankorna i schaktet var 0,8 meter långa, 0,08 meter tjocka och var 0,1 meter höga. Endast ett skift fanns kvar. Ovanför plankorna låg återfyllnadsmaterial (A124) som utgjordes av mörk lerig silt och innehöll obrända djurben och tegelkross. Lagret hade en upp och ner vänd konisk form. Detta talar troligtvis för att

brunnen vid ett skede tagits ur bruk varvid man tagit upp trädelar ur brunnen vilket gjort att sand rasat ned och därefter har brunnen fyllts igen med ytterligare material. Inga fynd hittades i brunnen som kunde datera den.

*Figur 21: Profilen på brunnen som påträffades i Olof Palmes torg. Tydlig nedgrävningskant (A122, ljusbrun sand) och återfyllnadsmassor (A124, mörk fet siltig sand). Från syd. Foto: Nina Balknäs.*

I Olof Palmes torg påträffades en igenfylld brunn. Brunnen var nedgrävd genom ett kulturlager (L69) som påträffades 0,8 meter

ned i schaktet som möjligen utgjort tomternas ursprungliga marknivå. I detta kulturlager påträffades keramik från 1800-tal. Brunnen hade vid ett skede blivit igenfylld då trädelarna från brunnen tagits upp och fyllts igen.
