ARKEOLOGGRUPPEN AB, RAPPORT 2013:07  
SÄRSKILD ARKEOLOGISK UNDERSÖKNING

# Örebro slott – Provgropar i västra och norra flygelns källarvåning.

Örebro slott – Provgropar i västra och norra flygelns källarvåning.  
RAÄ Örebro 29:1, Örebro kommun, Örebro socken, Närke.

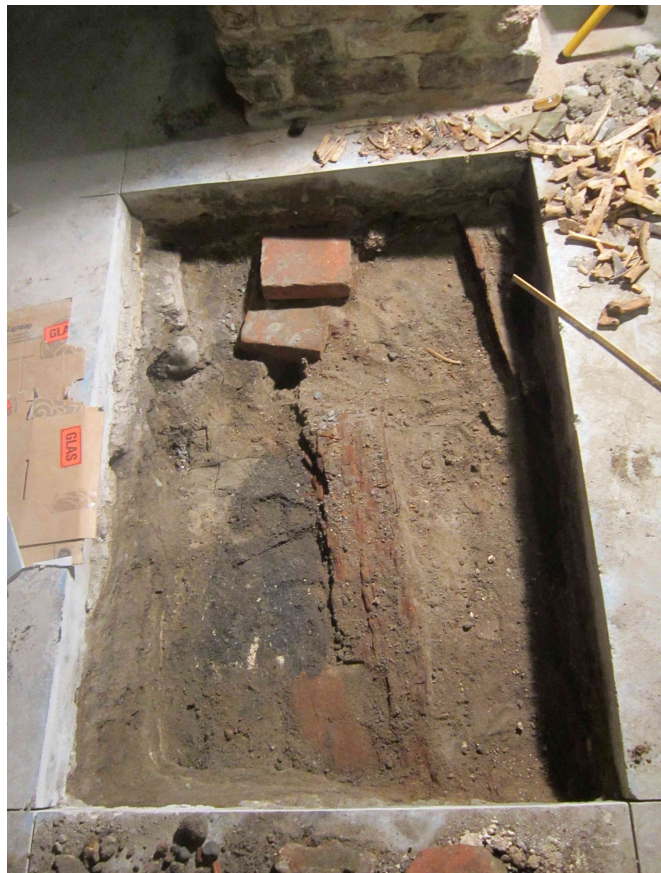
*Figur 7: Provgrop 2: A101, två träbjälkar i kalkbrukslager 11. Från öst.*

Vid cirka 0,15-0,2 meters djup (27,85-80 m.ö.h) låg resterna efter två dåligt bevarade träplankor (A101) i östvästlig riktning. Träet låg i ett packat lager bestående av kalkrik mörk sand (L11) som var 0,2 meter tjockt. I lager 11 hittades flera glasskärvor, bland annat från ett passglas som kan dateras till 1600-1700-tal (F50). Under detta kalkrika sandlager låg ett 0,1 meter tjockt lager av fin sand (L12) som kan tolkas vara ett etableringslager för träresterna (A101) som ursprungligen varit en del av ett golv. Ett ärgat kopparmynt hittades i etableringslager 11 (F13). I träbjälkarna och i det kalkrika sandlagret hittades 10 st järnspikar (F7). Särskilt i träbjälken påträffades ett flertal spikar i tät följd, vilket tyder på att det varit en underliggande träbjälke på vilken brädor spikats. I den västra delen av provgropen var träbjälken kapad av en nedgrävd grop (A118) som var cirka 0,4 meter i diameter och 0,2 meter djup. Gropen innehöll lös ljus sand och en riklig mängd djurben, särskilt fiskben (F2). I den västra kortsidan av provgropen låg två tegelstenar staplade på varandra i linje med den södra av de två träbjälkarna (A101), även i öster låg en tegelsten under träplankan. Dessa tegelstenar har förmodligen fungerat som stöd för bjälken.

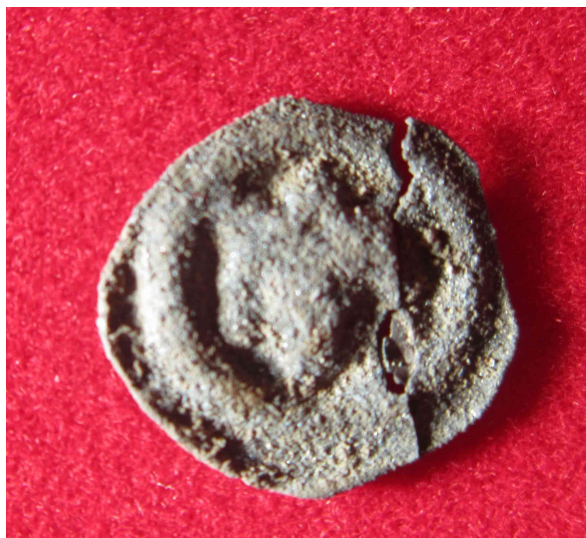
*Figur 9: Fynd 26: Brakteat i lager 25, 1 cm i diameter.. Krönt huvud inom slät ring. Troligen yngre A, dateras till 1300-1400-tal.*

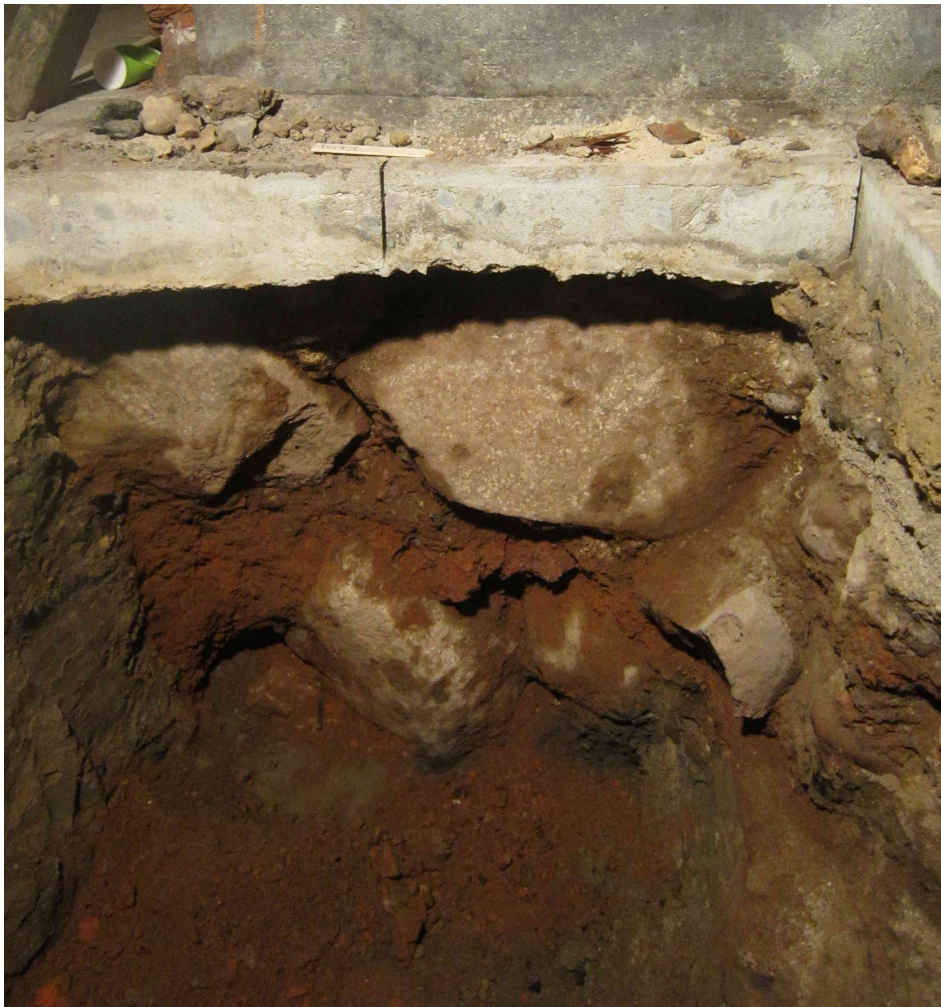
*Figur 10: Provgrop 4 grävd ned till en meters djup. Lermassa A106 ligger mellan grundstenarna A107 och är nedgrävda tillsammans. Se tydlig nedgrävningskant till vänster i bilden. Från öst.*

Då den västra profilen grävdes bort för att få fram den förmodade bakomliggande murväggen anträffades stora gråstenar (A107). Stenarna var 0,4-0,7 meter stora och låg inte tätt lagda intill varandra, de hade runda och oregelbundna ytor utåt och låg troligtvis inte i ursprungligt läge. Mellan stenarna låg den röda lermassan från A106. En tydlig nedgrävningskant fanns mellan A107 och A106 genom de påförda lerlagren 23, 24 samt genom kulturlager 25.

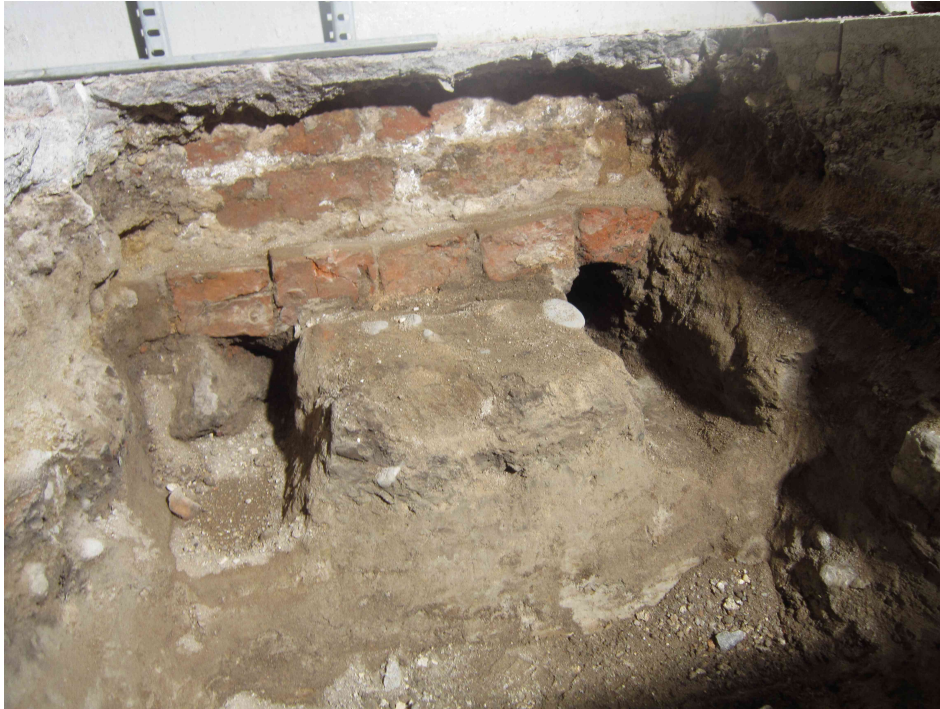
*Figur 13: Tegelstenar (A110) med sula som skjuter ut från ovanliggande skift. Sulan är anlagd på ett lager av lersilt (L37) på vilken kulturlager lagrats. Till vänster i bilden ses en gråsten som fungerat som stöd åt tegelsulan. Till höger i bilden syns den smala gång som grävdes i syfte att söka efter en bakomliggande mur. Gråstenar (A112) påträffades 0,46 meter bakom tegelsulans ytterkant. Från väst.*

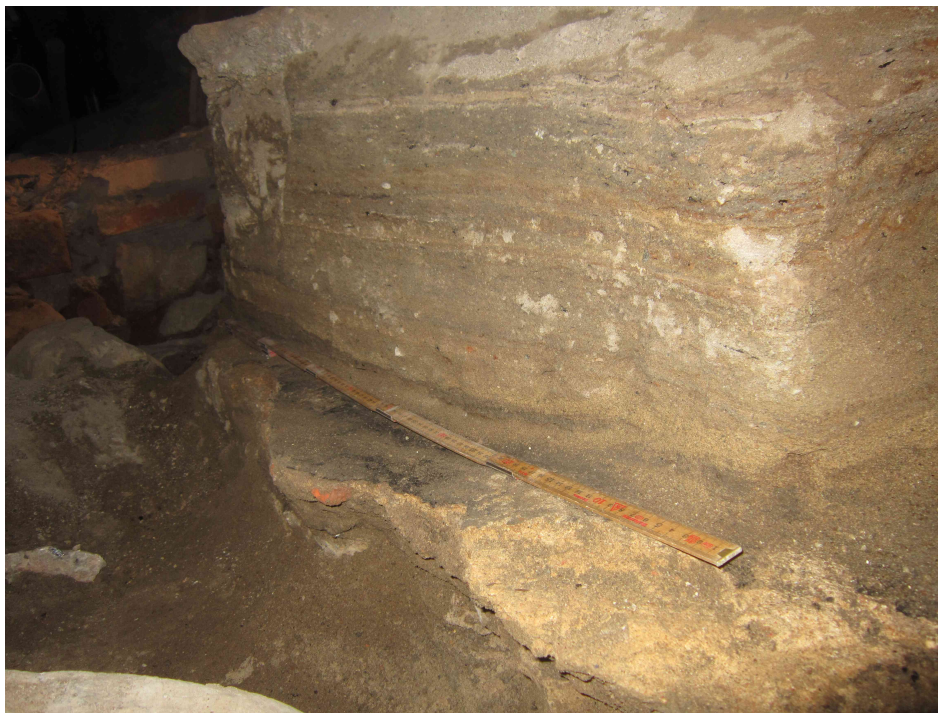
*Figur 17: Provgrop 9: Kalkbruklager 62 syns främst i bilden och har fungerat som en golvnivå. Ovanpå ligger kulturlager 58 vilket utgörs av tunna horisonter av sand och grus. Bildens vänstra del utgörs av omrörda massor. Från norr.*

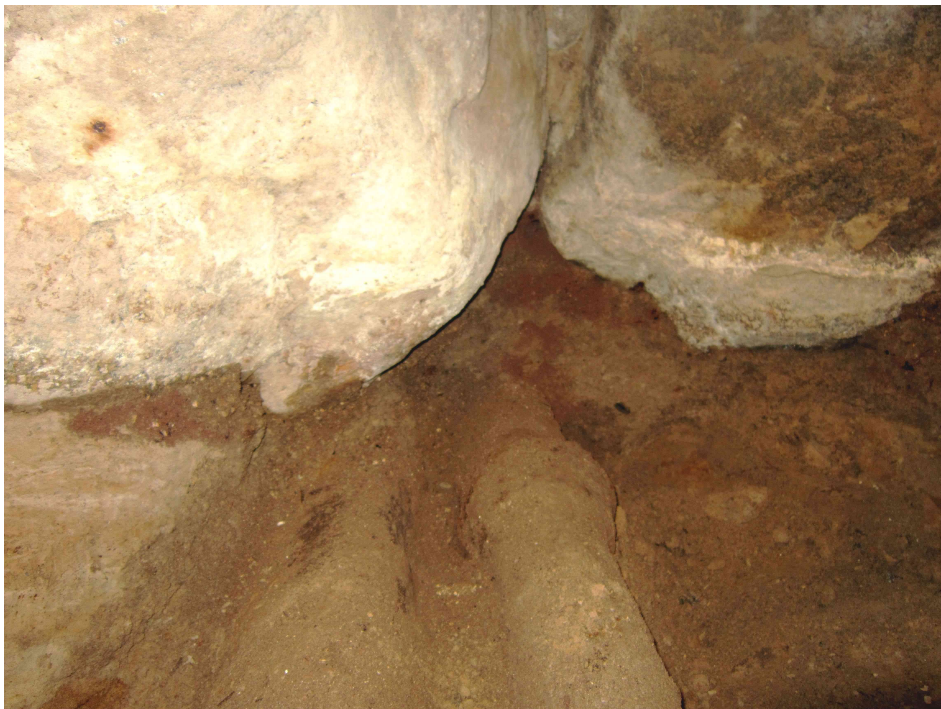
*Figur 18: Provgrop 10: Bilden visar de två avloppen och nedgrävning A68. Vänster om avloppen syns den sterila silten, höger om avloppen finns ett omrört lager som bildats då stenar från murverket plockats bort och det tomma utrymmet fyllts igen. Den vänstra stenen är det stora naturliga stenblocket som införlivats i murverket. Notera att det vilar direkt ovanpå sterilen. Det roströda lagret (L80) syns även mellan nedgrävningsfyllningen och murverket. Från syd. Foto: Johnny Rönngren.*

Nedgrävningen som löpte i nordsydlig riktning (A68) var 0,4 meter bred och bestod av porös grå lera. De två rören av gjutjärn var 0,12-0,15 meter breda. Nedgrävningen täcktes av en 0,04 meter tunn lins av ett rostfärgad lager (L80). Lager 80 innehöll även små slaggklumpar och uppvisade i innehållet en identiskt likhet med lager 65 och 53 (Provgrop 8,9). Lager 80 låg endast ovanpå nedgrävningens fyllning. De tre nämnda lagren består troligtvis av ett och samma lager som rört sig naturligt då en tom yta skapats mellan nedgrävningen och murverket (se fig. 11).

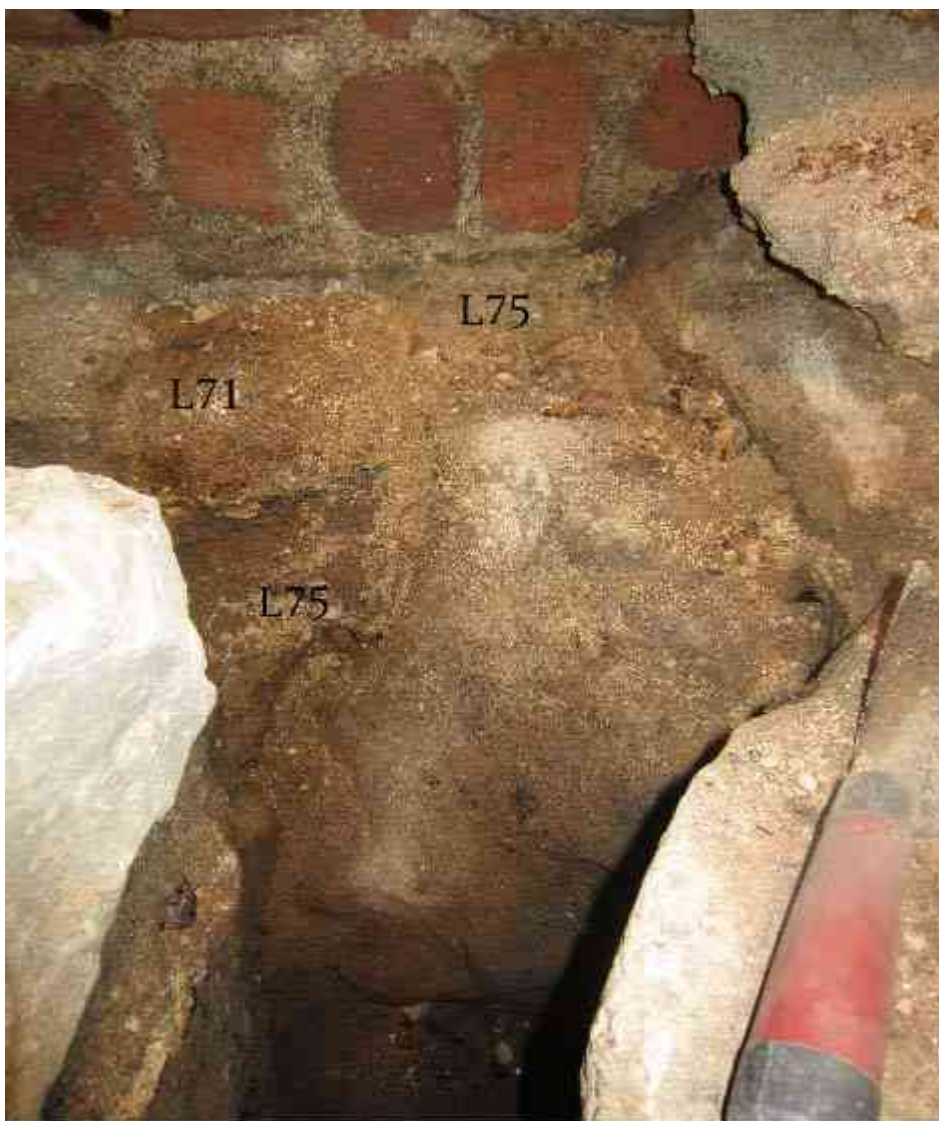
*Figur 20: Under tegelmuren syns kalkbrukslager 71 och 75. Lager 71 syns bitvis i bildens vänstra del. Kalkbrukslager 75 ligger under tegelstenarna till höger i bild och mot en stor sten A117. Från norr. Foto: Johnny Rönngren.*

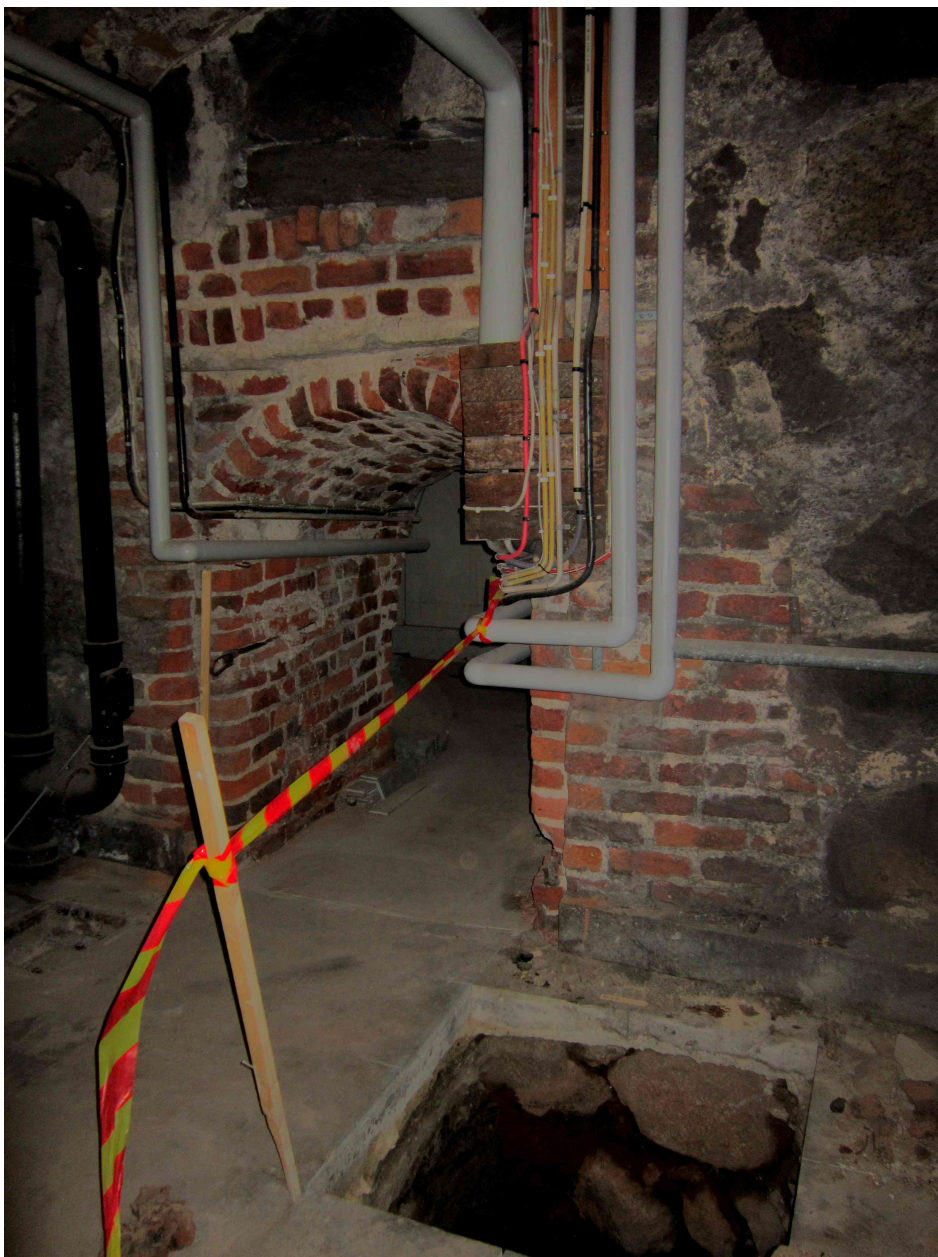
*Figur 24: Visar provgrop 4:s placering i förhållande till gången mellan rum 1030 och 1026. Notera den ursprungliga muren av gråsten i förhållande till tegelmurningen. Provgropens placering ligger innanför tegelmurningen och har således inte påträffat ursprungliga grundmurar. Från öst.*

Stenarnas A107 (i provgrop 4) glesa placering i förhållande till varandra gör det troligt att stenarna inte ligger i ursprungligt läge i relation till den övriga gråstensväggen, utan har flyttats om i samband med att den ovannämnda öppningen tagits upp. Att både den röda lermassan A106 och stenarna A107 är nedgrävda tillsammans genom lerlager 23, 24 och genom kulturlager 25 tyder på att de är samtida med varandra. Öppningen och tillkomsten av ugnen har skett samtidigt. Enligt <sup>14</sup>C-analysen bör detta ha skett mellan åren 1280-1400. Möjligtvis under 1300-talets sista hälft med tanke på att även lager 25 är daterad till 1300-tal. Det innebär således att den ursprungliga dateringen på gråstensmuren inte kunnat fastställas, utan endast det tillfället, då stenar i murverket har rörts om i samband med urtagningen i gråstensmuren och anläggandet av ugnen

Då det påförda lerlagret 24 skurit genom kulturlager 25 visar detta att kulturlager 25 är äldre. Frågan är om de nämnda lerlagren har deponerats före eller efter att gråstensväggen har anlagts. Inom provgrop 4 kunde inte den ursprungliga gråstensväggen påträffas, då gropen låg innanför tegelmurningen och därmed innanför en sektion där murverket antas ha byggts om. Således kunde man inte inom gropen få svar om relationen mellan lerlager 23 och 24 och den del av gråstensväggen, som inte berördes då man slog ut öppningen. Detsamma gäller kulturlager 25 där brakteaten hittades. Troligtvis utgör kulturlager 25 ett medeltida lager som legat mot gråstenväggen och således innanför rummet. Lagret är <sup>14</sup>C-daterat till 1300-talet.
