ARKEOLOGGRUPPEN AB, RAPPORT 2013:08  
ARKEOLOGISK ANTIKVARISK KONTROLL

# Biskopsgatan – Badhusgatan, Västerås

Biskopsgatan – Badhusgatan, Västerås 232:1,  
Västerås stad och kommun, Västmanland

Dnr: 431-4884-10 (431-3767-12)

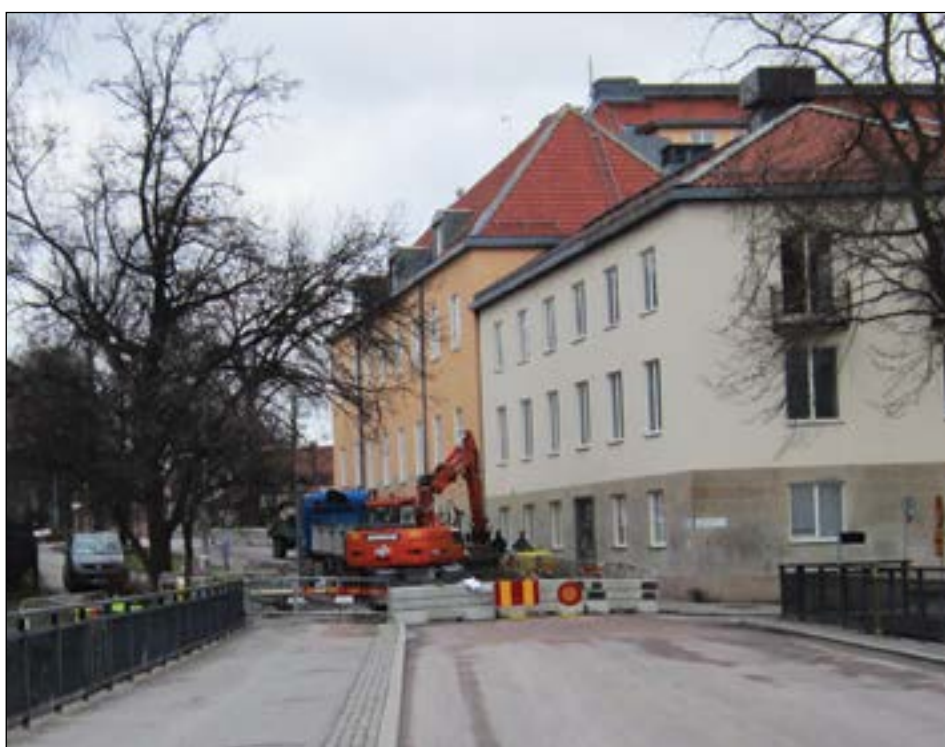
*Figur 3. Översikt över schaktområdet i korsningen av Biskopsgatan och Badhusgatan och läget intill Svartån. Foto från väster av Arkeologgruppen AB.*

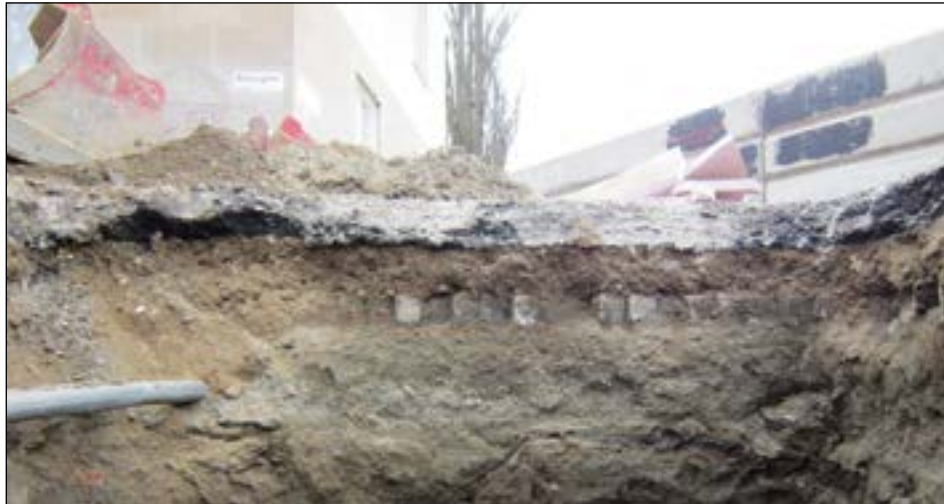
*Figur 5. Här ses strax under dagens gatunivå rester efter en äldre gata belagd med smågatsten. Från norr. Foto av Arkeologgruppen AB.*

och vattenledningar där den djupast belägna ledningen låg 2,6 meter under dagens marknivå. En äldre, med gatsten belagd gatunivå påträffades inte långt under dagens marknivå. Schaktet grävdes till ett djup av 3,4 meter under dagens marknivå som ligger på 8,58 meter.

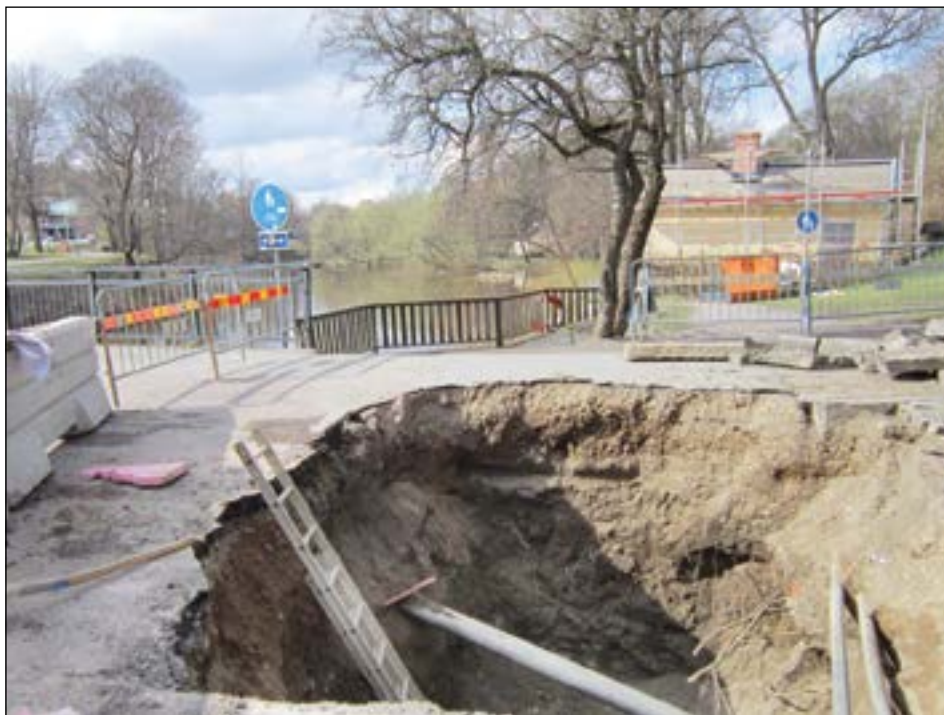
*Figur 6. Schaktets läge invid ån och brofästet för bron som leder över Svartån. Från söder. Foto av Arkeologgruppen AB.*

Mot schaktets botten fanns sten och lera, vilket sannolikt utgör delar av fyllningen och markbearbetningen för den bro som leder över Svartån vid platsen.
