ARKEOLOGGRUPPEN AB, RAPPORT 2014:20  
ARKEOLOGISK FÖRUNDESRÖKNING

## Gästgiveriet i Rudsbyn

Fastigheten Rudsbyn 1:65, Långseruds socken, Säffle kommun, Värmland  
Helmut Bergold och Annica Ramström

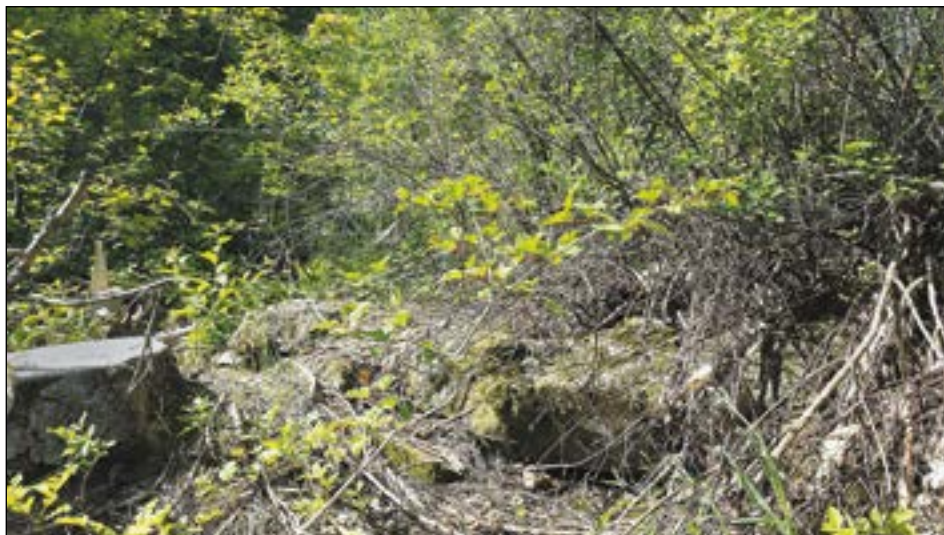
*Figur 4. Delar av grundens syll bland den täta slyn som täckte delar av undersökningsområdet. Foto av Arkeologgruppen AB.*

Husgrunden (A400) är tydlig i terrängen och 7x6,5 meter stor. Den västra syllstensraden är lagd av natursten mellan 0,3 och 0,45 meter stora och omkring 0,2 meter höga. Mot norr är grunden inte lika tydlig, och här finns cementerade delar och mindre syllstenar. I den östra delen är grunden delvis lagd i flera skift av 0,3 till 0,75 meter stora stenar. Den södra sidan var tydlig om än dold av tät sly, dock kunde det fastställas att den delvis var bevarad i flera skift med sten varierande mellan 0,2 och 0,55 meter.

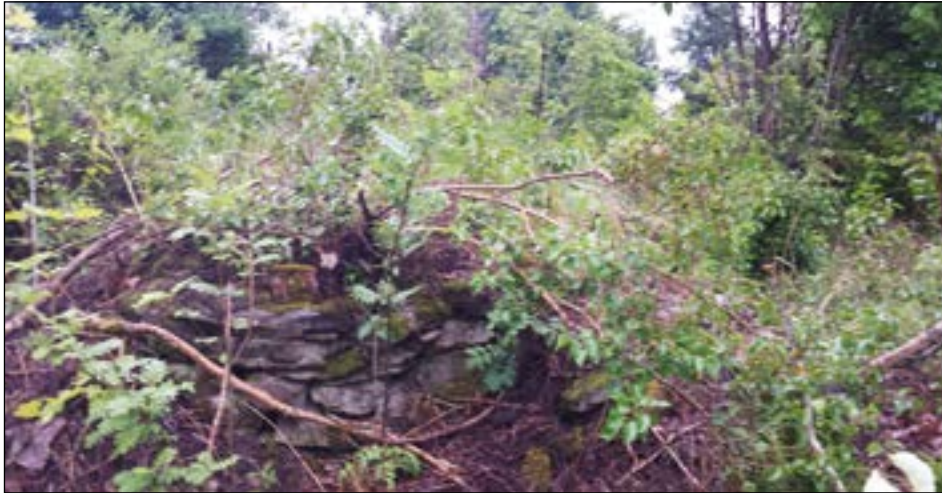
Rester av spisen (spisröset) fanns centralt i byggnaden längs den södra väggen. Den var byggd av huggen sten, delvis kalksten, i huvudsak kallmurad. Stenarna var 0,2 till 0,5 meter stora, vissa rektangulära.

Spisen var 2x2 meter stor och 0,2–0,7 meter hög. Utrasat kring den fanns tegelstenar som förmodligen är rester efter skortensstocken. Mängden rivningsbråte är litet, vilket gör det troligt att byggnaden har plockats ner och återanvänts som bränsle eller byggnadsmaterial.

Figur 5. Spisröset. Foto av Arkeologgruppen AB.
