ARKEOLOGGRUPPEN AB, RAPPORT 2015:23

ARKEOLOGISK UTREDNING ETAPP 1 OCH 2

Rockelsta krog

Rockelsta krog
Gillinge 1:3 och Rockelsta 4:1
Angarns socken
Vallentuna kommun
Uppland
Tomas Ekman

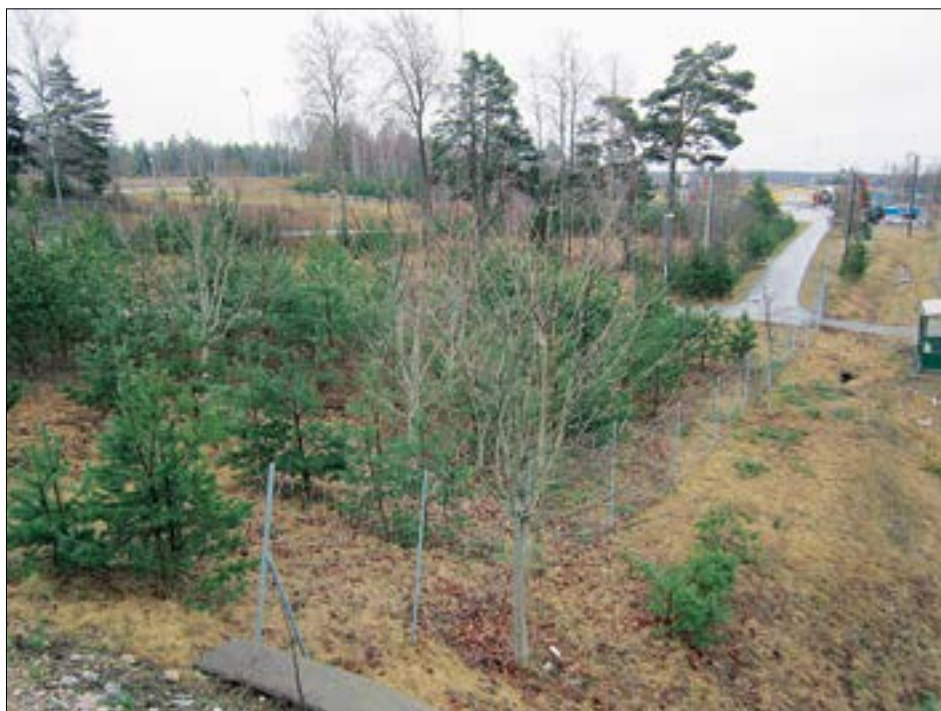
Området ligger idag som en ö i trafiklandskapet, mellan E18, en vägbro över Europavägen och lokalvägen till Gillinge trafiksäkerhetscenter. Det är cirka 2 500 kvadratmeter stort och till stor del bevuxet med unga tallar, planterade vid samma tillfälle, för mellan 5 och 10 år sedan. Insprängt bland dessa finns äldre, tidigare planterade lövträd. Centralt i området fanns även en öst-västligt orienterad rad med äldre träd av blandad karaktär. Norr om trädraden fanns en öppen yta, cirka 20x35 meter stor. Av den vissnade vegetationen att döma är ytan tätt bevuxen med ormbunkar under vegetationsperioden.

Figur 2. Utredningsområdet från vägbron i norr. Foto av Tomas Ekman.

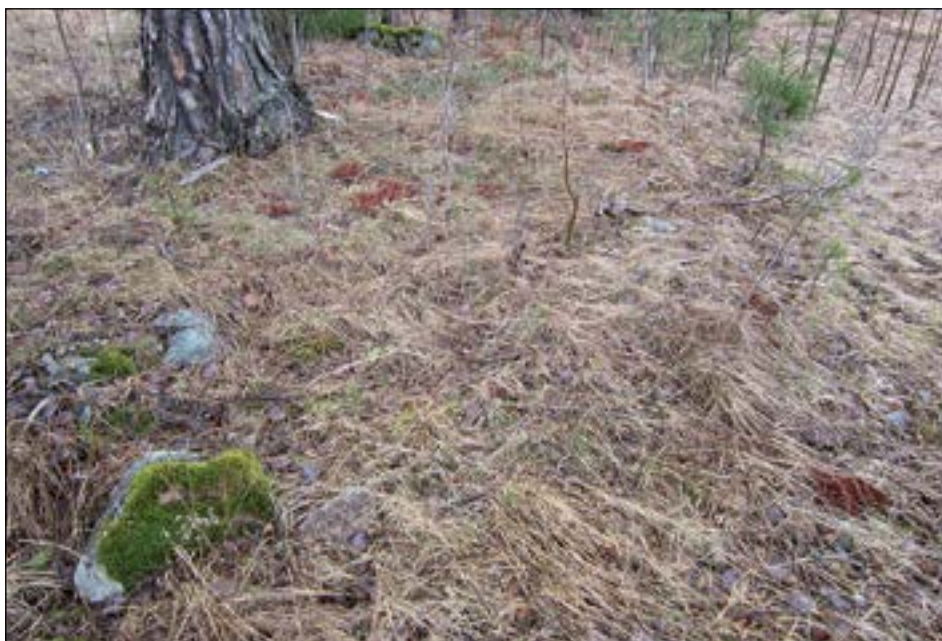
Centralt inom området, nära trädraden, påträffades en stensamling, ca 9x4 meter stor, i nord-sydlig riktning (objekt 1). I ytan fanns en del löst liggande stenar men under dessa fanns en eventuell syllstensgrund. Sidan mot väster var relativt rak, med några 0,4–0,5 meter stora stenar som skymtade fram. I nära anslutning fanns mot väster en mindre stensamling, ca 2x3 meter stor, med 0,25–0,30 meter stora stenar. (objekt 2).

Figur 3. Objekt 1, stensamling, husgrund? Foto från norr av Tomas Ekman.

Schakt 1 upptogs i anslutning till objekt 1. Det var cirka 4x10 meter stort och snarare en yta än ett schakt. Ytan täckte in delar av objekt 1 och 2 samt en fortsättning mot plan mark i norr som referens.

Efter utredningsgrävningen stod det klart att sentida verksamhet förstört alla eventuella lämningar inom området. Inom schakt 1 och 2 fanns 0,8–0,9 meter av påförda massor. I dessa fanns stråk av singel och grus men även äldre kantsten, ett brunnslock och betong. En trolig tolkning är att området använts som etablering vid tidigare vägbyggen. Den äldre markytan har då planats ut. Under de påförda massorna fanns enbart orörd, siltig lera.

Objekt 1

Stensamling, eventuell husgrund, cirka 4x9 meter stor, med öst-västlig riktning. Stenarna är i allmänhet 0,4–0,5 meter stora. I den sydöstra kanten växer en reslig lind. Mot väster och norr finns stenar i vinkel som kan vara del av en syllstensgrund.

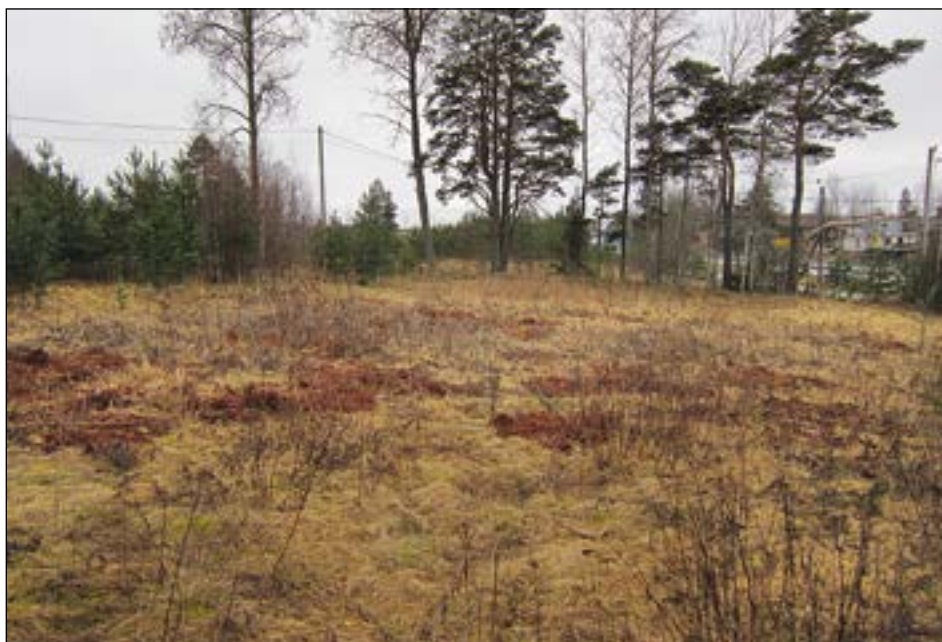
Figur 4. Objekt 3, den stenfria ytan. Foto från norr av Tomas Ekman.

Norr om stensamlingen fanns en större stenfri yta, cirka 35x20 meter stor, i nord-sydlig riktning (objekt 3). Den kan ha utgjort den äldre åkeryta som syns på häradskartan från 1902. Ytan kändes dock ojämn och möjligen har den använts för att dumpa material vid tidigare vägbyggen.

Schakt 2 upptogs i östra delen av objekt 3 med fortsättning öster om objektet. Det var cirka 1,5x8 meter stort.

Objekt 3

Röjd yta, ca 35x20 meter stor, med nord-sydlig riktning. Svagt skålad yta översållad av vissnade ormbunkar. Den korresponderar formmässigt med åkerytan från 1902 års häradsekonomska karta. Ytan känns dock ojämn och kan ha använts som dumpningsplats vid tidigare vägbygge.

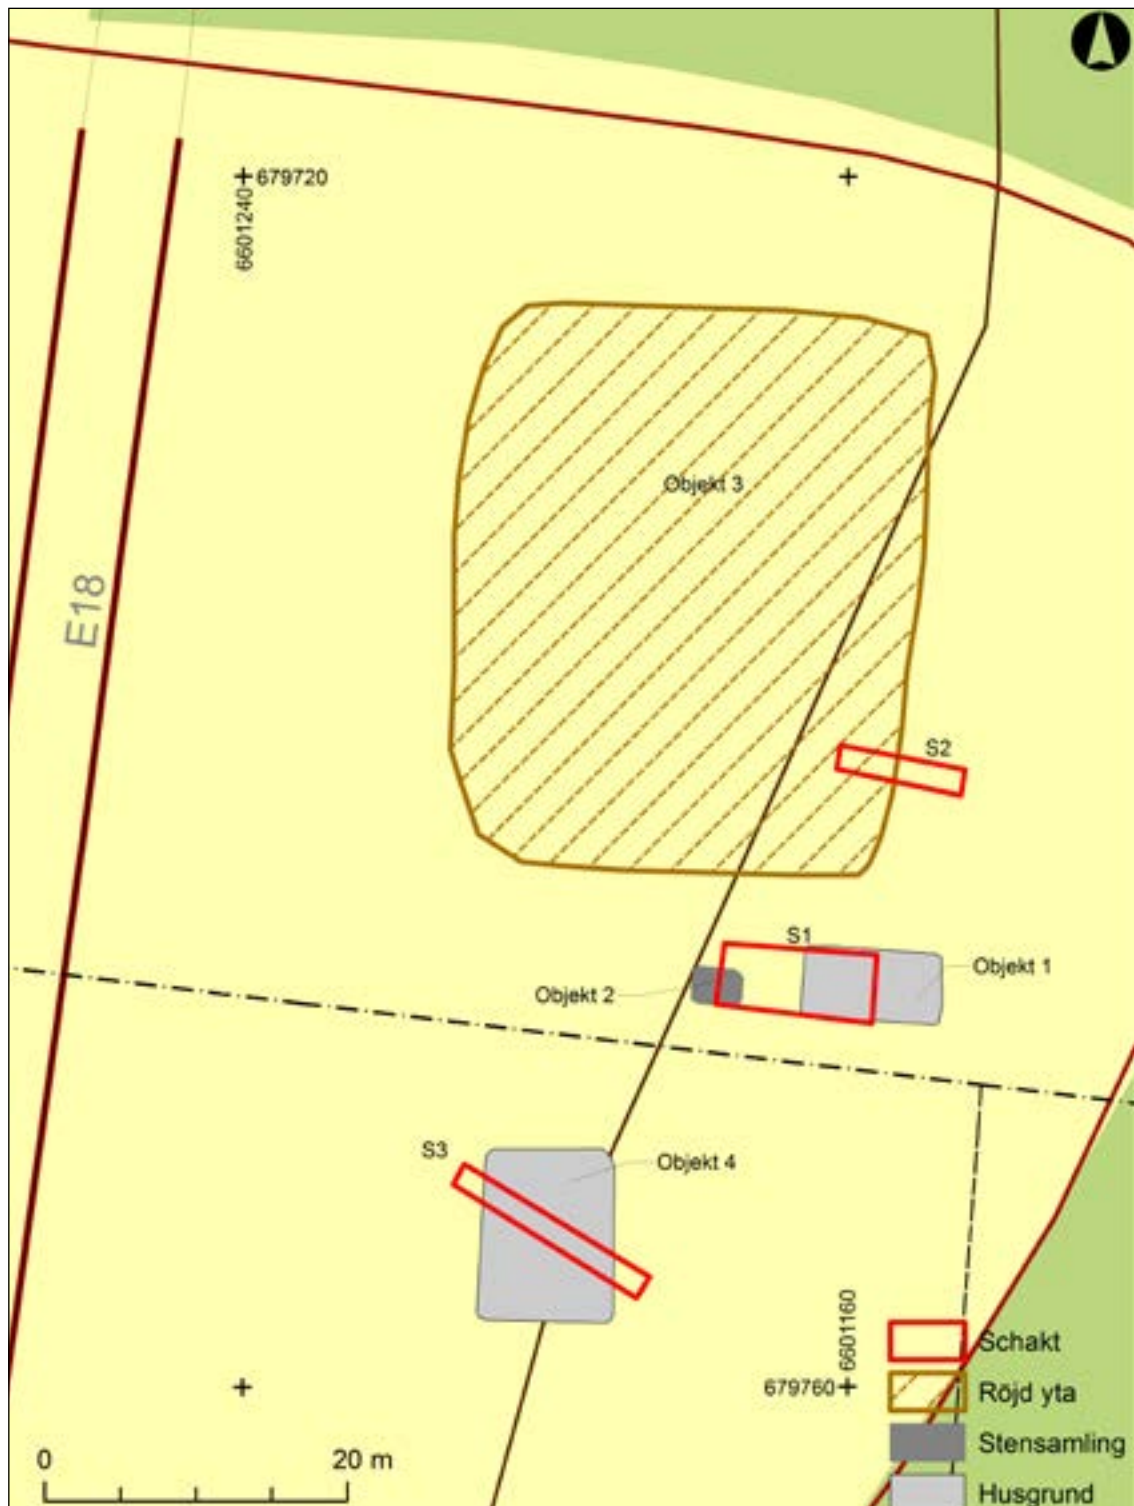
Schakt 3 drogs diagonalt över objekt 4 och var 1,5x15 meter stort. Efter avslutad schaktning återfylldes schakten.

Figur 5. Plan med numrerade objekt (1-4) samt schakt (S1-S3).

Även i schakt 3 fanns påförda massor, här dock bara till ett djup av 0,25–0,30 meter. Karaktären var dock liknande, här med en del inslag av asfalt samt större stenblock som grävts ned. Här fanns även flera förmultnade stubbar som visar på avverkning i anslutning till vägprojektet.

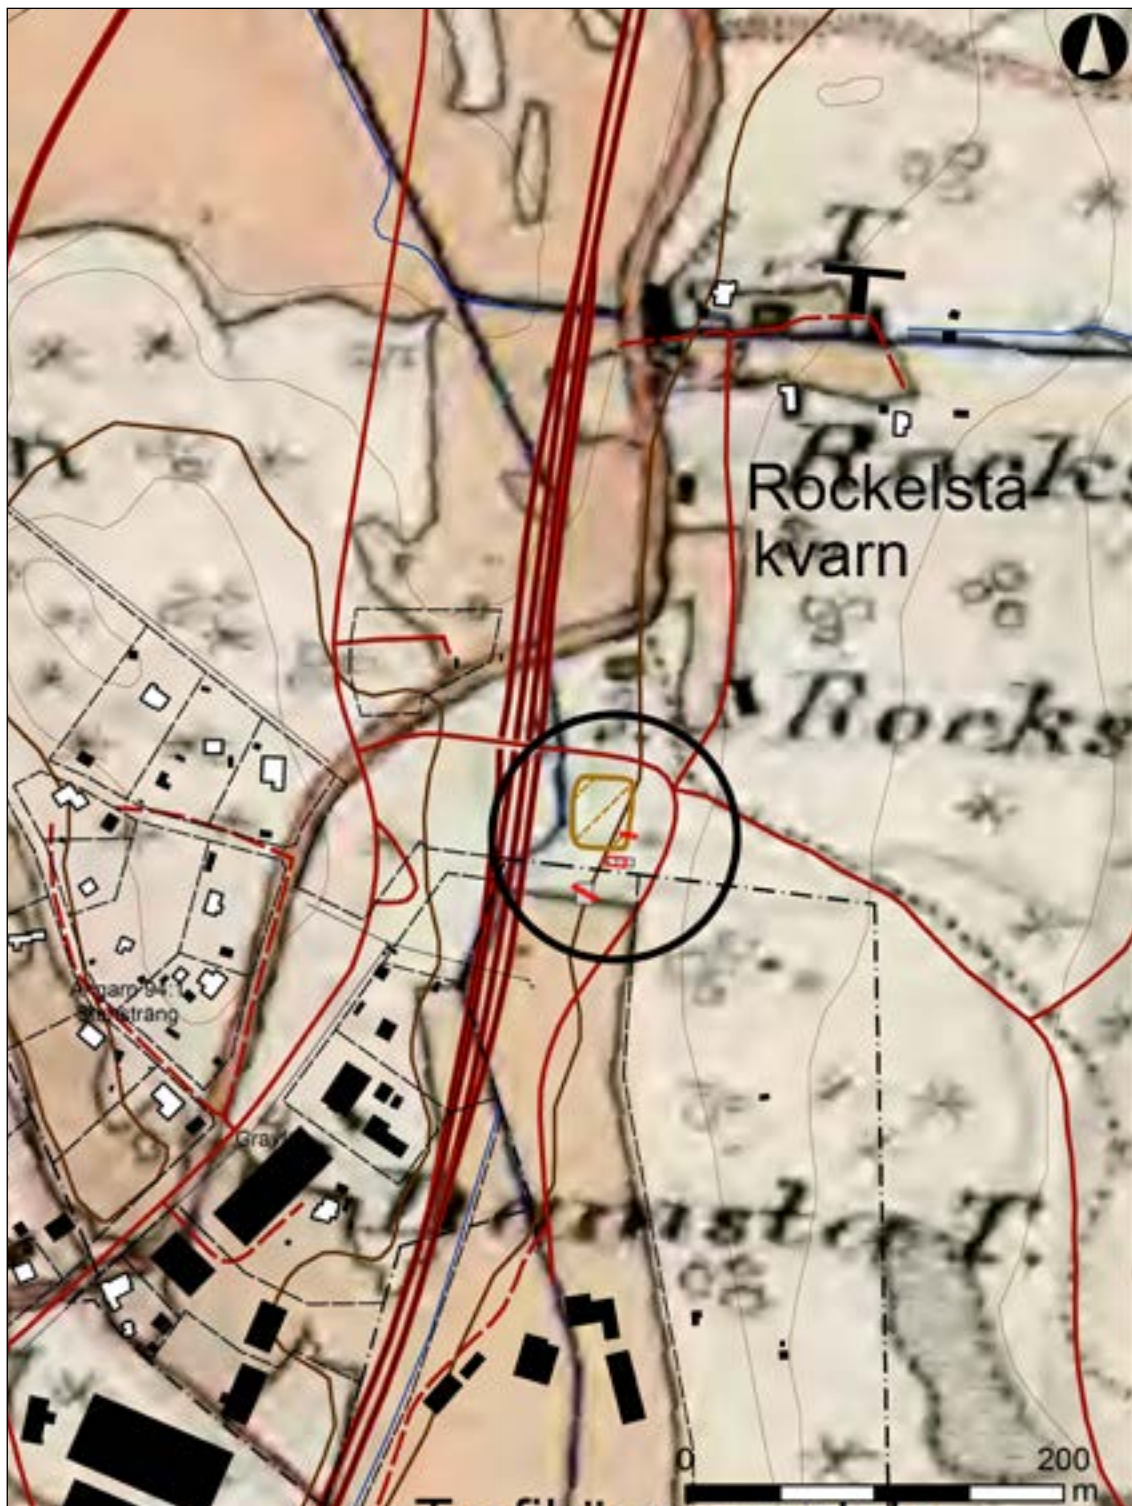
Med tanke på det mycket begränsade äldre kartmaterialet och svårigheten att rektifiera detta mot dagens starkt förändrade landskap kan man inte helt avfärda att det finns lämningar av Rockelsta krog. De finns dock inte inom utredningsområdet, men möjligen inom området norr om vägbron. Ett försök har ändå gjorts att rektifiera den häradsekonomiska kartan från 1902. Där hamnar

Figur 6. Ett försök att rektifiera häradskartan från 1902 mot dagens kartbild. Inlagt finns även utredningsschakten.

utredningsområdet söder om krogbyggnaden som där hamnar norr om vägbron. Här är dock osäkerhetsmarginalerna stora. Dessutom gör kartans sena datering att krogen mycket väl kan ha haft ett annat läge under sin brukningstid.
