## Köpings torg avskalat

RAÄ 148:1, Köpings socken och kommun, Västmanland

ARKEOLOGGRUPPEN AB, RAPPORT 2015:36  
ARKEOLOGISK FÖRUNDERÖKNING  
I FORM AV SCHAKTNINGSÖVERVAKNING

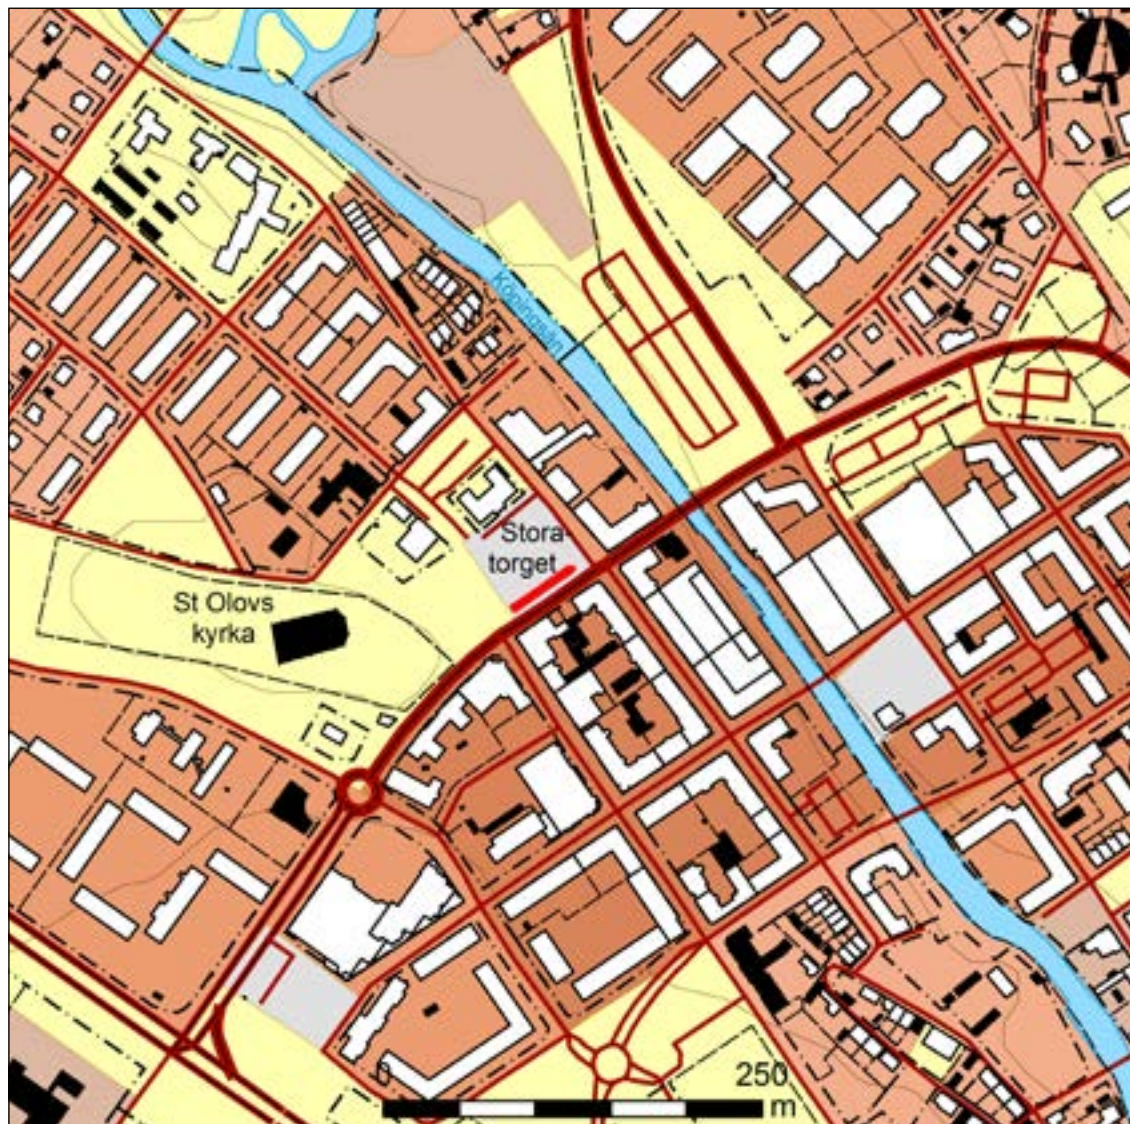
Figur 2. Översikt över Köping med schaktets (röd ram) läge i förhållande till omgivningen. Skala 1:5 000.

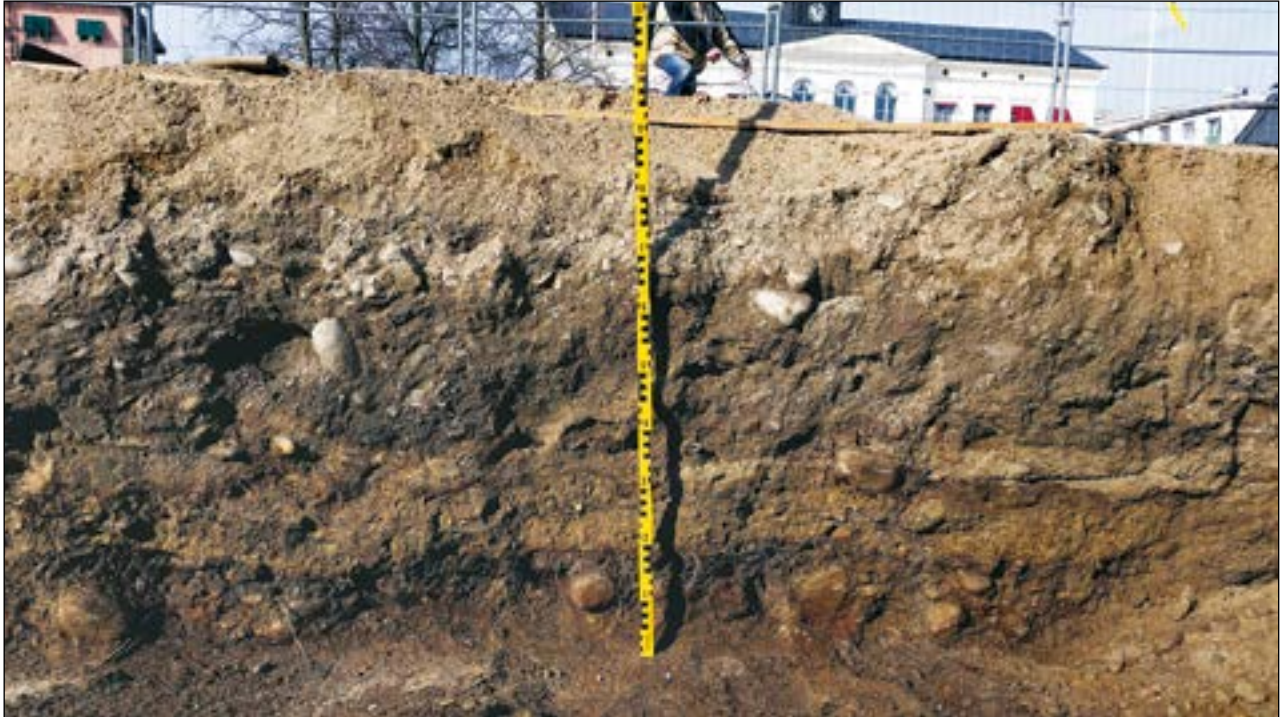
*Figur 4. Foto på parti av schaktväggen längs schaktets västra långsida. I schaktväggen syns ett flertal lagernivåer med sättsand, stenläggning samt moderna bärlager. Foto från sydöst av Johnny Rönngren.*

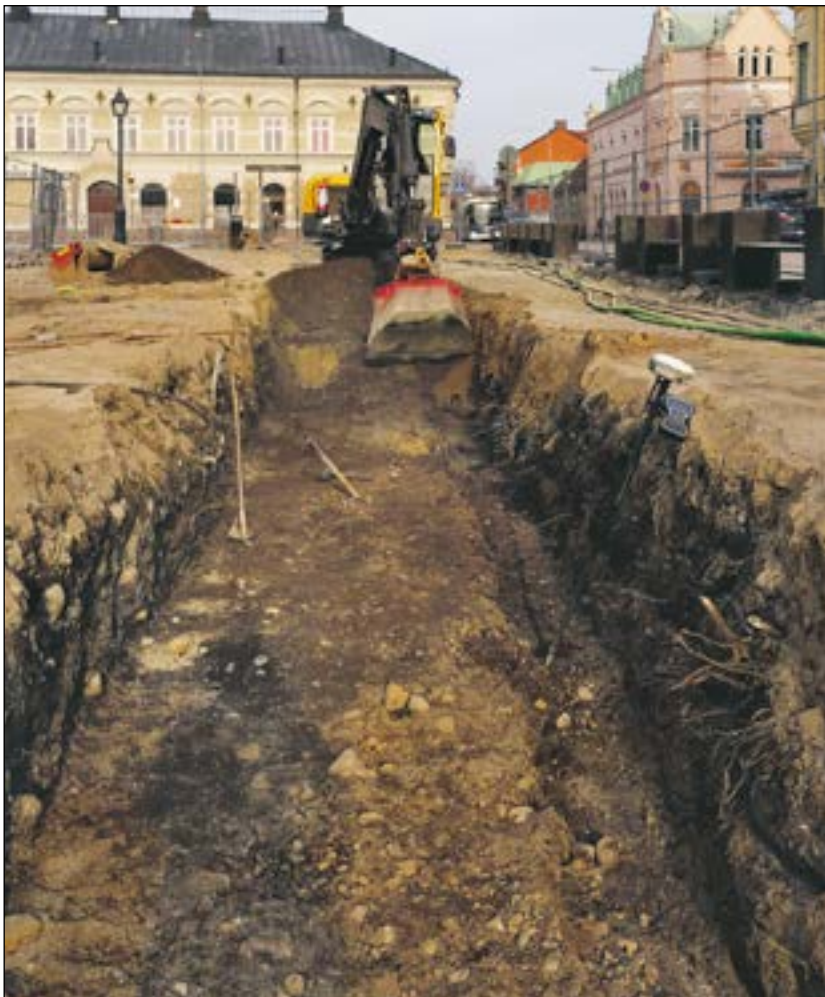
*Figur 5. Torgnivå 5 framkommer vid schaktningsarbetet. Torgnivå 5 utgjordes av små stenar som var satta i ett siltigt och grusigt lager vilket gjorde att stennivån inte var jämt och stabil. Foto från sydväst av Johnny Rönngren.*

Torgnivå 5 är den första stensatta torgnivån och utgjordes av en stenläggning (A302) av en synnerligen dålig kvalitet. Stenarnas storlek var kring 0,05 meter och torgnivån kan närmast liknas vid ett nedtrampat gruslager. Stenarna var dåligt förankrade i den underliggande sättsanden som utgjordes av grovkornigt grus samt ytterligare skikt med småsten. Troligen har man haft stora problem med ojämnheter över ytan vilket åtgärdats genom att man fört på mer sten och grus av samma undermåliga kvalité.

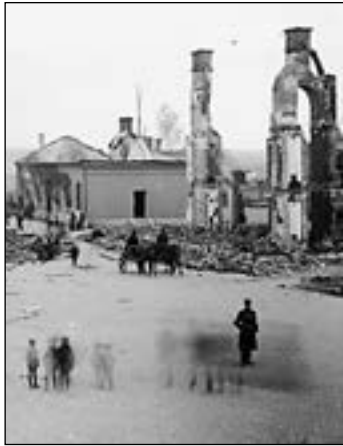
*Figur 9. Foto över Stora Torget i Köping efter branden år 1889. Foto av Carl Billberg, tillhandahållet av Sten Lindqvist.*

Troligtvis är det torgnivå 3 som övergavs i samband med stadsbranden år 1889. Ett foto taget över torget strax efter branden visar emellertid ett antal figurer som står på ett till synes oskadat torg. Runt torget syns den förödande brandens katastrofala resultat där endast murstockar vittnar om vart husen tidigare stått. Återuppbyggandet av den nedbrända staden kan dock ha resulterat i att man även anlade en ny torgnivå.

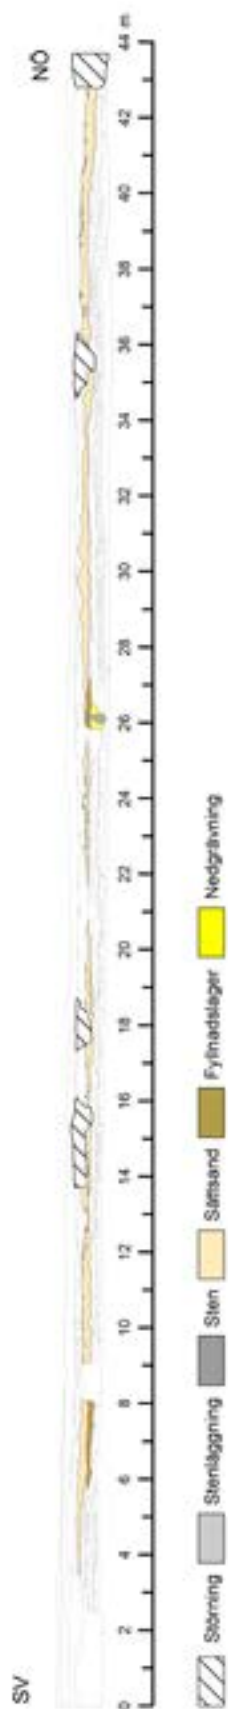
Figur 10. Översikt över profilritning över torgnivå 3. Skala 1:200.

Stenläggningen (A246) påträffades endast sporadiskt i sättsanden (A244), troligen har stenarna blivit omplockade och återanvända då torgnivå 2 anlades. Nivån befann sig 5,75 till 5,45 meter över havet.

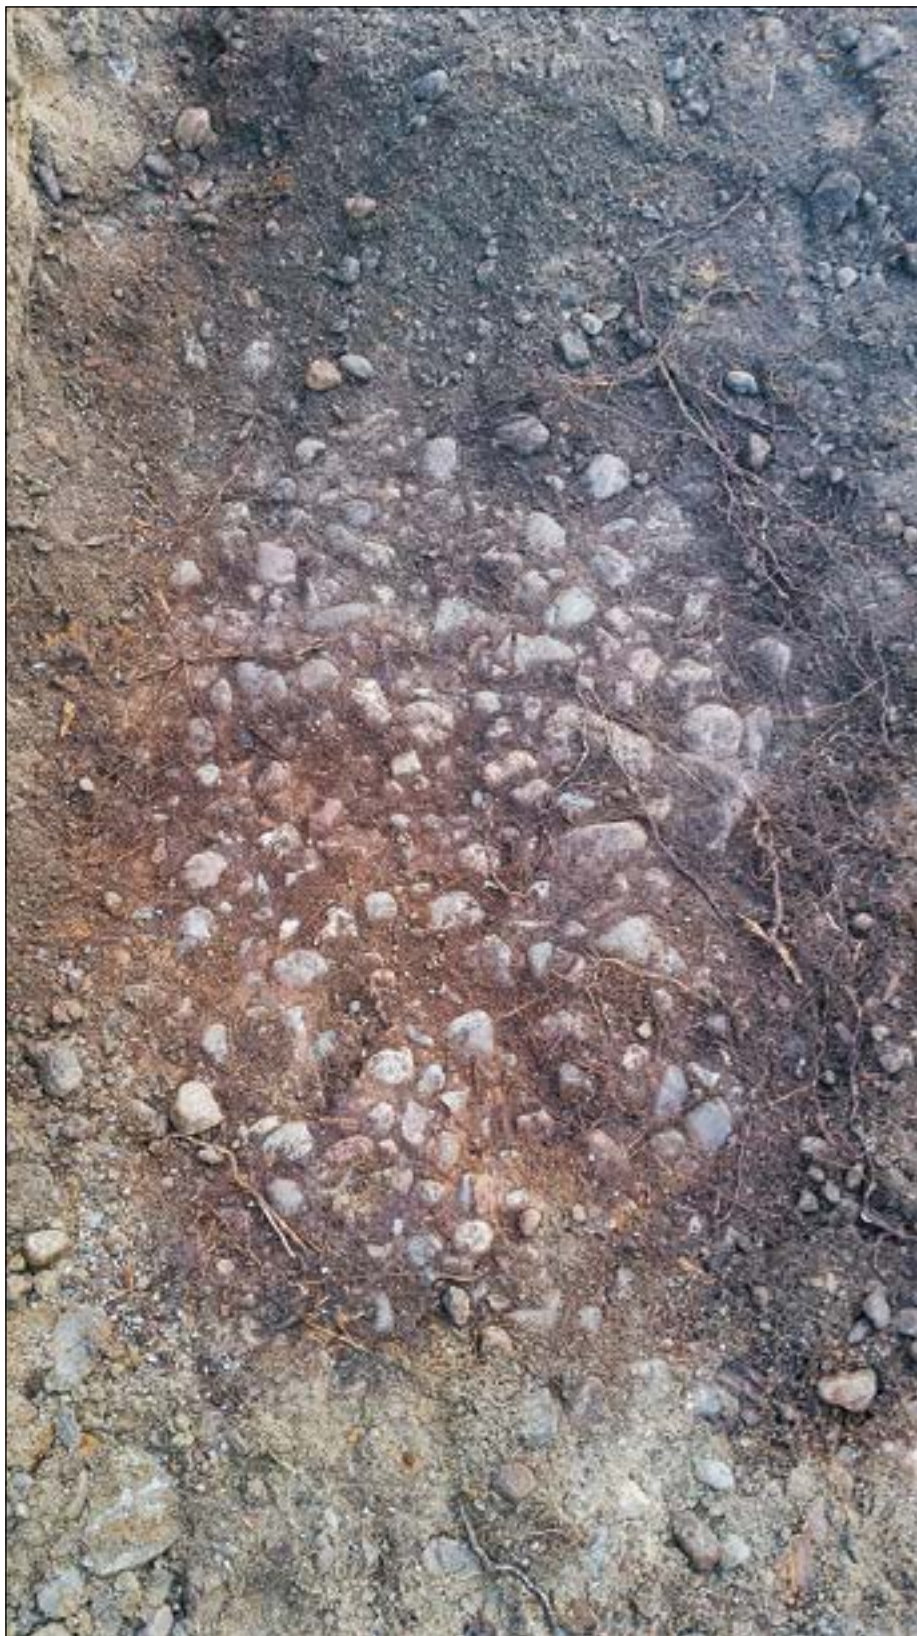
Figur 12. Foto över stenläggningen som överlagrades av ett barklager.  
Foto av Johnny Rönngren.

Torgnivån bestod överst av ett lager tallbark (A266). Lagret var 0,05 meter tjockt och täckte en stenläggning (A270) som utgjorde en stensatt torgnivå. Stenläggningen och lagret med täckbark var mest välbevarad i schaktets norra halva, medan stenarna förekom mer glest i det resterande schaktet och delar av täckbarken saknades.

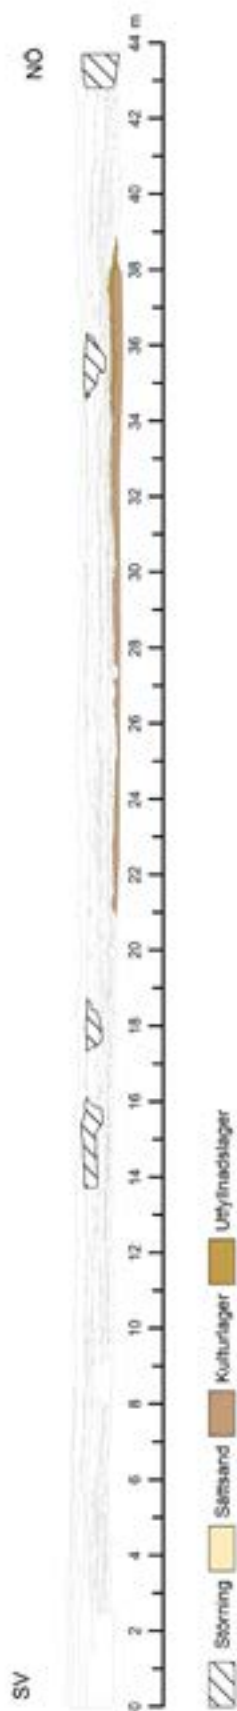
Figur 19. Översikt över profilritning över torgnivå 6. Skala 1:200.

Nivån var den äldsta och överlagrade steril blålera som påträffades vid 1,1–1,2 meters djup vid 5,22 till 4,83 meter över havet. Kulturlagret (A350) som överlagrade blåleran utgjordes en blandning av nedbrutet organiskt material, träflis och krossad tallbark. Lagret var mycket hårt packat och har utgjort ett äldre marklager. Att stora delar av det organiska materialet bar spår av förruttnelse visar på att lagret legat öppet under en längre tid. Lagret hade även en svag svaveldoft. Ett <sup>14</sup>C-prov (PK301) togs ur bottenlagret, vilket gav en datering kring 1285–1400 e.Kr. med två kalibreringar kring 1295–1320 och 1350–1390. Lagret överlagrades av ett utfyllnadslager (A346) bestående av brun silt blandat med jord och grus, och en sandlins (A324) som troligen påförts innan man anlade torgnivå 5.
