Forsbacka bruk

Hytt- och hammarområde, Valbo 135:1,
Valbo socken och Gävle kommun, Gästrikland

ARKEOLOGGRUPPEN AB, RAPPORT 2015:42
ARKEOLOGISK FÖRUNDERSÖKNING

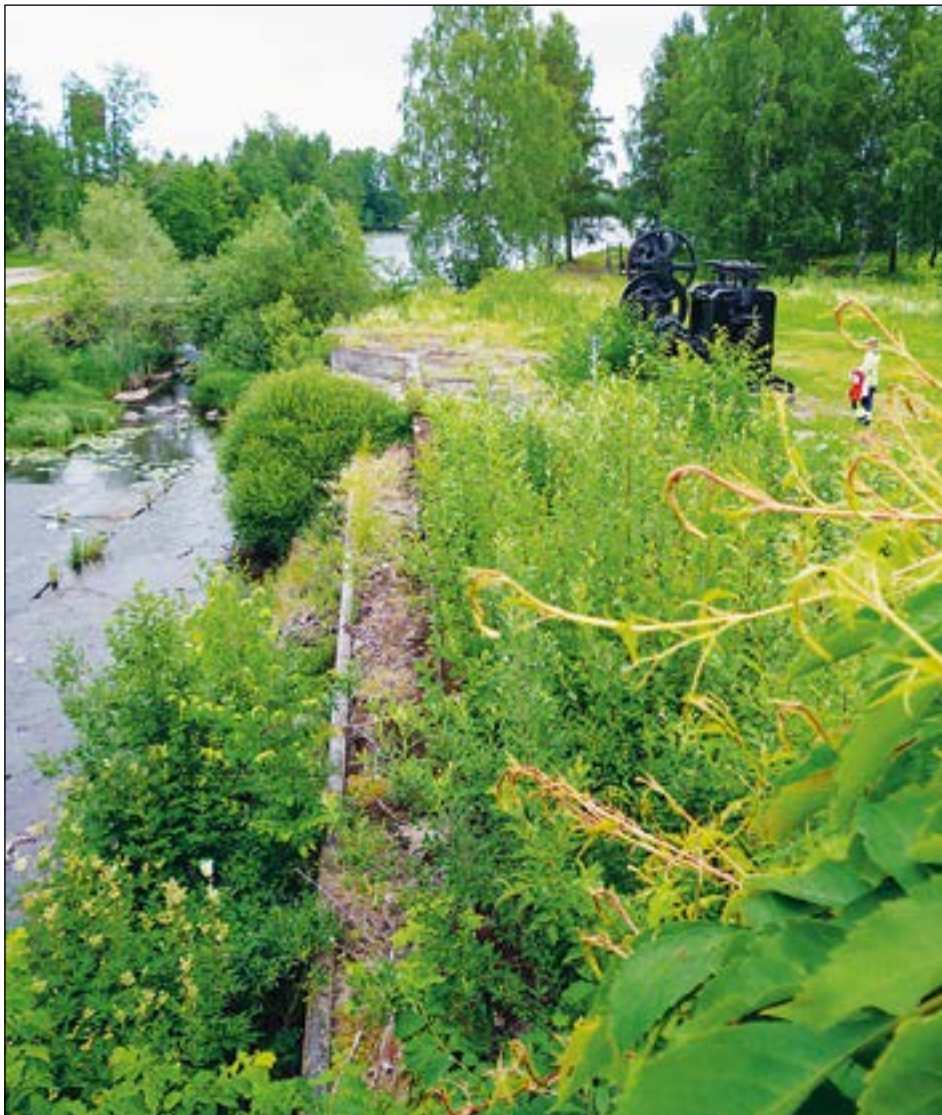
Figur 4. Översiktsfoto från söder. Förundersökningsområdet är den del som kan ses mellan hammaren och forsen, området är ungefär 5 meter brett. Foto av Arkeologgruppen AB.

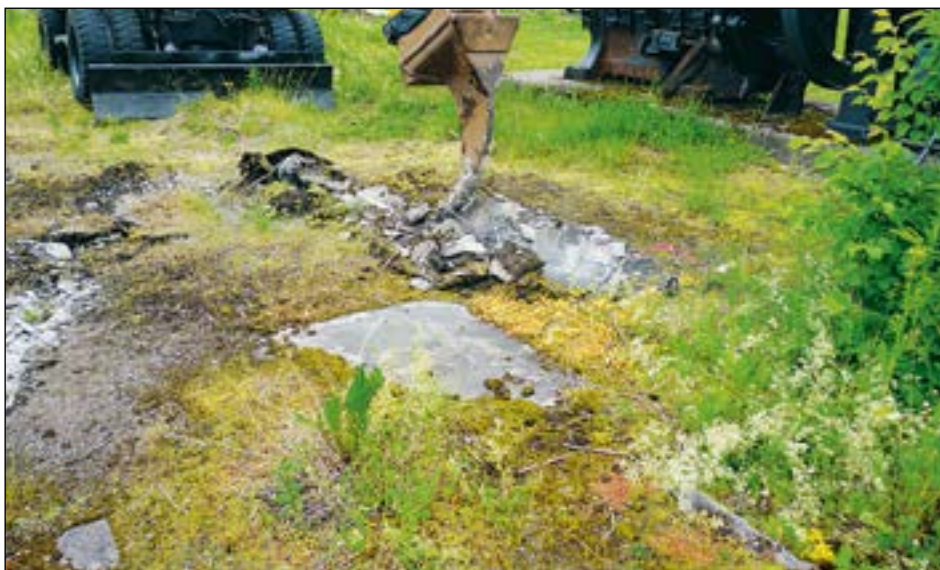
Figur 6. Det ovan omnämnda betonggolvet som behövde brytas upp innan schaktning kunde ske. Foto från sydväst av Arkeologgruppen AB.

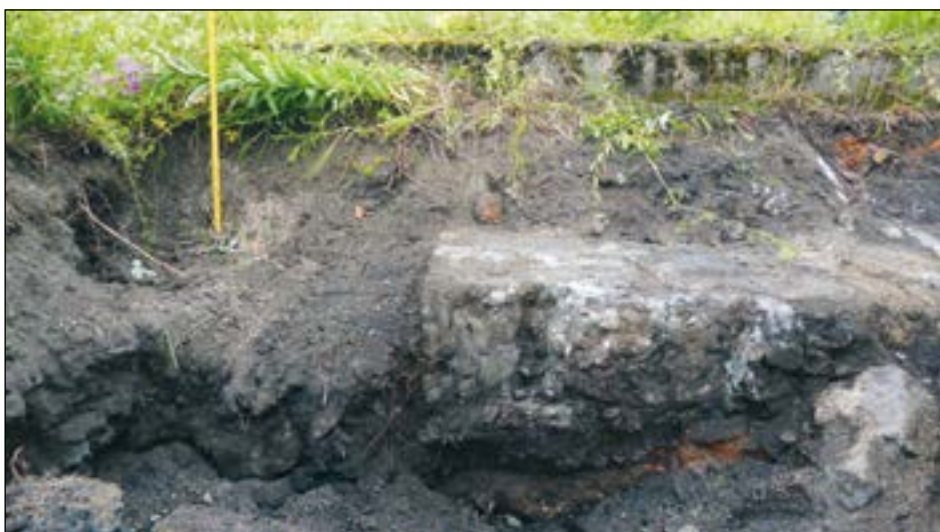
Figur 7. Förhållandet mellan det moderna rörvalsverkets betonggolv och rester efter den äldre verksamhetens golvyta. Avståndet är cirka 40–55 centimeter. Schakt 354 från söder. Foto av Arkeologgruppen AB.

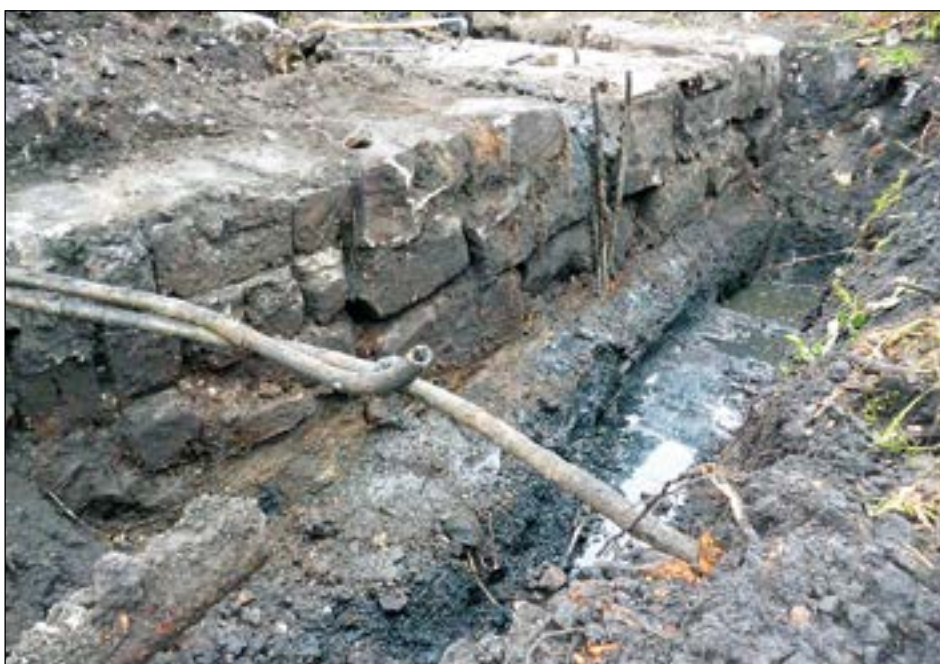
Figur 9. Muravsnittet i schakt 354. Längst till vänster i bild kan ses att slaggsten har använts i kombination med natursten. Foto från sydväst av Arkeologgruppen AB.

Muren var huvudsakligen byggd i huggen natursten om 0,3 till 0,6 meter stora block. I viss mån har även slaggsten använts. Muren var cirka 1 meter hög och anlagd på ett lager sintrad slagg som överst bestod av hårt packad och krossad slagg. Under detta fanns ytterligare krossad slagg. Antydning till kistkonstruktioner i botten fanns också genom de stockar (A345 och A350) som påträffades. De har haft till uppgift att i båslänkande konstruktioner hålla fyllnadsmaterialet på plats, det vill säga den krossade och hårt packade slaggen.

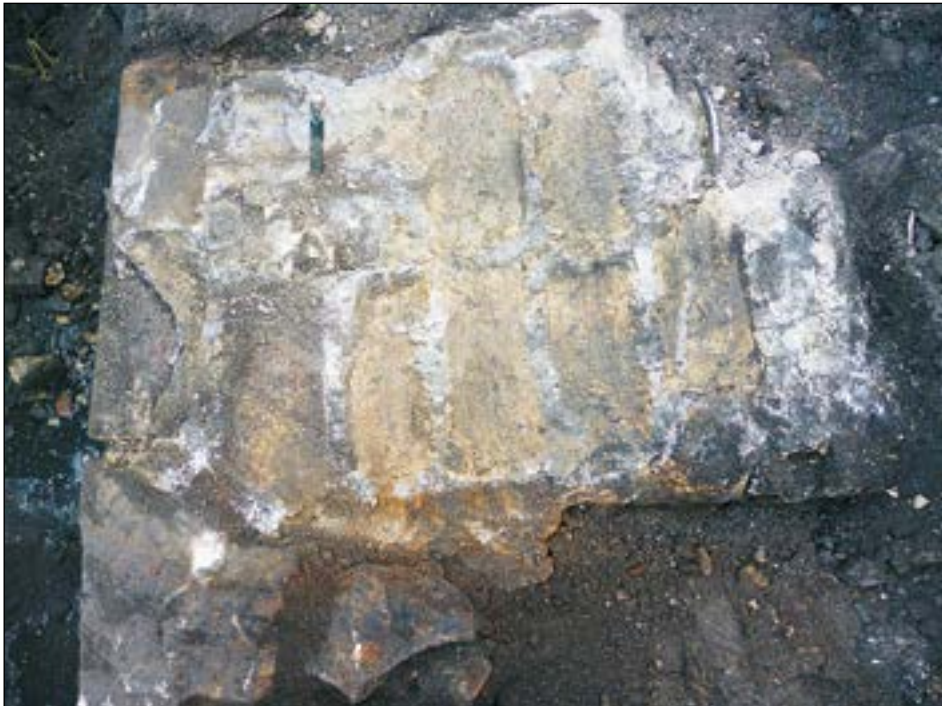
De rester av golv som kunde konstateras i schaktet var konstruerade dels av bruk, dels av järnplåtar och var anlagda direkt på murkrönet. I golvet fanns avtryck av att de burit upp tunga föremål. Avtrycken hade samma storlek som den slaggsten som har använts i murkonstruktionen och i golvet fanns även rester efter stående järnstänger. Dessa lämningar kan vara fundament och fästordningar för de maskiner som funnits i verksamheten.

Figur 11. Foto på golvresterna i schakt 354 med tydliga avtryck av att det har burit upp tung utrustning samt järnstänger som nämnts i texten. Foto av Arkeologgruppen AB.

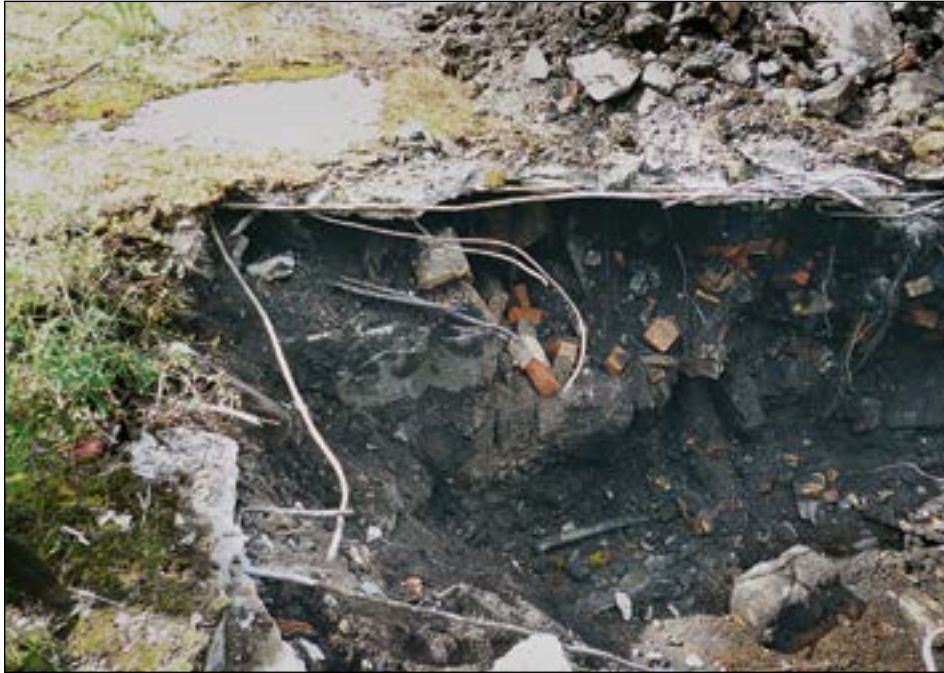
Schakt 239, som lades ytterligare ett stycke mot norr, uppvisade en likartad bild som det tidigare beskrivna schaktet. Dock fanns här endast ett två meter långt muravsnitt i den sydliga delen av schaktet. Den nordliga delen utgjordes i huvudsak av rivningsmassor. Troligen slutar muren och den byggnad den en gång har burit upp här. Av muren återstod två skift av 0,4-0,8 meter stor huggen natursten anlagd på krossad slagg samt grovt grus och sand. Ungefär 0,4 meter över murkrönet fanns rester av det moderna rörvalsverkets golv.

Figur 13. Sektion i schakt 239 med det mindre muravsnittet och de intilliggande raseringsmassorna. Överst kan även det armerade betonggolvet från rörvalsverket ses. Foto från söder av Arkeologgruppen AB.

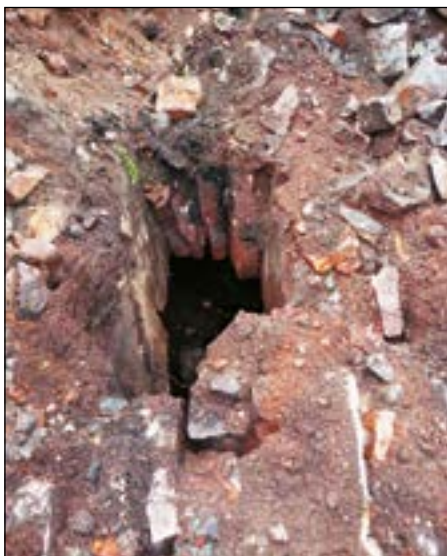
Det nordligaste schaktet längs med åfåran, schakt 366, lades där den planerade fiskvägen viker av mot öster. Detta schakt grävdes enbart till ett djup om cirka 0,5–0,6 meter, där ett valvslaget tak (A900) påträffades. Detta skadades vid grävningen och ett hål uppstod, där kunde konstateras ett utrymme under taket, det var omkring 0,8 meter djupt och närmast att likna med en kulvert med av sten valvslaget tak. Troligen har konstruktionen ett samband med att leda bort vatten från det hjulhus eller hjulgrav som har drivit den hammare som en gång funnits på platsen.

Figur 14. Hålet i det valvslagna taket (A900) som uppstod i samband med att schakt 366 skulle grävas. Foto från norr av Arkeologgruppen AB.

Flata kantställda hållar, cirka 0,3–0,4 meter stora och 0,1–0,15 meter tjocka fogade till att bilda ett valv. I det hål som uppstod syntes ett utrymme om cirka 0,8–1,0 meter brett och 0,9 meter högt under det välvda taket.

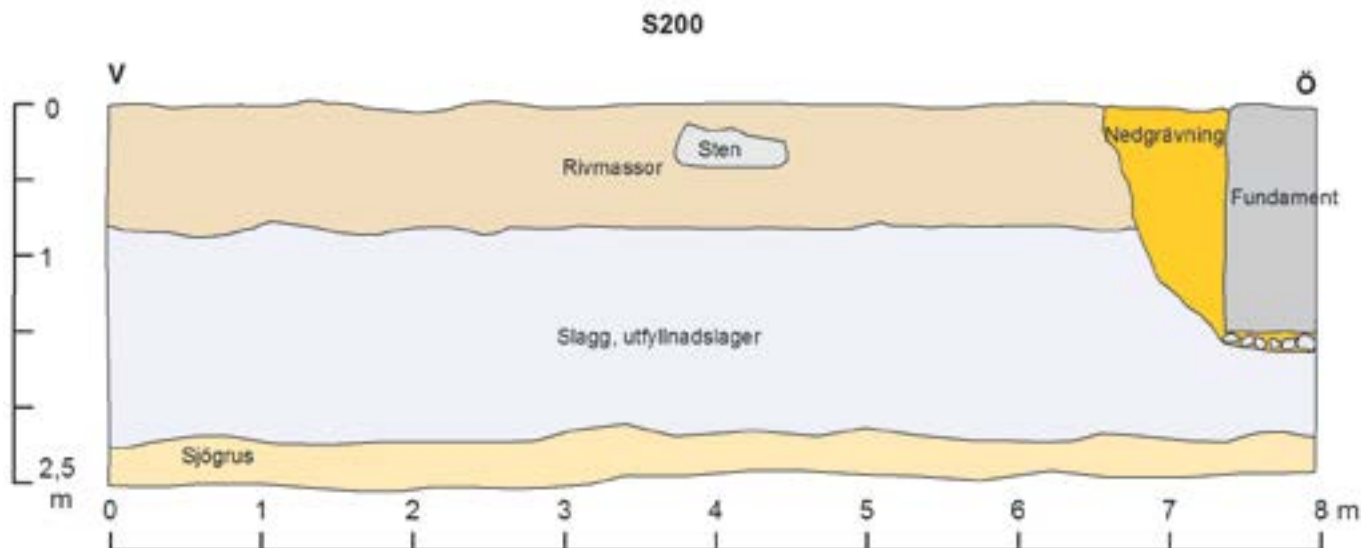
Figur 15. Sektion i schakt 200 med orört sjögrus i botten. Sedd från söder. Skala 1:50.

Överst fanns asfalt och grästorg och därunder ett 0,8 meter tjockt lager med fyllnadsmassor bestående av sten, grus, jord och tegelkross. Detta överlagrade ytterligare fyllnadsmassor denna gång omfattande 1,4 meter och bestående av grov slagg blandad med jord och sten. Detta låg direkt på orörd sjöbotten, grått grus och sand. I schaktets östra del fanns ett betongfundament nedgrävt till ett djup av 1,6 meter. Nedgrävningen var i ytan 1,6 meter och i botten 0,8 meter. Dessutom fanns i schaktets mitt en ytligt belägen stenrad.
