# Kabelgrävning i Knista kyrkogård

Knista Kyrka 1:1, Knista socken, Lekebergs kommun, Närke

ARKEOLOGGRUPPEN AB RAPPORT 2016:04

ARKEOLOGISK FÖRUNDESRÖKNING  
I FORM AV SCHAKTÖVERVAKNING

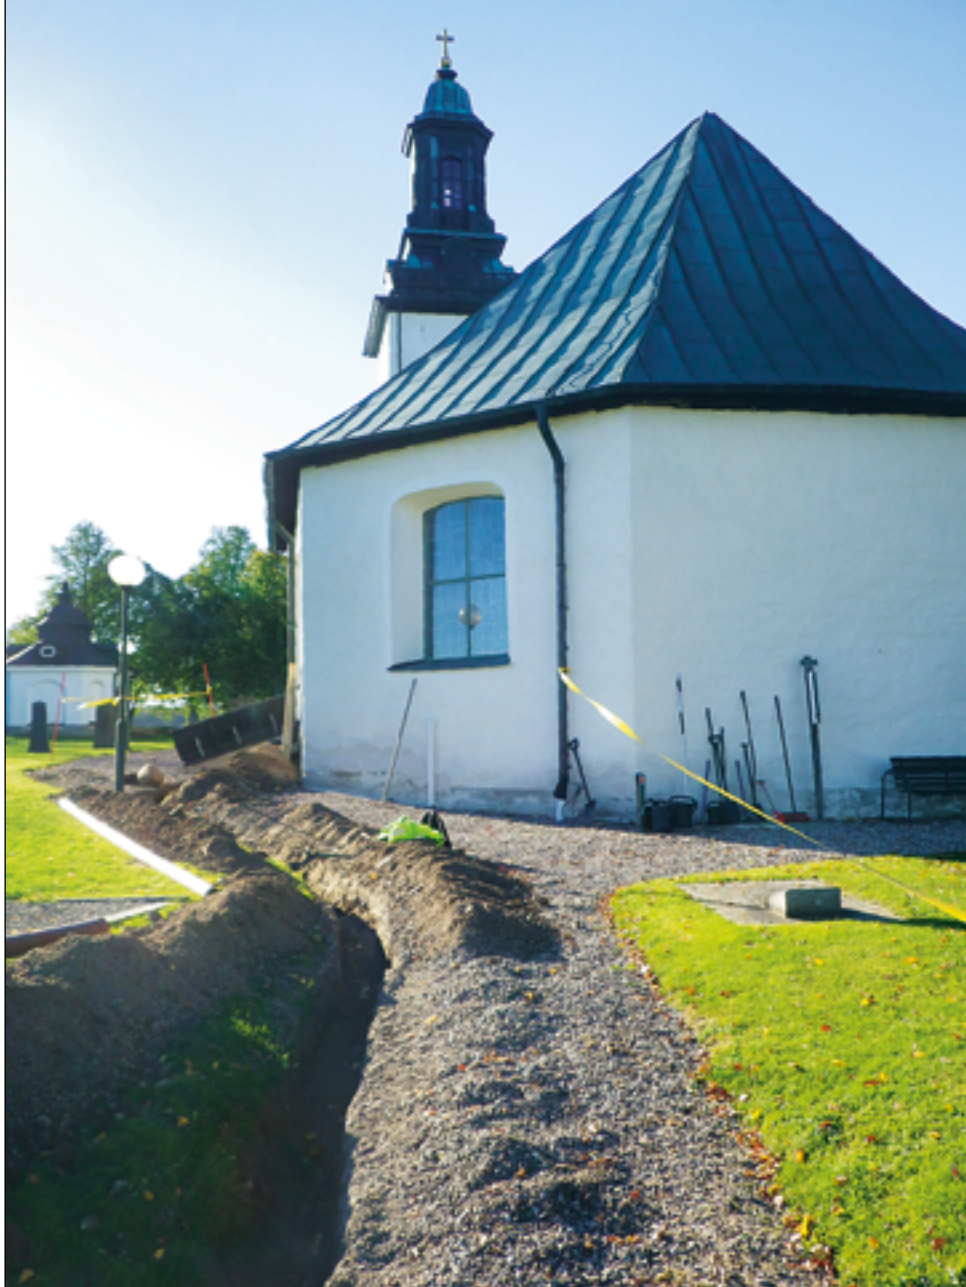
Omslagsfoto Vy över schaktet vid Knista kyrkas absid. Närmast absidet påträffades mänskliga kvarlevor i omrörda jordmassor. Foto från öster av Johnny Rönngren.

Vid förundersökningen grävdes sex schakt om sammanlagt 102 löp-meter, eller 62 kvadratmeter. Inga arkeologiska lämningar påträffades inom schakten. Mänskliga kvarlevor som påträffats i omrörda jordmassor påträffades i schakt 1 i nära anslutning till kyrkobyggnaden. Benen återdeponerades i samband med igenfyllning av schakten.

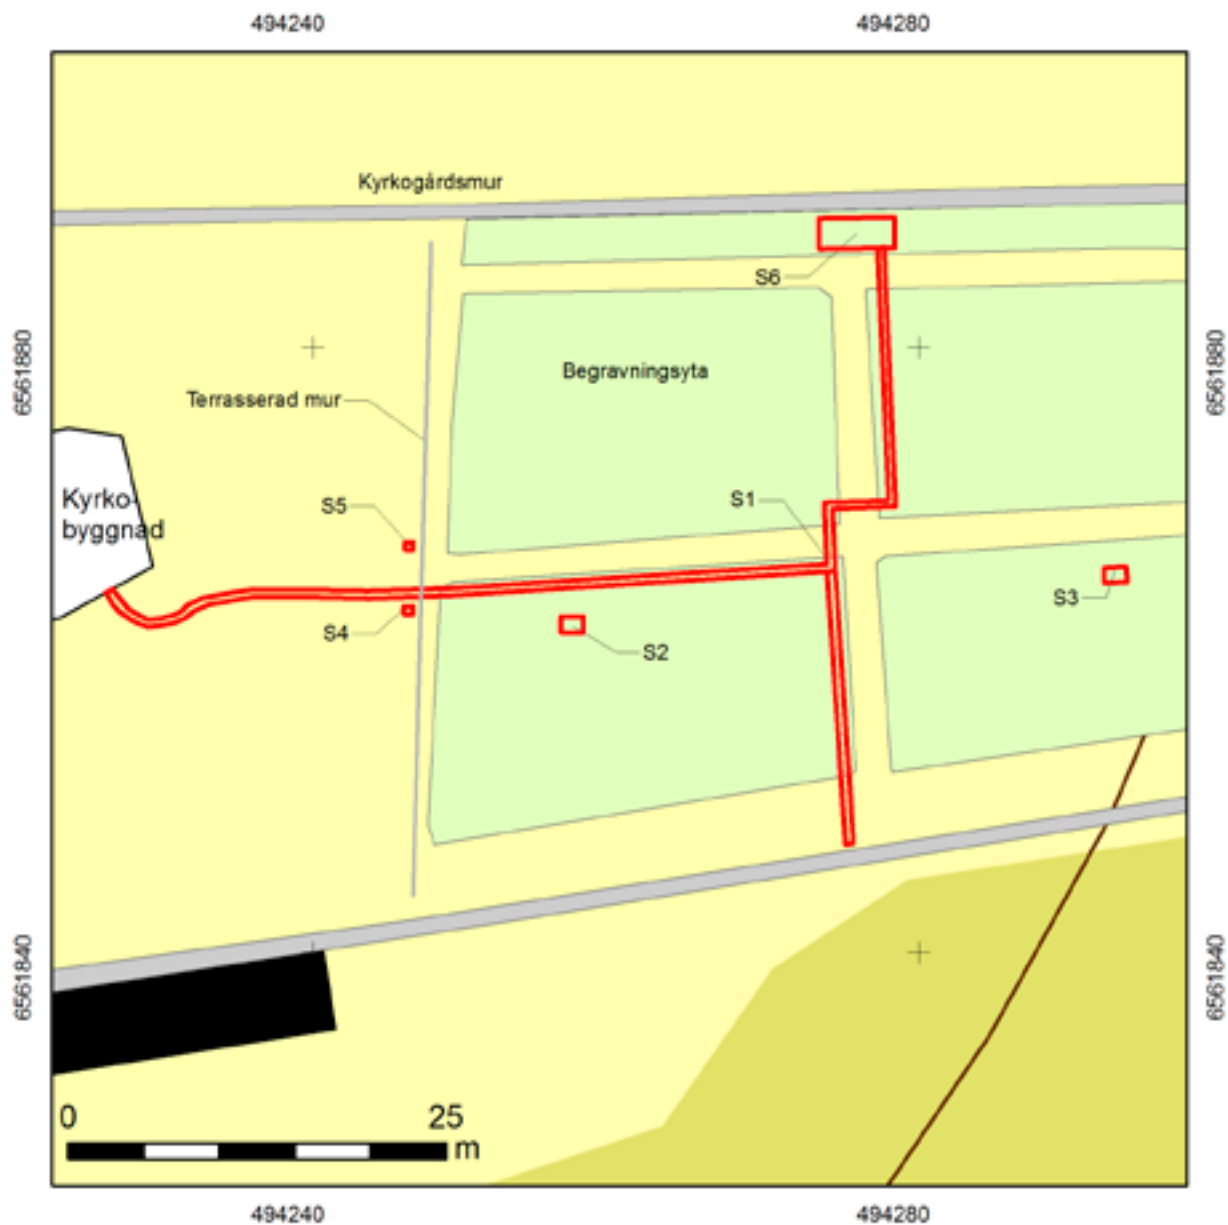
Figur 3. Schaktplan över de schakt som grävdes i samband med markarbetet i Knista kyrka. Schakten är markerade med rött. Skala 1:500.

Schakten grävdes till ett djup om 0,4 till 0,5 meter och berörde endast det övre marklagret som utgjordes av en porös mylla. Bredden på kabelschaktet (S1) var 0,3–0,4 meter. I schakten påträffades den naturliga marknivån vid 0,5 meters djup. Vid schakt 3 hade tidigare en större gravsten varit placerad och vid grävning påträffades omrörd jord.

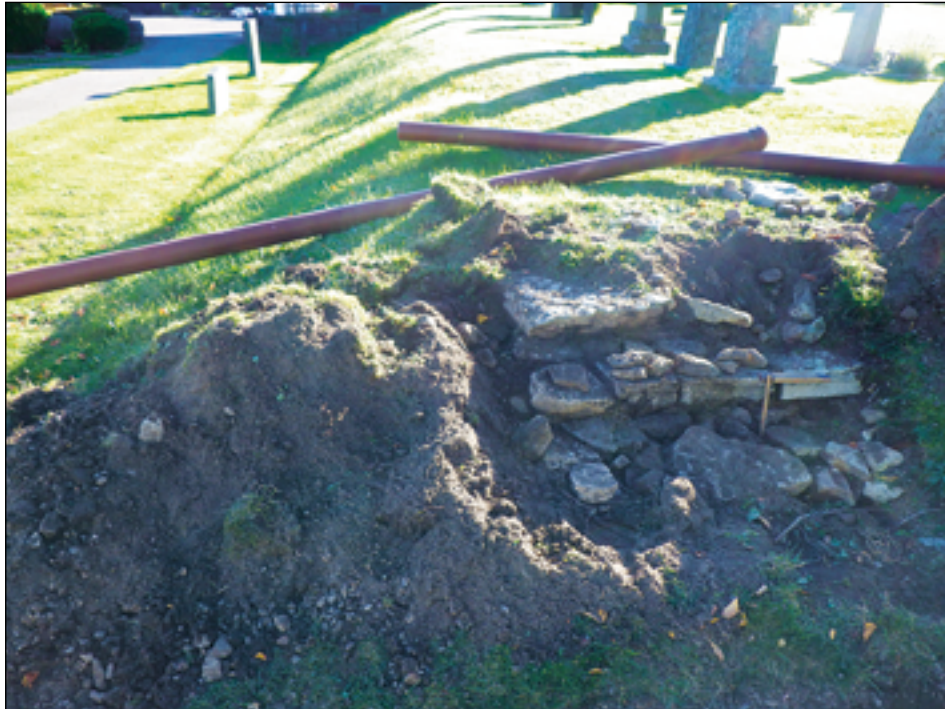
*Figur 4. En trappa påträffades i schakt 4 och framrensades. Trappstegen av kalksten var i dåligt skick. Tidigare har trappor funnits på vardera sida av en öppning i kyrkomuren. Trapporna har lett upp till krönet på en terrasserad mur som vid senare tid blivit övertäckt med jord. Foto från norr av Johnny Rönngren.*

Trapporna påträffades i schakt 4 och 5. Trappan i schakt 4 var i dåligt skick där kalkstenarna gått sönder i flera bitar, vilket möjligen var orsaken till att trappan täckts över med jord. Schakt 4 och 5 lämnades öppna då kyrkan planerade att eventuellt restaurera trapporna.

| Schaktnr | Storlek/m | Djup/m | Beskrivning |
|---|---|---|---|
| 4 | 0,5x0,5 | 0,2 | En schakt lades där en trappa antogs finnas. Trappstegen av kalksten var i dåligt skick med stenar i flera bitar. Schaktet lämnades öppet för eventuell restaurering. |
