# Schaktningsövervakning i Sköllersta

Sköllersta 115, Sköllersta socken, Hallsbergs kommun, Närke

ARKEOLOGGRUPPEN AB RAPPORT 2016:20

ARKEOLOGISK FÖRUNDERÖKNING  
I FORM AV SCHAKTNINGSÖVERVAKNING

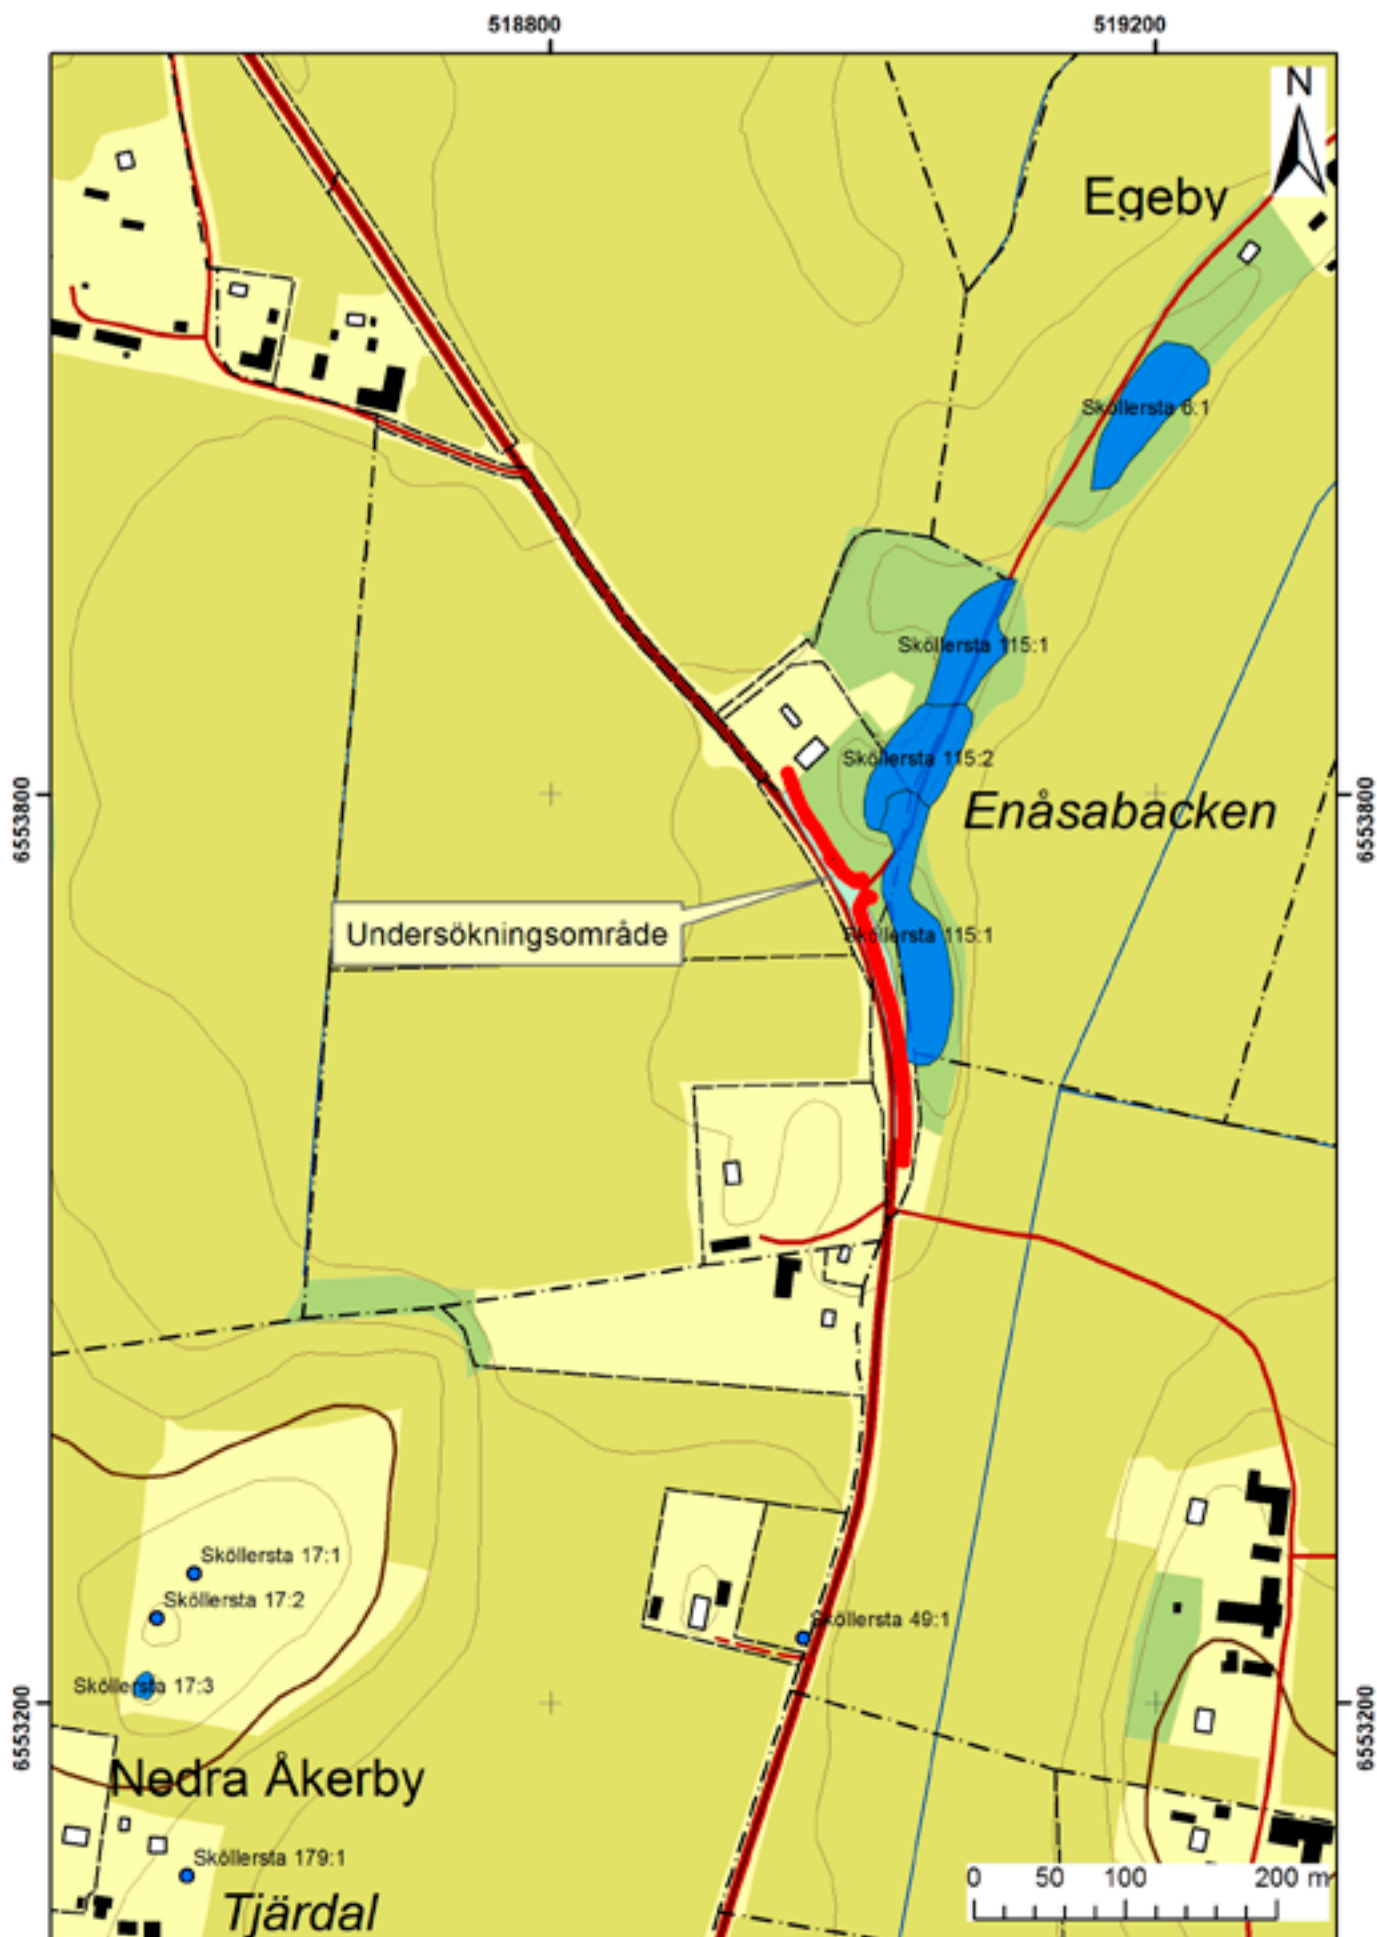
Figur 2. karta med schakten markerade med rött samt närliggande registrerade fornlämningar.  
Skala 1:5 000.

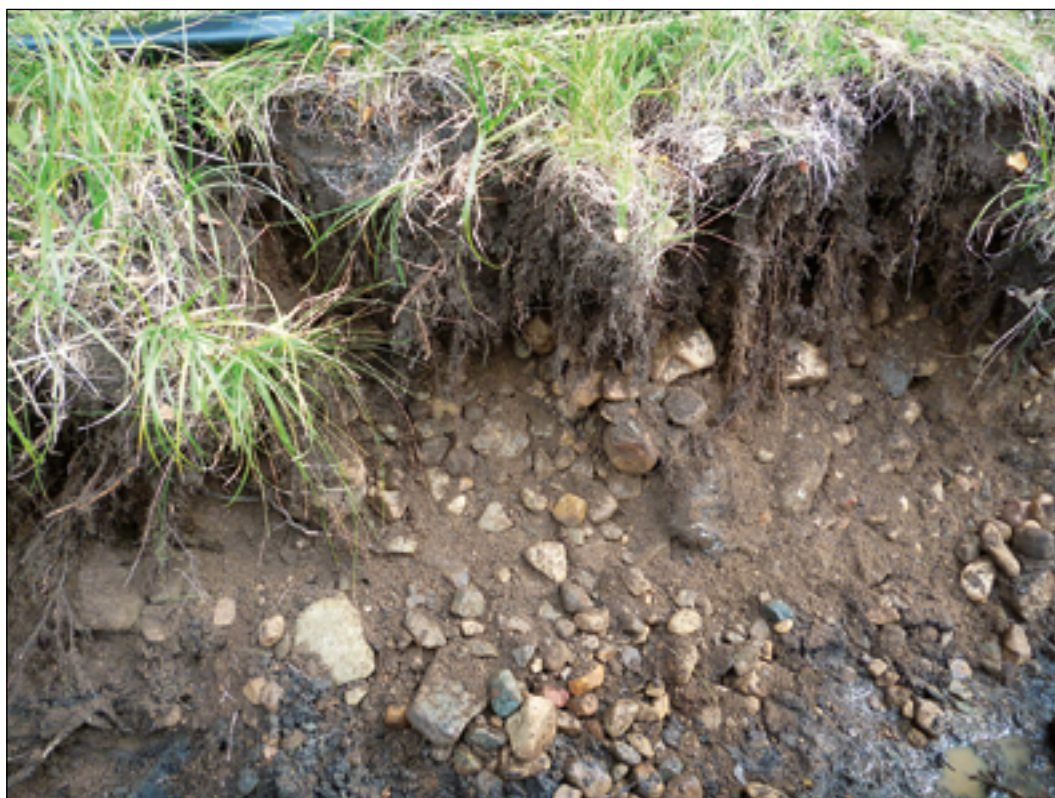
Figur 3. Påförda rullstensmassor i schakt 1. Foto taget från väster av Erica Strengbom.

Schakt 1 grävdes från söder till norr längs med vägreken i dikeskanten. Schaktet mätte 90 meter, var 0,60–1,0 meter brett och grävdes ner till ett djup på 0,80 meter. Vid schaktningen visade det sig att delar av området kring vägen var uppbyggt av påförda rullstensgrus och stenar, och under dessa var marken delvis vattensjuk. I kanten av det vattensjuka området framkom längs diket ett oregelbundet lager (A300) med fläckvisa kolkoncentrationer. En skärva klart buteljglas påträffades nertryckt i lagret. I den norra delen av schaktet framkom krossat taktegel mot botten. I övrigt framkom inget av antikvariskt intresse.

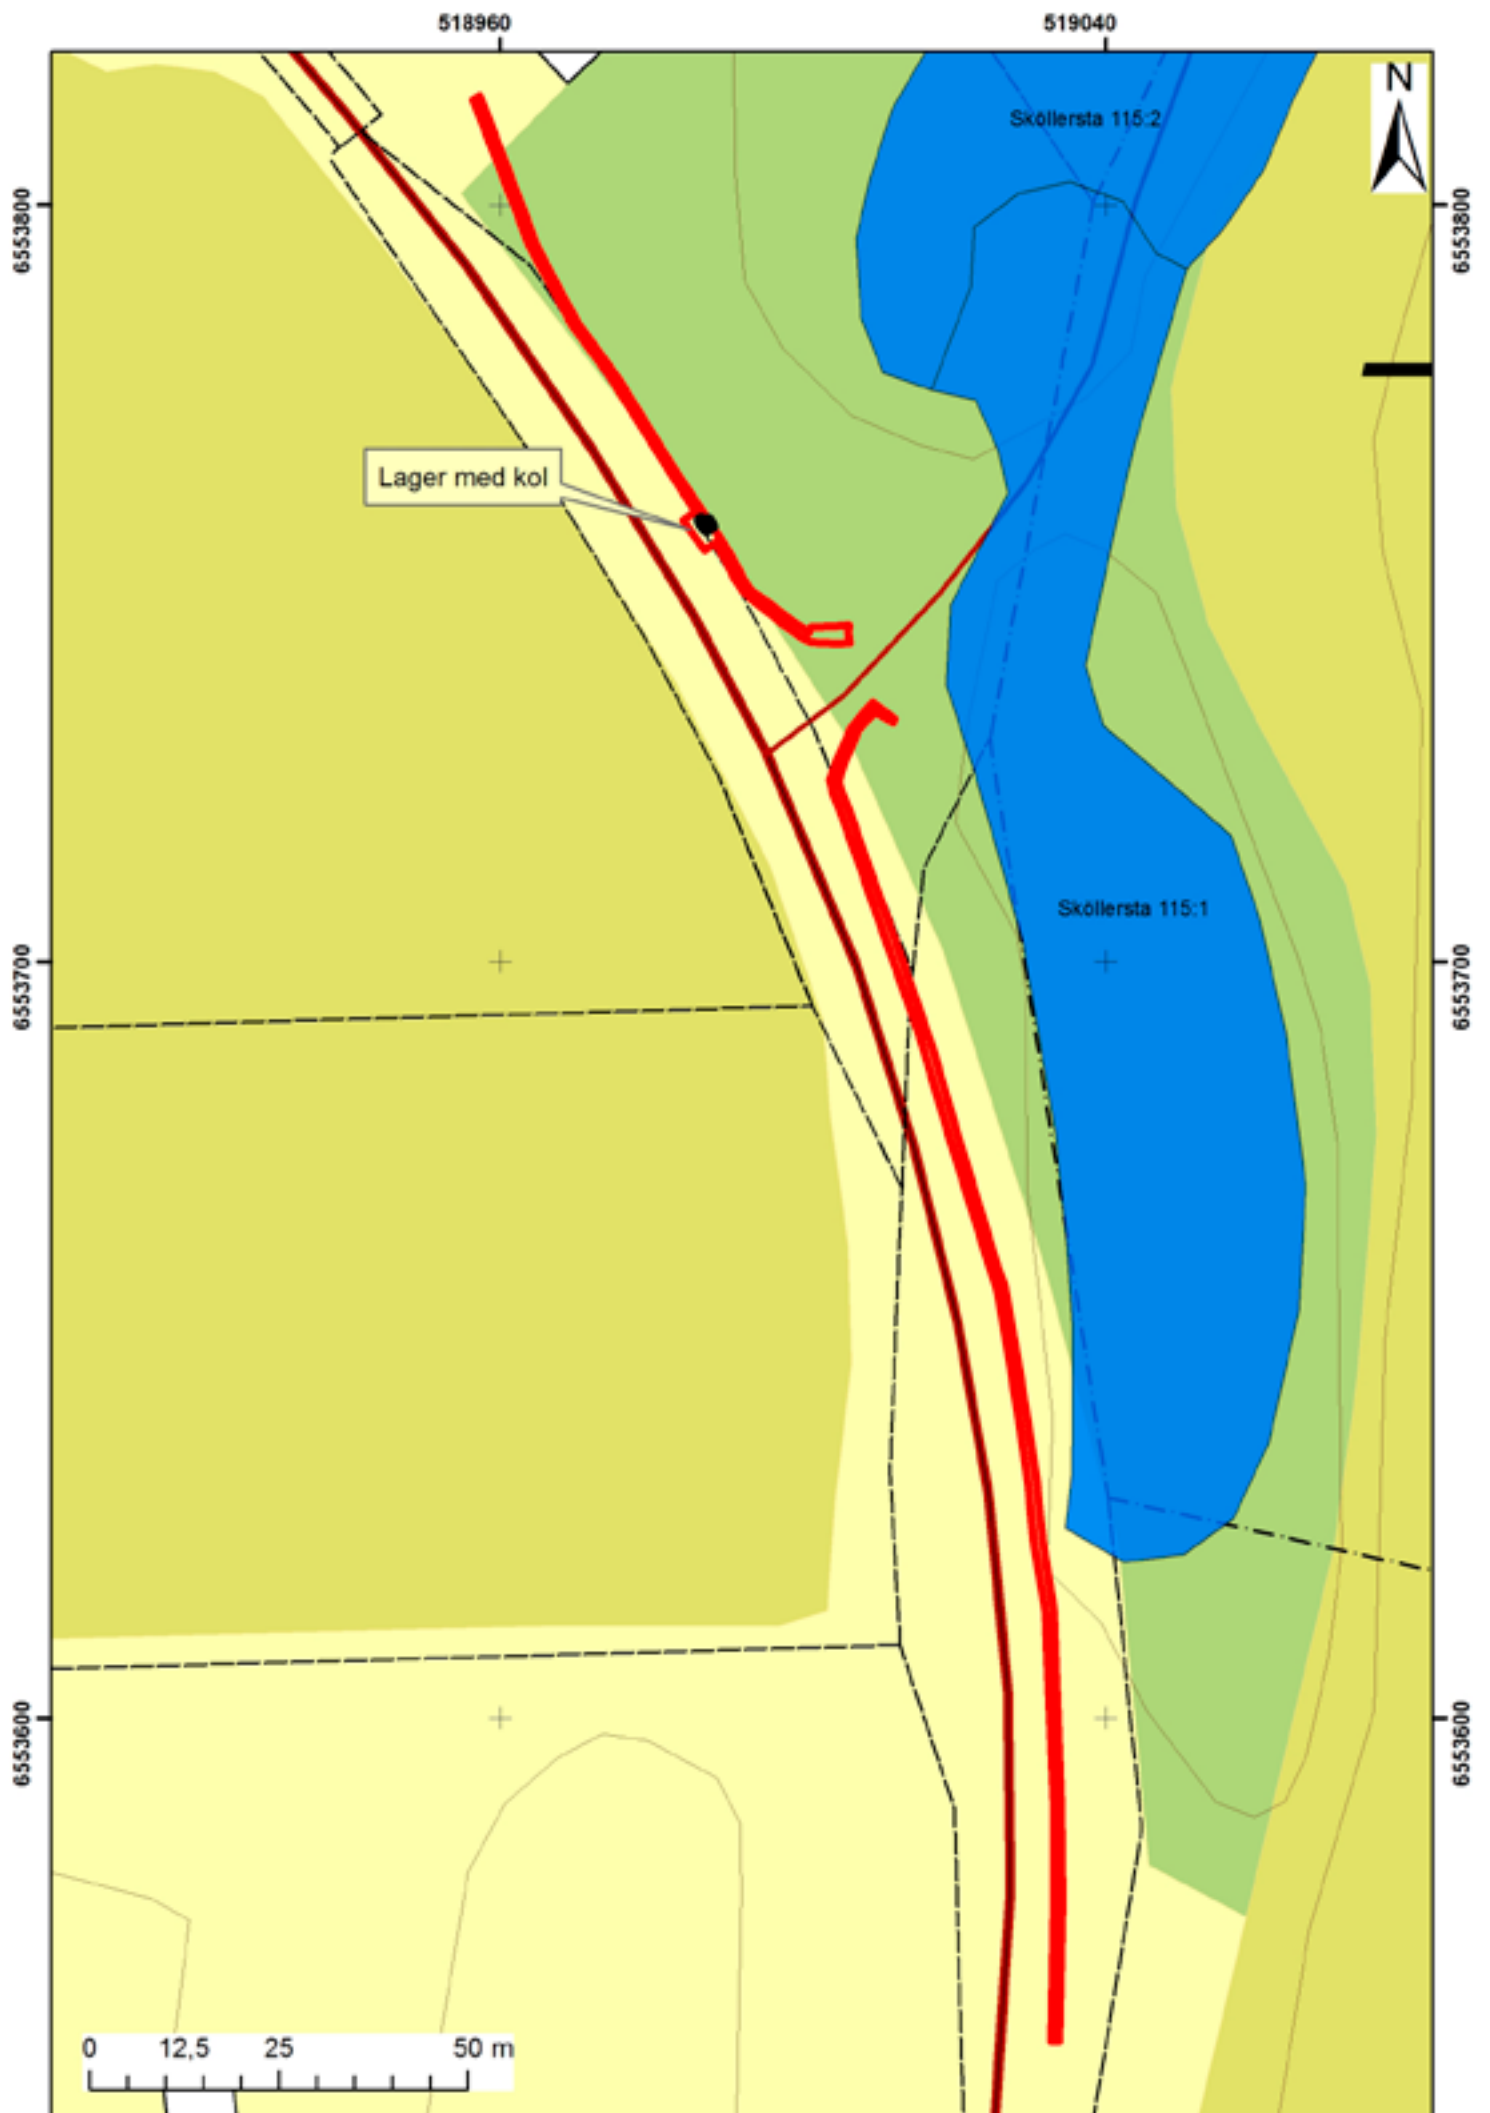
Anläggning A300 var ett oregelbundet lager av grå siltig sand med koncentrationer av kol. Fläckvis var koncentrationen av kol hög. Lagret mätte 1,5x0,80 meter. Lagrets djup varierade från 0,03 upp till 0,08 meter. I lagret påträffades en klar glasskärva från en flaska.

Figur 4. Undersökningsområdet med kollager. Skala 1:1 000.

Området kring åsen var svårt att tolka då det skett många ingrepp i och omkring åsen. Grustäcker har grävt ur stora delar av den västra sidan av åsen och en grusväg går rakt igenom åsen. Längs med vägen fanns stora mängder påförda massor och stora dumphögar. Anläggningen A300 låg på kanten av en platåliknande yta av påförda rullstensmassor som var uppbyggd för att plana ut en naturligt sank svacka. Lagrets funktion och tillkomst är oklart men den glasskärva som hittades i lagret antyder en sentida datering.
