# Norra Smedjebacken

## – arkeologisk förundersökning inom Grillgården 3

RAÄ 83:1, Grillgården 3, Örebro socken och kommun, Närke

ARKEOLOGGRUPPEN AB RAPPORT 2016:23

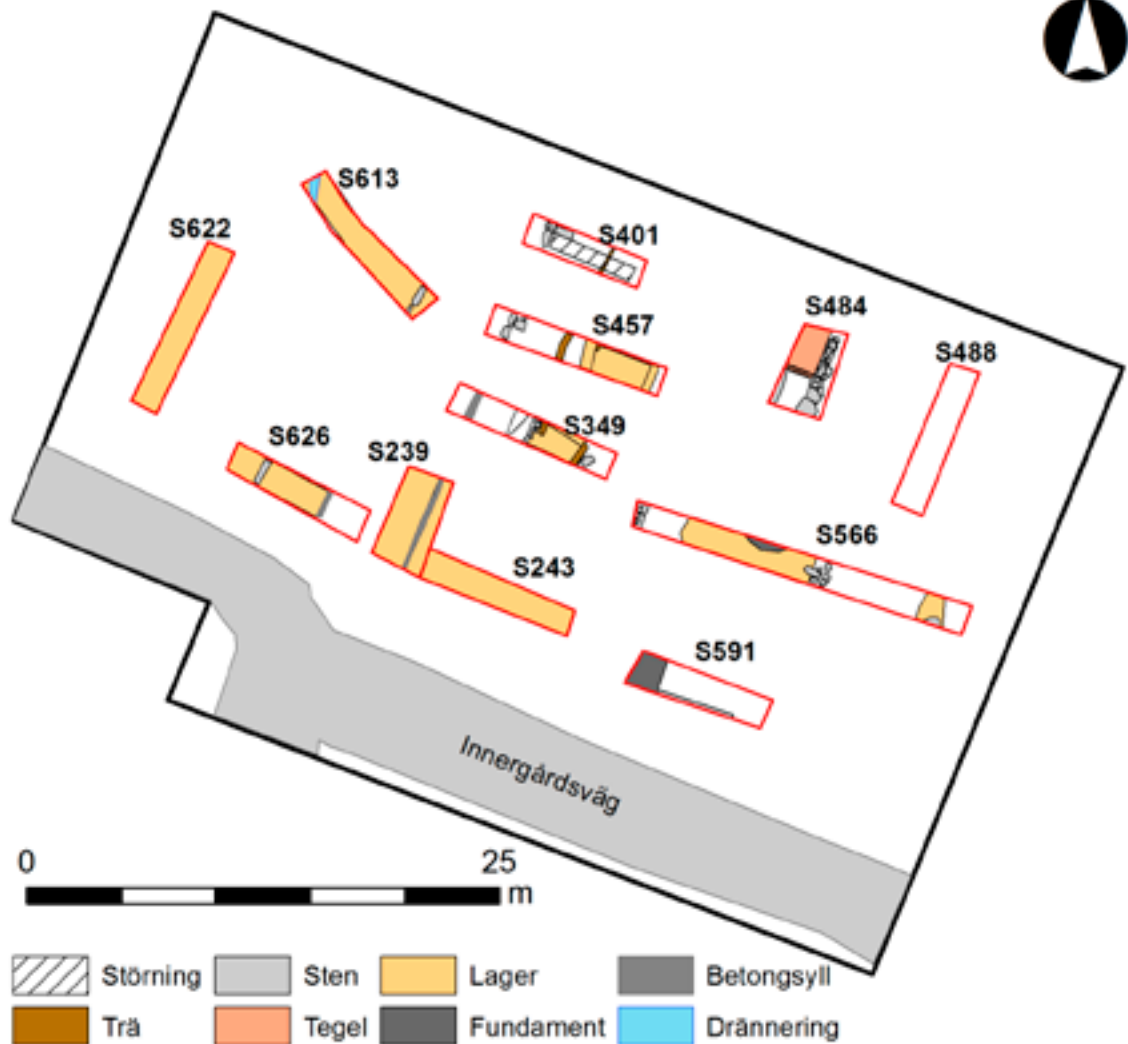
Figur 11. Plan över lager och anläggningar som undersöktes vid fältarbetet. Skala 1:400.

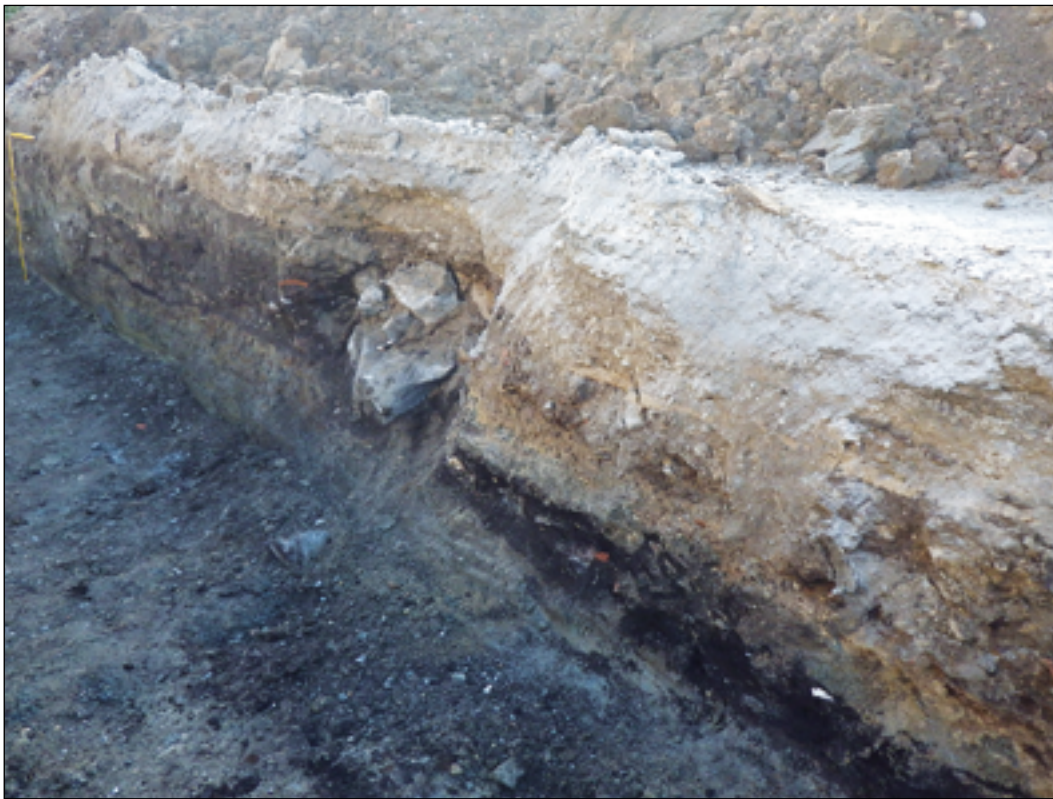
Figur 14. Foto som visar rest efter östra syllen (A492) mot södra schaktväggen till schakt 566. Olika lagerföljder syns på vardera sida om grunden. Grundens insida är närmast i bild och är utfylld med grus och sand. I botten mot den blå sterila lera syns raseringslager A558, som innehöll överblivna byggregester såsom tegel och trä som troligen kasserades i samband med att stallbyggnaden byggdes om till bostadsbyggnad år 1884.

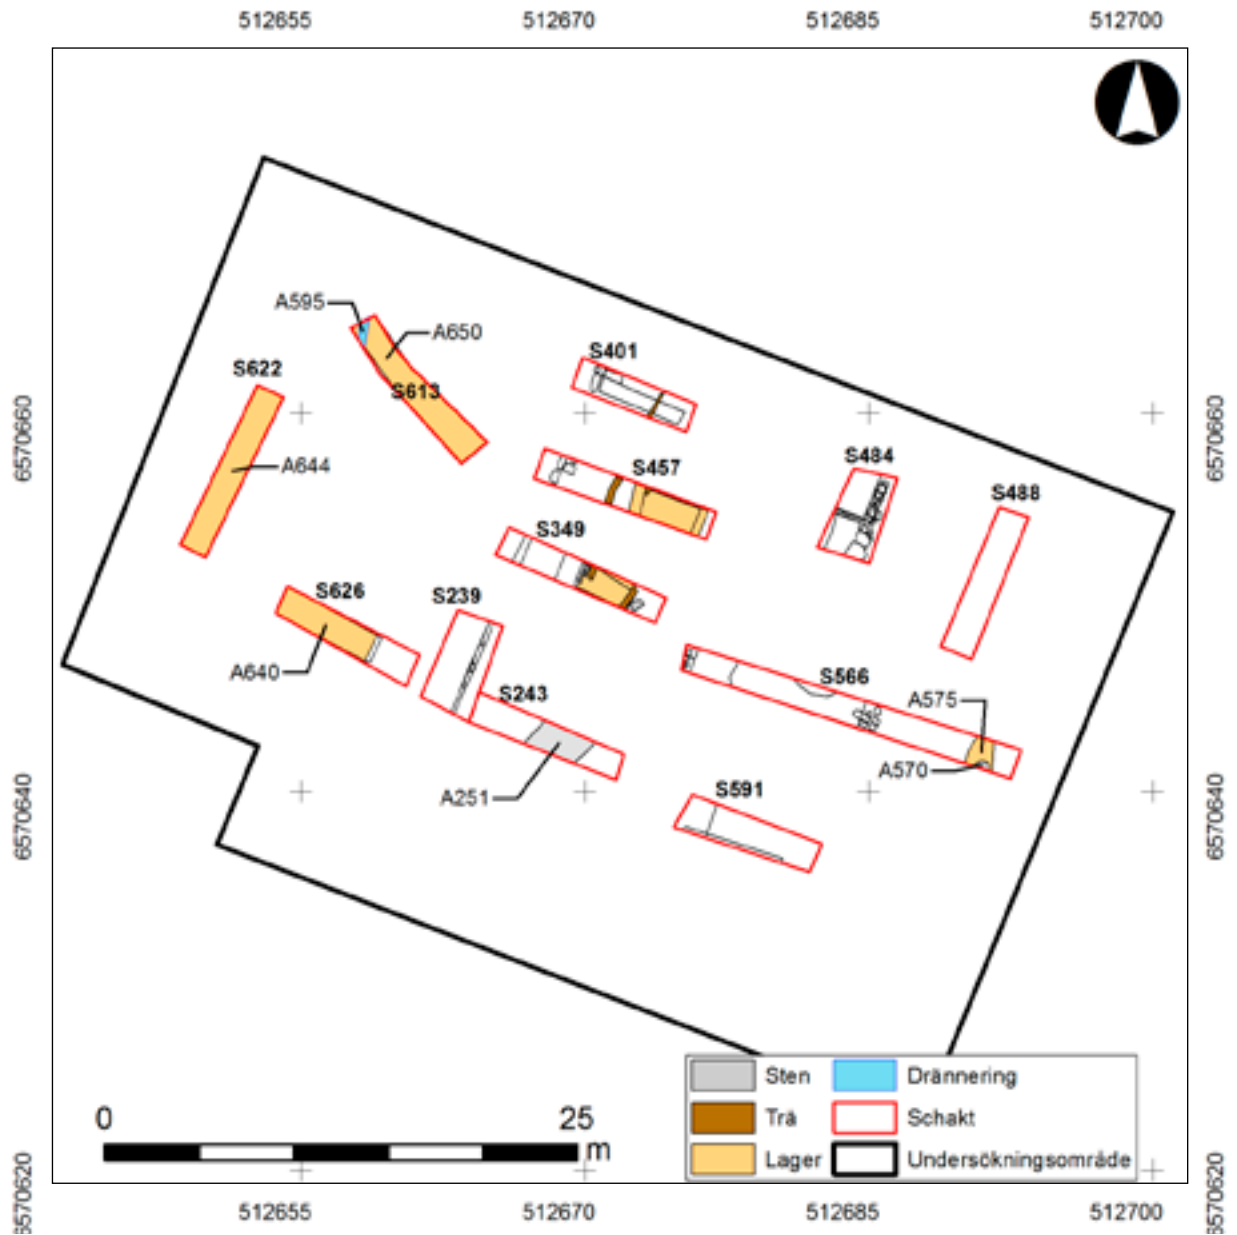
Figur 17. Påträffade anläggningar som daterades till 1800-tal utgjordes av odlingslager i de västra schakten samt avsatta kulturlager som härrör från perioden under 1800-talets sista hälft då ett stall stod på den plats där Faktorigatan 11 uppfördes. Skala 1:400.

Odlingslager (A640, A644, A650) påträffades i schakt 613, 622  
och 626. Odlingslagren var 0,2–0,4 meter tjocka, och påträffades vid  
0,7–0,8 meters djup och överlagrade steril blålera. De innehöll matjord  
blandad med lera, grus och tegelkross. De går inte med säkerhet att  
datera men bör härröra från perioden kring 1600-tal fram till 1850-tal  
då platsen enligt kartstudier var obebyggd och nyttjades som odlings-  
och ängsmark.

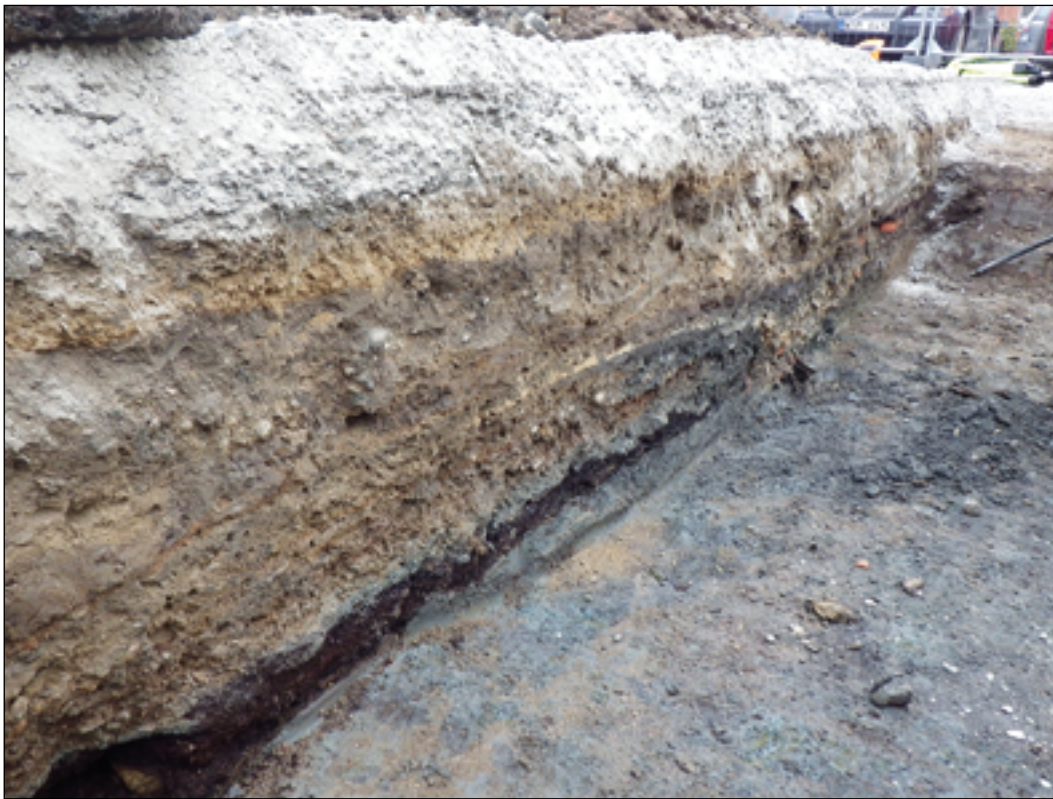
Figur 18. Foto över södra schaktväggen till schakt 349. Den tunna mörka strimman av kulturlager som avsatts på steril blålera, täcks av tjocka utfyllnadslager med sand, grus och sten. Utfyllnadslagren var omkring 0,8–1 meter tjocka. Foto från nordöst av Johnny Rönngren.

I schakt 349 och 457 påträffades tunna kulturlager (A260, A449) vid 0,8-1 meters djup, som överlagrade den sterila leran. Kulturlagren innehöll träflis, gödsel samt hästhår. Lagret var 0,05–0,07 meter tjockt och skärvor av klart fönsterglas påträffades samt flintgodskeramik. Ovanpå lagret med träflis fanns kulturlager (A345, 453) som innehöll bark, träspån med inslag av tegelkross. Kulturlagren var 4–5 meter breda
