# Kvarteret Brandstationen i Örebro

Kvarteret Brandstationen, Örebro 83:1, Örebro stad och kommun, Närke

ARKEOLOGGRUPPEN AB, RAPPORT 2016:47

ARKEOLOGISK FÖRUNTERSÖKNING

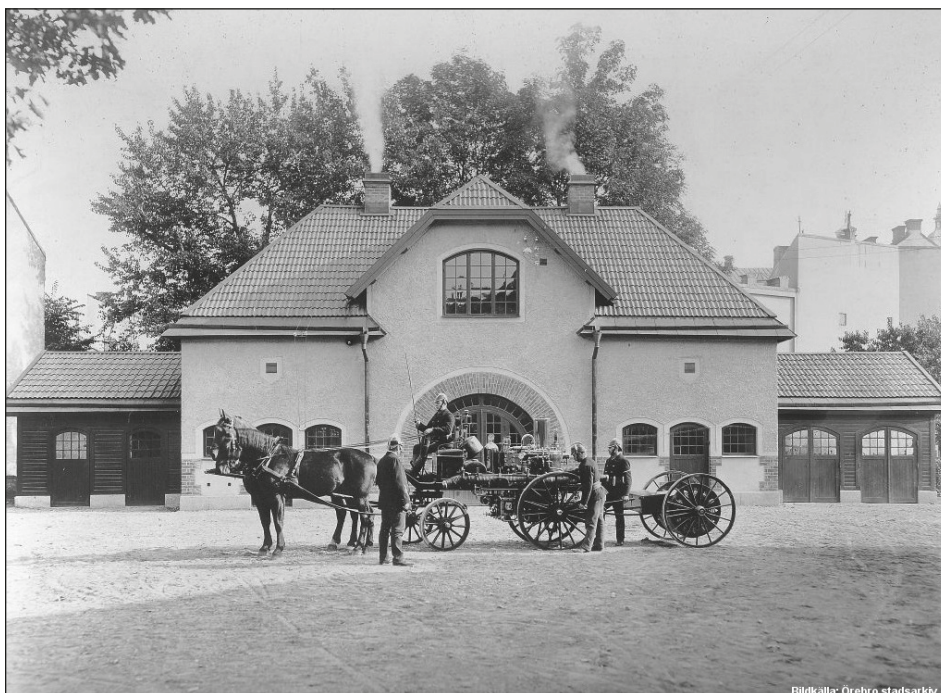
*Figur 2. Brandstationsbyggnaden från väster. Bilden är från år 1903 eller något senare. Örebro stadsarkiv. Fotograf okänd.*

Kvarteret har fått sitt namn Brandstationen efter att Örebros brandstation legat i kvarteret. Husen som ligger i anslutning till grävytan hörde till den äldre stationen som byggdes efter Stadsfullmäktiges beslut i februari år 1898. Där fastslogs också att en brandkår skulle ha anställd personal. Tidigare arbetade man efter värnpliktsprincipen, det vill säga alla arbetsföra män mellan 18 och 55 år kunde kallas in till brandtjänstgöring. År 1899 stod brandkårens byggnad färdig på adressen Fabriksgatan 9–11 (länk internet, Örebro stadsarkiv). Det aktuella undersökningsområdet är beläget i den östra delen av kvarteret Brandstationen.

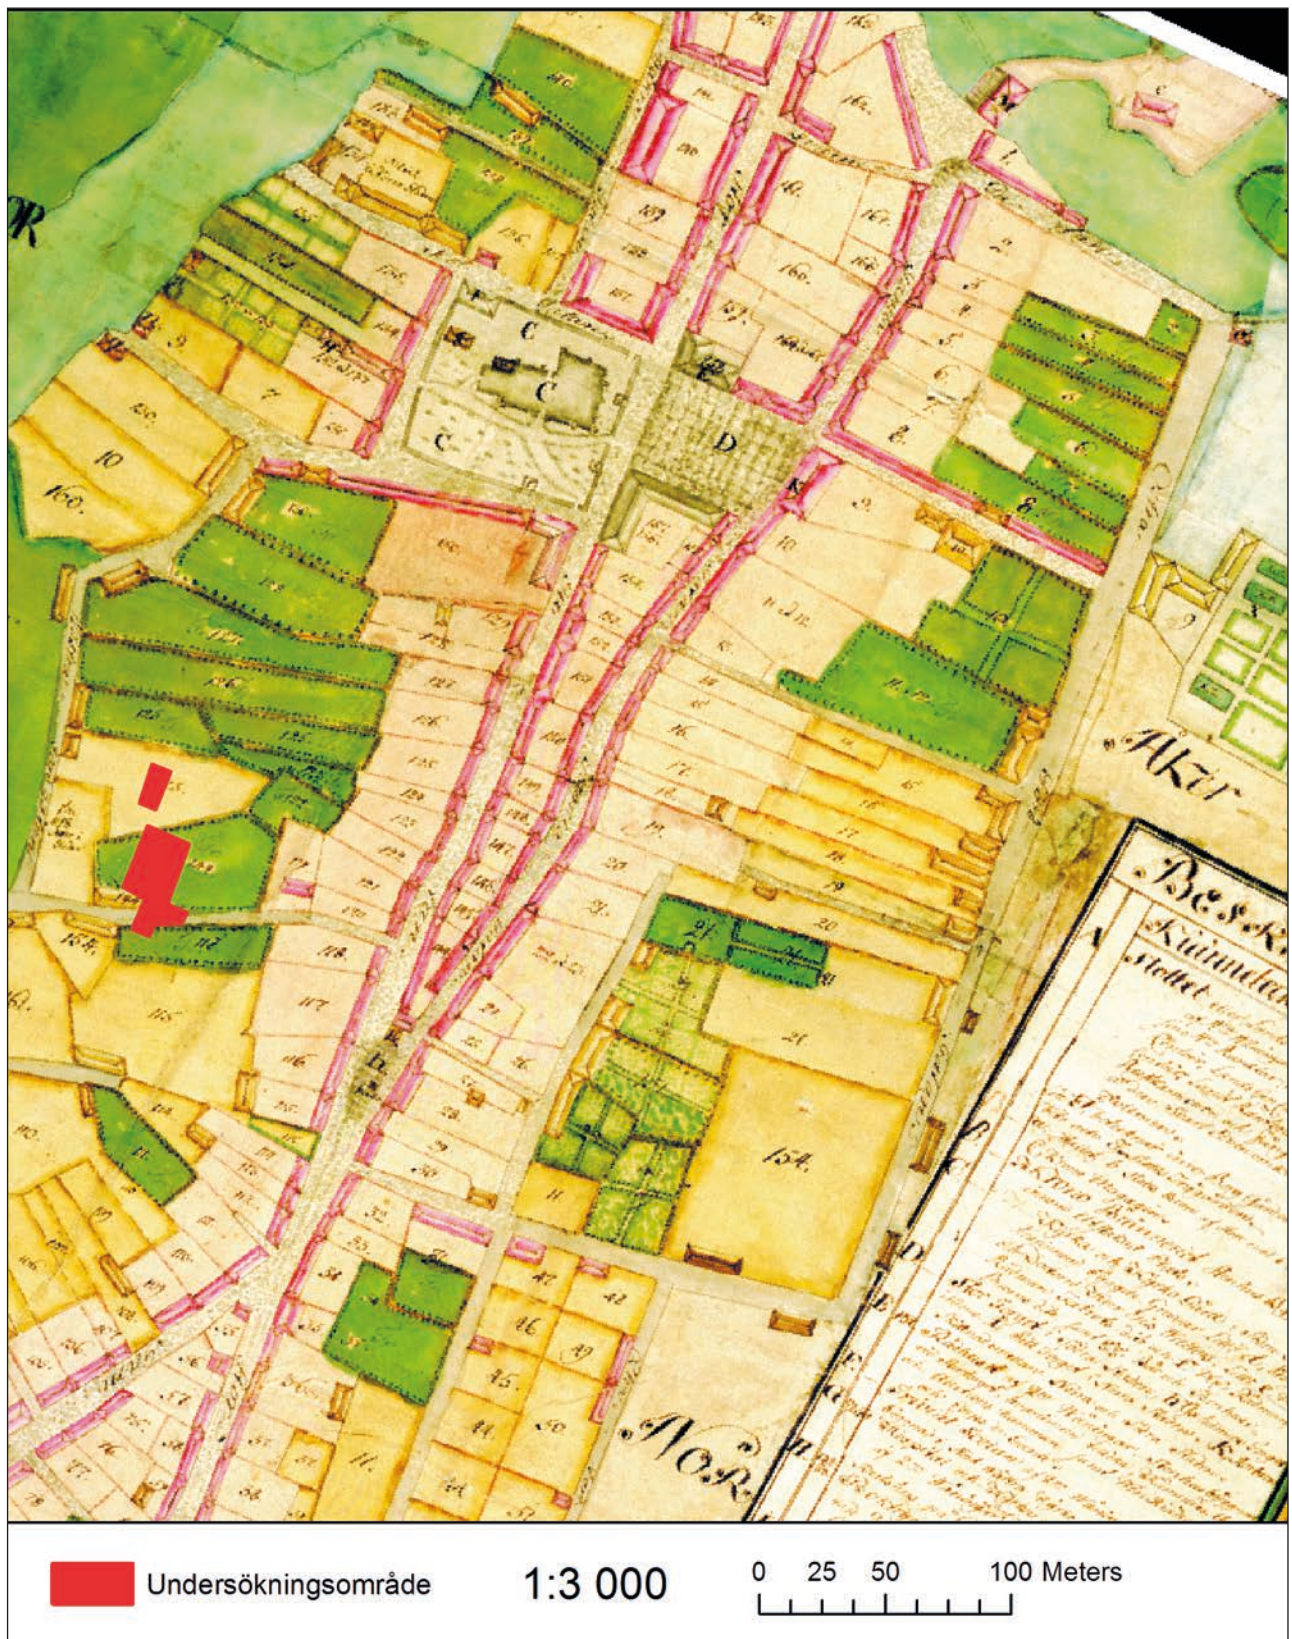
Figur 4. Karta över Örebro från år 1782 med det aktuella området markerat. Skala 1:3 000.

Eric Nybergs stadskarta från år 1782 är mer detaljrik, den uppvisar i stort sett samma grundstruktur, men ett större antal tomter är markerade. Även om bebyggelsen fortfarande ligger koncentrerad till åsen har den börjat dra sig nerför åssluttningarna. Nedanför sluttningarna dominerar åker- och ängslyckor samt kålgårdar. På kartan finns också hus utritade och undersökningsområdet berör ytterst marginellt en byggnad som ligger längs med den ovan nämnda vägen.

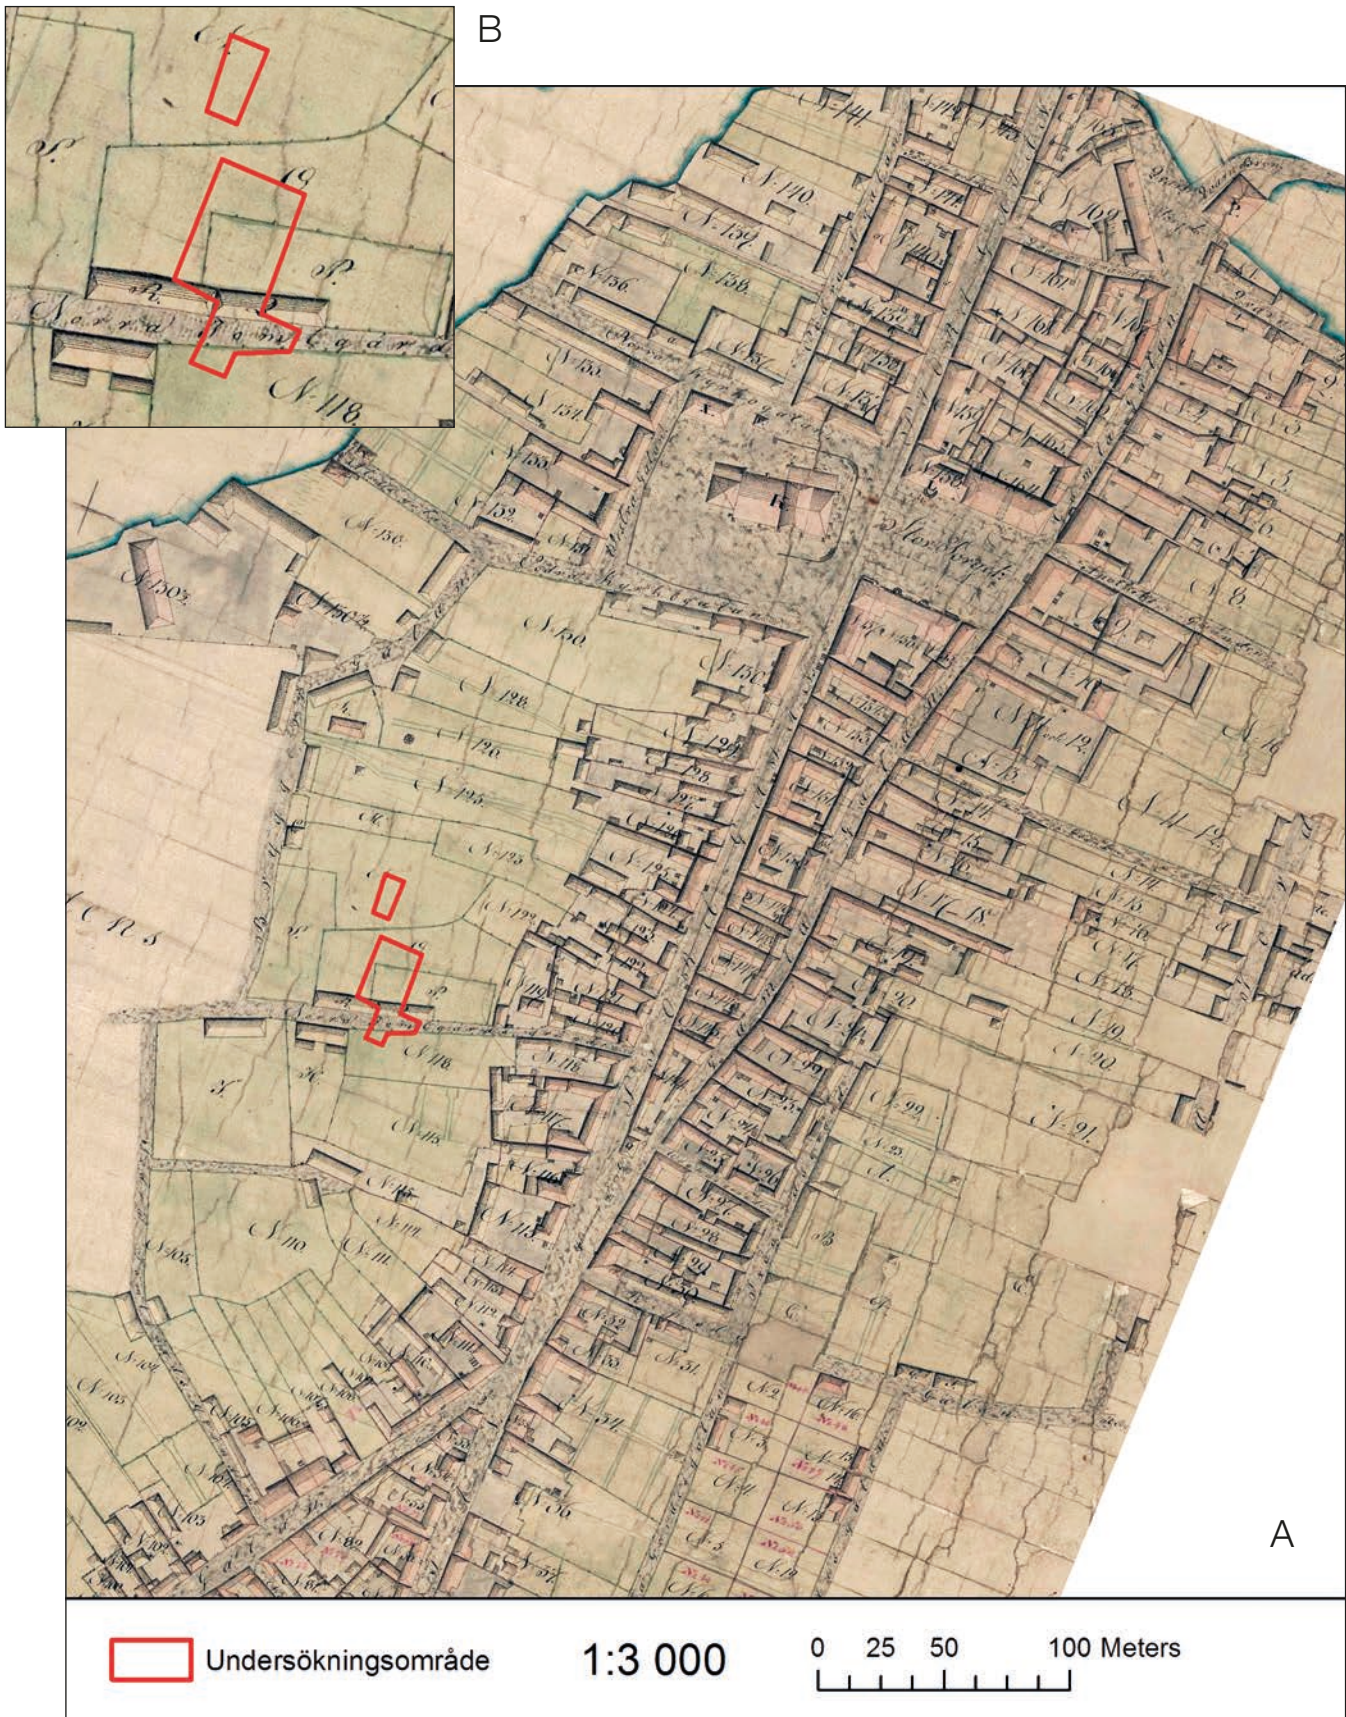
Figur 5a) En del av Nils Fredrik Vilhelm Lagerholms stadskarta från år 1823 med förundersökningsområdet markerat. Skala 1:3 000.

Figur 5b) Detalj ur 1823-års karta. Skala 1:1 500.

På Nils Fredrik Vilhelm Lagerholms stadskarta från år 1823 omnämns den ovan omtalade gatan som Norra Tomtgårdsgatan. Av kartan framgår också att staden har förtätats och brett ut sig. Staden har dock fortfarande i stort sett samma grundstruktur som återges på den äldsta kartan. Även här ses att förundersökningsområdet berör en byggnad och Tomtgårdsgatan.

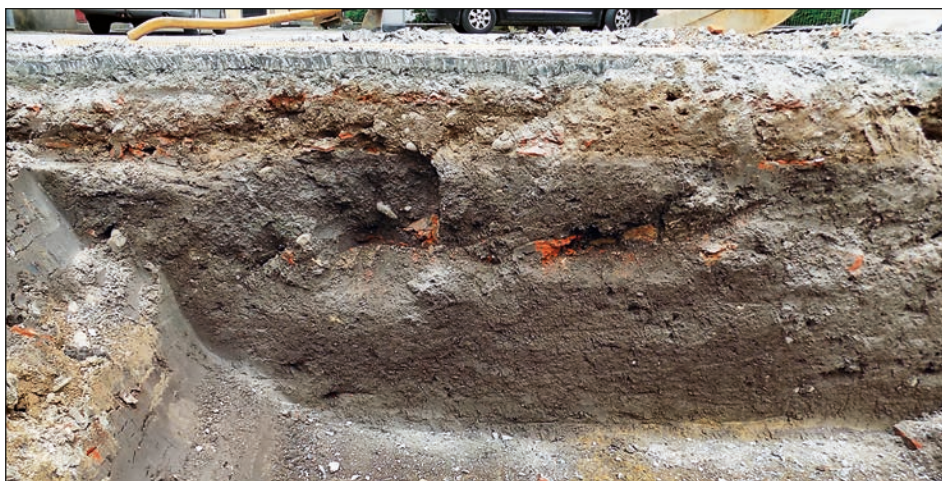
*Figur 10. De mäktiga odlingslagren som fanns i östra delen av schakt 200. Foto från söder av Arkeologgruppen AB.*

De kontexter av äldre karaktär, konstruktioner och lager, som fanns bevarade i området utgjordes i huvudsak av odlingslager samt sten- och tegelkonstruktioner. De finns framför allt i områdets centrala del, i schakt 200. Stratigrafiskt äldst är de odlingslager som fanns bevarade. De uppträdde sporadiskt i de flesta schakt, men särskilt i schakt 200 där dess östra del innehöll intakta odlingslager. Prov för makrofossil har analyserats som visar på ett stort inslag av olika ogräs. Samtliga frön var oförkolnade och kan tolkas komma från antingen uppodlad mark eller ruderatmark.

Äldst i schaktet är odlingsjorden, som når en mäktighet om 0,6 meter, och har brukats under lång tid, fynd i jorden talar för sent 1600-tal och framåt, de yngsta fynden i jordlagret var mineralvattenflaskor importerade från Tyskland som kan dateras till 1780-1820.

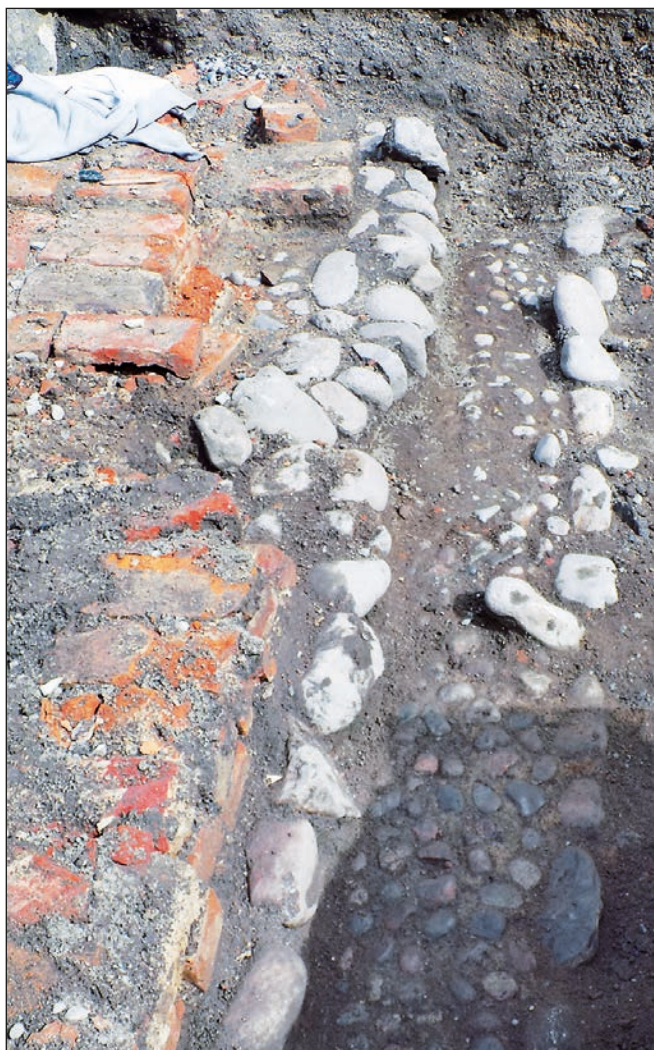
Figur 11. De båda stenläggningarna i anslutning till husgrunden. Foto från öster av Arkeologgruppen AB.

Den äldre stenläggningen är det första som sker konstruktionsmässigt när marken i området övergår från att enbart användas som en del av stadens odlingsjordar. Det är en stensatt gränd eller annan typ av stenläggning som inte bör sättas i samband med den husgrund (A206) som är aktuell i denna text, utan snarare hör den samman med ett tidigare skede. Den har löpt i nordsydlig riktning och har under en period funnits samtidigt med den odlingsjord som har konstaterats öster om byggnadsresten. Stenläggningen i sig har inte kunnat dateras och den kan inte identifieras på någon karta. Den kan dock ha ett samband med en äldre byggnad som enligt kartmaterialet (år 1782) ska ha funnits på platsen och vars spår borde ha funnits i schakt 700; dock var påverkan av modern verksamhet stor och inga spår eller indikationer efter någon byggnad eller gränd kunde konstateras.

Stratigrafiskt äldsta lämning på odlingsjorden utgörs av en stenläggning, A794. Det är en gränd eller gata satt av små kullriga stenar som avgränsas i öster av större ovala stenar. På denna med ett tunt jordlager emellan återfinns ytterligare en stenläggning, med oklar funktion, A464.

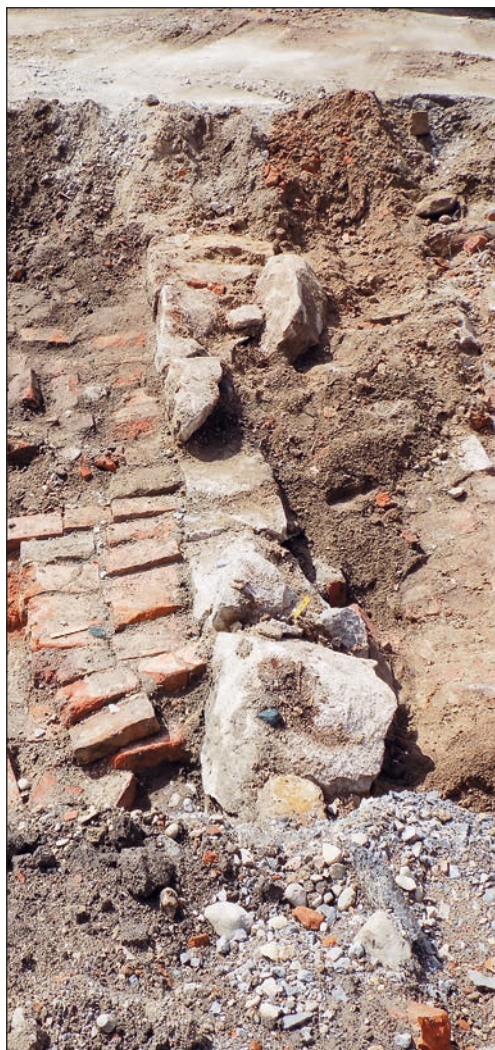
Figur 12. Den nord-sydliga syllstensraden till husgrunden A206. Foto från norr av Arkeologgruppen AB.

Dominerande i schaktet var en stensyllsgrund (A206) som löpte rakt över schaktet i nord-sydlig riktning och som dessutom delvis kunde följas i den norra och södra schaktväggen. Den var minst 6x8 meter stor, dock kunde ingen begränsning fastställas i väster. Materialet var blandat med lätt tuktade gråstenar till huggen kalksten. Bevarat var 1–3 skift sten.

Schaktet dominerades dock av rester efter en husgrund, A206, fogad med kalkbruk, uppbyggd av dels granit, dels huggen kalksten. Grunden innehåller ett tegelgolv, A287. Detta har antagligen utgjort ett underlag för ett annat golv. Tegelstenarna förefaller vara sekundäranvända och är av olika kvalitet. Rivningsmaterialet antyder att byggnaden har spelat ut sin roll och demolerats vid sekelskiftet 1800/1900. Dess tillkomsttid är oklar.

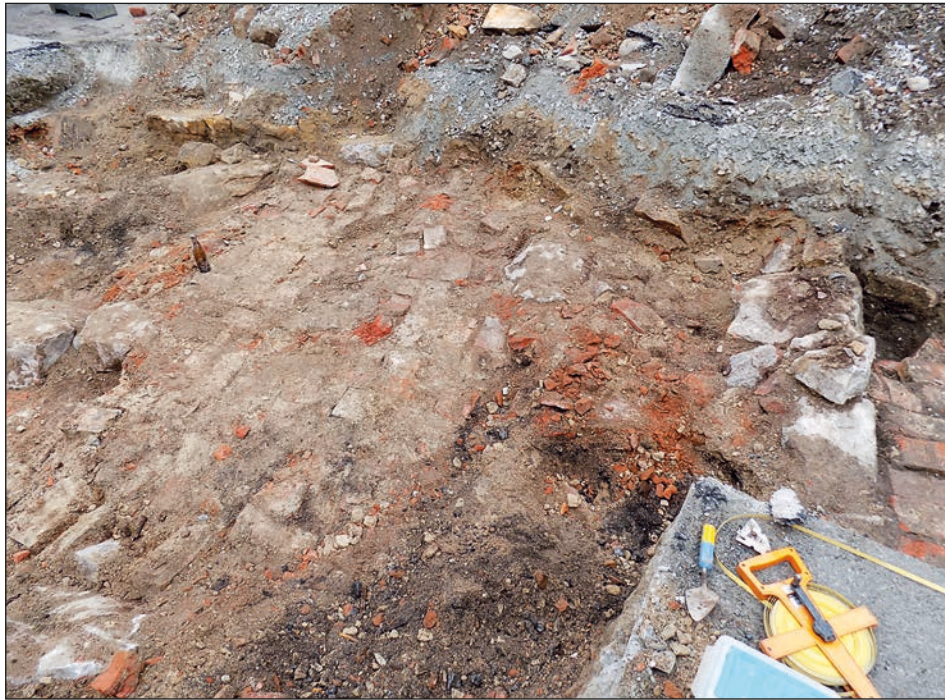
*Figur 13. Det tegelgolv, eller underlag som fanns innanför stensyllarna. Foto från sydöst av Arkeologgruppen AB.*

Innanför syllarna fanns delar av ett lagt tegelgolv. Golvets skick var dåligt och tegelstenarna var av varierande kvalitet, en del var sekundär-använda. Golvets konstruktion var inte fogad med bruk och frågan ställer sig om det överhuvudtaget var meningen att golvet skulle vara synligt. Troligen har det utgjort ett underlag för ett ovanliggande golv i annat material. Vissa trärester kunde iakttas men inte tillräckligt för att fastställa att teglet skulle ha täckts av ett trägolv.

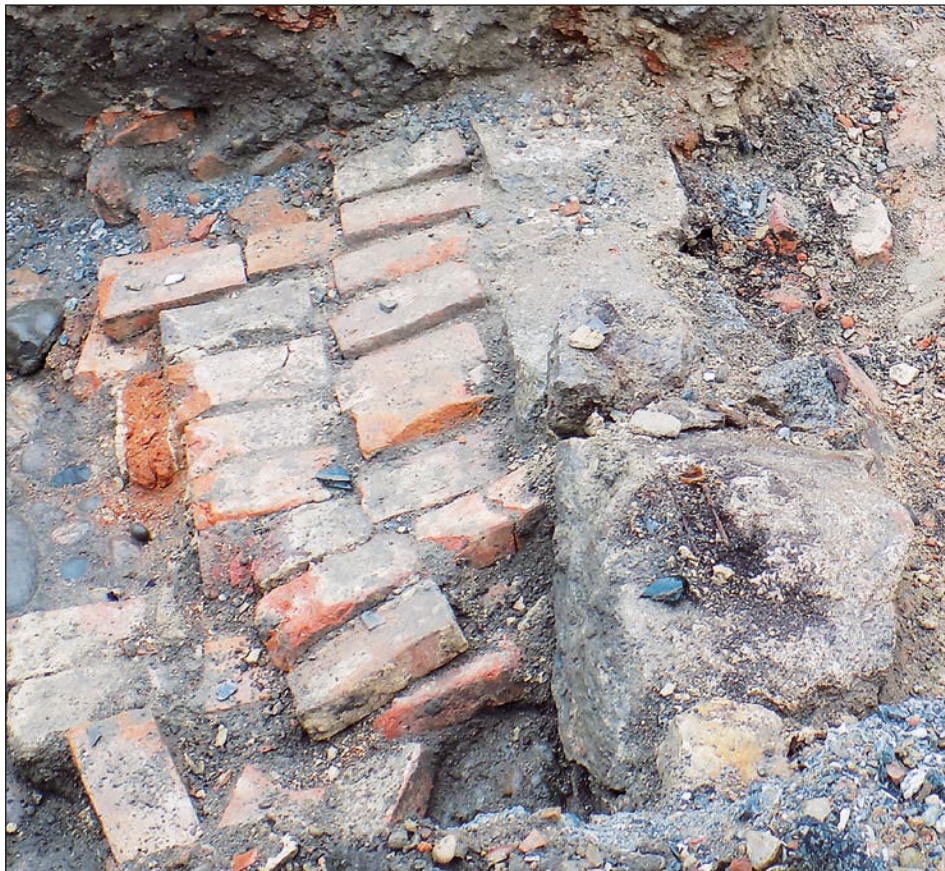
*Figur 14. Teglet utanför husgrundens östra syll. Foto från söder av Arkeologgruppen AB.*

Utanför husgrunden och i direkt anslutning till den östra syllen fanns tegel staplat i tre skift. Teglet låg även på de tidigare nämnda stenläggningarna. Teglet var inte fogad med bruk, däremot fanns rester av bruk på en del av stenarna. Teglet förefaller inte ha ingått i någon konstruktion eller själv ha utgjort en konstruktion och kanske den enkla lösningen är att det ska ses som oanvänt byggnadsmaterial.

Det staplade teglet som mer eller mindre finns längs hela den östra syllen har inte kunnat funktionsbestämmas. Delar av teglet är använt med tydliga rester av murbruk medan en del ser oanvänt ut. Det löst liggande teglet kan inte ha haft någon stödjande funktion, utan får snarare ses som byggnadsmaterial som inte har kommit till användning och som har sparats för ett eventuellt kommande projekt.

Utanför stengrunden, direkt öster om, fanns staplat tegel i 2-3 skift A254, detta föreföll vara fogat sinsemellan och låg i stöt med grunden. Dess funktion är oklar.
