## Invid Lekebruket

Arkeologisk utredning invid Knista 73:1 inom fastigheten Lekeberga 1:5,  
Knista socken, Lekebergs kommun, Närke

ARKEOLOGGRUPPEN AB RAPPORT 2016:54

ARKEOLOGISK UTREDNING

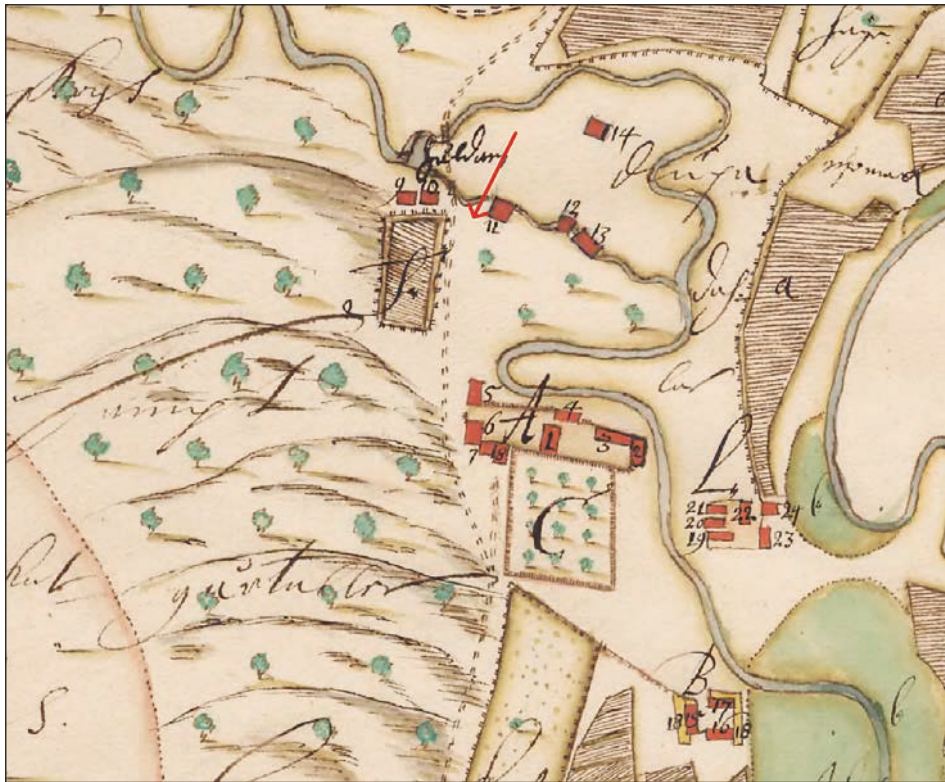
Figur 3. Utsnitt från den geometriska karten över Lekeberga säteri från år 1687. Norr om herrgården (byggnader 1-8) ses en grävd kanal och invid denna flera byggnader (9-14). Platsen för utredningen är utmärkt med en röd pil.

Denna kanal användes också senare, på en 1600-talskarta kan man se att det legat flera kvarnar längs rännan. Där har funnits en kvarn (ref karta, nr 11) och en liten mältkvarn och ett mälthus med en kölna (13 och 14)<sup>1</sup>.

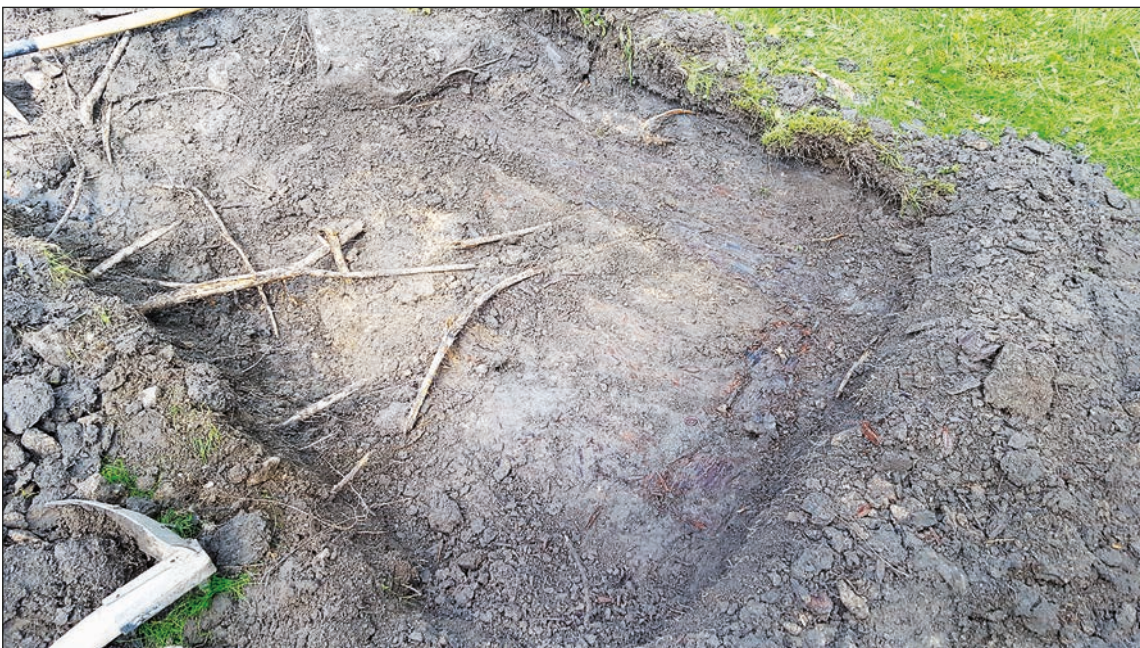
Figur 7. Lodfoto över de förmultnade plankorna. Foto av Leif Karlenby.

Brädgolv, cirka 1,5 meter långt bevarat inom schaktet. Sju brädor representerade, två 1,5 meter långa, övriga 0,25-0,80 meter långa. Gemensam bredd var 0,9 meter, vardera brädas bredd var 0,10-0,13 meter. Tjockleken var obetydlig, då brädorna var starkt förmultnade. Delar av brädorna försvann vid framrensning på grund av de dåliga bevaringsraden. Brädorna vilade på två reglar (A305).

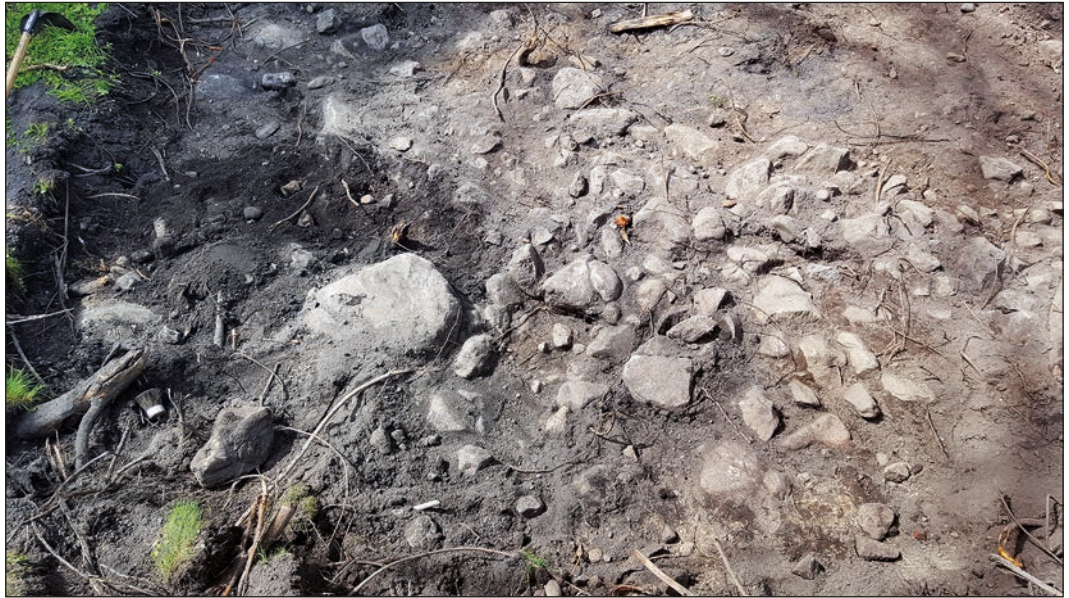
Figur 9. Lodfoto över spisfundamentet med den rektangulära fördjupningen som innehöll kol. Foto av Leif Karlenby.

Spisfundament 1,20x1,00 meter, rektangulär form med rundade hörn. Lagd med 0,10-0,20 meter stenar, alla med flat sida vänd uppåt. Mellan stenarna fanns ett kolhaltigt lager som var en (kol)intensivare del av lagret A423. I södra delen av fundamentet fanns en kolfylld, rektangulär grop (A402).

Kolfylld stenkista (i spisfundament A382). 0,75x0,40 meter stor och 0,10 meter djup. Kanterna bestod av 0,10-0,20 meter stora, delvis kantställda stenar. Botten bestod av morän. I fördjupningen fanns enbart kol.
