# Spår av gamla Järnagatan

RAÄ Södertälje 133:1, Södertälje socken och kommun, Södermanland

ARKEOLOGGRUPPEN AB RAPPORT 2016:60

ARKEOLOGISK UNDERSÖKNING  
I FORM AV SCHAKTNINGSÖVERVAKNING

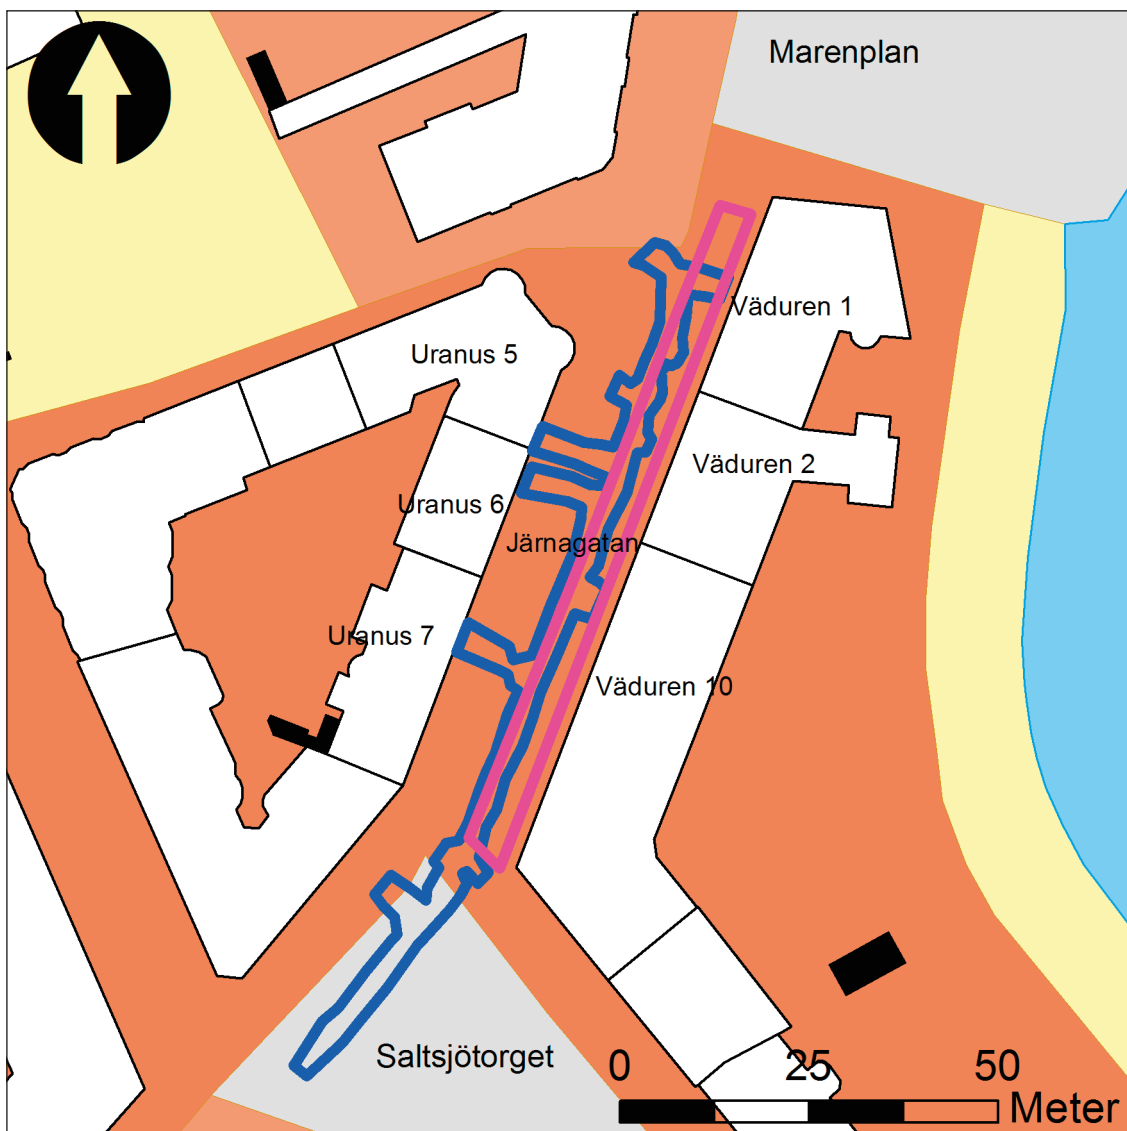
Figur 4. Schaktplan. Vattenledningsschaktet är markerat med blått. Skelettjordsschaktet är markerat med rosa. Skala 1:1 000.

Undersökningsområdet omfattade två schakt. Den västra schaktet var cirka två meter djupt och grävdes inför en vattenledning. Det östra schaktet var cirka en meter djupt och grävdes inför anläggandet av skelettjord till växtbäddar. Schakten överlappade i vissa fall varandra.

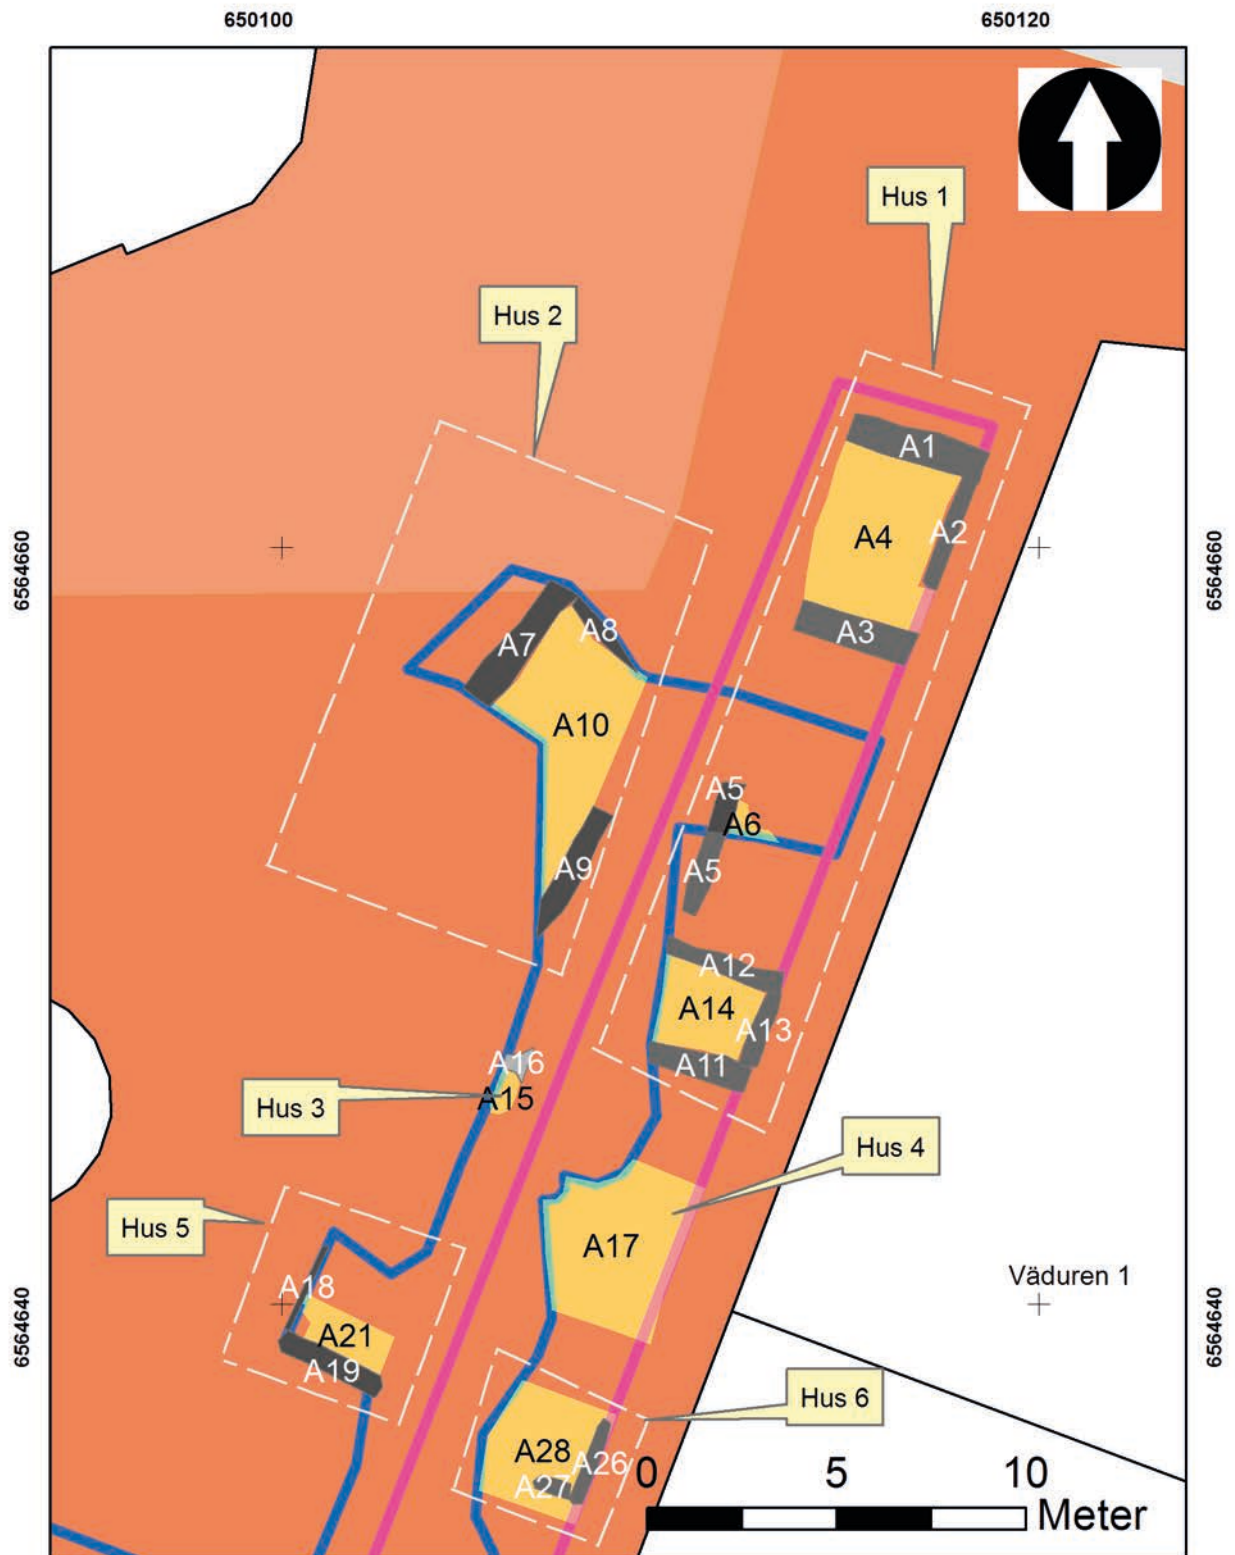
Figur 5. Plan över norra delen av schaktet. Syllstensrader är markerade med grått. Lager är markerade med gult. Kullerstensbeläggning är markerat med ljusgrått. Skala 1:200.

De tre syllstensraderna (A1, A2 och A3) i norra delen av schaktet hör tydligt ihop och A1 tolkas som en yttervägg. Troligen är detta "Bloms hotell" som syns till vänster på ett fotografi från sekelskiftet 1900 (se framsida). Denna byggnad stod på Järnagatan 1 innan dagens bebyggelse och dateras till troligt 1700-tal (muntlig uppgift, Emma Tibblin Stadsantikvarie Södertälje kommun, den 2 juni 2016). Syllstensraden A5 verkar ha fortsatt åt norr och söder och tolkas som rest av en yttervägg åt väster. Möjligen är syllstensraden A11 en rest av en yttervägg åt söder och syllstensraderna A3, A12 och A13 tolkas då som rester av innerväggar.

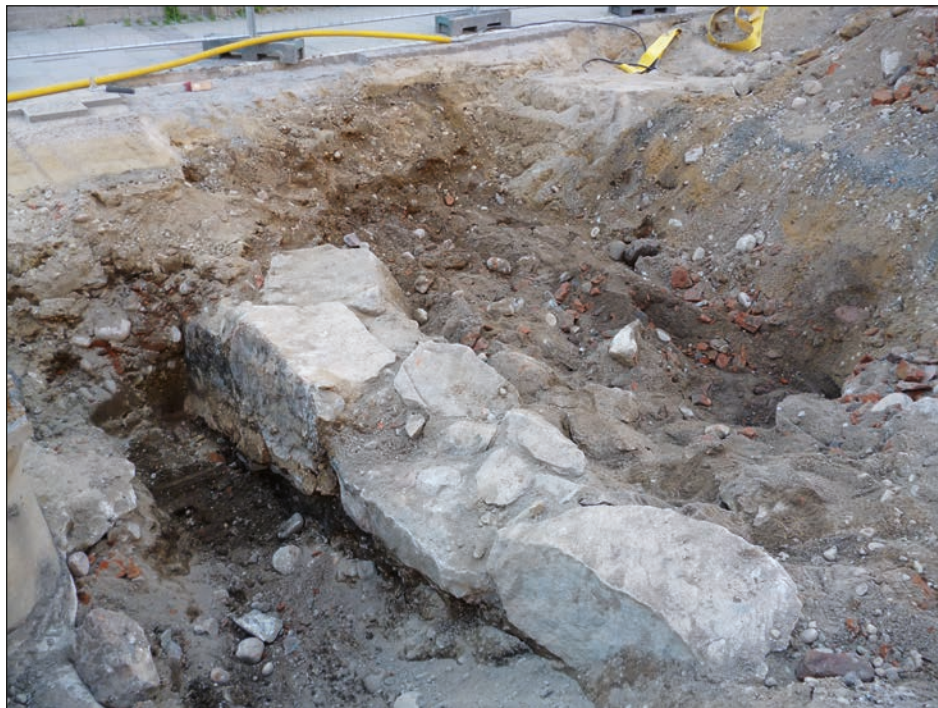
*Figur 6. Norra husgrunden (A1) i Hus 1. Foto från nordväst taget av Arkeologgruppen AB.*

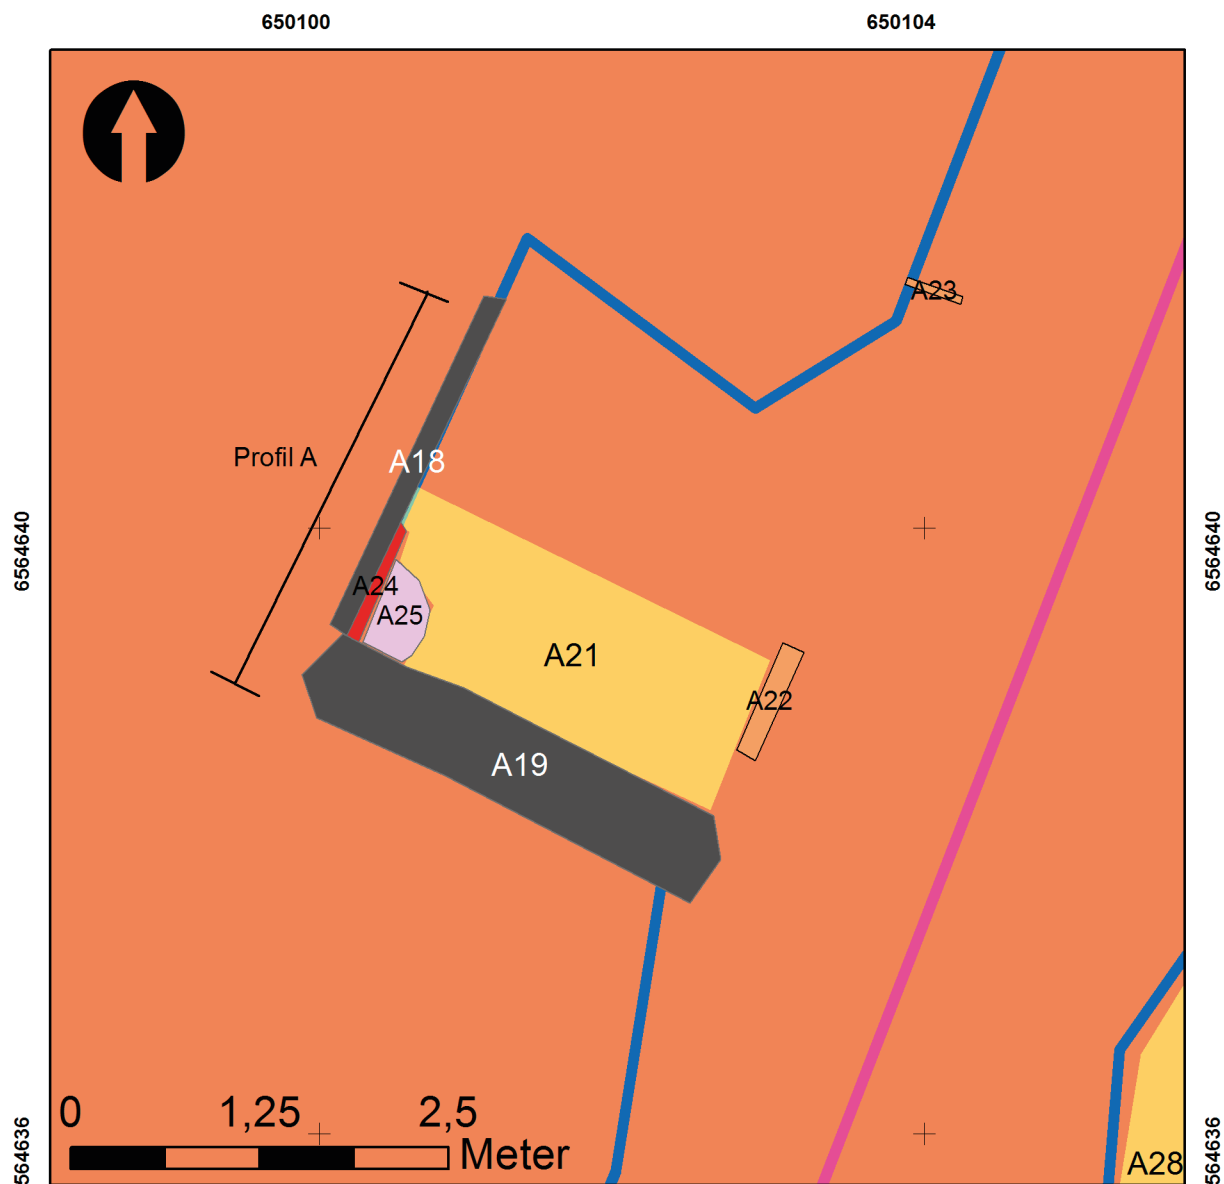
Figur 8. Plan över hus 5 med anläggningar. Skala 1:50.

En välbevarad del av en källargrund där väggarna A18 och A19 bildade dess sydvästra hörn. I norr fortsatte källaren under schaktkanten. Plankan A22 har tolkats som en rest av väggen i öster. I dess norra sträckning hittades i schaktet en stående trärest (A23) som tolkas som rest

efter källarens dörr. Denna avgränsar källaren i norr. I den sydvästra hörnan, på väggen mot väster, fanns en murstock av tegel (A24), av vilken återstod cirka 1,2 meter. I golvnivå fanns en enkel eldstad (A25) med tegel lagt längs ytterkanten. Golvlagret utgjordes av cirka 0,1 meter tjock lera (A21).

Fyllningen i källaren utgjordes av ett siltlager (A20) som innehöll mycket småsten och stora mängder tegel.

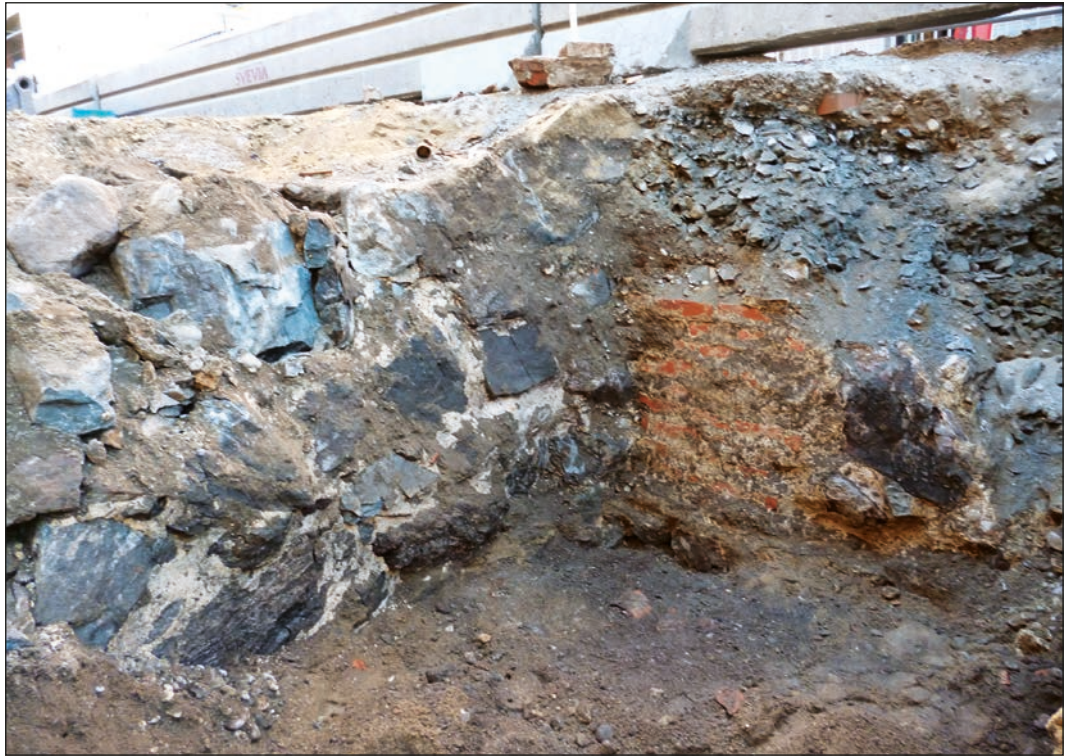
Figur 7. Källargrund (Hus 5) med murstock (A24). Foto från öster taget av Arkeologgruppen AB.

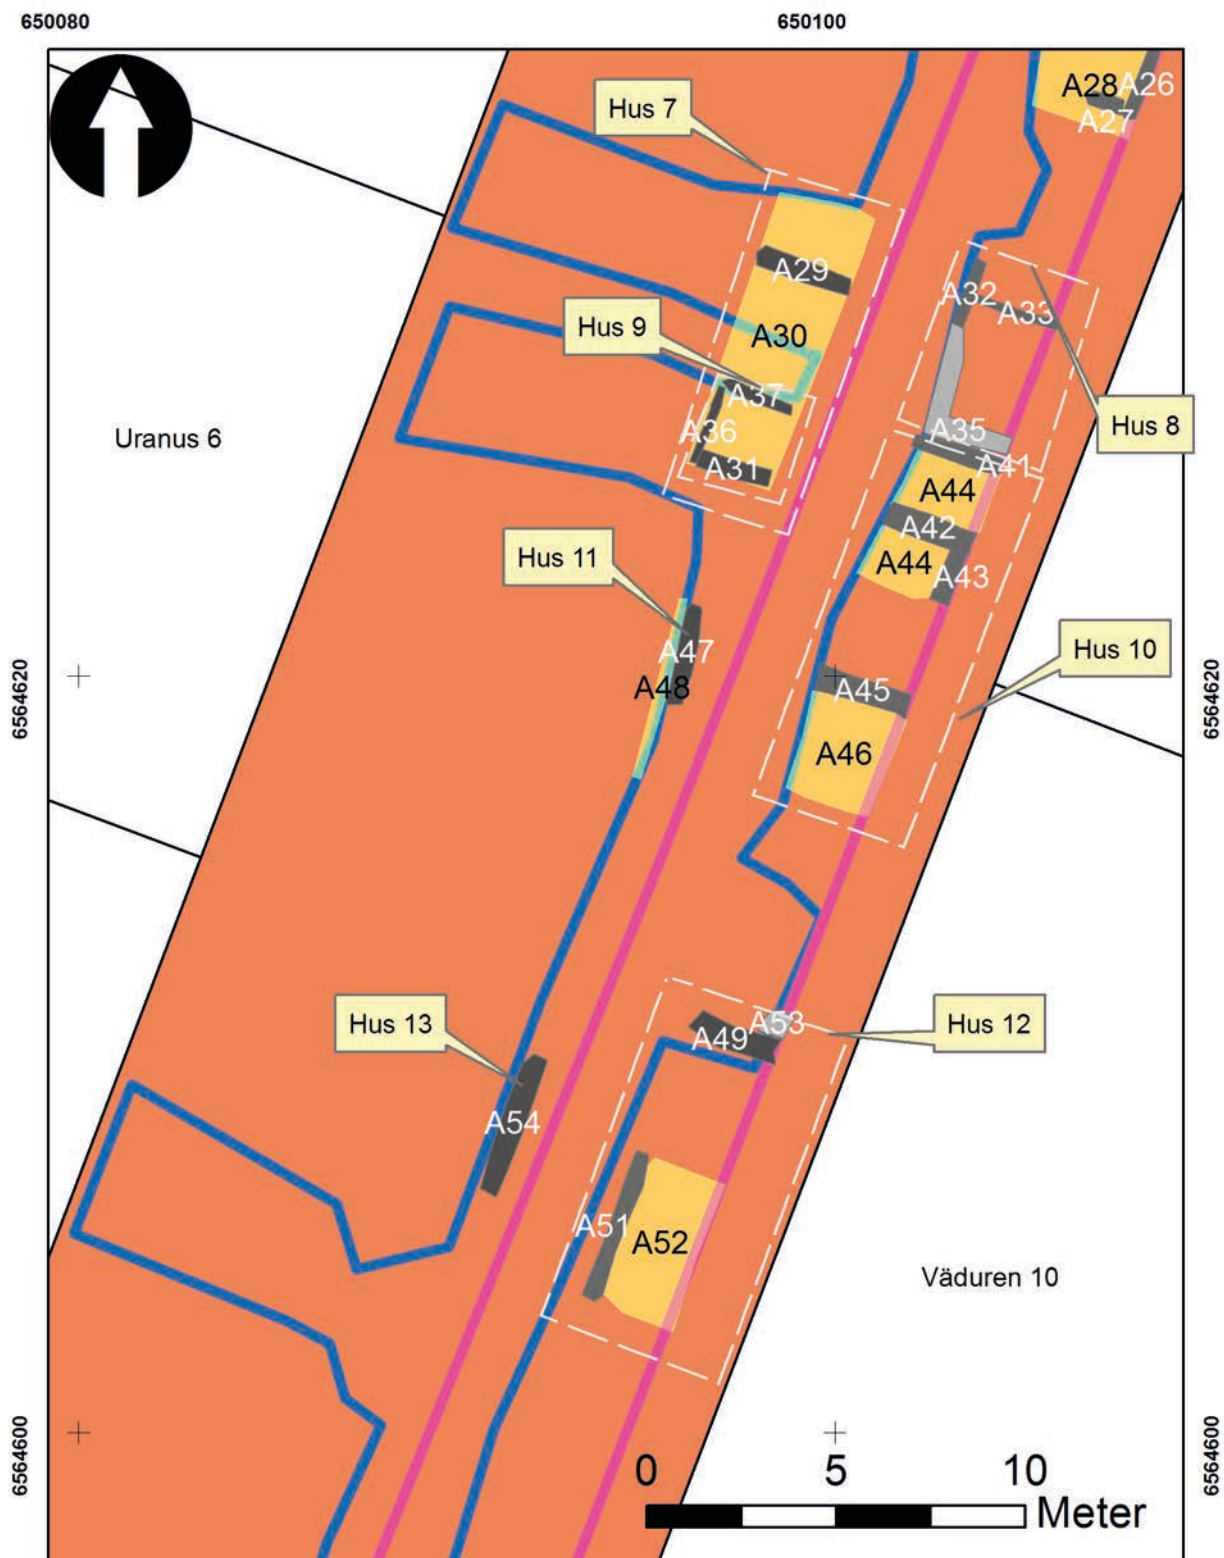
Figur 9. Plan över södra delen av schaktet. Syllstensrader är markerade med grått. Lager är markerade med gult. Kullerstensbeläggning är markerat med ljusgrått. Skala 1:200.

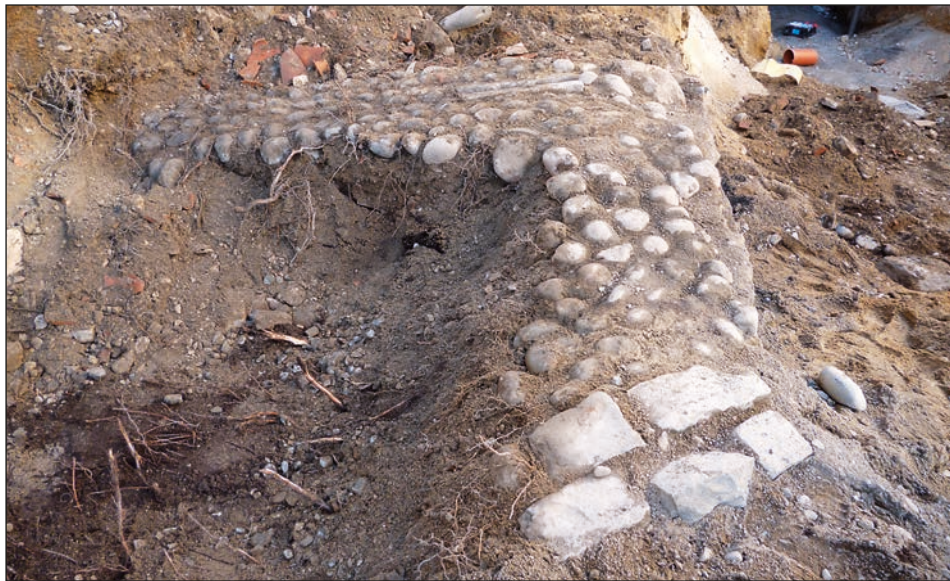
Figur 10. Kullerstensbeläggning (A35) invid Hus 8. Foto från norr taget av Arkeologgruppen AB.

Husrest där syllstensraderna A32 och A33 bildade ett "T". Då A32 hade en flat sida åt väster tolkas den som en rest av ytterväggen och A33 som en rest av en innervägg (alternativt yttervägg mot portlidret, se nedan) då den gick från mitten av A32. Det förmodade huset har blivit skuret av kabelschakt i norr och en trädlåda i söder men en kullerstensbeläggning (A35) (se figur 10) anslöt i söder mot syllstenarna i A32. Detta tolkades som ett portluder med stenlagd gång in till innergården. Det är då möjligt att Hus 8 och Hus 10 var samma byggnad.

Tre syllstensrader (A41, A42 och A43) och raseringslager A44 bildade en bebyggelserest. Troligen tillhörde även syllstensrad A45 och raseringslager A46 denna byggnad även om en trädlåda hade grävts mellan anläggningarna. Området var ganska stökigt och syllstensraderna var i dåligt skick. Det är möjligt att Hus 8 och Hus 10 ingått i samma byggnad om kullerstensbeläggningen A35 tolkas som ett portluder.

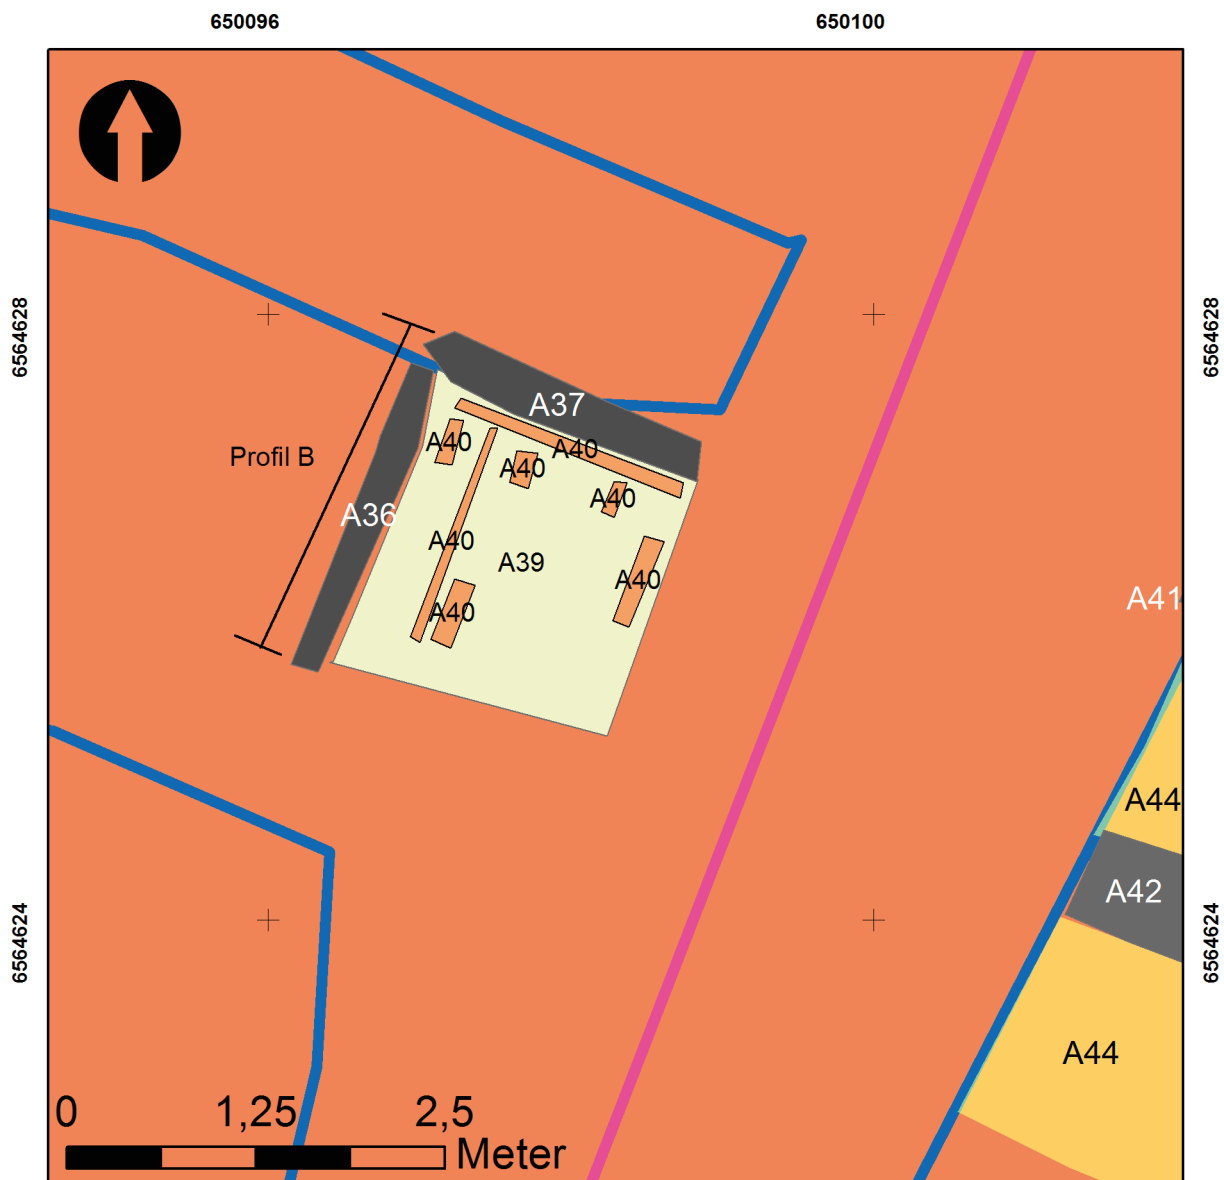
Figur 11. Plan över hus 9 med brandlager markerat i beige. Plankor markerade med brunt. Skala 1:50.

En välbevarad del av en källare där väggen A36 och väggen A37 bildade dess nordvästra hörn. Källaren är skuren i söder av ett modernt schakt och i öster av kloakschaktet. I botten på källaren fanns ett brandlager (A39). Under detta fanns förkolnade träplankor (A40).

Fyllningen i källaren bestod av ett sandigt siltlager med sten och tegel. Källaren överlagrades av syllstensrad A31.

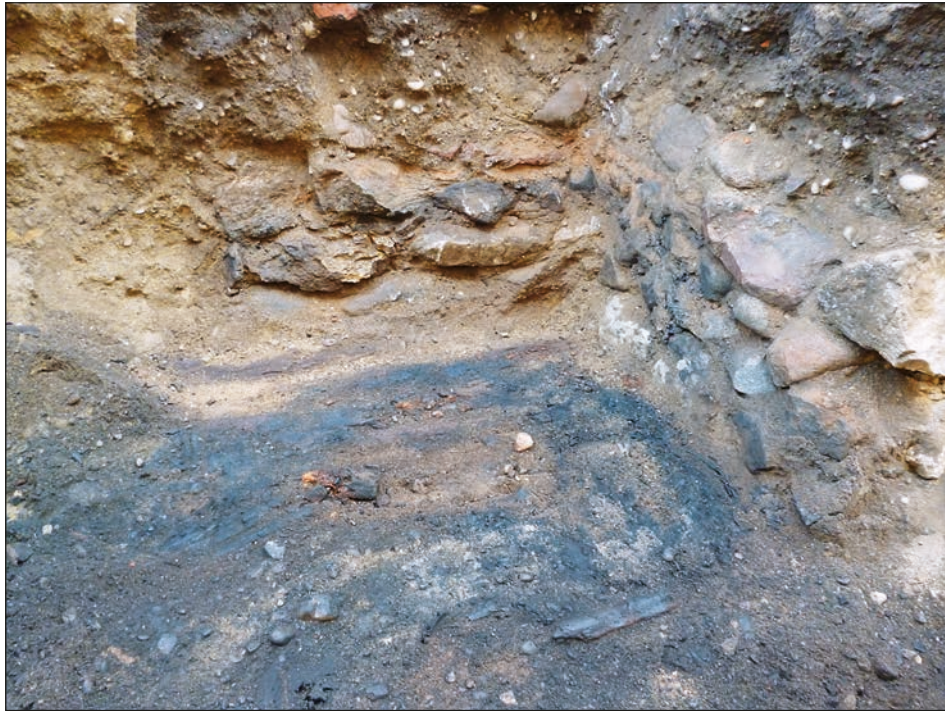
Figur 12. Källargrund (Hus 9) med förkolnade plankor (A40) i golvet. Foto från öster taget av Arkeologgruppen AB.

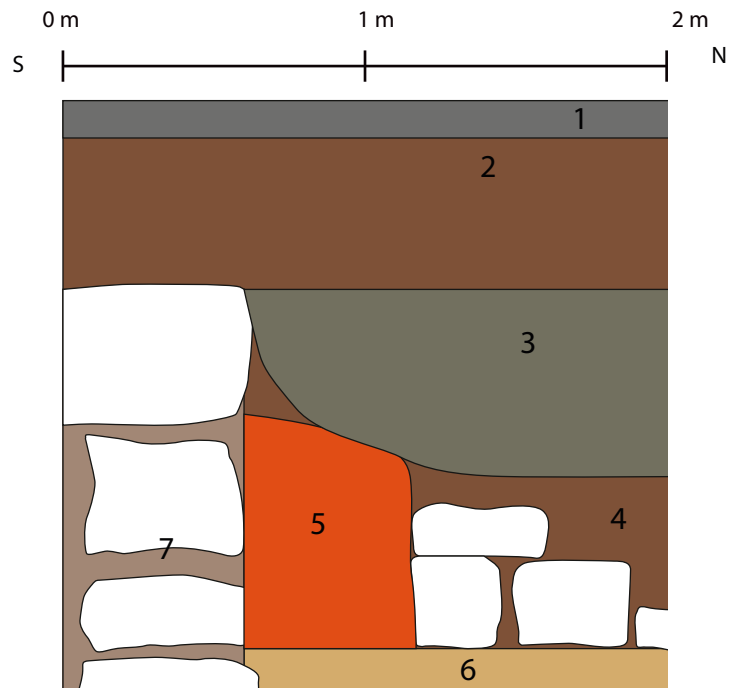
HUS 5, SEKTION A

- 1, gatsten
- 2, bärlager (grus och sand)
- 3, schakt för DV-brunn (makadam)
- 4, fyllningslager (silt med småsten och tegel)
- 5, tegelmur (murstock)
- 6, lergolv (ljus lera)
- 7, stenmur
