ARKEOLOGGRUPPEN AB, RAPPORT 2017:33

ARKEOLOGISK UNDERSÖKNING  
I FORM AV SCHAKTNINGSÖVERVAKNING

# Schaktningsövervakning vid Kils kyrka

Kils Prästgård 1:2, Kils socken,  
Örebro län, Närke

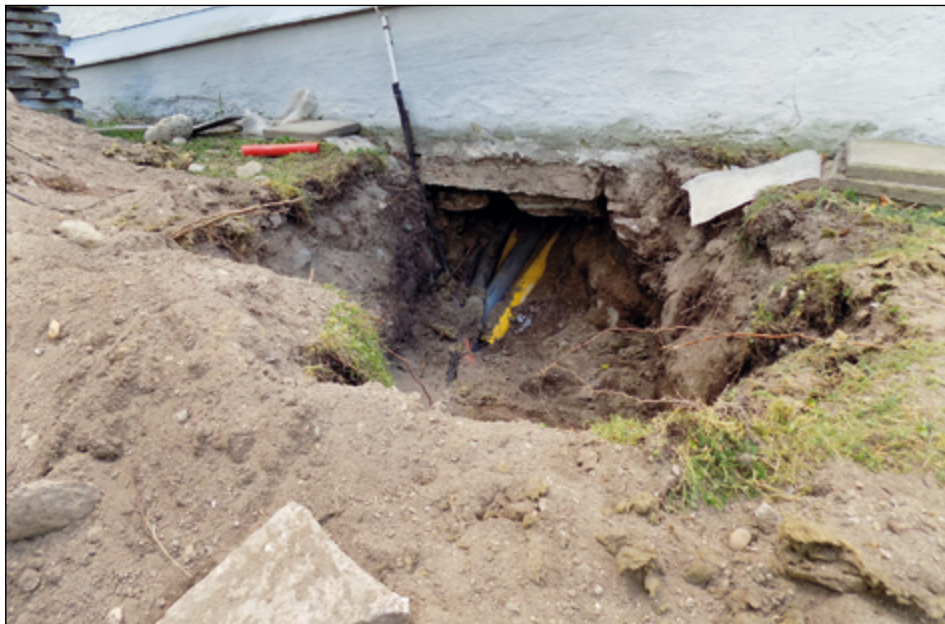
Inledningsvis grävdes ett cirka 1,5x1,5 meter stort schakt intill den nordvästra kyrkväggen, där rören för bergvärme ska anslutas in till kyrkan. Schaktet grävdes till ett djup av 0,70 meter och i botten av schaktet fanns ett befintligt avloppsrör.

Figur 3. Foto av schakt 1, sett från norr.

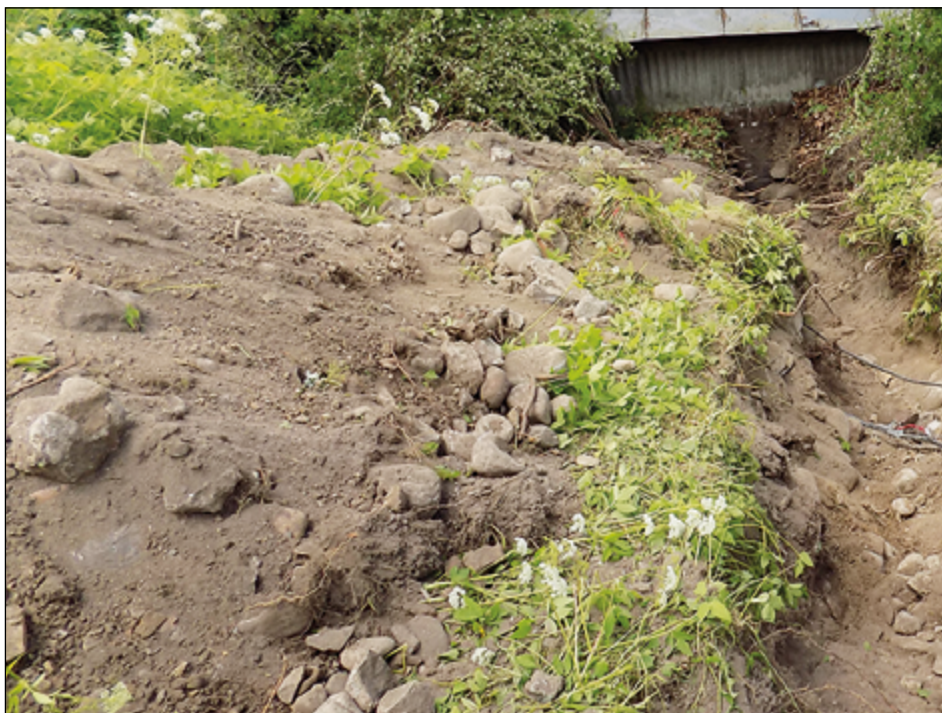
Schakt 2 grävdes från det före detta bårhuset i väster och sedan rakt österut genom en kraftig slänt med fyllnadsmaterial i form av rullstenar och stora huggna stenar, vissa med spår av kalkbruk. Stenarna fyllde upp den naturliga slänten och låg upp mot bårhuset. Schaktet grävdes här till ett djup av 1,30 meter. I denna del av schaktet var den naturliga marknivån inte nådd. Ingen stratigrafi kunde iakttas utan ytan bestod av uppfyllda stenmassor.

*Figur 5. Schakt 2 med stenmassor i slänten, sett från öster.*
