ARKEOLOGGRUPPEN AB RAPPORT 2017:89

ARKEOLOGISK UNDERSÖKNING
I FORM AV SCHAKTNINGSÖVERVAKNING

Schaktningsövervakning i Näshulta

Näshulta 43:1–2, Oppeby 1:2, 1:3 och 1:20, Näshulta, Södermanland

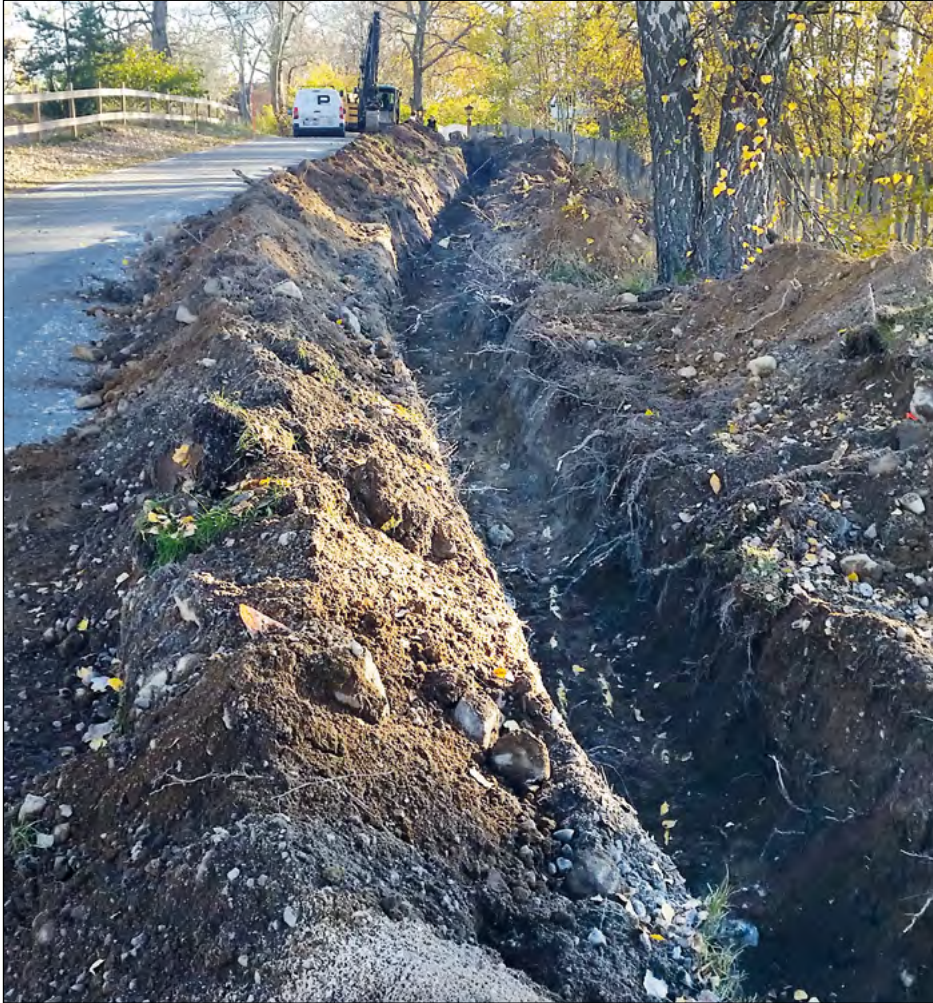
Omslagsfoto Undersökningsområdet med det övervakade schaktet sett från nordväst.
