ARKEOLOGGRUPPEN AB RAPPORT 2018:25

ARKEOLOGISK UTREDNING

# Utredning vid Ekeberg

Ekeberg 1:1  
Lillkyrka socken  
Örebro kommun  
Närke

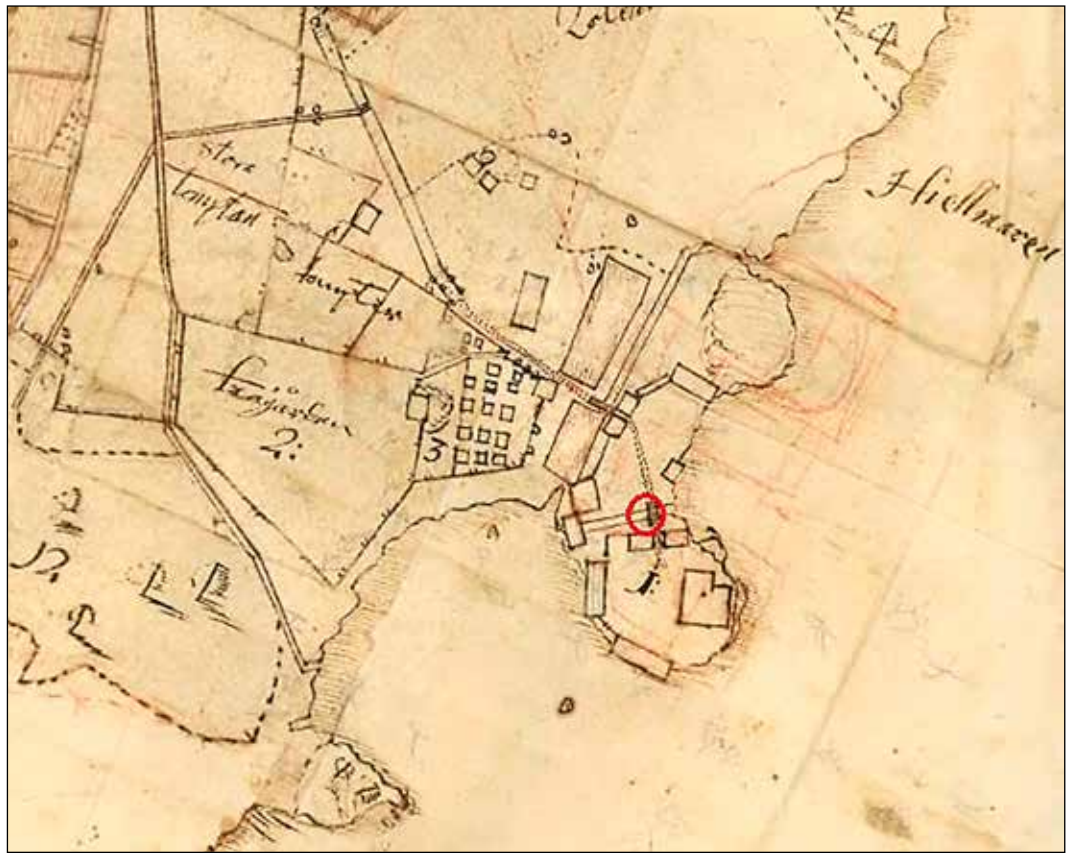
Figur 3. Utdrag ur 1660 års karta över Ekeberg. Ej till skala.

På den äldsta historiska kartan över Ekeberg från år 1660 syns gården uppförd på och omkring udden med två borggårdar. Vallgraven syns leda in mot en mindre byggnad som kan vara ett brygghus eller badstuga. En övre och en nedre borggård skiljs av vallgraven. Den övre borggården ligger på udden med mangårdsbyggnaden på uddens östra kant. Ytterligare två byggnader kantar uddens västra sida. Över vallgraven leder en bro till en nedre borggård omgärdad av ytterligare sex byggnader. Norr om den nedre borggården syns en kanal från vilken vatten rinner in från sydöst mot en större rektangel som kan vara en dammanläggning.

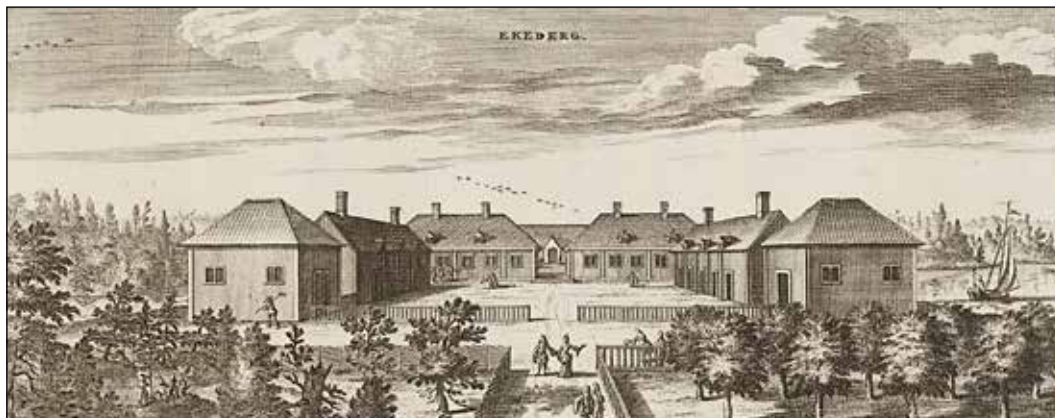
Figur 4. Ekeberg från Dahlbergs Svecia Antiqua et hodierna.

I historiskt-geografiskt och statistiskt lexikon från åren 1859–1870 beskrivs att huvudbyggnaden (corps de logis) legat på Djurgården under 1500-talet fram till år 1660 då landshövdingen över Närke och

Värmland Abraham Gustafsson Leijonhufvud lät flytta huvudbyggnaden till sin nuvarande plats.

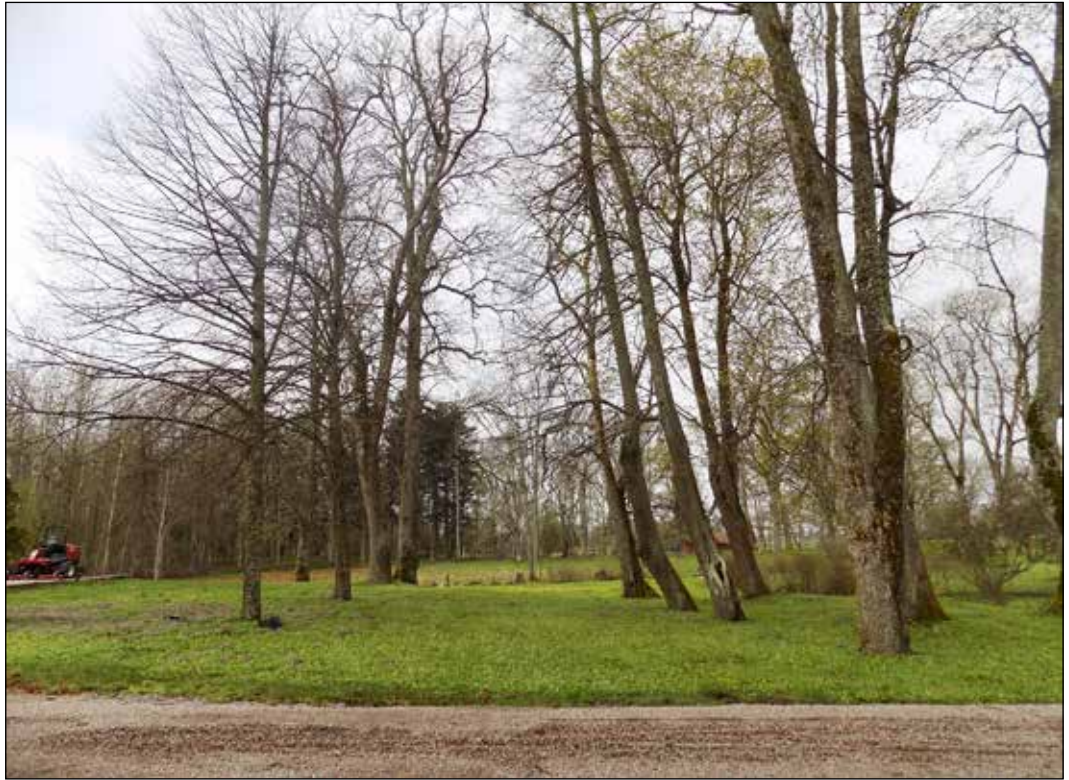
Figur 8. Foto av almar som följer kanten av den forna kanalen. Foto från öster.

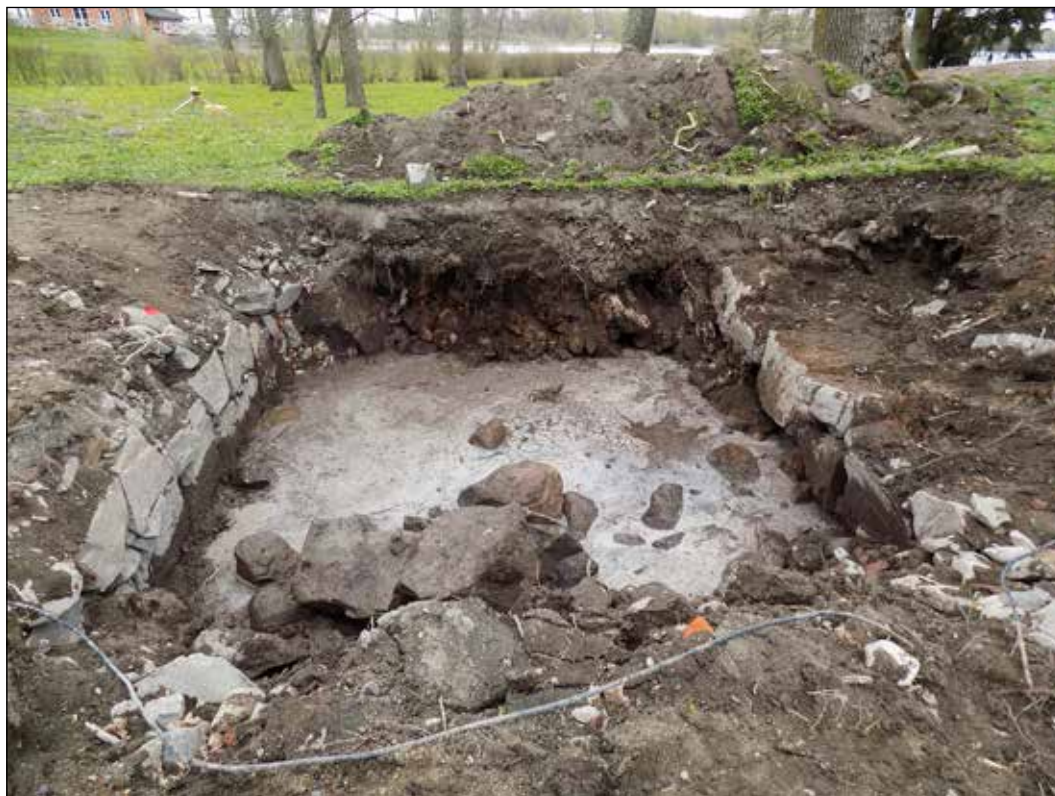
Figur 9. Kanalen delvis utgrävd med kantstenar synliga. Sett från väster.

Den del av den stensatta kanalen som hade påträffats tidigare under våren låg delvis exponerad vid tiden för utredningsgrävningen.

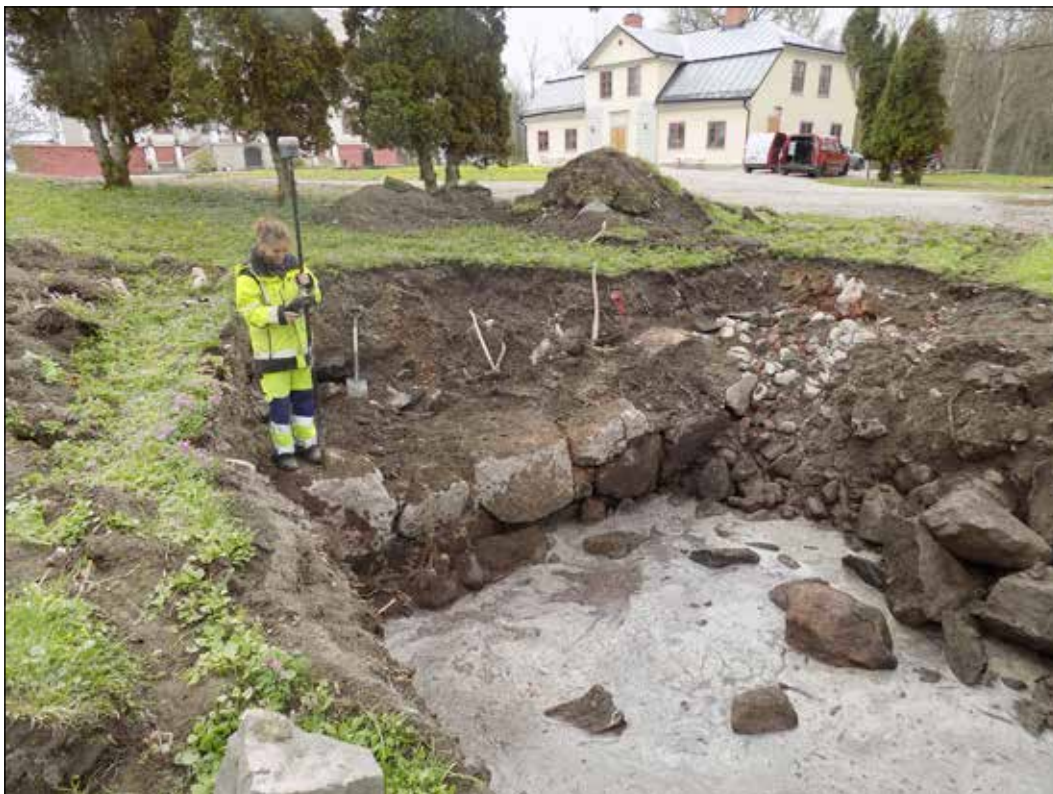
Figur 11. Ebba Knabe mäter in den södra sidan av stenkanten. Sett från norr.

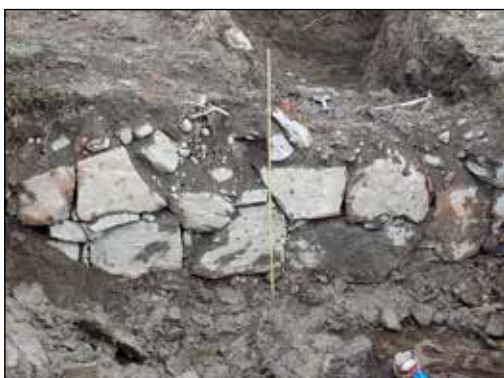
Figur 12. Norra stenkanten i profil. Sett från söder.

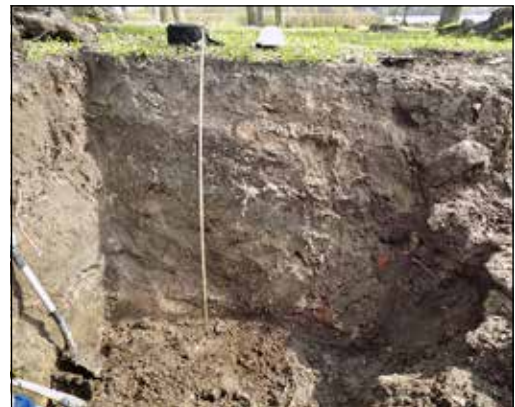
Figur 14. Den yttre nedgrävningskanten i profil, sett från väster.

Resultatet från utredningsgrävningen visade inte några spår av att den yttre nedgrävningen varit vattenfylld. Avsaknaden av avsatta siltlager mot botten tyder på att den yttre nedgrävningen aldrig stått öppen och vattenfylld, utan snarare fyllts igen så snart som stenkanterna var anlagda. I markhöjd kantades stenkanterna med småsten både på den norra och södra sidan. Stolphålet som var nedgrävt i fyllnadsmassorna och låg upp mot småstenarna är troligen rester av ett staket som löpt parallellt med kanalen.
