ARKEOLOGGRUPPEN AB RAPPORT 2018:17

ARKEOLOGISK UNDERSÖKNING  
I FORM AV SCHAKTNINGSÖVERVAKNING

# Vid Överkommissariens hus

RAÄ-nr Stockholm 103:1  
Gråmunkeholmen 3  
Stockholms stad  
Uppland

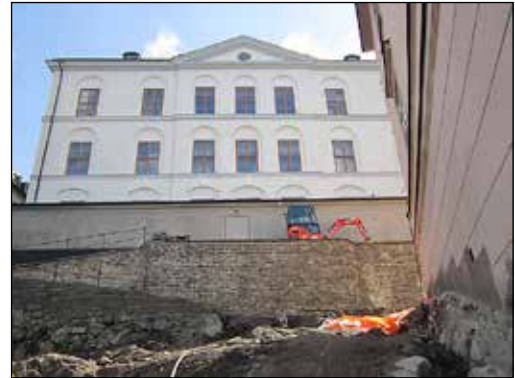
*Figur 5. Rosenhanes palats från norr. Maskinen står på parterren, framför den grå arkivbyggnaden som är ett tillägg från 1900-talet.*

Den omsättning av murpartier som nämndes ovan gällde en yta i direkt anslutning till den norra väggen på Rosenhanes palats. En äldre mur skulle plockas ned och återuppföras när grundläggningen hade säkrats. Ytan omfattade den norra delen av en parterr som hört till palatset. En parterr tillhörde den franska barockträdgårdskultur som var ett ideal under andra halvan av 1600-talet. Rosenhane var

känd för sitt stora trädgårdsintresse och parterren tillhör sannolikt det ursprungliga palatset. Vanligtvis byggdes de på mer lantliga residens med plats för parkanläggningar. På den bergiga stadsnära Riddarholmen fanns bara plats för en mindre terrass, som var cirka 8×27 meter stor. Den kom enligt äldre kartmaterial att bebyggas med två mindre hus intill palatsväggen. Under 1900-talet, sannolikt under 1940-talet byggdes ett arkiv för Statskontoret som då huserade i palatset. Arkivet upptar större delen av parterren, av vilken idag återstår 1,80–2,30 meter av ursprungliga 8 meters bredd.

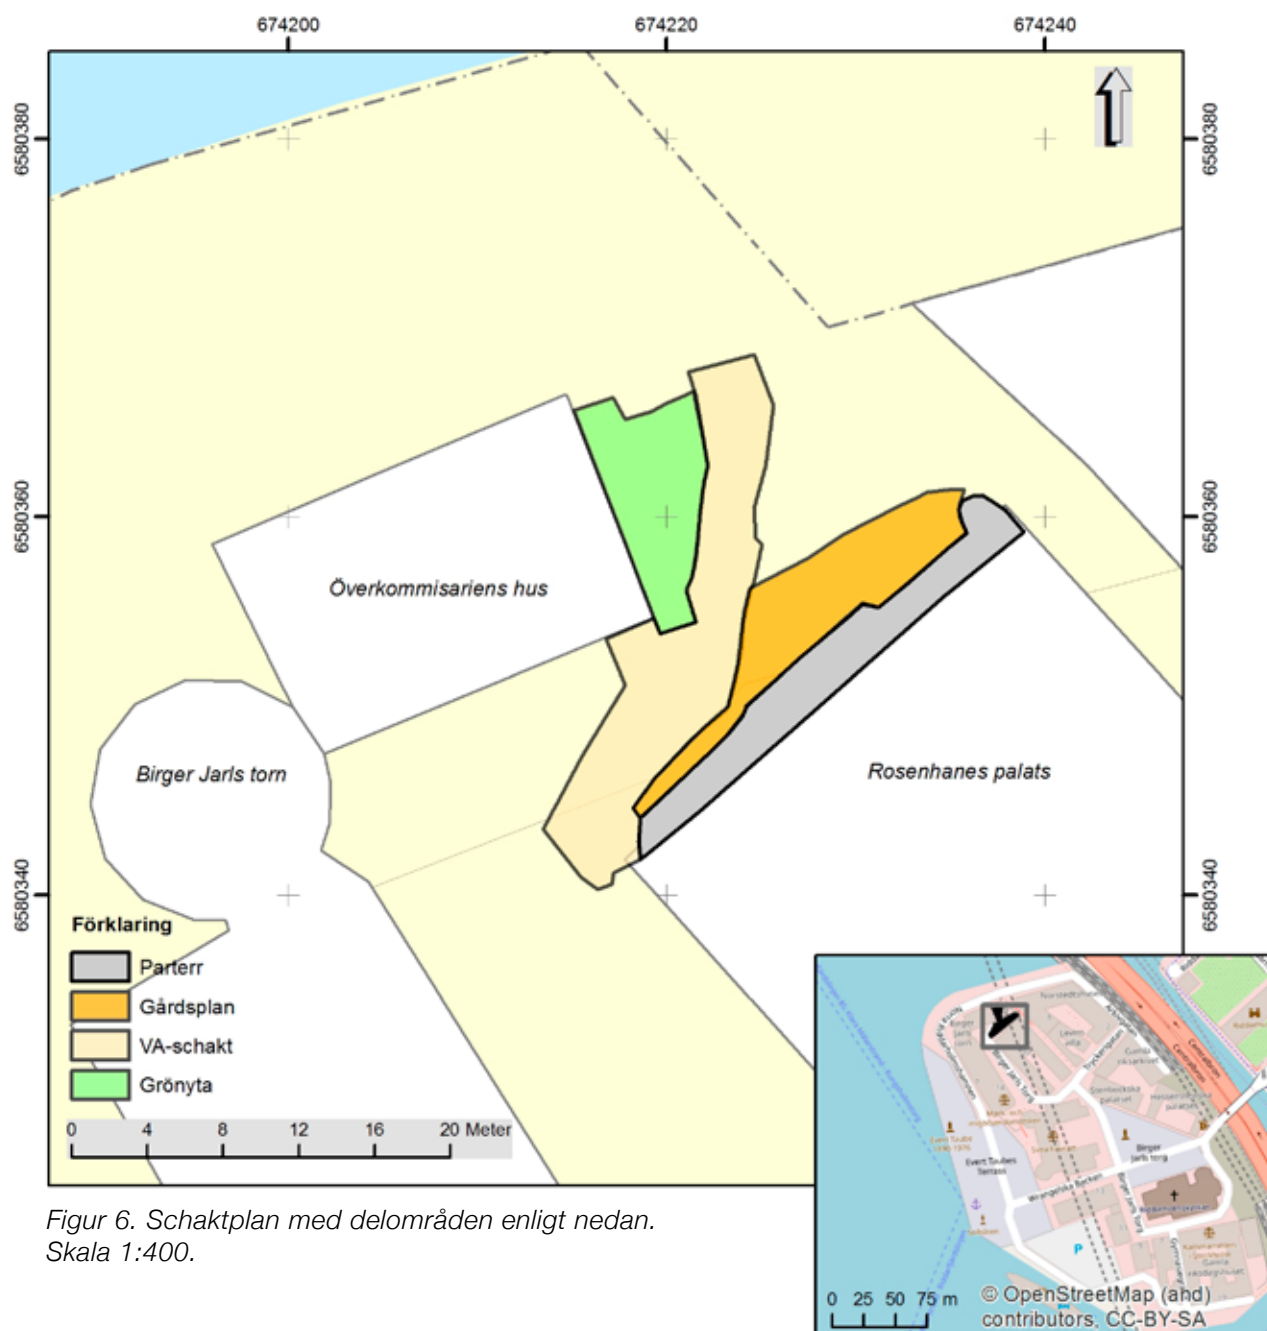
Redovisningen av resultaten följer indelningen i de fyra delområden som förekommer på schaktplanen i figur 6. Även där arkeologiska resultat inte föreligger

Figur 6. Schaktplan med delområden enligt nedan.  
Skala 1:400.

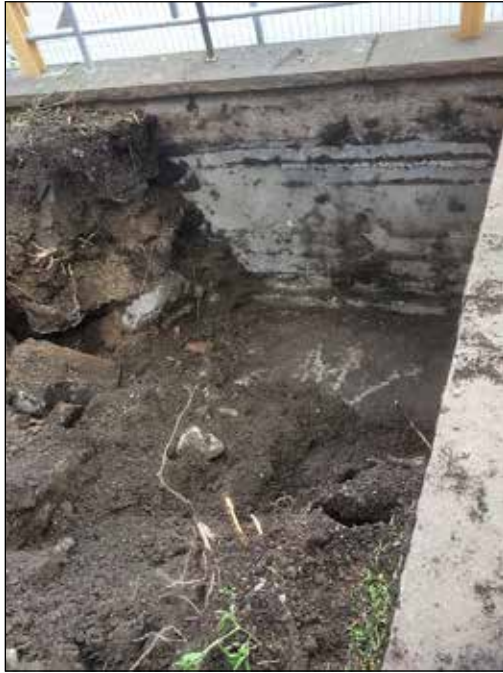
Figur 7. Grönytans nordöstra hörn. I botten syns betongkulverten och i bildens förgrund skymtar fast berg.

Ytan avgränsades mot norr av en mur mot gatuplanet och Norra Riddarholms hamnen. Närmast muren låg cirka 0,30 meter matjord följt en utjämnande fyllning av sand. Därefter kom en blandad fyllning med sand, sprängsten, delar av cementrör och kalkstensplattor. På cirka 1,3 meters djup låg en betongkulvert som följde murens riktning. I söder var kulverten gjuten direkt mot fast berg. Resterande del av grönytan innehöll nästan enbart matjord och utjämnande sand direkt på berg.

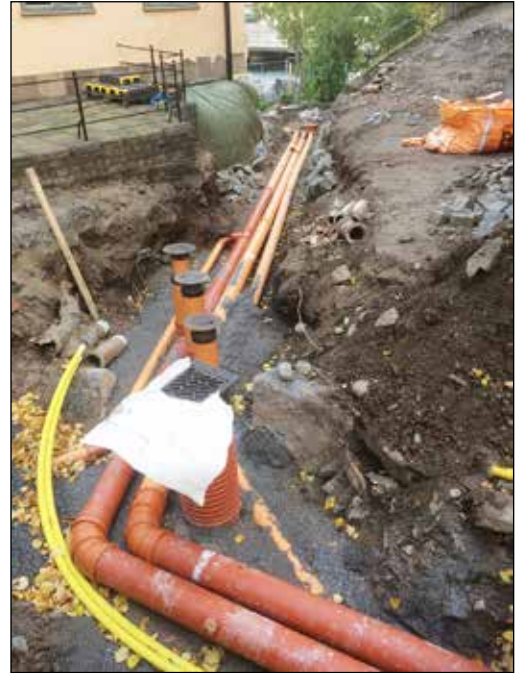
Figur 8. VA-schakt med nya installationer, sett från den högsta punkten i sydväst.

Schaktet anslöt till befintligt system nära parterrens västra hörn. Det följde sedan backen ned mot trappan till gatuplanet. Vid trappan lades schaktet intill trappan, genom grönytans östra del. Där bilades berget bort för att ge rätt fall på rören. Syftet med schaktningen var att byta ut befintliga rör för att öka systemets kapacitet att ta hand om såväl dag- som spillvatten. Därför följdes det äldre schaktet och endast undantagsvis berördes annan mark. Inom grönytan var situationen som den beskrevs ovan.

Därefter var fyllningen mest av sentida typ med inslag av äldre fyllning (tegelkross, kalkbruk) närmast Överkommissariens hus. Det äldre schaktet var delvis nedsprängt i berget som gick nära ytan i stort sett inom schaktets hela sträckning. Medeldjupet för den äldre

ledningen var 1,20 meter och bredden var i allmänhet 2–3 meter, med ett par utvidgade områden.

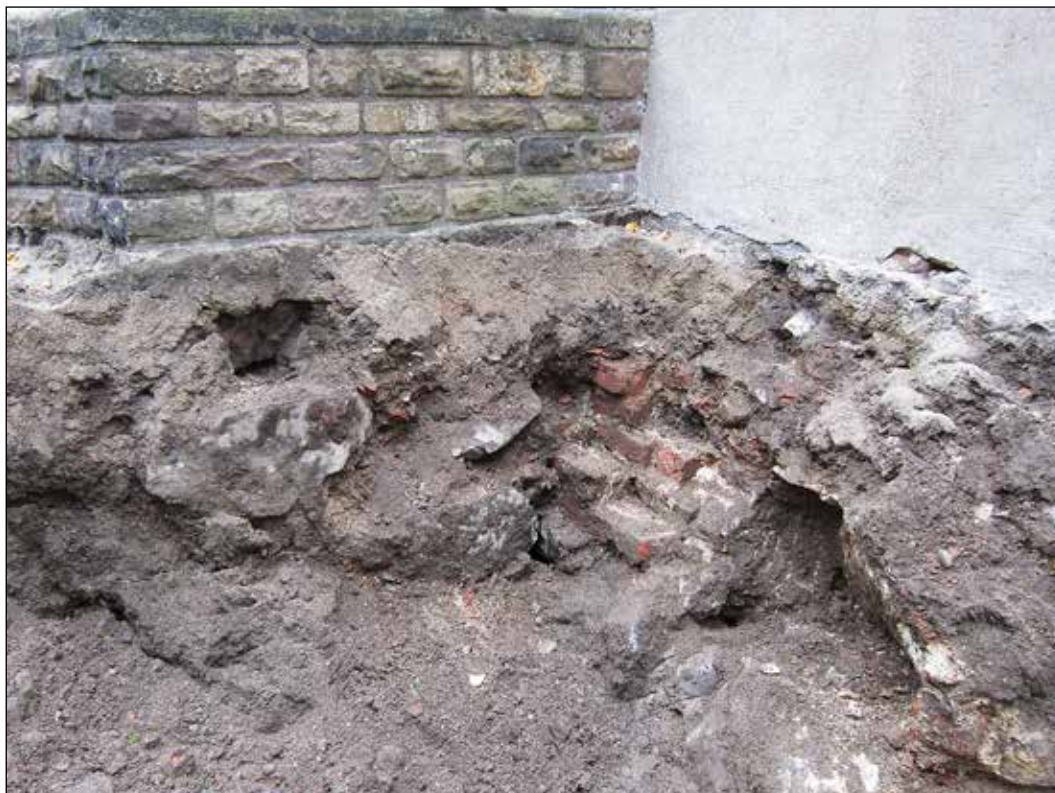
Figur 9. Rester av äldre tegelmur i grunden till Överkommissariens hus.

Intill det sydöstra hörnet på Överkommissariens hus framkom rester av en äldre tegelmur som ingick i husets grund. Den började cirka 1 meter från terrassen med trappan till Överkommissariens hus. Upp till fem skift av tegel var synliga. De var lagda på grundstenar, upp till 0,5 meter stora. Mot öster bröts sedan murresten av större stenblock. Tegelstenarna var av två storlekar (mått i centimeter):

- 29,5×14×8
- 28×14×6

I grundmuren till Överkommissariens hus gjordes dock en intressant observation. Där fanns inslag av en äldre tegelmur som med relativt stor säkerhet kan identifieras som en rest av den östra vingmuren, alltså av 1500-talets försvarsverk.

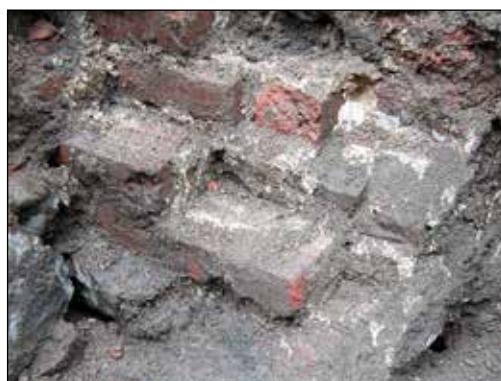
Figur 10. Närbild på muren i figur 9.

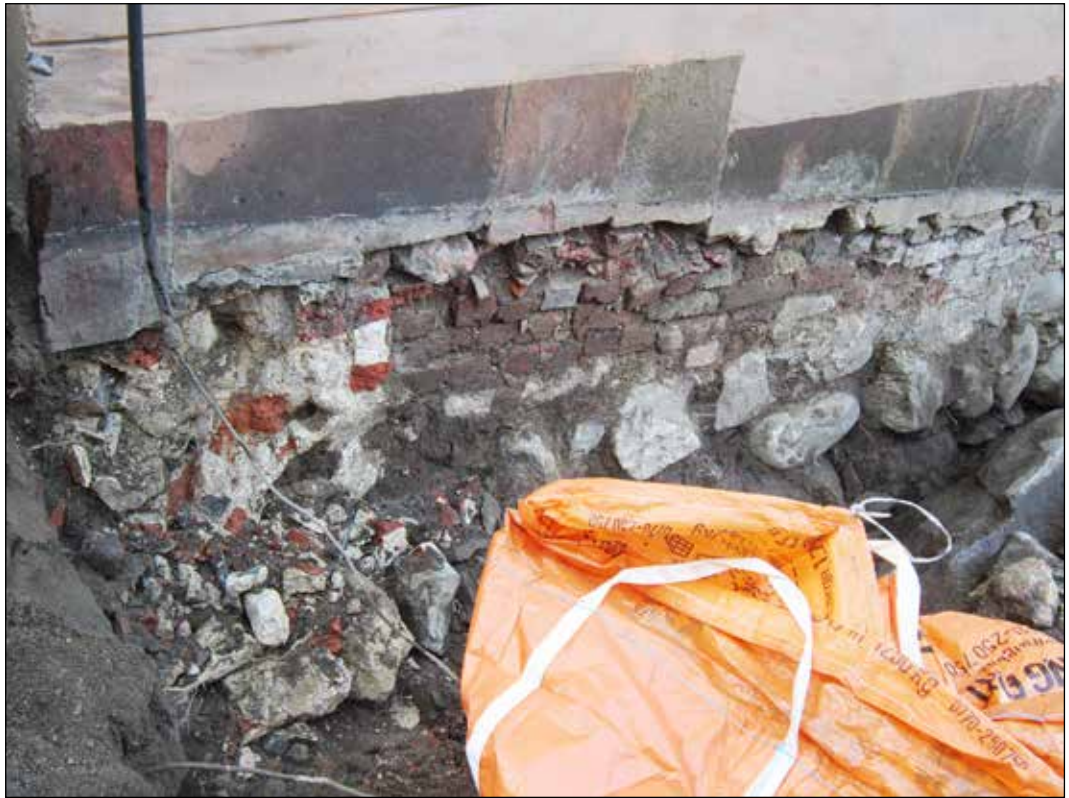
En rest av muren återfanns möjligen även i husets sydöstra hörn. Den var dock rejält demolerad och hade reparerats, eventuellt när huset byggdes på med en våning under 1700-talet.

Figur 11. Lappverk i husets sydöstra hörn.

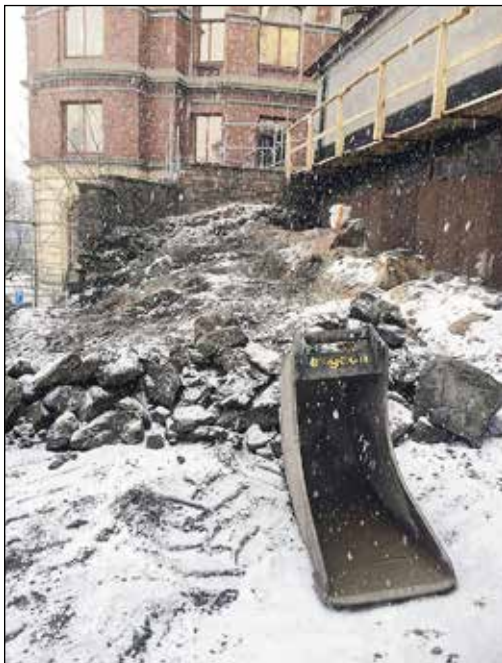
Figur 12. Gårdsplanen renskrapad. Lägga märke till att parterr-muren här är helt nedplockad.

Beteckningen gårdsplan omfattar i detta sammanhang i första hand ytan framför parterren som till stor del består av en stensatt backe som leder ned från parterrens östra hörn. Förbindelsen mellan parterren och gårdsplanen utgjordes av en liten stentrappa.

Under det stensatta ytskiktet fanns ett tunt bärlager av sand och grus. Därpå följde en omrörd fyllning med silt och grus som dominerande beståndsdelar. I fyllningen fanns ett stort inslag av tegelkross. Under fyllningen kom fast berg, inom vissa delar nästan omedelbart under bärlagret, inom andra delar var fyllningen upp till 0,3 meter tjock. Berget har genomgående spår av sprängning.

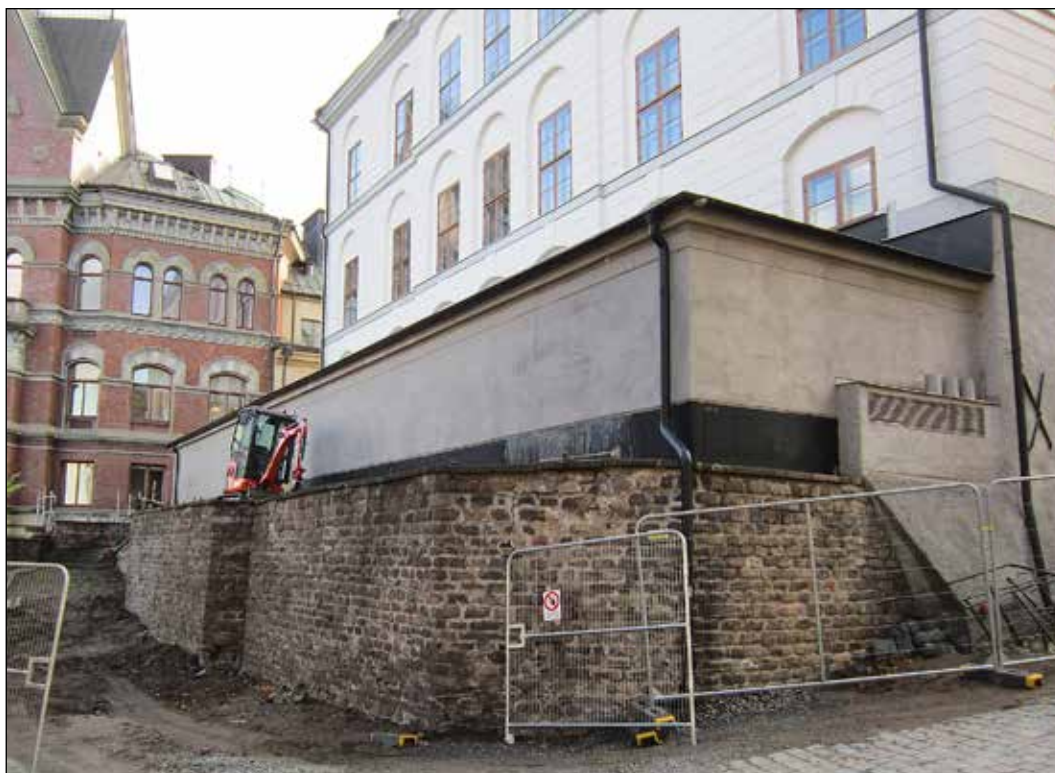
Figur 13. Översikt över parterren från väster.

Parterren består numera av en 1,80–2,30 meter bred och cirka 27 meter lång remsa. Den avgränsas åt den norra långsidan och på båda kortsidorna av en mur av huggen sten. Muren är som mest cirka 3,5 meter hög i sydvästra hörnet. I det motsatta, nordöstra hörnet är den bara cirka 0,6 meter hög, dels beroende på markens lutning, dels på att den där fastsatts ned vid övergången till den lilla trappan som leder ned på gårdsplanen. Mot söder avgränsas ytan av den arkivbyggnad som uppfördes kring mitten av 1900-talet. Arkivet kom att minska parterrens bredd från cirka 8 meter till genomsnittliga 2 meter.

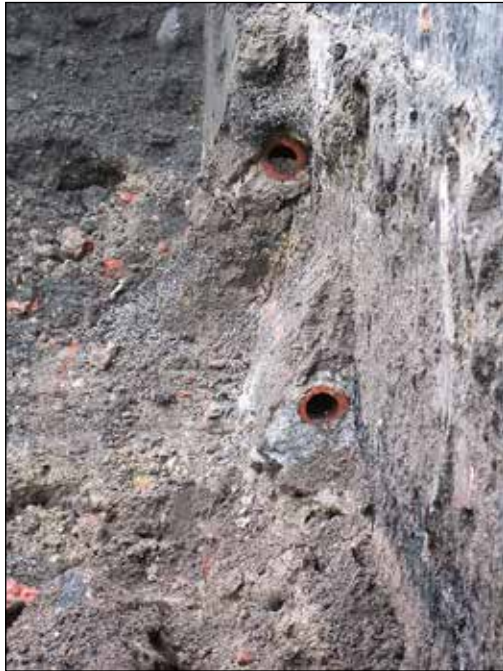
gruslagret följde fyllningen direkt. Fyllningen innehöll mycket sprängsten men även en del huggen sten. I övrigt bestod den mest av sand, grus och mindre stenar, men innehöll även en del tegelkross, kalkbruk och skaftdelar från kritpipor samt enstaka keramikfragment. I schaktet påträffades minst tre äldre dräneringar av tegelrör. Ett rör låg cirka 0,5 meter under marknivå, intill och parallellt med arkivväggen. Under denna, på cirka 1,10 meters djup, låg en likadan dränering som också följde väggen. Den undre dräneringen var fastgjuten i en betongsula mot väggen. Ett tredje dräneringsrör låg mitt i schaktet, på cirka 1,30 meters djup. De två övre rören följde sedan arkivväggen genom hela parterren. Det tredje röret som låg mitt i schaktet upphörde plötsligt efter knappa 10 meter.

*Figur 14. Två parallella tegelrör för dränering.*

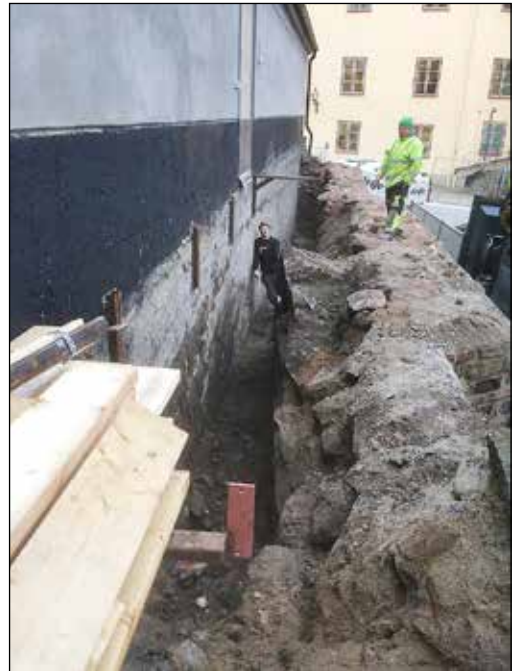
*Figur 15. En allt bredare mur och naturligt berg gjorde att utrymmet var mycket begränsat längst ned.*

I parterrens östra halva gick berget nära ytan, som närmast cirka 0,5 meter under grusytan. Där blev det uppenbart att omfattande sprängningsarbeten skett när arkivet byggdes. I övrigt hade parterrens mur en liknande uppbyggnad längs hela sträckningen. Den blev allt bredare mot

botten med en stabiliserande innersida bestående av spräng- och natursten. Det gjorde att muren i överkant var cirka 0,25 meter bred medan den längst ner var 0,75–0,90 meter bred. Inom några delar ersattes dock denna stabilisering av naturligt berg.
