# Alternativ vägkorridor väg 77 förbi Rimbo

Rimbo och Skederid socknar, Norrtälje kommun, Uppland

ARKEOLOGGRUPPEN AB RAPPORT 2018:55

ARKEOLOGISK UTREDNING ETAPP 1

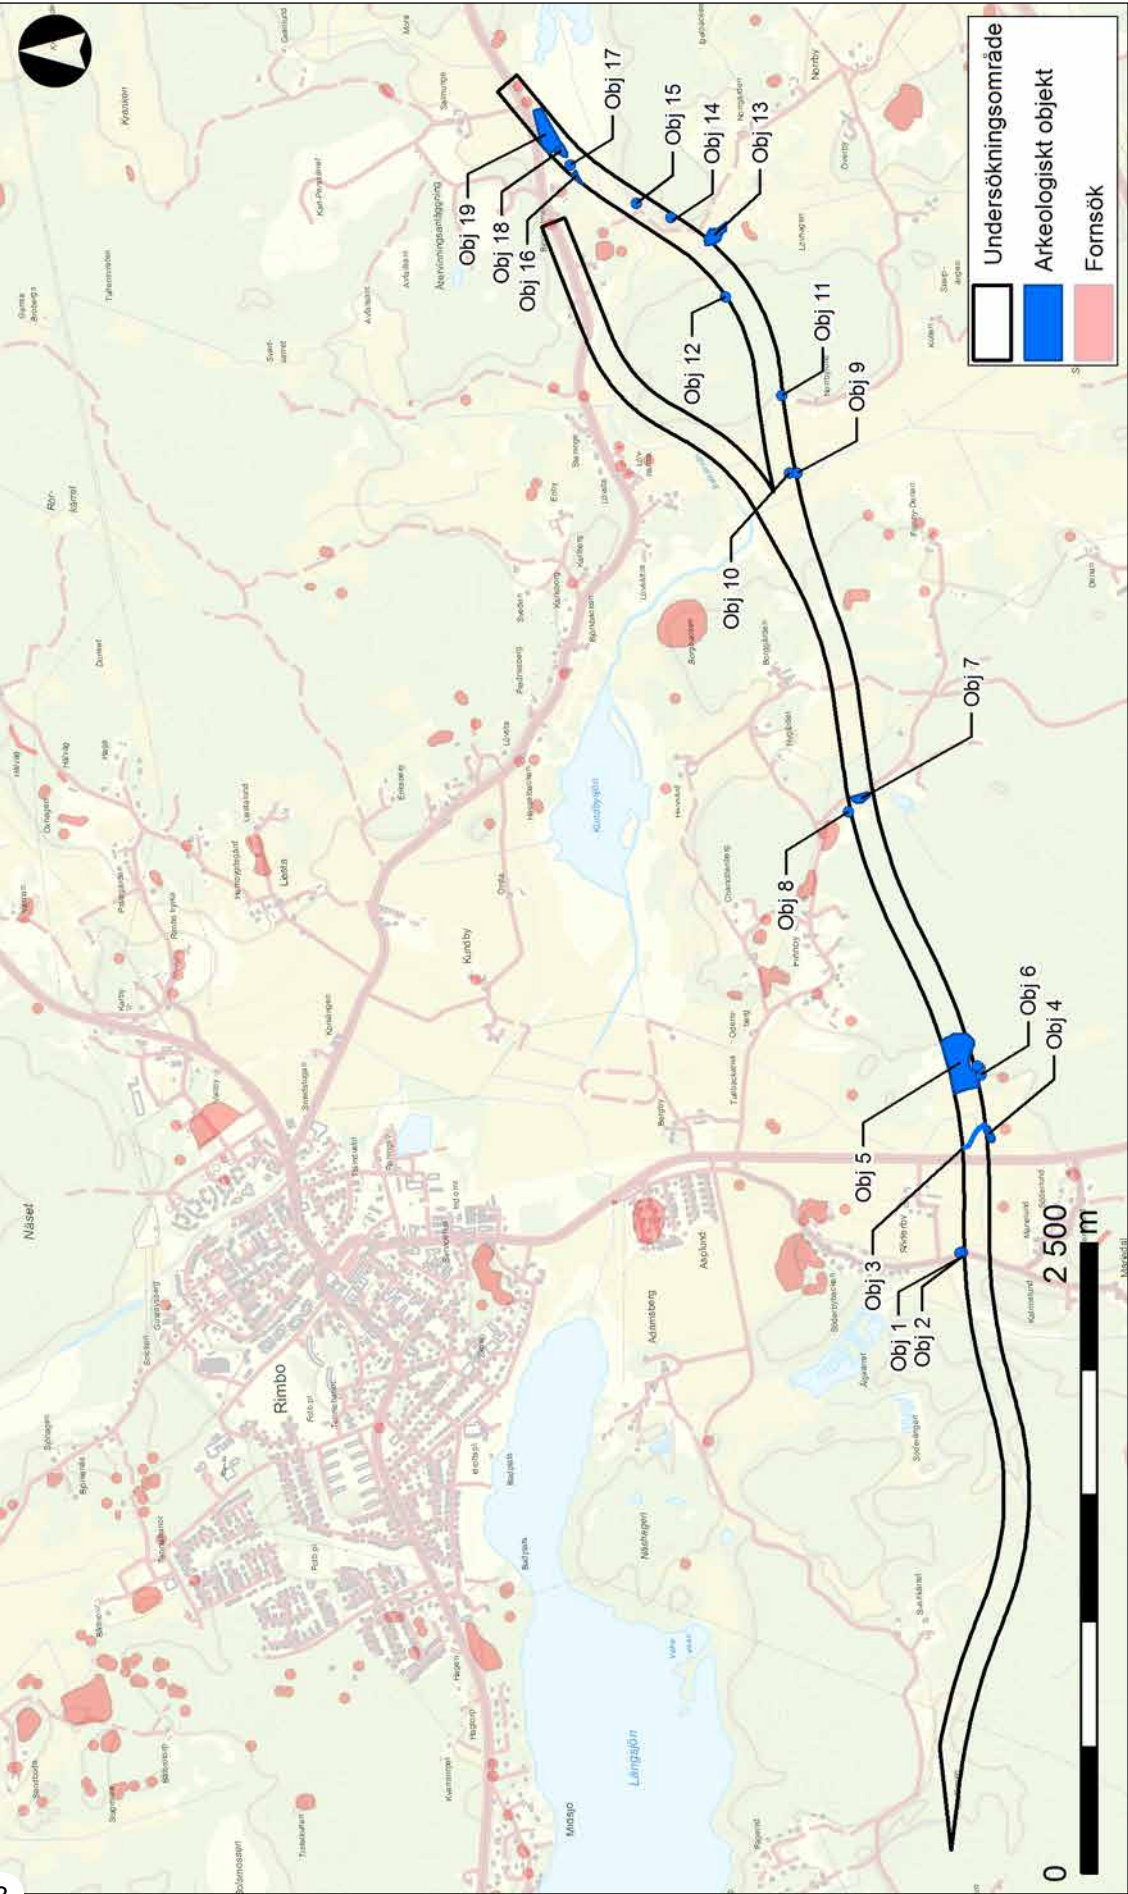
Figur 2. Utredningsområdets sträckning söder om Rimbo med samtliga 19 objekt markerade. Skala 1:30 000.

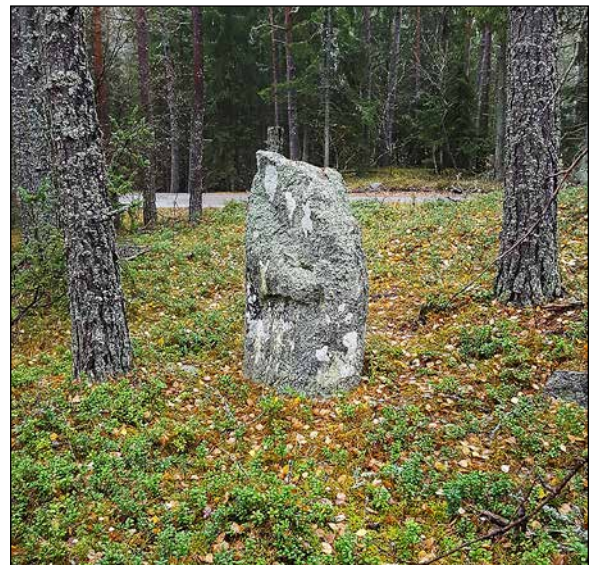
Gravfält bestående av 14 synliga lämningar i form av 4 runda stensättningar, 2 kvadratis- ka stensättningar, 2 tresidiga stensättningar och 6 resta stenar. De runda stensättningarna är 5–13 meter stora och 0, 2–0,5 meter höga. Den största runda stensättningen har mittsten. De kvadratis- ka stensättningarna är 7×7 och 8×8 meter stora och 0,3–0,4 meter höga. Den större av de båda har resta stenar i samtliga hörn. De tresidiga stensättningarna är 8 respektive 9 meter i sida och 0,3–0,4 meter höga. Båda har två resta hörnstenar.

*Skador: tre av gravarna närmast vägen (två runda och en kvadratisk stensättning) har skador efter väghyvling där kanterna på gravarna har hyvlats bort och stensättningarna är synliga i vägkanten.*

Figur 3. En av de resta stenarna på gravfältet objekt 7, RAÄ-nr Rimbo 30:1.

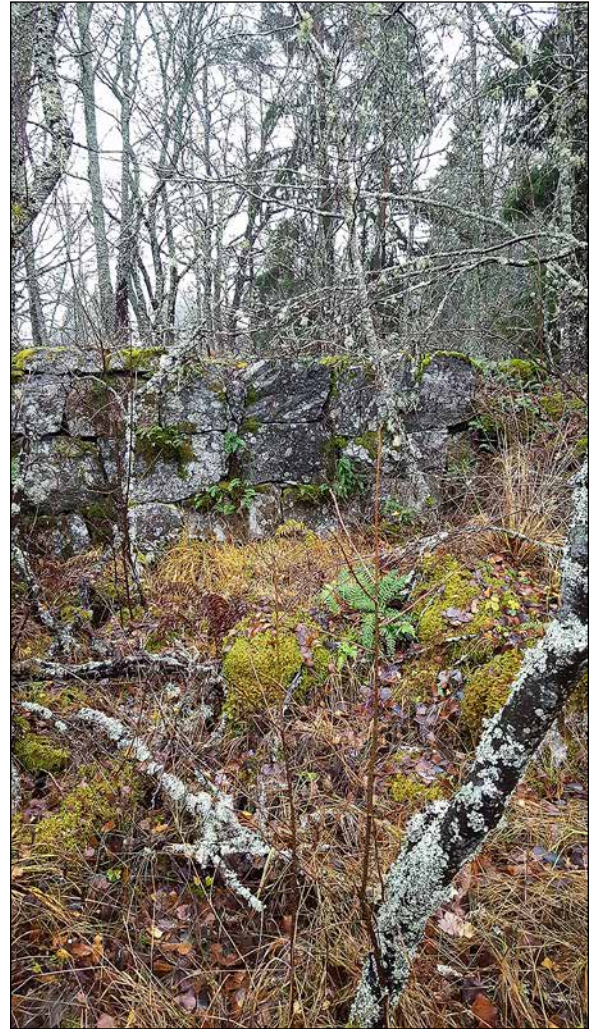
Lämningar efter lägenhetsbebyggelsen Björklunds, bestående av 1/Husgrund 7×11 meter i nord-syd och 0,4–2 meter hög med bevarade syllstenar i norr, väster och delvis bevarade i söder och öster. I den norra delen av husgrunden finns en 4×3 meter stor källare med kallmurade stående väggar upp till 2 meter av sten i storleken 0,4–0,5 meter. Syllen är kraftigt övertorvad i söder. Cirka 20 meter sydöst om 1 finns 2/ Husgrund 6×4 och 1 meter hög stenfot. Spisröse i öster, kvadratisk 1,5×1,5 meter stort och 0,8 meter högt. Lämningen är kraftigt beväxt med sly. Cirka 20 meter sydöst om 2 finns 3/ Husgrund 7×5 meter med spisröse i öster, kvadratisk 1×1 meter och 0,5 meter högt.

Figur 4. Källardelen på hus 1 vid Björklunds, objekt 13, RAA-nr Skederid 172:1 (L2016:9361). Foto från norr.

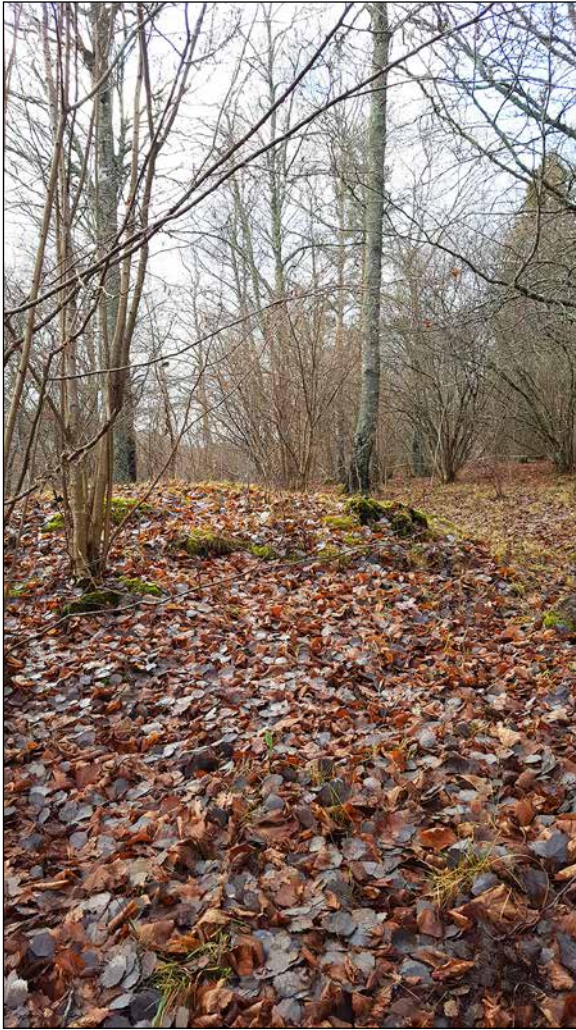
Objekt 18) Gravfält,  
RAÄ-nr Skederid 22:1 (L2016:8804)  
Gravfält, bestående av 11 lämningar som utgörs av 4 högar och 7 runda stensättningar. Högarna är 7–8 meter i diameter och 0,5–0,7 meter höga. Samtliga har synlig kantkedja. De runda stensättningarna är 3–10 meter i diameter och 0,1–0,4 meter höga. Två av stensättningarna har synlig kantkedja. Samtliga är mer eller mindre övertorvade. En av de runda stensättningarna i nordöst har en syllstensgrund stratigrafiskt över graven. Grunden är 5×4 meter och 0,2 meter hög. Cirka 10 meter öster om stensättningen med syllstensgrunden finns en stensatt brunn, cirka 15 meter i diameter. Enligt fornminnesinventeringens inventeringsbok skall syllstensgrunden härröra från en smedja. Det har inte kunnat beläggas i tillgängligt historiskt kartmaterial och referens saknas i inventeringsboken.

*Skador: en rund stensättning i den södra delen är skadad i samband med anläggandet av banvallen eller av den väg som i senare tid anlagts på banvallen. Två av högarna i söder har skadats i de södra delarna av gravarna vid anläggandet av vägdiken. En av högarna har en mittgrop som är rund, cirka 2 meter i diameter och 0,4 meter djup.*

Figur 5. Centralt i bilden syns en av de runda stensättningarna på gravfältet objekt 18, RAÄ-nr Skederid 22:1 (L2016:8804). Foto från öster.
