# Kvarteret Teatern, Falun

Kvarteret Teatern 11

ARKEOLOGGRUPPEN AB, RAPPORT 2018:45

ARKEOLOGISK UNDERSÖKNING

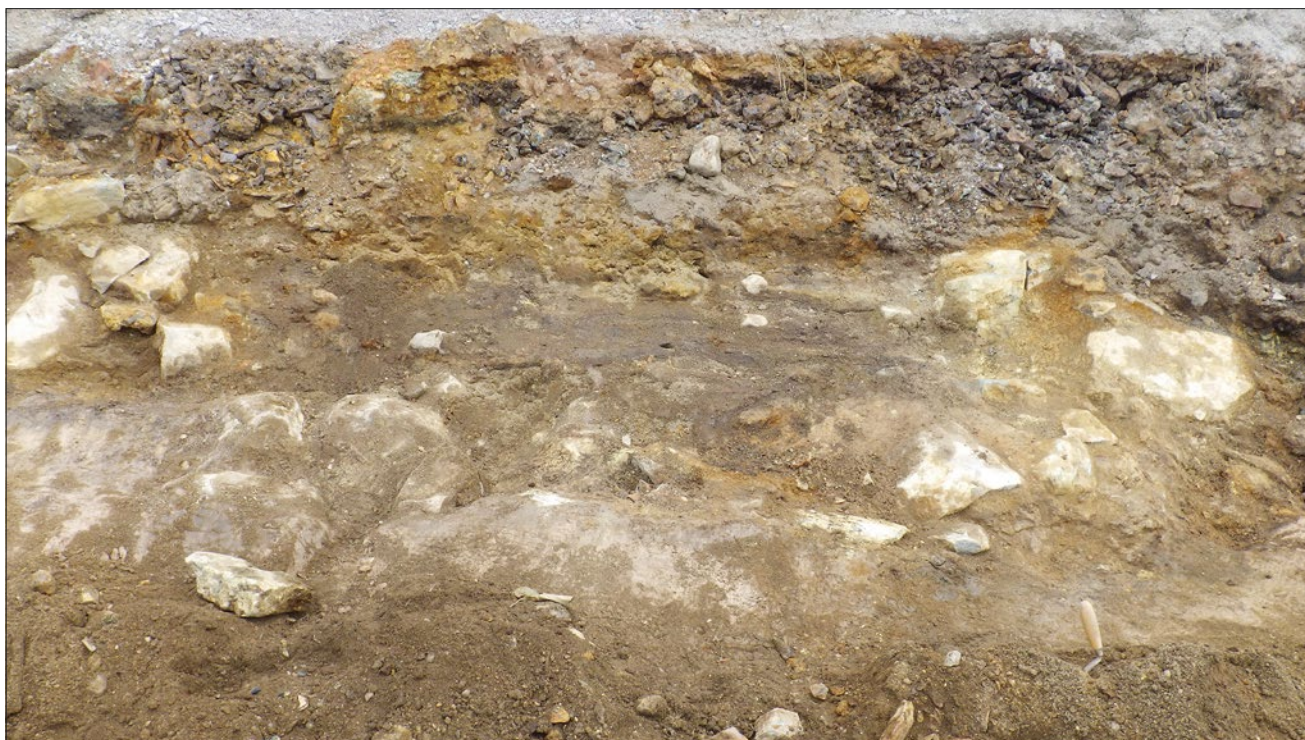
*Figur 11. Stratigrafin i undersökningsområdets norra del med byggnadsrester under fyllnadslager. Foto från öster.*

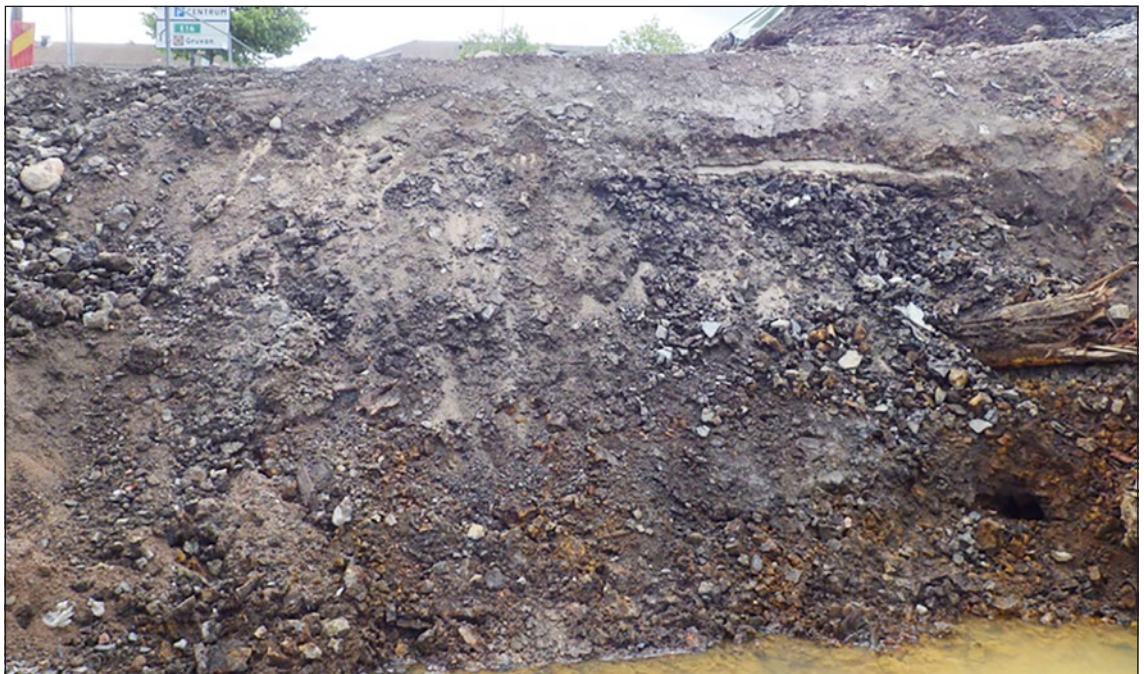
Figur 13. Stratigrafiska förhållanden i södra delen. Foto från väster.

innehåller lagret rester av timmer, dels fragmentariskt sådant, dels utgör slaggen fyllning i de mer eller mindre välbevarade timmerkistorna i området. Slagglagret överlagrar ett mörkt lerlager om cirka 0,3 meter som innehåller rikligt med träflis, trärester samt träspån. I botten finns orörd lera cirka 2,8 meter under dagens marknivå.

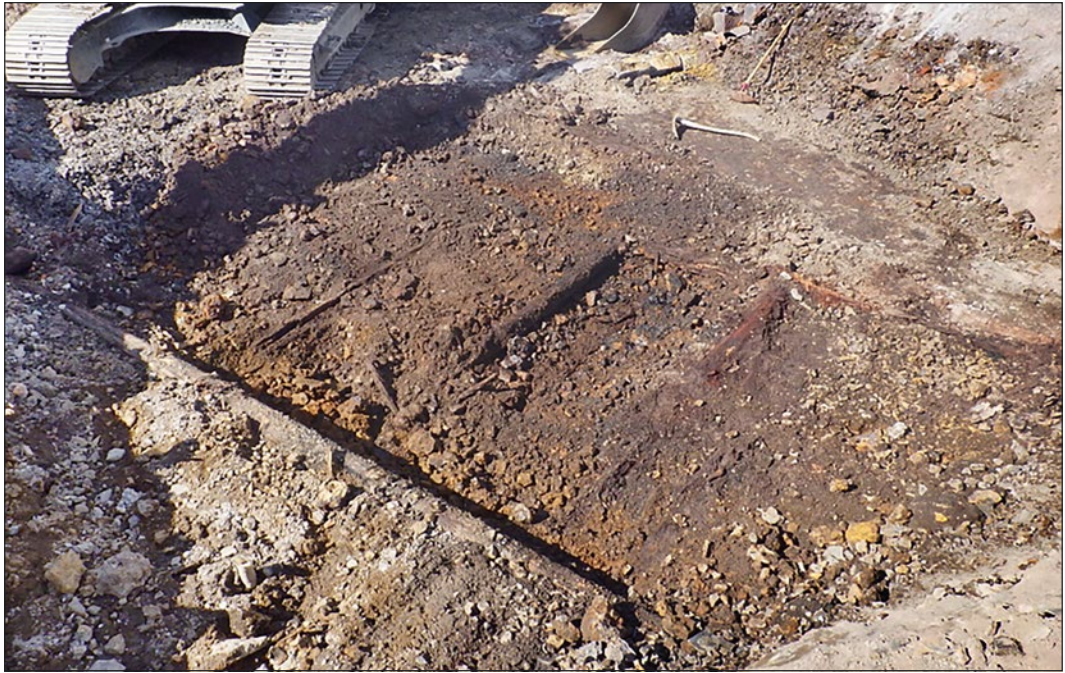
Figur 15a) Timmerkistorna A10 under utgrävning. Foto från sydväst.

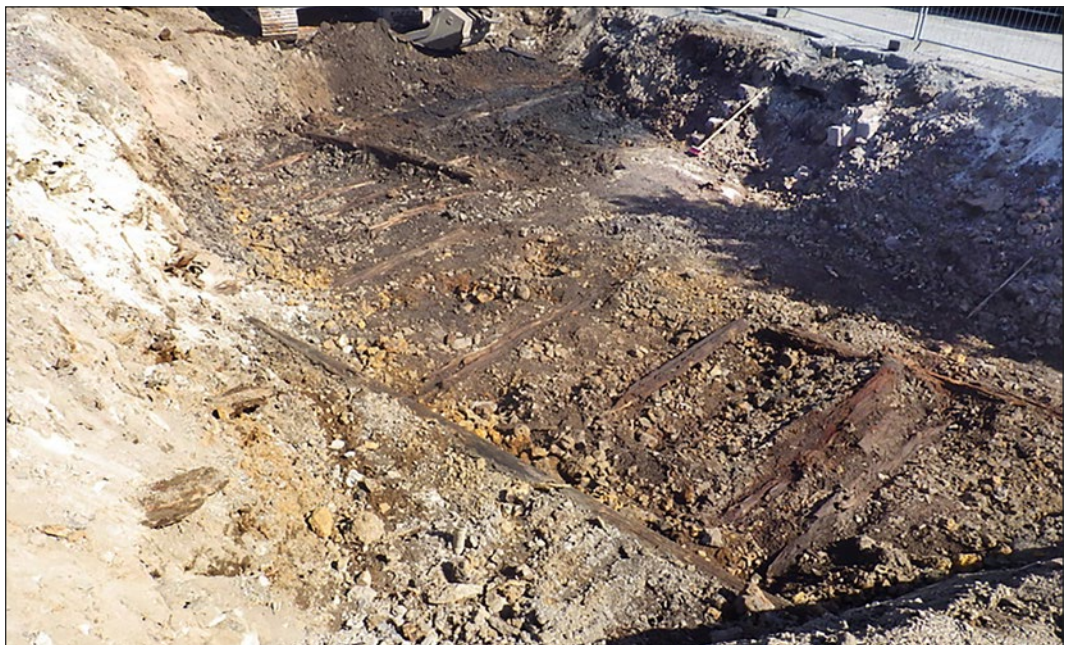
Figur 15b) Timmerkonstruktionens utbredning i undersökningsområdets södra del. Foto från sydväst.

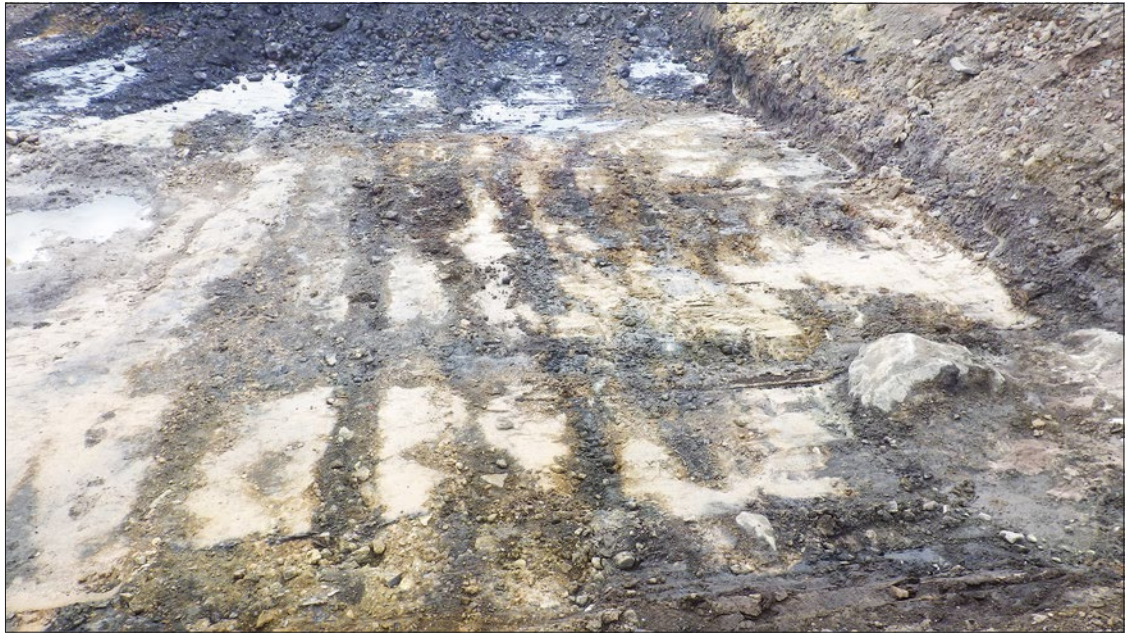
*Figur 17. De i leran synliga avtrycken efter en förmodad enklare byggnadskonstruktion, A15.  
Foto från öster.*

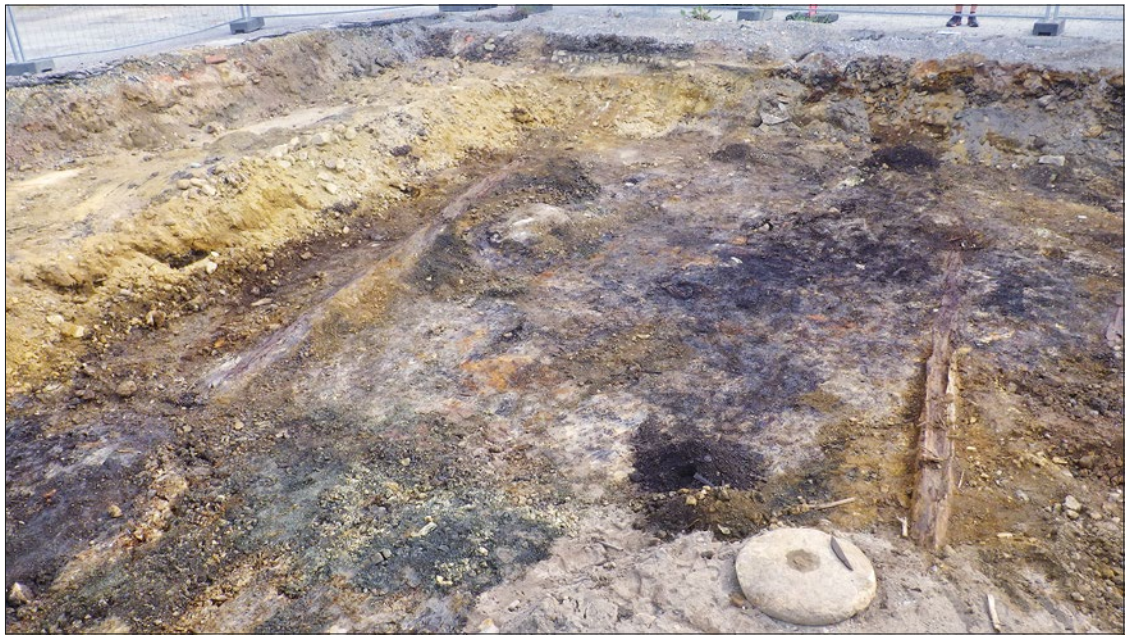
*Figur 19. Kulturlagret med två begränsningssyallar i trä som tillsammans bildar A20, den liksom A15, kan utgöra rester efter en enklare byggnadskonstruktion. Foto från väster.*

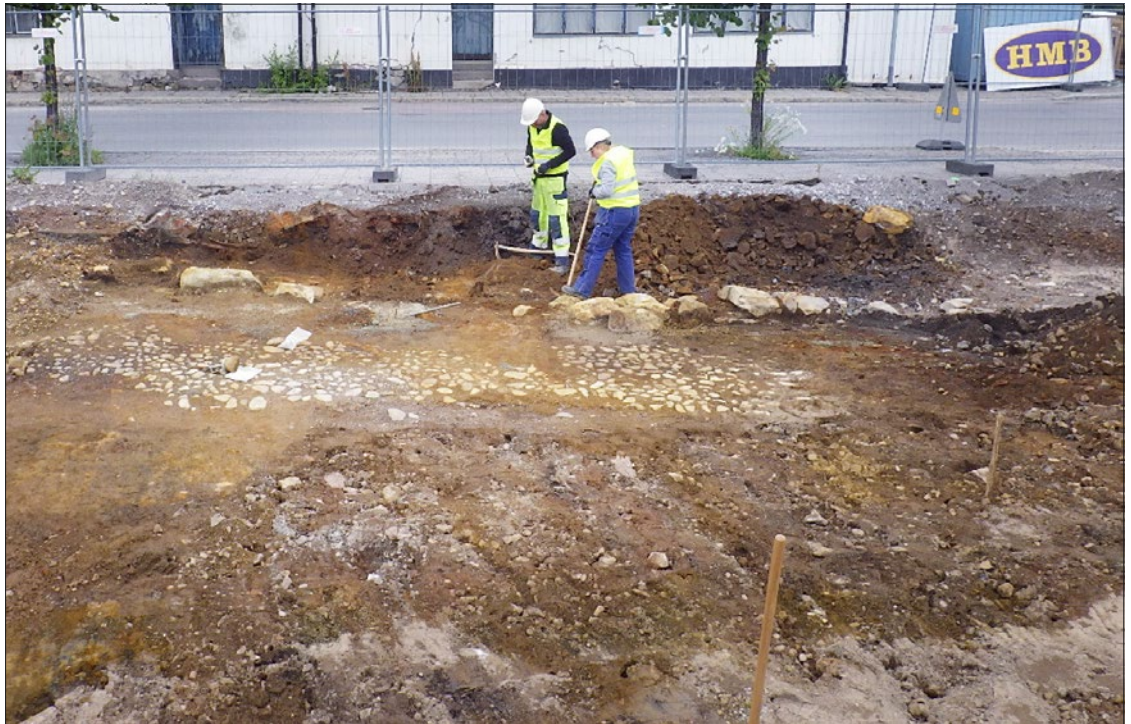
Figur 23. De två grunderna A25 och A30 under utgrävning, även stenläggningen och slaggpackningen A40 kan ses i förgrunden. Foto från sydväst.

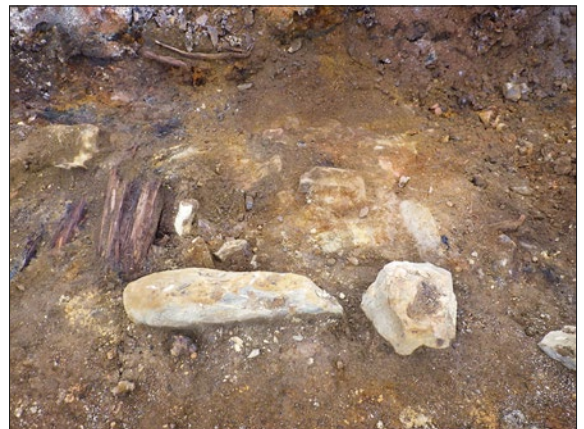
Figur 24. Fundamentet A1241 som nämns ovan i texten i samband med beskrivning av A30.

Liksom ovanstående stensyllsgrund bildade även denna en vinkel i norra delen. Den var 3×2 meter stor (A1148), där den längre delen löpte nordväst-sydöst och mycket väl kan vara en förlängning av A25. Dock separeras dessa två konstruktioner på en sträcka motsvarande 1,5 meter. Syllen vinklar av i norr mot öster. Norr om konstruktionen fanns en del plankrester i öst-västlig riktning, dessa bildade en rektangel om 0,4×0,3 meter (A1216). Direkt söder om plankorna och vad som kan tolkas vara innanför syllkonstruktionen, fanns en fundamenterad yta med tydliga kanter (A1241). Den var cirka 0,8×0,8 meter stor och lagd med natursten och tegel (A1996). Stenarna var 0,2–0,5 meter stora.

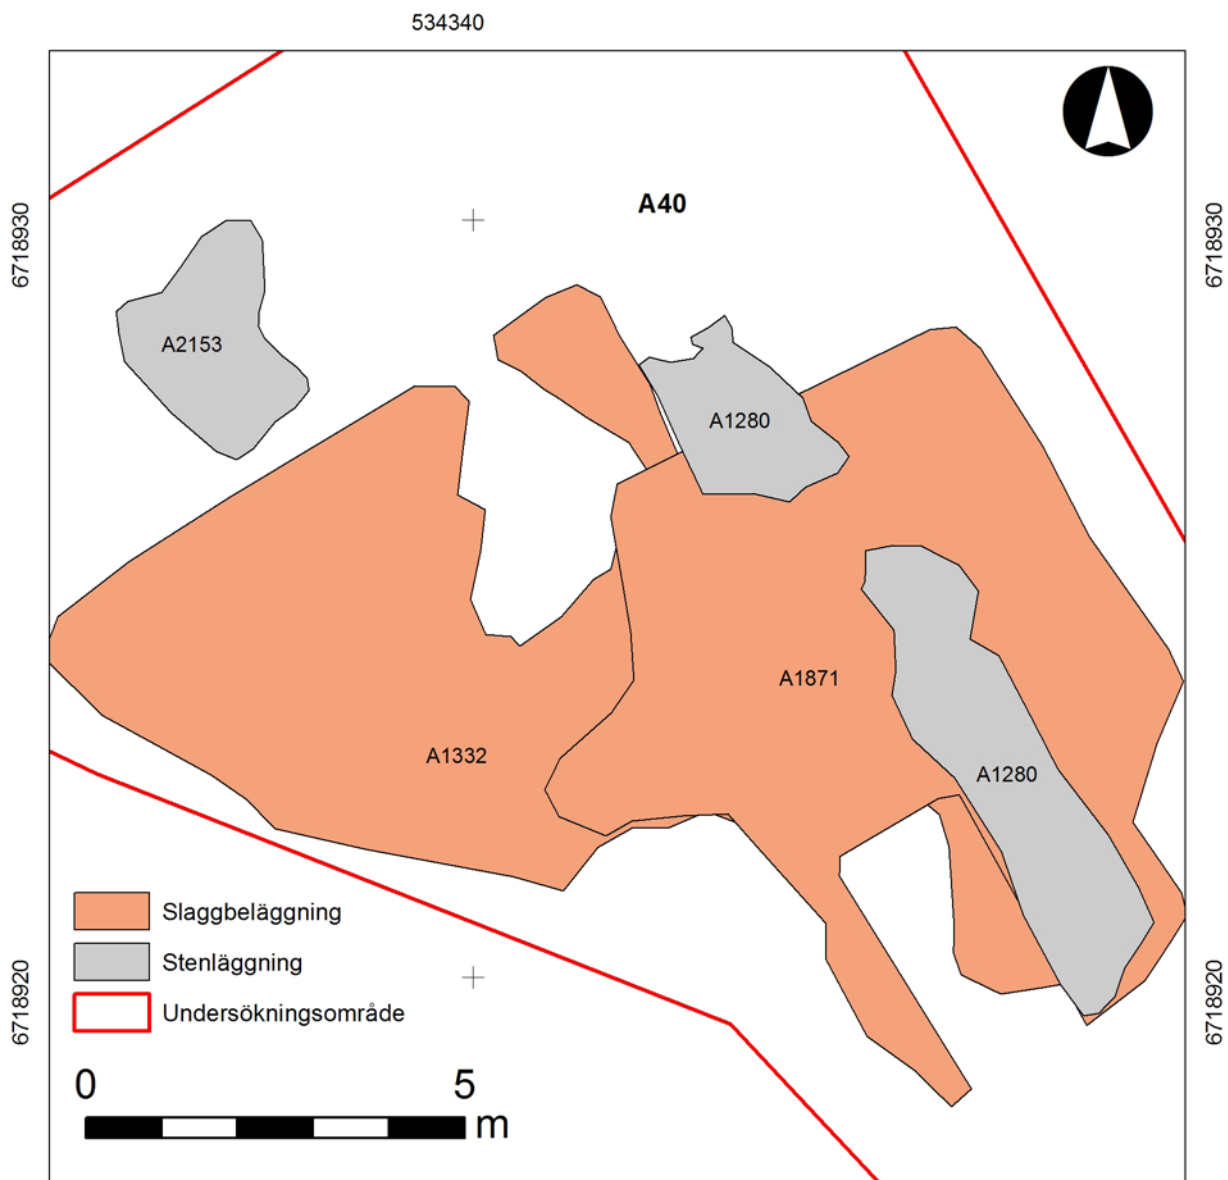
Figur 25. Plan över sten- och slaggbeläggningen i undersökningsområdets norra del. Skala 1:100.

och plan. Tillsammans sträcker sig konstruktionen över större delen av undersökningsytans norra del. Den är 0,1–0,2 meter tjock och mycket hård. Dock skadad och bruten på vissa ställen.

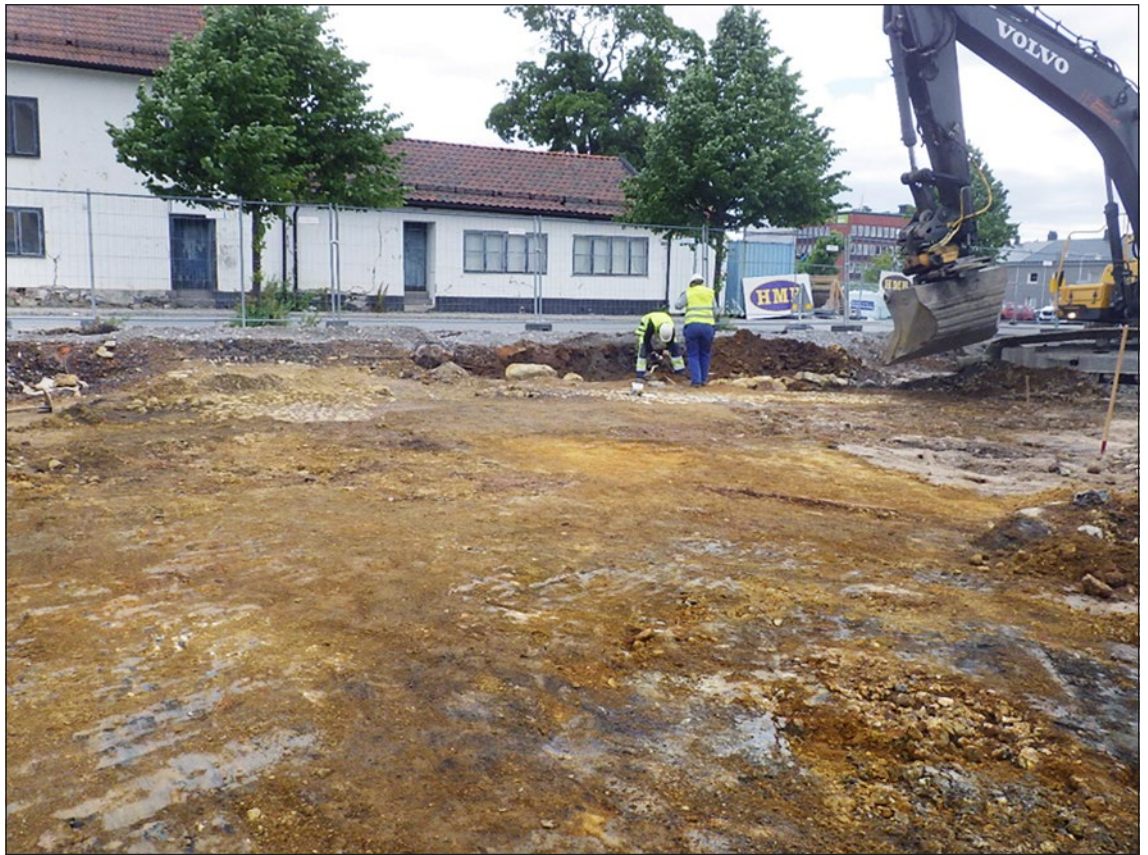
*Figur 26. Den kombinerande sten- och slaggpäckningen A40, gårdsyta utanför anläggningarna A20 och 30 som dessutom täcker en stor del av undersökningsområdets norra del.*

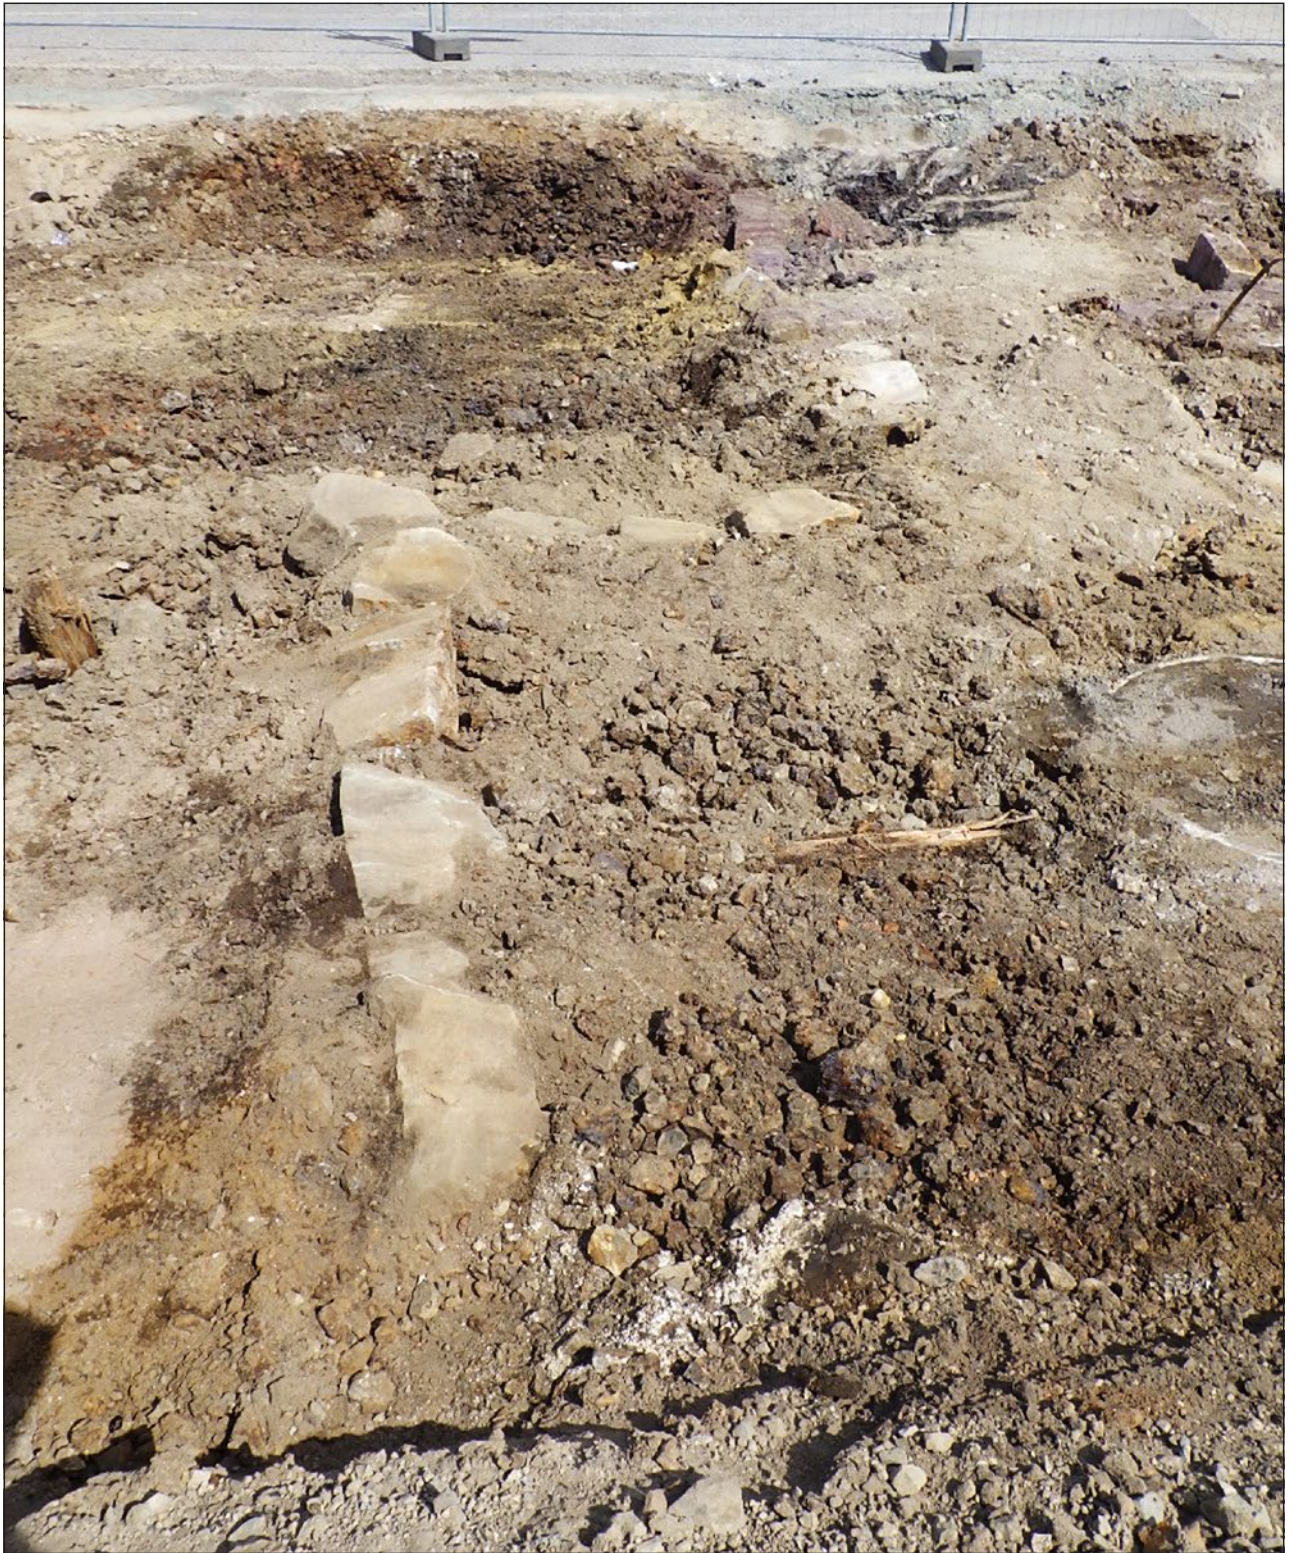
*Figur 28. Syllstensgrunden A45, med den norra och östra delen bevarad. Foto från väster.*

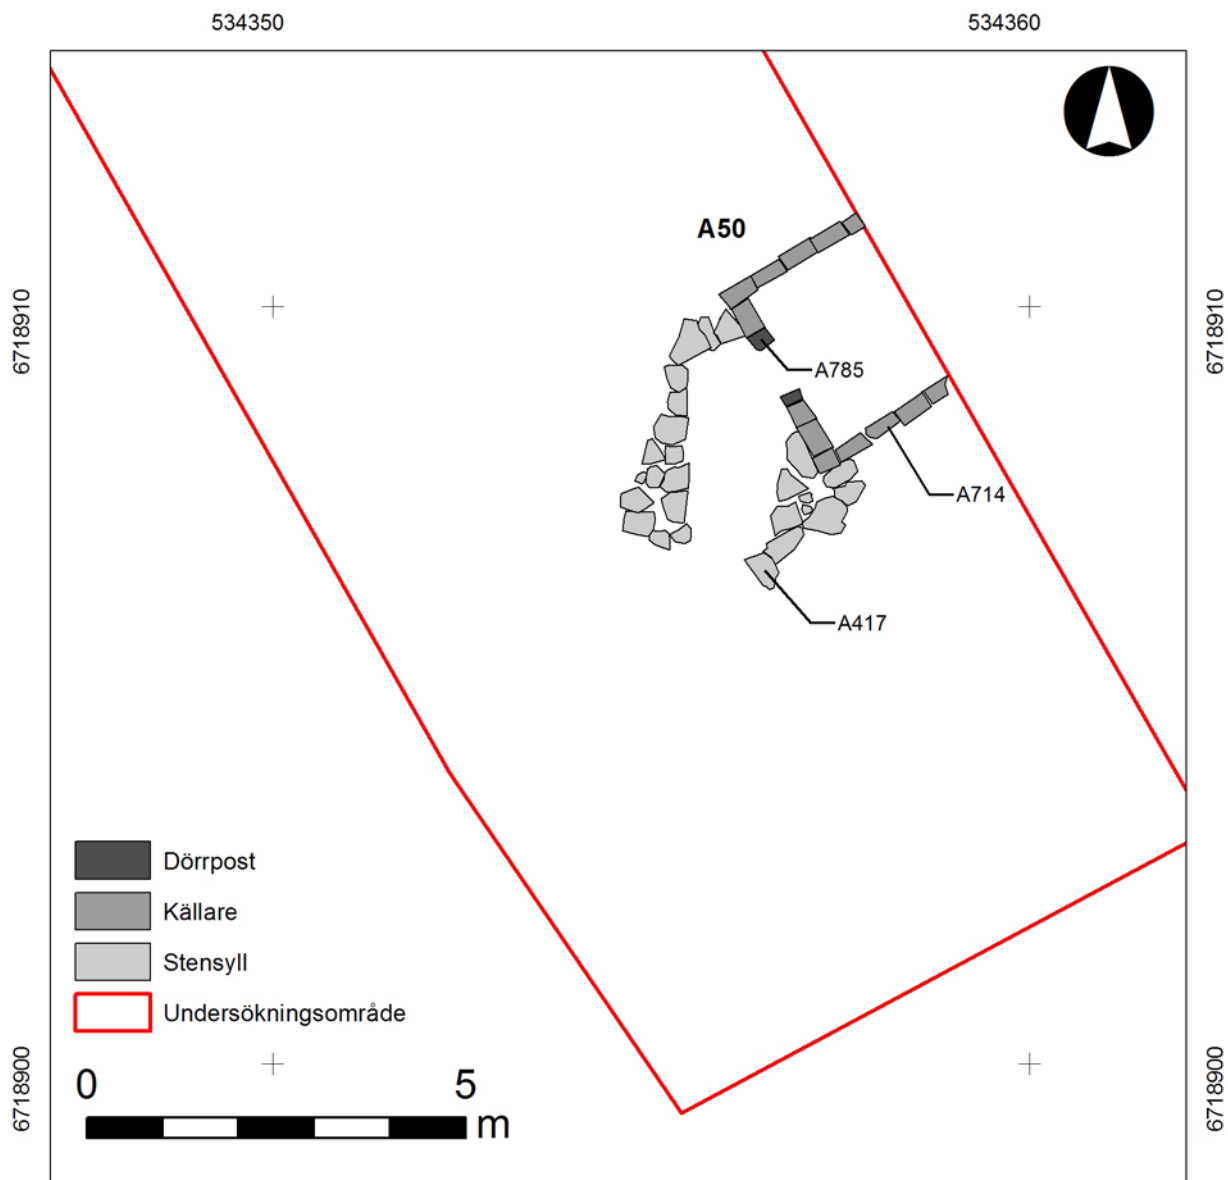
Figur 29. Planritning A50. Skala 1:100.

Uppbyggd av murad slaggsten (A714) med dörröppning och stående dörrpost i väster (A785). Murarna var upp till 0,6 meter höga. Till konstruktionen hör också en korridorliknande syllstenskonstruktion (A417) som fortsätter mot sydväst från källargrundens dörr, den var 3×2 meter stor och byggd av kallmurade tuktade naturstenar med spår av putsad insida.

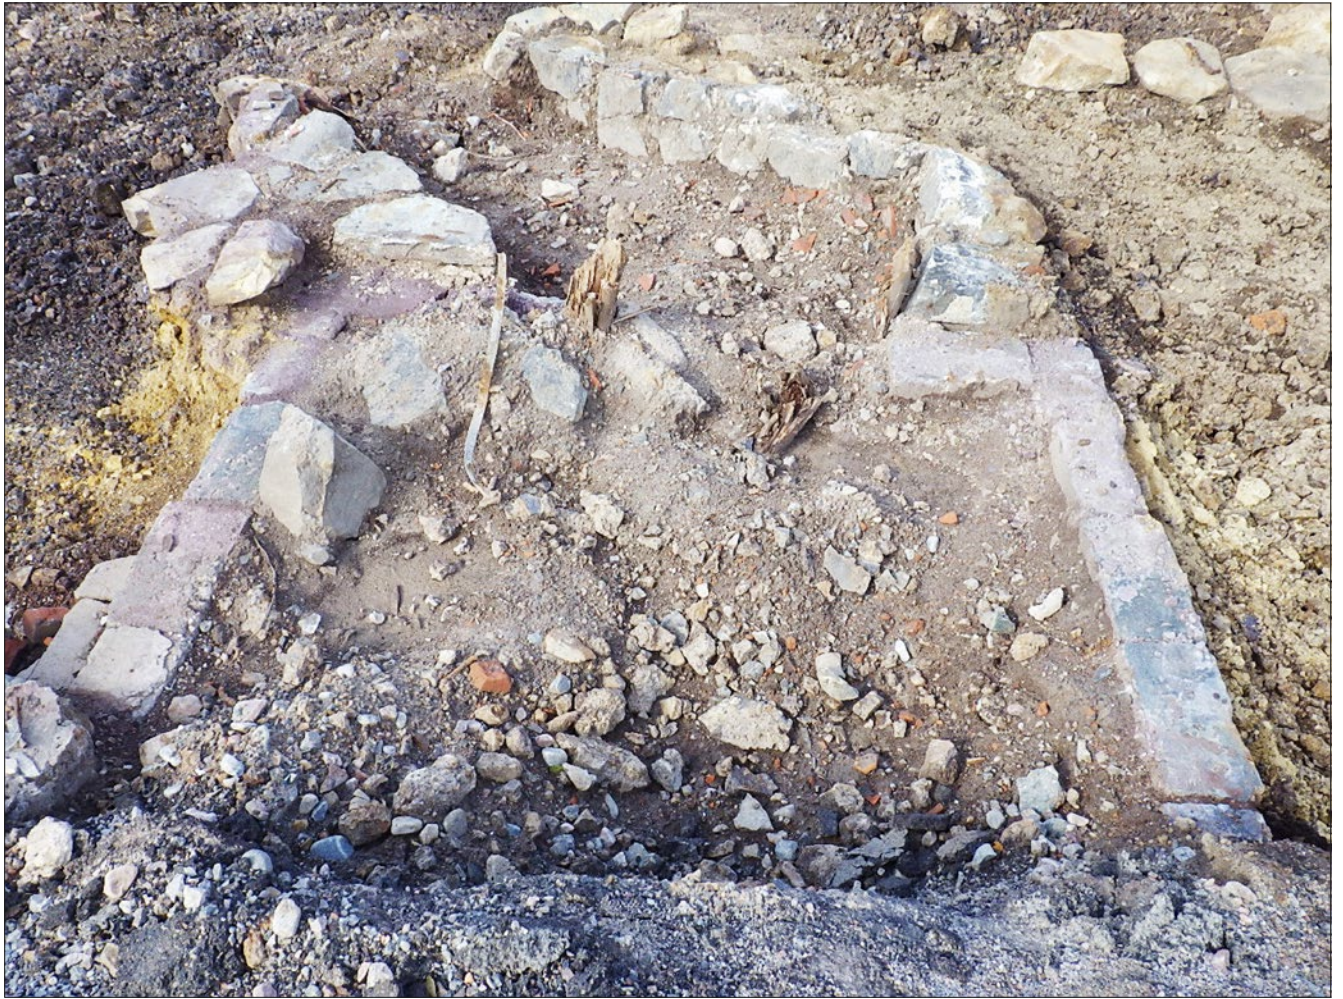
*Figur 30. Källargrunden A50, med den korridorliknande tillbyggnaden. Foto från väster.*

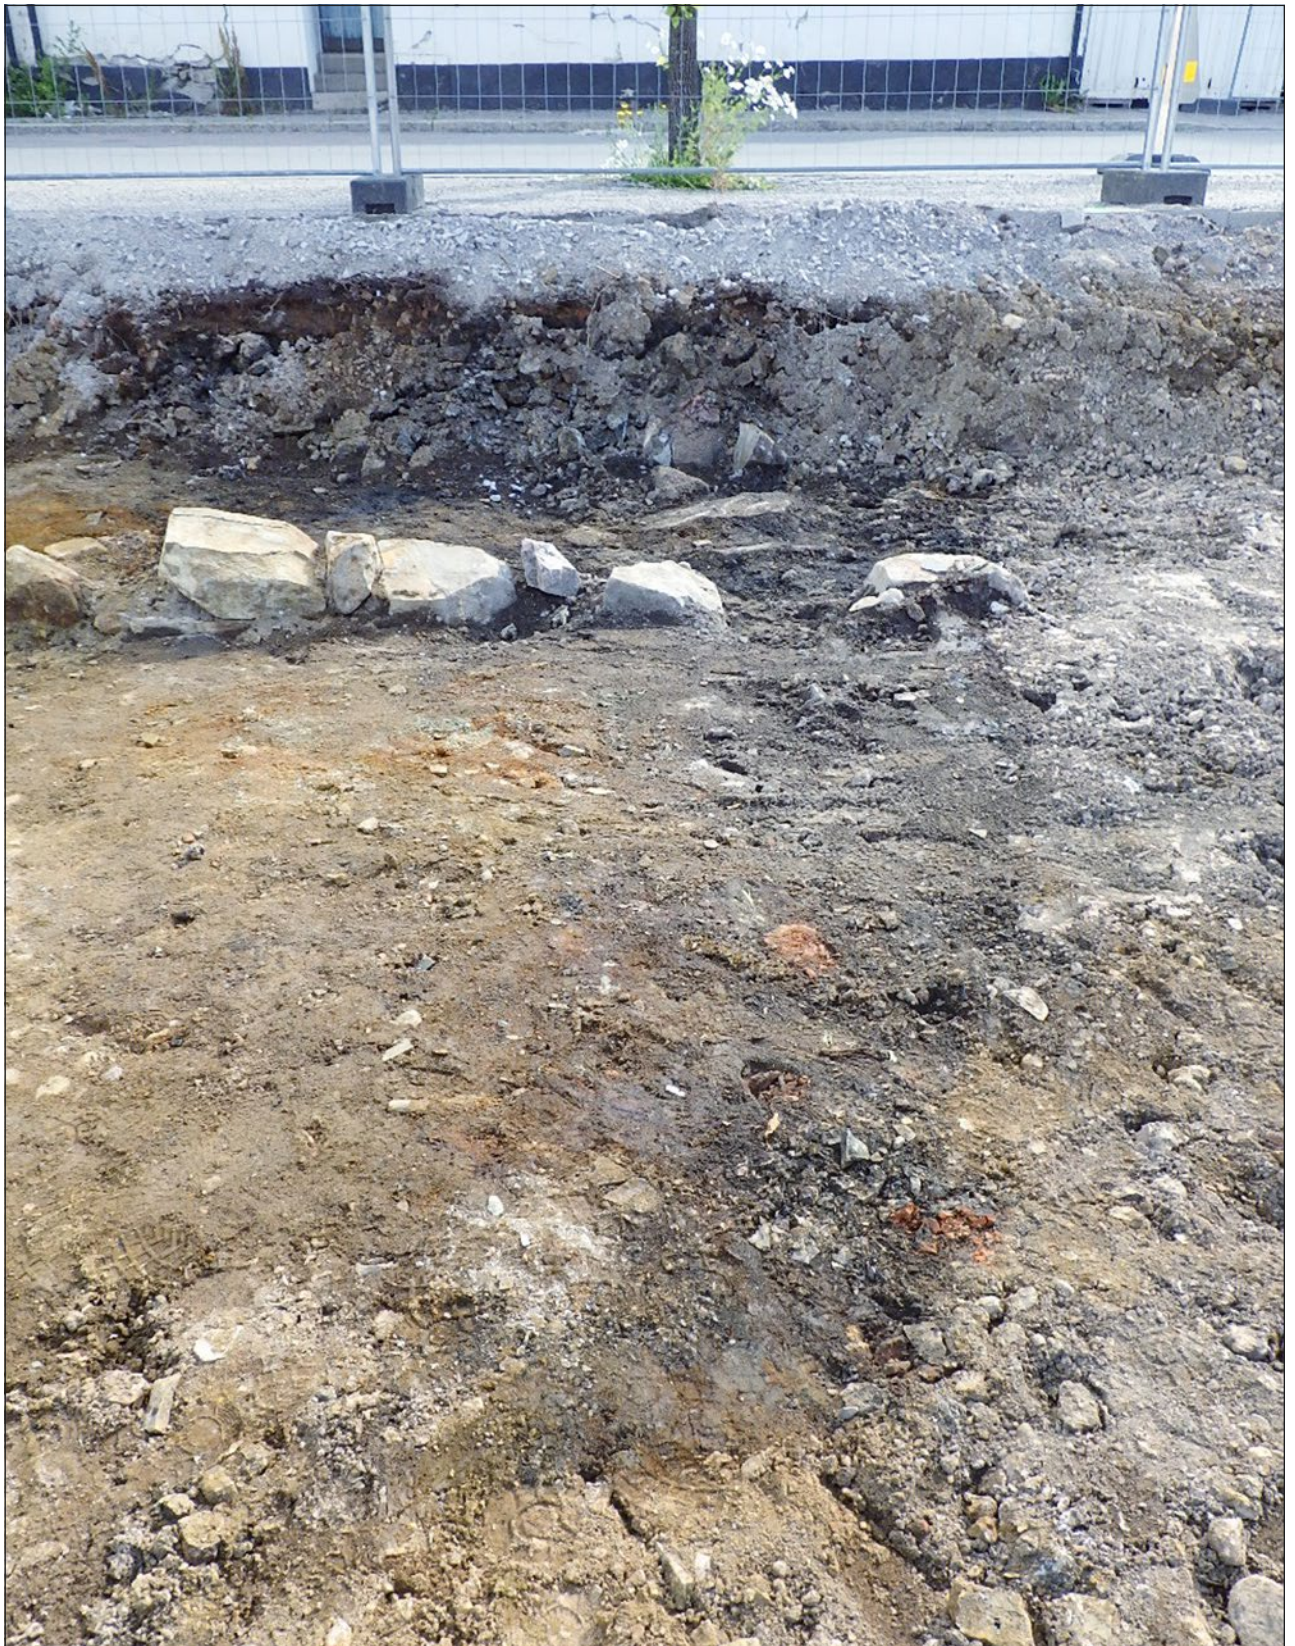
*Figur 35. Den förhållandevis tydliga brytningen mellan den bebyggda norra delen och den mer oreglerade södra delen.*

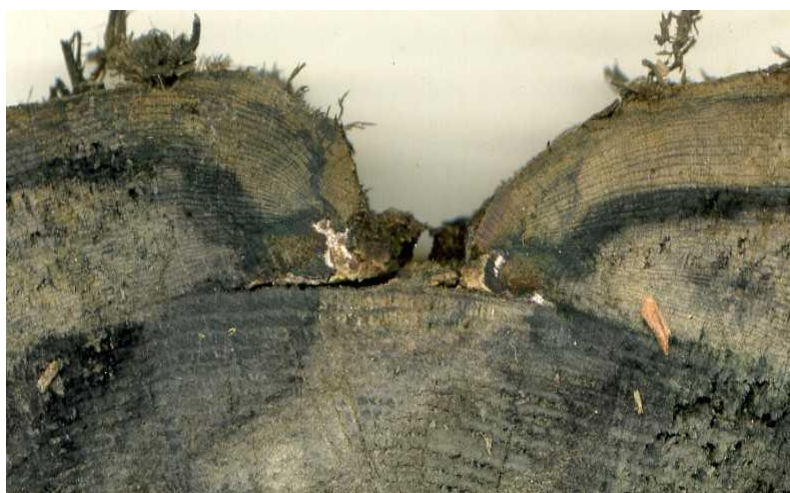
I provet ArG07 finns brandljud eller annan skada, med tydlig övervallning. Se detaljbilden. Samma typ av skada uppträder på två ställen. Skadan daterades till år 1628.
