# Kvarteret Daedalus: grundförstärkning

RAÄ-nr Stockholm 103:1  
Daedalus 5  
Stockholms stad och kommun  
Uppland  
Tomas Ekman

Arkeologgruppen rapport 2018:43

ARKEOLOGISK UNDERSÖKNING  
I FORM AV SCHAKTNINGSÖVERVAKNING

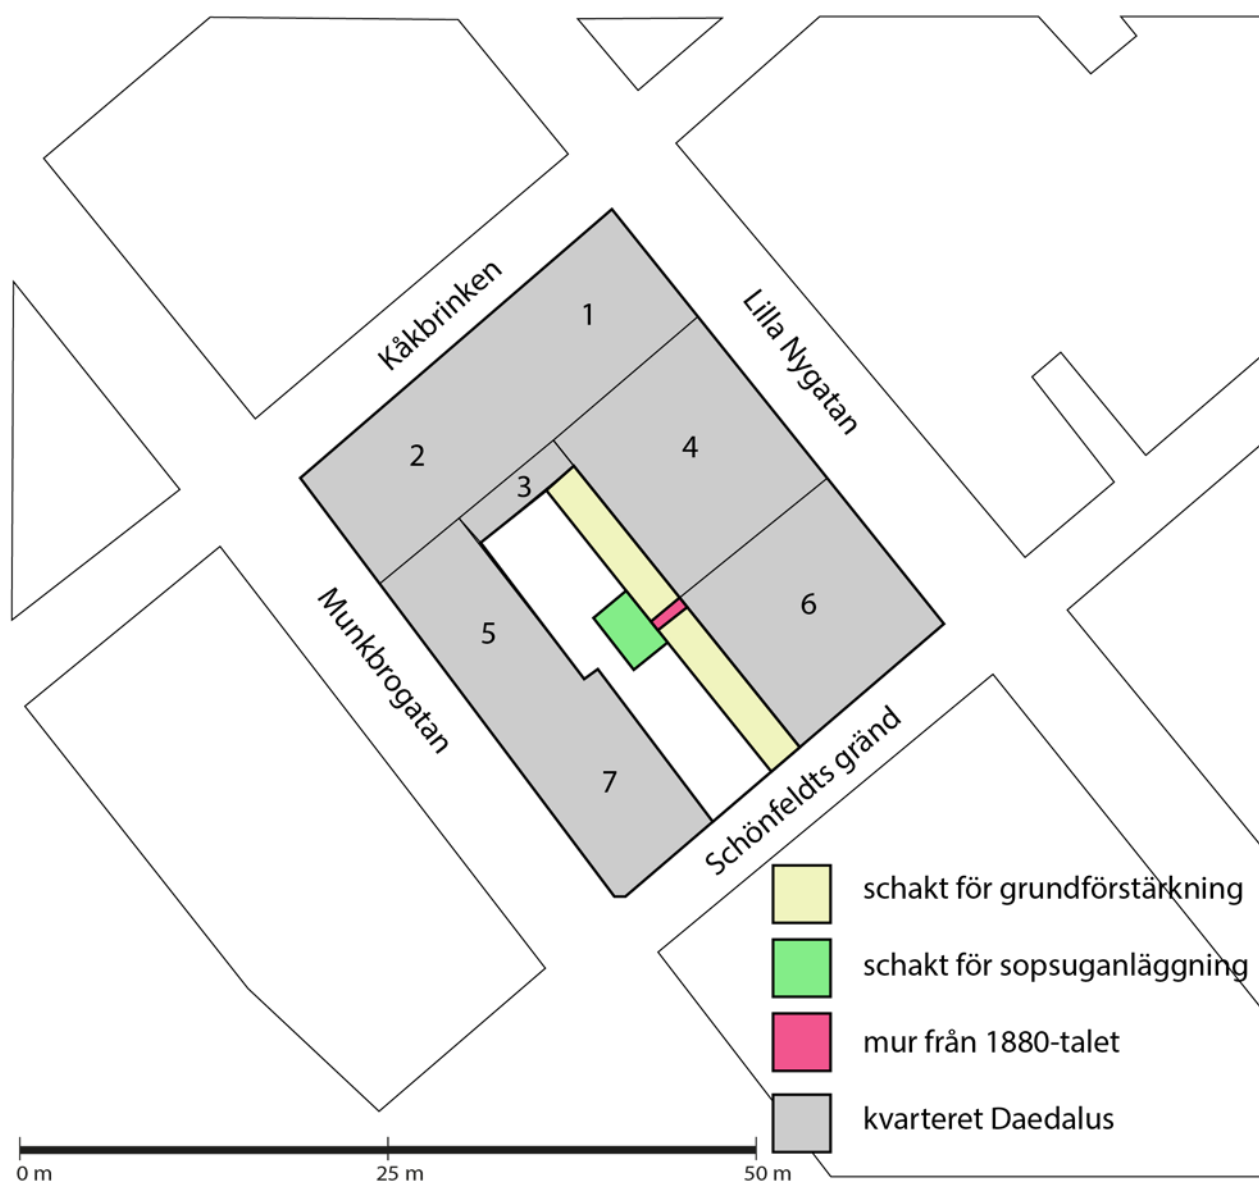
Figur 5. Plan över äldre indelning för kvarteret Daedalus samt schakt och mur från denna undersökning. Siffrorna står för:

1 och 2) f d Daedalus 1 och 2

3) Tillbyggnad från 1970-talet

4) f d Daedalus 3

5) f d Daedalus 3

6) f d Daedalus 4

7) f d Daedalus 4

Vid den stora ombyggnaden åren 1971–73 revs all gårdsbebyggelse. Huskroppen mot väster, tomt 1 och 2 längs Kåkbrinken, fick dock en mindre tillbyggnad mot innergården. Denna dolde trapploppet och gav byggnaden en ny gårdsfasad (se nr 3, figur 5).

Den andra etappen handlade om en sopsugsanläggning som skulle installeras under jord inne på gården. För detta syfte upptogs en cirka 3×4 meter stor grop i gårdens centrala del (se figur 5). Gropen var cirka 3 meter djup. Mot botten sipprade grundvatten in och trots länsmpumpning var det svårt

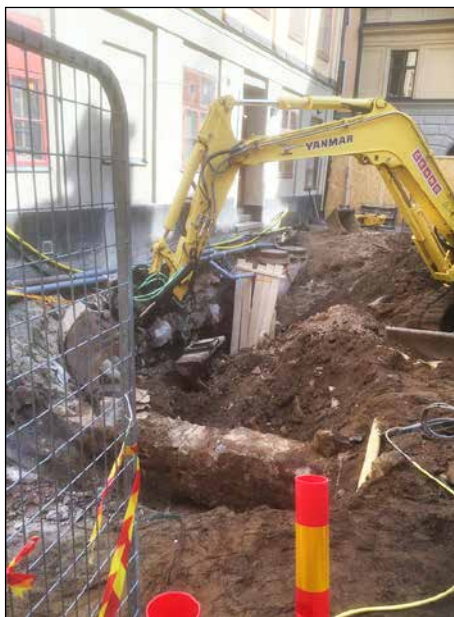
Figur 7. Schaktning på innergården. I förgrunden syns en del av den mur som framkom vid schaktningen (se även figur 5).

Nämnas bör även en rest av en mur som påträffades i schaktet. Den började cirka 0,40 meter under marknivå och var cirka 0,45 meter bred. Muren bestod mest av sprängsten men hade även en del inslag av natursten. Stenarna var sammanfogade med betong. Muren följde gränsen mellan Daedalus 3 och 4 (figur 5). Den tolkades som en rest av väggen till de källare som byggdes inom Daedalus 3 under 1880-talet och som fylldes igen vid 1970-talets ombyggnad. Rester av väggarna till källarna syntes även i grundmuren till Daedalus 3.

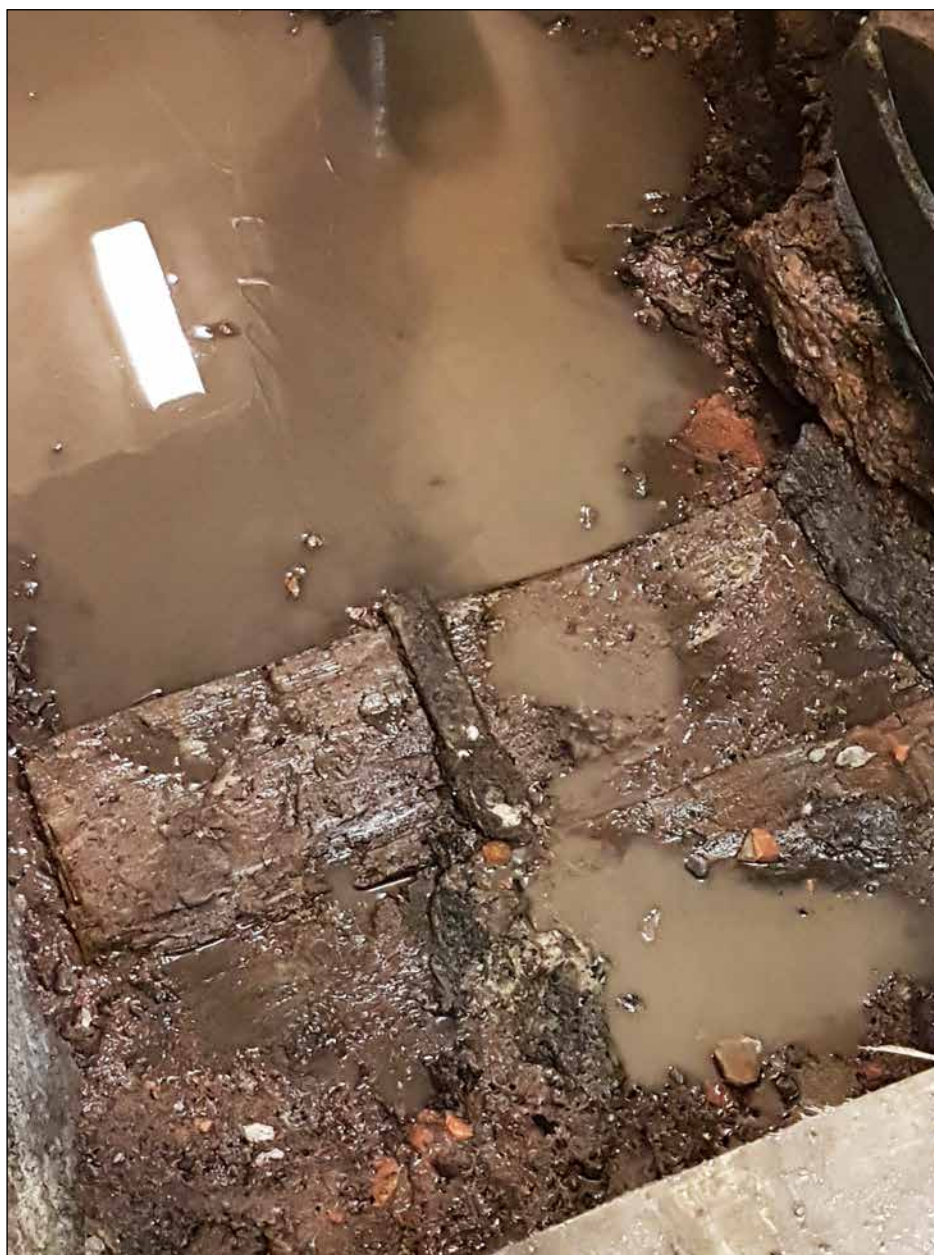
Figur 10. Bjälkarna i rum C111.

I rum C111 skulle en betongsula gjutas för transporter till och från transportöppningen. Intill en trappa som ledde upp till bottenvåningen, parallellt med trappfoten, låg två parallella bilade bjälkar, ca 0,20 meter breda. Deras tjocklek uppskattades till 0,25 meter. De slutade strax innan källarväggen och såg inte ut att ha blivit sekundärt kapade, det vill säga det verkar vara den ursprungliga konstruktionen. Vinkelrätt mot trappfotens andra sida låg två bjälkar i liknande utförande.

Bjälkarna har sannolikt angjorts på samma sätt som de stockar som ingår i rustbädden. De vilar på pålar neddrivna i fyllningsjorden. En sådan konstruktion påvisades i de provgropar som togs upp inför arbetena åren 1971–73. Bjälkarna låg dock i ett atypiskt läge och ett förslag är att de ingick i grundläggningen för trappan. Samtliga bjälkar ligger kvar under det nya betonggolvet, eftersom man inte ville riskera att underminera husets grundmurar.

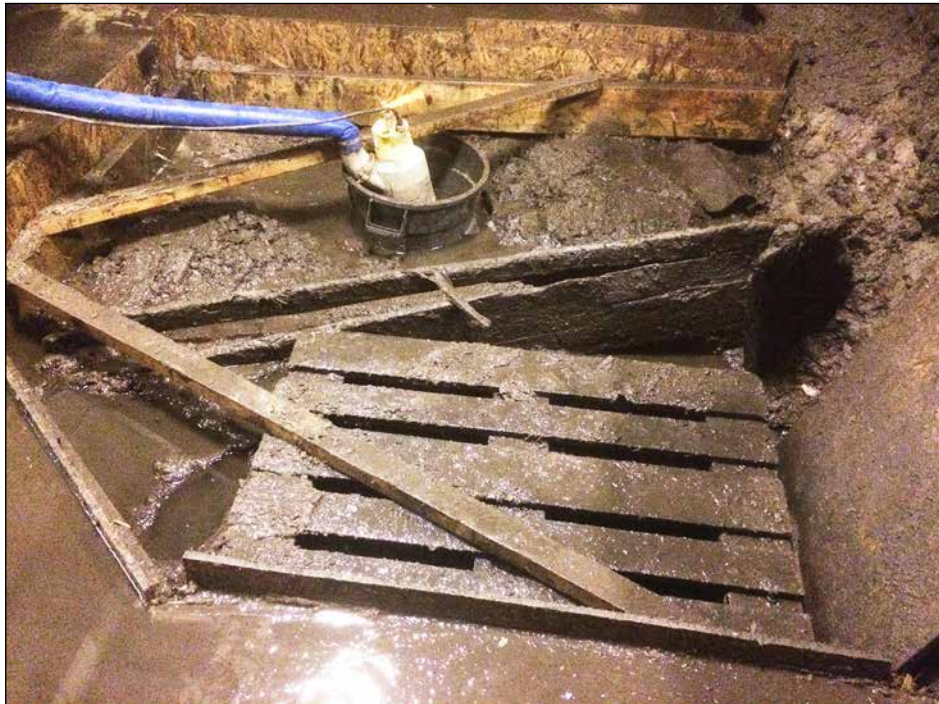
Figur 11. Miljöbild med träkonstruktion i rum C113.

Själva konstruktionen bestod av två plankor lagda närmast som i skiftesverk. Det gick inte att urskilja någon sammanfogning. Plankorna var 6×1 tum (cirka 0,15×0,025 meter) och väl bevarade. Utanför dem stod två regler med stolpfunktion, 0,06–0,07 meter breda och 0,90–0,95 meters bevarad längd. Den smalare var vässad i botten. Under väggplankorna låg en bjälke 0,30 meter bred och ca 0,05 meter tjock (12×2 tum). Dess längd var cirka 2,2 meter, lika med den övriga konstruktionen som dock var kapad i sin ena ände. Innanför denna låg en cirka 0,03 meter tjock bräda som till formen liknade en åra. Den var 0,10–0,16 meter bred.

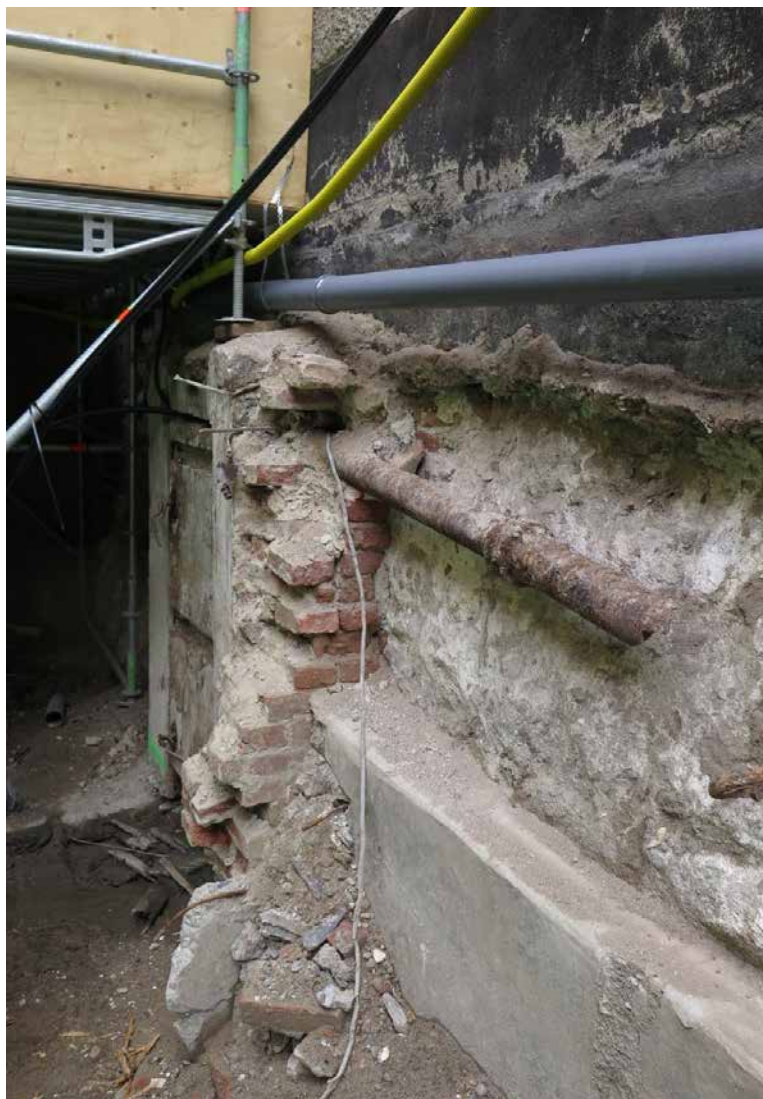
Figur 4. *F d Daedalus 4. Grundmur och en rest av en sekundärt uppförd tegelmur, sett mot nordväst. Delar av muren var förstärkt med en betongsockel. Foto: A.B, SSM10020999.*

Vid dokumentationstillfället hade två partier längs gårdens nordöstra sida grävts upp, intill grundmurarna till gathusen vid Lilla Nygatan 10 och 12, före detta Daedalus 3 och 4. I schaktet vid Daedalus 3 var grundmuren blottad i ett flera meter långt parti och som mest till ca 2 m djup, se fig. 4.

Stumt an mot gathusets grundmur hade en 0,45 m tjock mellanvägg av tegel uppförts då källare anlades här på 1880-talet. Teglen var 7–7,5 cm tjocka och bruket hårt, grått och homogent. Intill mellanväggen fanns en bevarad dörröppning med en utskjutande omfattning, se fig. 5b. Dörrbladet av stål visar att ett skyddsrum någon gång inretts i källarvåningen. Även till vänster om dörröppningen kunde spår av förändringar ses i grundmurens utsida, se fig. 5a. Till vänster om dörröppningen var murverket av tegel, ca 7,5 cm tjocka. Brukets sammansättning var svår att urskilja och det är tveksamt om murpartiet var samtida med dörröppningen. En stötfog i teglet visar sannolikt läget för en öppning från gården.

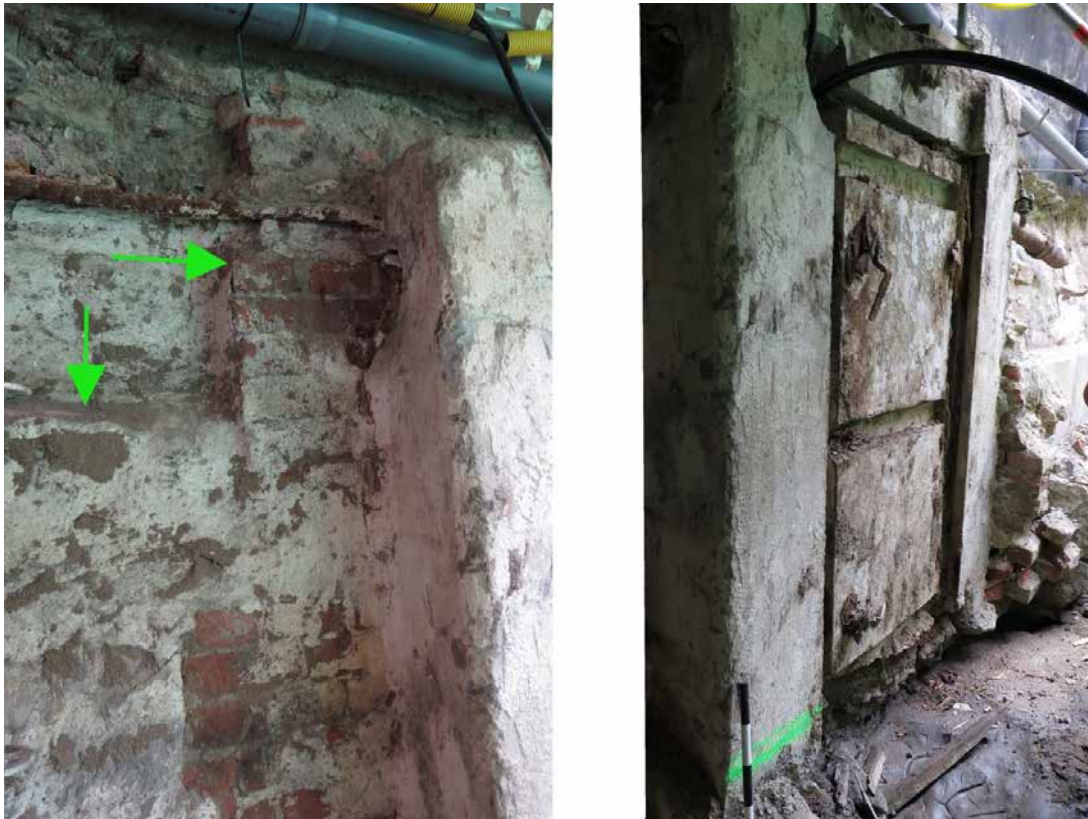
Figur 5a–b. Till vänster a) murpartiet till vänster om dörröppningens utskjutande omfattning. Två pilar markerar läget för en möjlig källartrappa från gården till gathusets källare. Till höger b) dörröppningen med ett dörrblad av stål. Foto: A.B, SSM10020996 och SSM1002094.

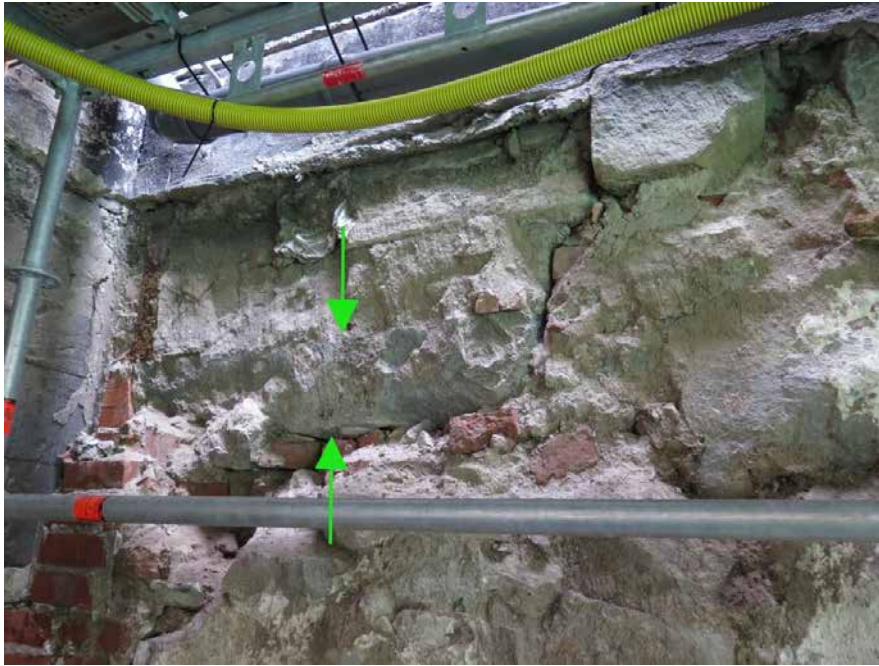
Figur 6. Ett större stenblock (markerat med pilar) kan ha utgjort en tröskel till en igensatt öppning i bottenvåningen. Foto: A.B, SSM10020000.

Ytterligare längre in mot nordväst var ett större stenblock synligt i grundmuren närmast under sockelnivån, se fig. 6. Ovanför tycktes muren bestå av betong, men partiet satt för långt över schaktbotten för att kunna undersökas närmare. Blocket kan ha utgjort en tröskel till en dörröppning i bottenvåningen.

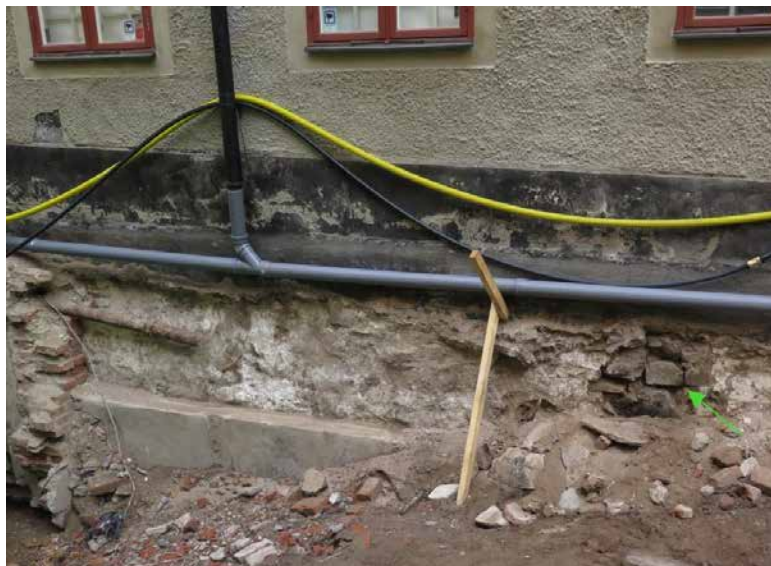
Figur 7. I grundmuren har två huggna stenar placerats sekundärt, markerade med en pil. Foto: A.B, SSM1002098.

Längre mot sydost i samma grundmur var två huggna stenar synliga. Se fig. 7–8. De är arkitekturdetaljer som sannolikt placerats sekundärt i muren i samband med en lagning. Om de har tillhört gathusets ursprungliga utsmyckning kunde inte avgöras.

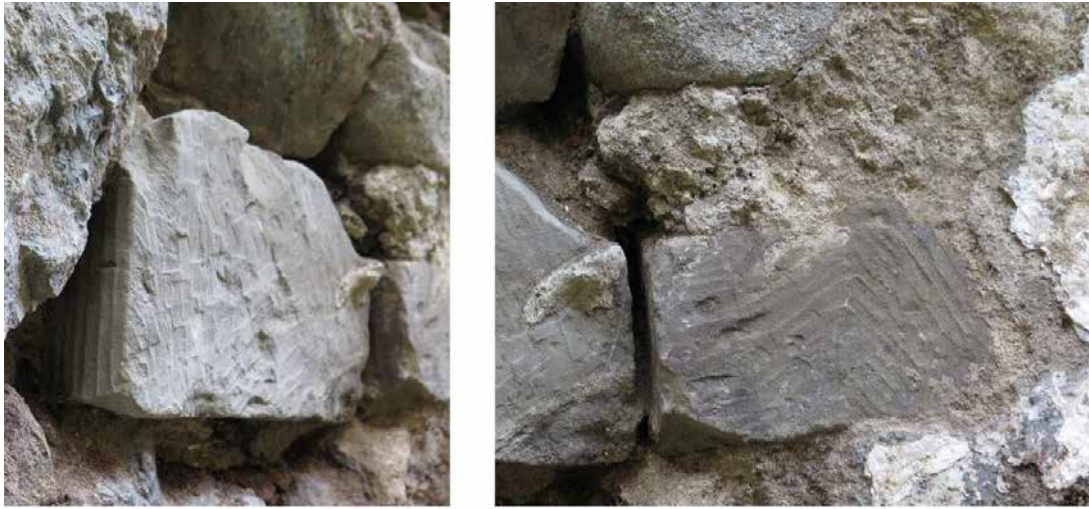
Figur 8. De två huggna stenarna i detalj. Foto: A.B, SSM1002095 och SSM1002097.

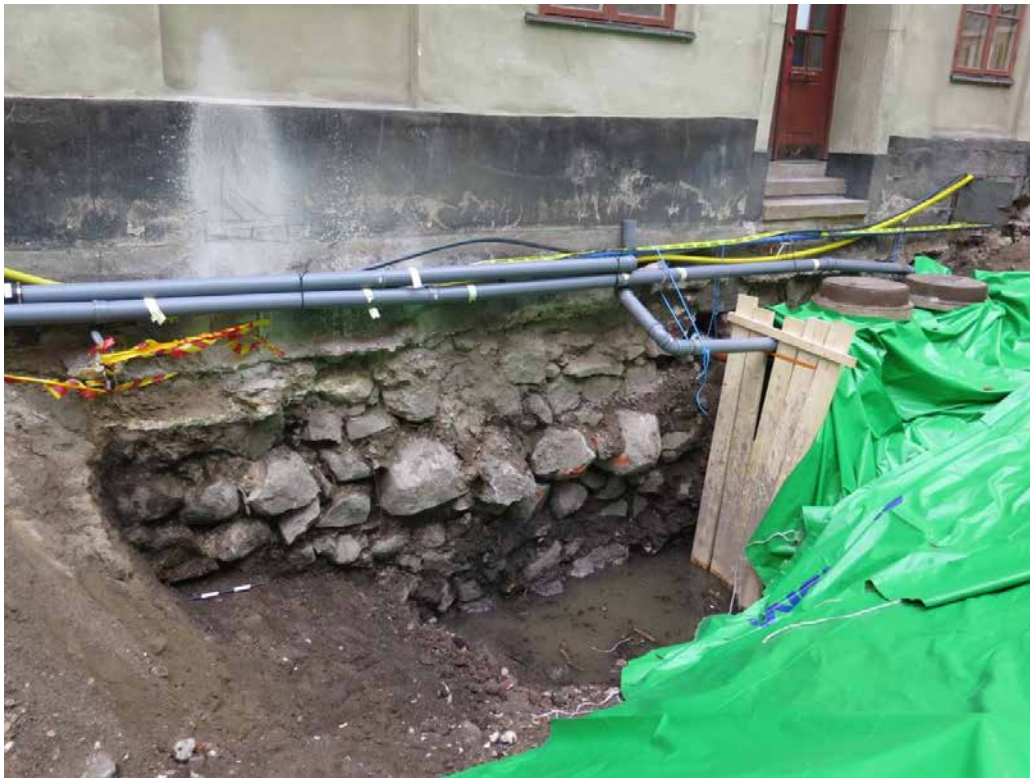
Figur 9. Grundmuren till Daedalus f d 4 sett mot öster. Till höger utanför bild löper Schönfeldts gränd. Skälstocken är 1 m lång. Foto: A.B, SSM10020992.

Schaktet utanför Daedalus 4 blottade ett flera meter långt parti av grundmuren till mer än 3 m djup under den putsade sockeln, se fig. 9. Vid dokumentationstillfället var schaktet delvis vattenfyllt. Muren var uppförd av stora naturstenar varav vissa var kluvna. Bruket var relativt ljust med stora gula och vita kalkklumpar i. Muren innehöll inga tydliga faser och hade karaktären av grundmur som inte var avsedd att synas. I schaktets ena ände var muren lagad, möjligen injekterad i sen tid, se fig. 10.

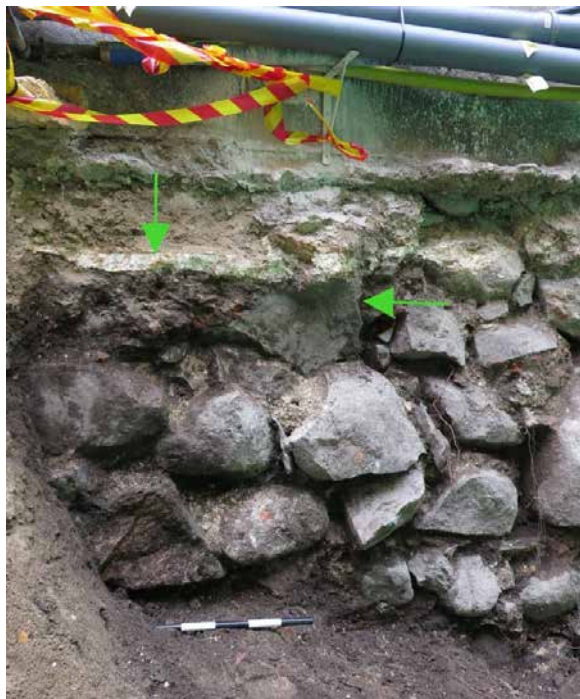
Figur 10. Detalj av grundmuren till Daedalus f d 4 där pilarna visar vad som förefaller vara injektering. Foto: A.B, SSM10020993.

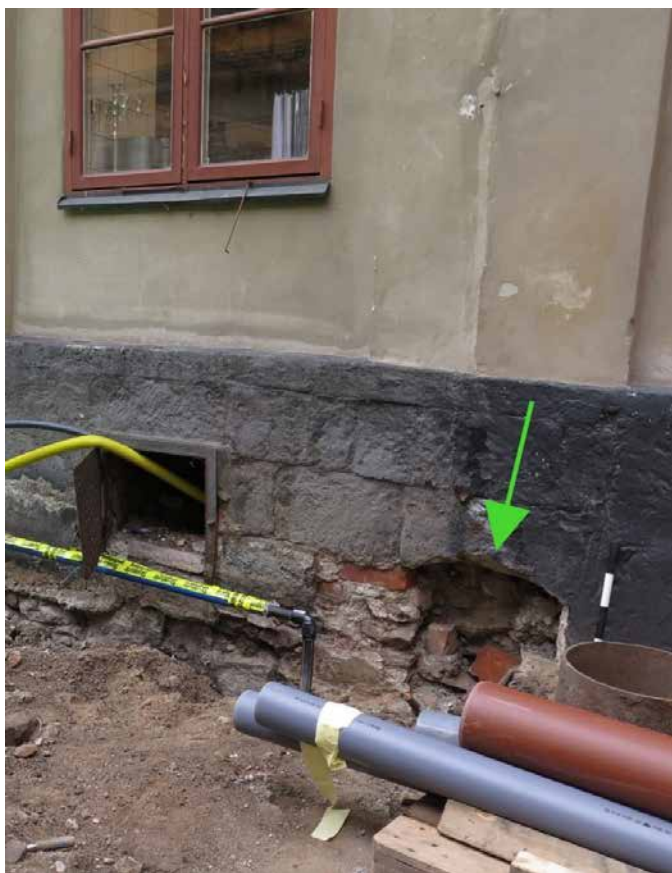
Figur 11. Där staketet mot Schönfeldts gränd varit fäst. Foto: A.B, SSM10020991.

I sockeln intill schaktet noterades en skada, se fig. 11. Den visade sig emellertid vara ett äldre upptaget hål då sockeln till staketet mot Schönfeldts gränd hade fästs i muren. Staketet hade monterats ner vid dokumentationstillfället.

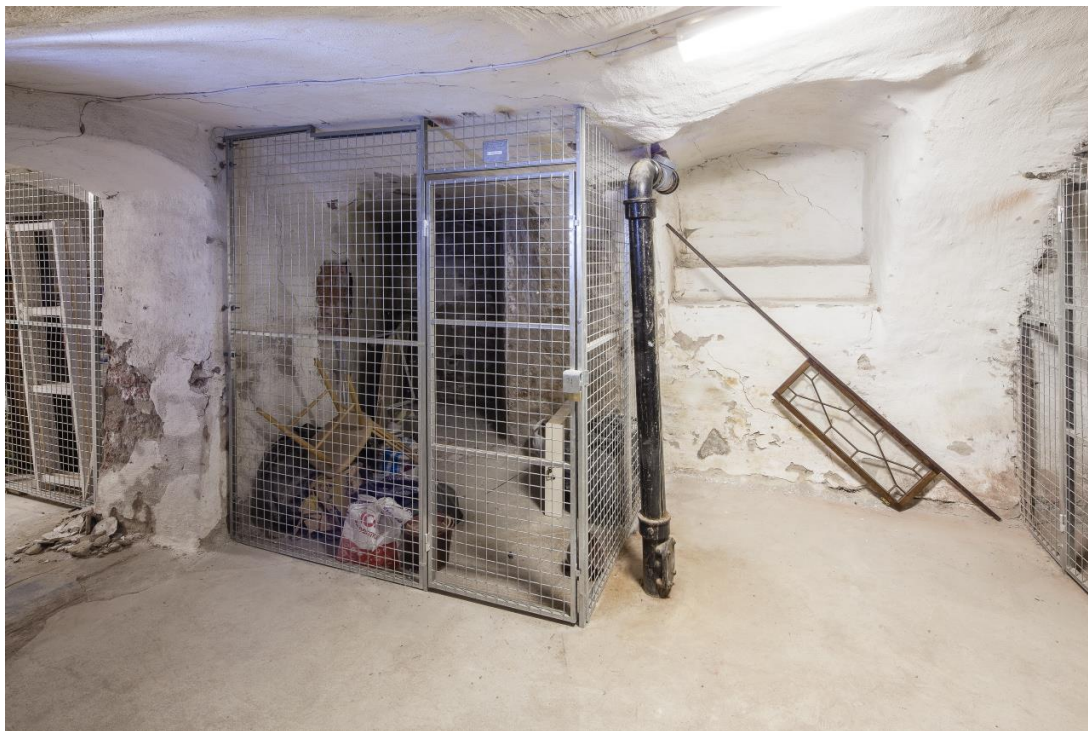
Figur 12. Sett från andra sidan av grundmuren leder en gång från det gallerförsedda förrådet ut mot skyddsrumsdörren. Till höger i bild syns vad som troligen utgör en igensatt trappa från gården till källaren.  
Foto: M.Ek. SSM1003547.

kunde urskiljas inifrån källarren bakom, se fig. 12. Längs ett parti av grundmuren observerades en förstärkning i form av en cementsockel.

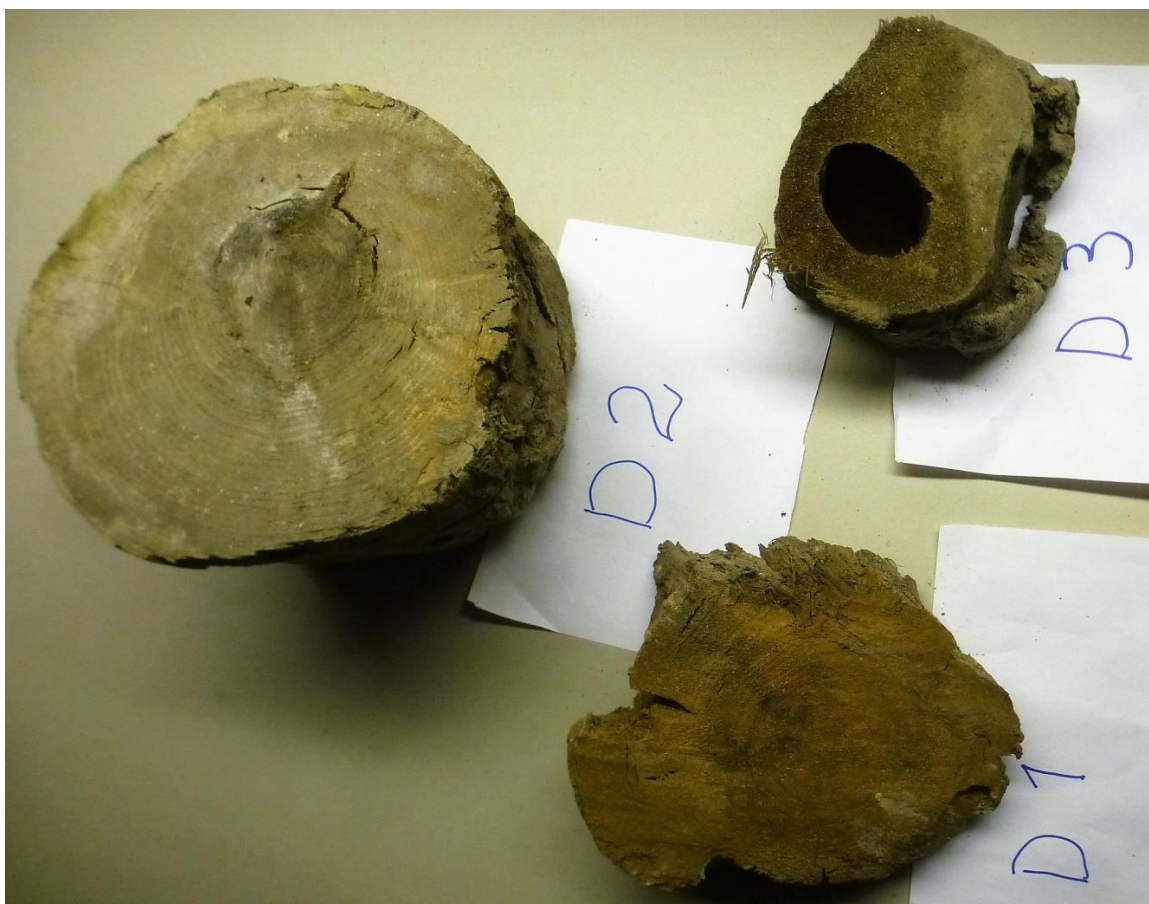
Samtliga prover från utgrävningen försedd med rapportens ID-begrepp.

Prov betecknat D1 från rustbädd diam. Ø ca 20 cm från rum C111, har innersta delen, ca Ø 10 cm intakt opåverkat trä. Normalt tillväxtmönster, breda årsringar men endast 40 till antalet. Provet är därför omöjligt att datera.

Prov betecknat D2 rustbädd, rum C113 diam. Ø ca 20 cm, något snedfördelad tillväxt har bara ca Ø 5 cm intakt opåverkat trä centralt. Endast 51 breda årsringar, vilket trots försök till datering gav en starkt splittrad bild med mycket låga korrelationstal vid jämförelse mot en stor grupp referenser. Provet är därför omöjligt att datera.

Prov betecknat D3 påle från rum C110 i träslag tall, med ursprunglig diameter uppskattad till Ø ca 20 cm, saknar en centrala bit, 3 x 5 cm, som vittrat bort, liksom områden av de perifera delarna. Trots den trasiga karaktären av snittytan är virket hårt och gav en utmärkt slipyta. Kärnvirket är i stort opåverkat av tiden i markfukt. I två områden, på avstånd från varandra, finns splintveden kvar. Samma årsring uppträder ytterst på båda ställena. Bedömningen därav är att yttersta årsring här ligger nära ursprunglig bark. En sammanhängande ringserie på 120 år kunde mätas upp.

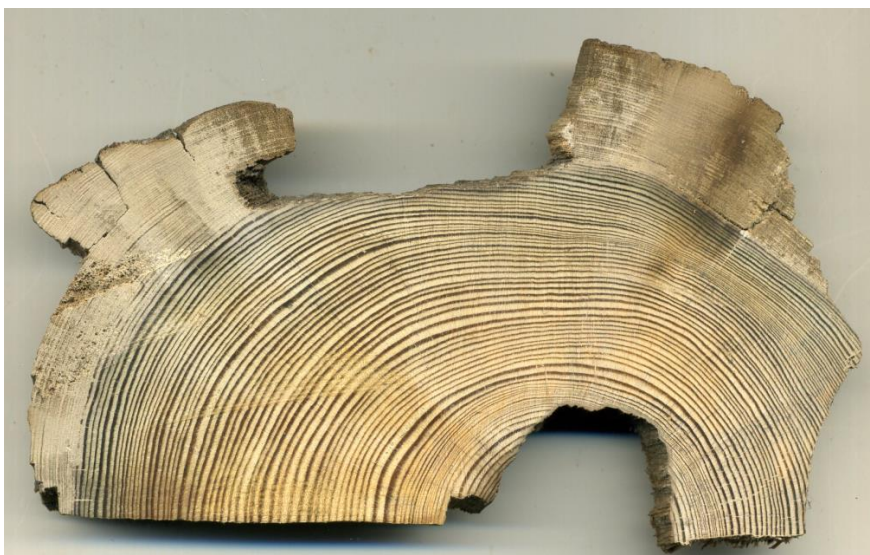
Provet D3, ena halvan i färdigslipat utseende.
