Dränering runt rådhuset

ARKEOLOGGRUPPEN AB RAPPORT 2019:22

ARKEOLOGISK UNDERSÖKNING
I FORM AV SCHAKTNINGSÖVERVAKNING

L1980:4669

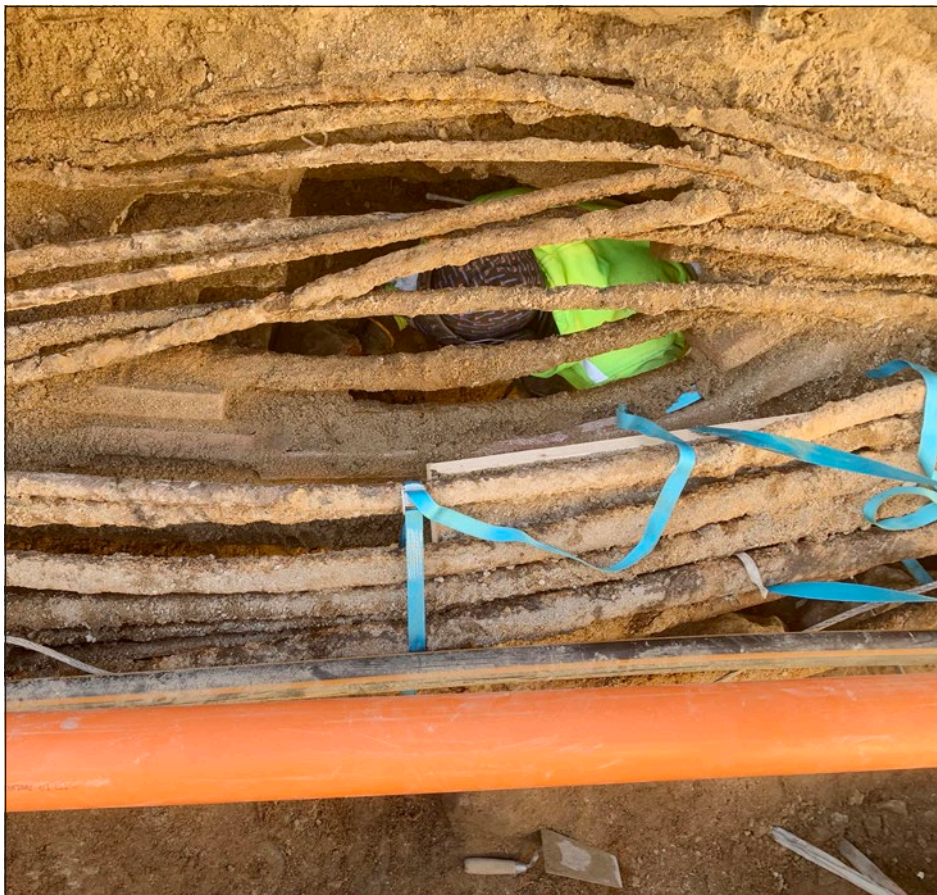
Figur 3. Handgrävning under elledningar pågår. Foto från öster.

Vanligtvis sker grävning med maskin skiktvis ned till planerat djup, men sträckan på Drottninggatan kom till stor del att grävas manuellt. Cirka 10 meter söder om schaktstart (vid rådhusets början i norr) tilltog antalet ledningar och gjorde det omöjligt att gräva med maskin. Istället grävdes schaktet manuellt vågrät in under ledningarna mot söder. Det innebar att

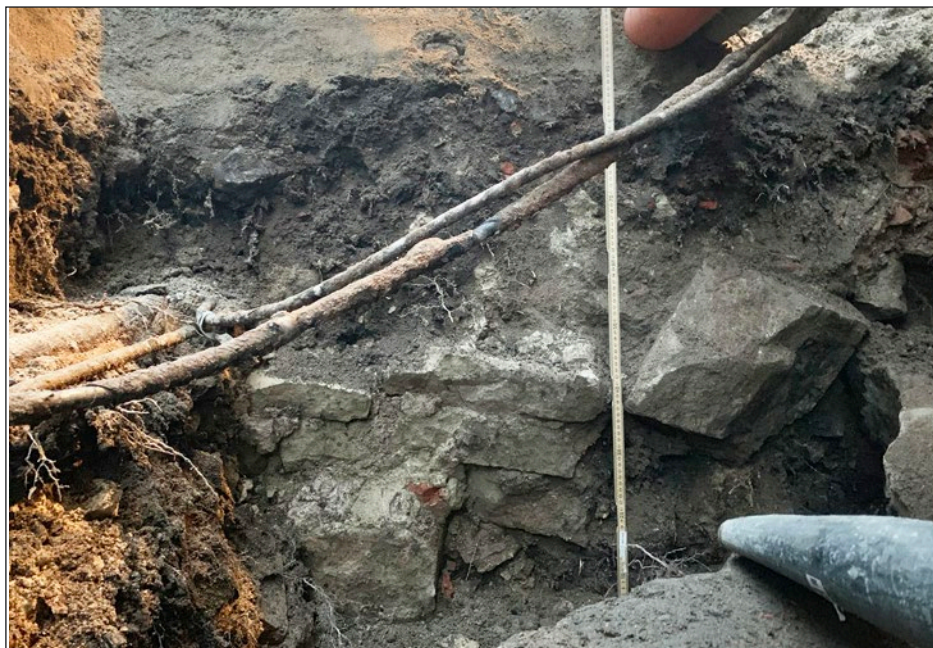
*Figur 4. Stensyllen A1 i den norra schaktväggen på Drottninggatan.
Foto från söder.*

På Drottninggatan fanns flera konstruktioner. Längst i norr fanns i kortändan av schaktet, på 0,6 meters djup, en stensyll (A1). Den framtagna delen mätte 1,5x0,2 meter och bestod av kalkstensflis i tre skikt som var fogade med kalkbruk. Stensyllen finns kvar i schaktväggen. Syllen fortsatte djupare ned än schaktbotten och ut mot väster.

Den stensyll (A1) som fanns längst norrut på Drottninggatan har inte gått att koppla ihop med något hus på de historiska kartorna. Tyvärr fanns endast omrörda massor från bygget av det nuvarande rådhuset upp mot syllen. Inget daterbart finns därför att utgå ifrån.

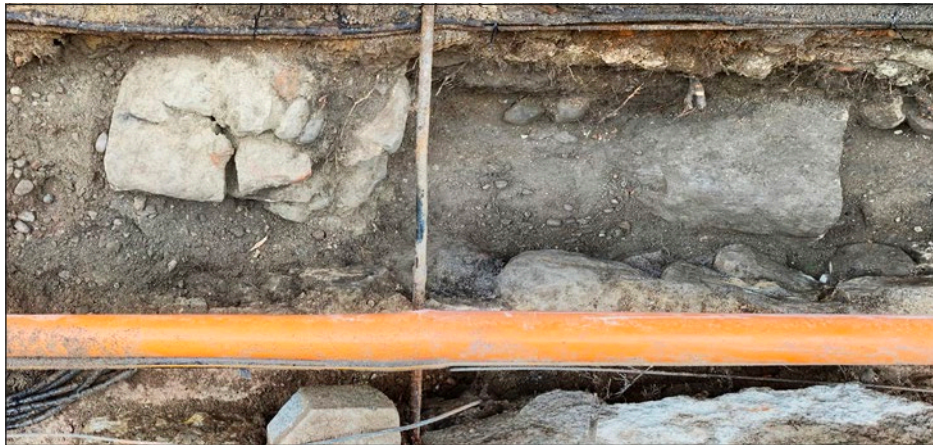
Figur 6. Grunden A2 till vänster i bild. Norr om grunden (till höger i bild) fanns ett stort stenblock som stack upp i schaktbotten och som togs bort.

Cirka 6,5 meter in i schaktet framkom en stengrund (A2). Den bestod av fyra skikt med blandat stenmaterial, allt från 0,15 meter stora rullstenar till en kalkstensflis som var 0,5 meter stor. Grunden var fogad med kalkbruk och tegelkross. Den fortsatte ned under schaktbotten och ut mot väster. I kontakt med den grå sand som omgav grunden hittades ett underarmsben (radius) av människa.

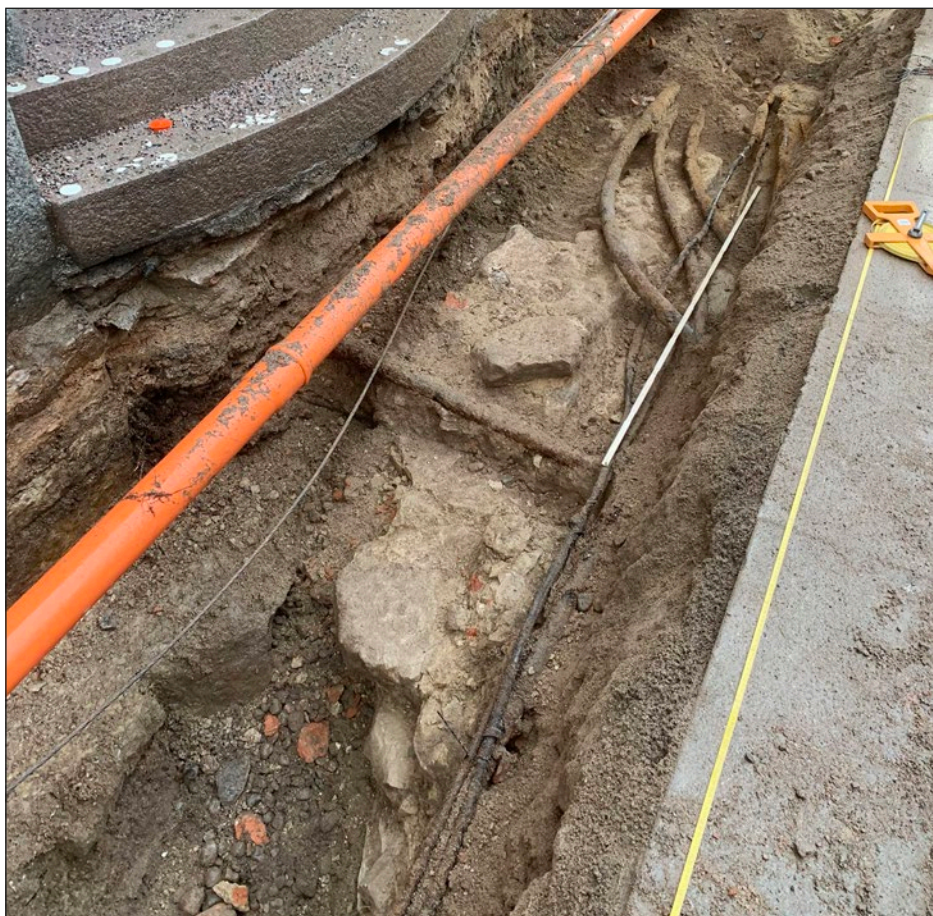
Figur 7. Grunden A3. Foto från norr.

Ytterligare en grund (A3) påträffades närmre 2 meter söder om A2. Den löpte närmast i schaktets längdriktning, med i en mer ren nord-sydlig riktning än dagens rådhus. Grunden bestod av tre till fyra skift, huvudsakligen av kalksten som var upp till 0,8 meter stora och enstaka tegelstenar. Stenarna och tegelstenarna var fogade med kalkbruk. Längden på grunden var 5,6 meter och bredden uppgick till 1,3 meter. Grunden avslutades med en rak kant i söder. Grunden fortsatte där mot väster, synlig i schaktväggen. Söder om A3 fanns lätt humöst grusigt åsmaterial på en sträcka om 0,9 meter. Därefter började tegelfundamentet A4.

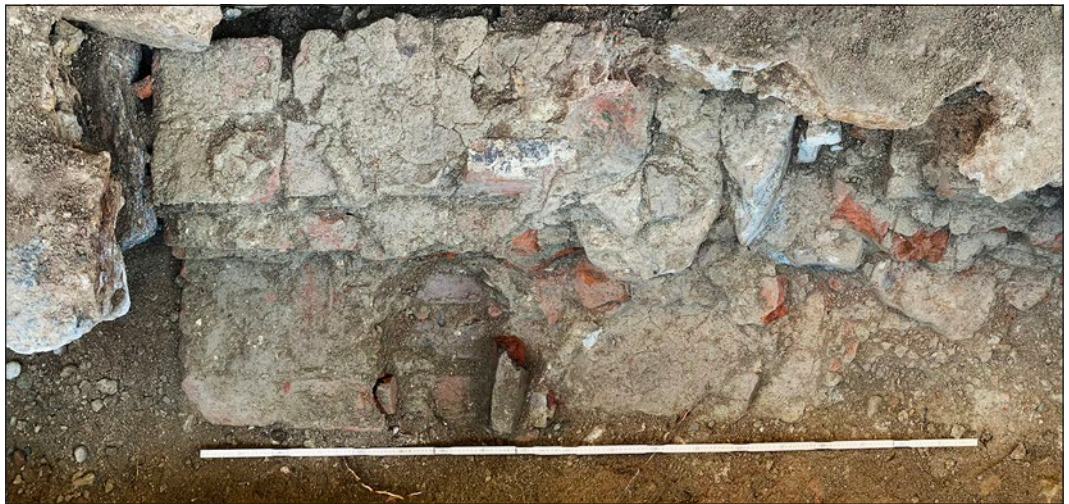
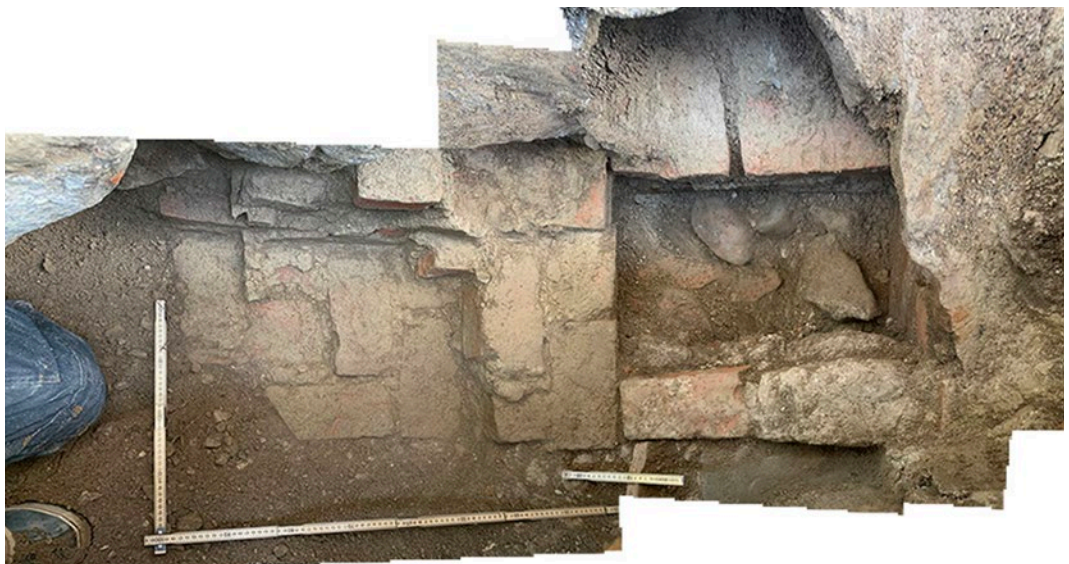
Figur 8a–b) Tegelfundamenten A4 (överst) och A5 (nederst) i lod. I A5 syns rökkanalen A6.

Tegelfundamentet A4 var 2,3 meter långt. Synlig bredd i schaktet uppmätte 0,9 meter. Det bestod av sju skift tegelsten i storleken 25x12x8 meter som fortsatte in under nuvarande rådhusgrund och djupare ned under schaktbotten. I det nordvästra hörnet var hörnet avfasat. I söder, mot botten, fanns även 0,3-0,4 meter stora stenar. Vid rivningen av fundamentet hittades en bit rumpkaket.

Söder om A4 vidtog åter lätt humöst grusigt åsmaterial. Därefter, endast 0,6 meter söder om A4, fanns ytterligare ett tegelfundament (A5). I den norra delen var den identisk med A4, men 0,6 meter in fanns en murad grop, troligen en rökkanal (A6) med innermått 0,57x0,4 meter. I anläggningen fanns omrörda massor med rundade stenar. Väster om rökkanalen låg plana sandstenar, varav en var blanksliten; troligen är det en återanvänd golvsten.

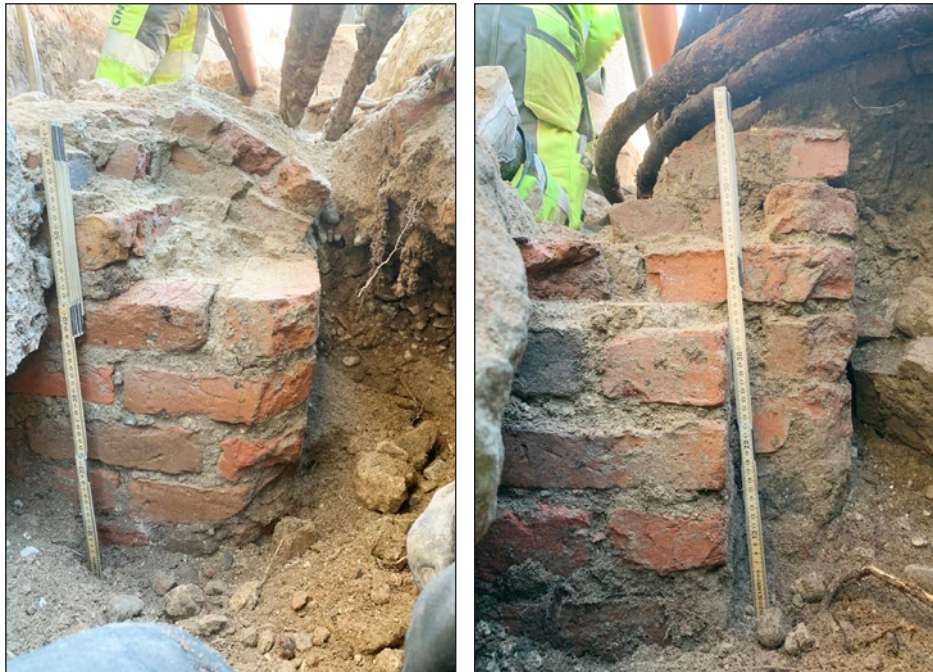
Figur 9a–b) Tegelfundamenten A4 (till vänster) och A5 (till höger), från norr.

I schaktet på Drottninggatan fanns grunden till det rådhus som stod klart år 1662. Den grund som löper i nordsydlig riktning (A3) har gått mitt i huset, medan A2 och A7 utgör nordlig respektive sydlig gräns för huset. De två tegelfundamenten A4 och A5 har utgjort fundament för spisar. Söder om A5, i gropen A9, hittades stora mängder brända och obrända ben vilket gör det troligt att det södra spisfundamentet hört till en köksspis. Det norra spisfundamentet A4 kan ha tillhört en bakugn eftersom ett gångjärn till en lucka i bakugnsstorlek hittades där. De fynd av kakelugnsfragment som hittades går inte att relatera till ett specifikt spisfundament.

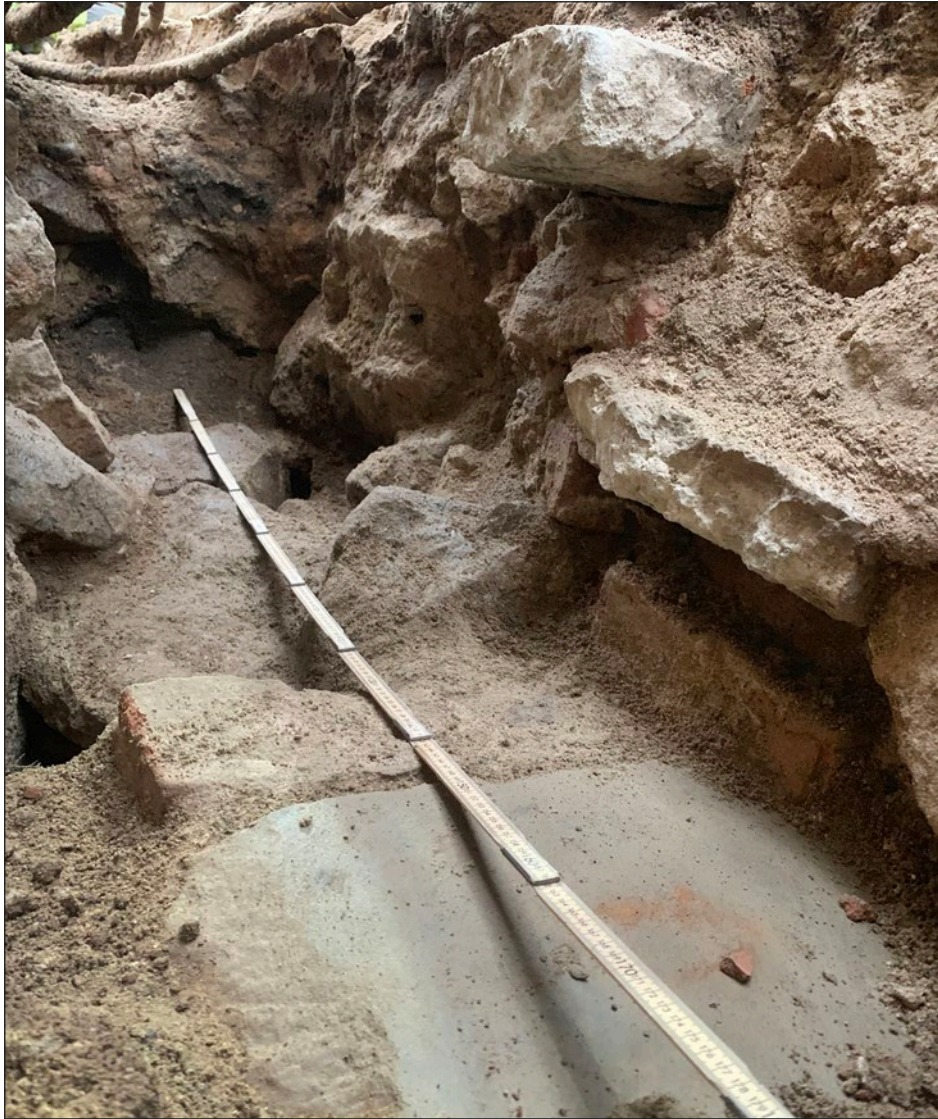
Figur 10 (överst). Från A6 söderut med stenar och håligheter under A7 synliga.

Efter rökkanalen A6, söderut, var det svårt att följa och förstå lämningarna. Det berodde dels på att det var mycket trångt under alla elledningar, dels på att det var rörigt. I schaktbotten låg stora stenar med håligheter emellan, men däröver och i den västra schaktväggen fanns murade stenar (A7) bestående av 0,3-0,6 meter stora naturstenar och kalkstensflis som var satta i grått kalkstensbruk. Söder om A7 gick det in en hålighet (A8) under dagens grund. Även den tolkades som en rökkanal. Inermåtten var 0,3x0,2 meter. Väggarna bestod av natursten och kalkstensflis, fogade med kalkbruk. I höjd med rökkanalen fanns en grop (A9) i botten av schaktet. Den hade skålad form och var fylld med mörk brungrå silt. Fyllningen fanns ett stort inslag av kol samt brända och obrända ben, liksom ett mindre inslag av tegelkross och bruk. Gropen var nedgrävd 0,3 meter i grå silt med inslag av kol. Därunder fanns orange sand.

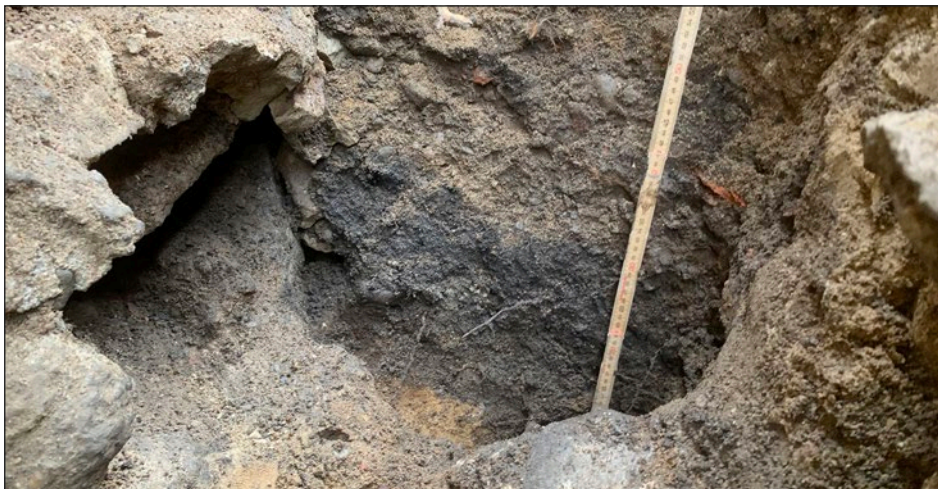
Figur 11 (underst). Sektion genom gropen A9. Till vänster i bild syns rökkanalen A8.

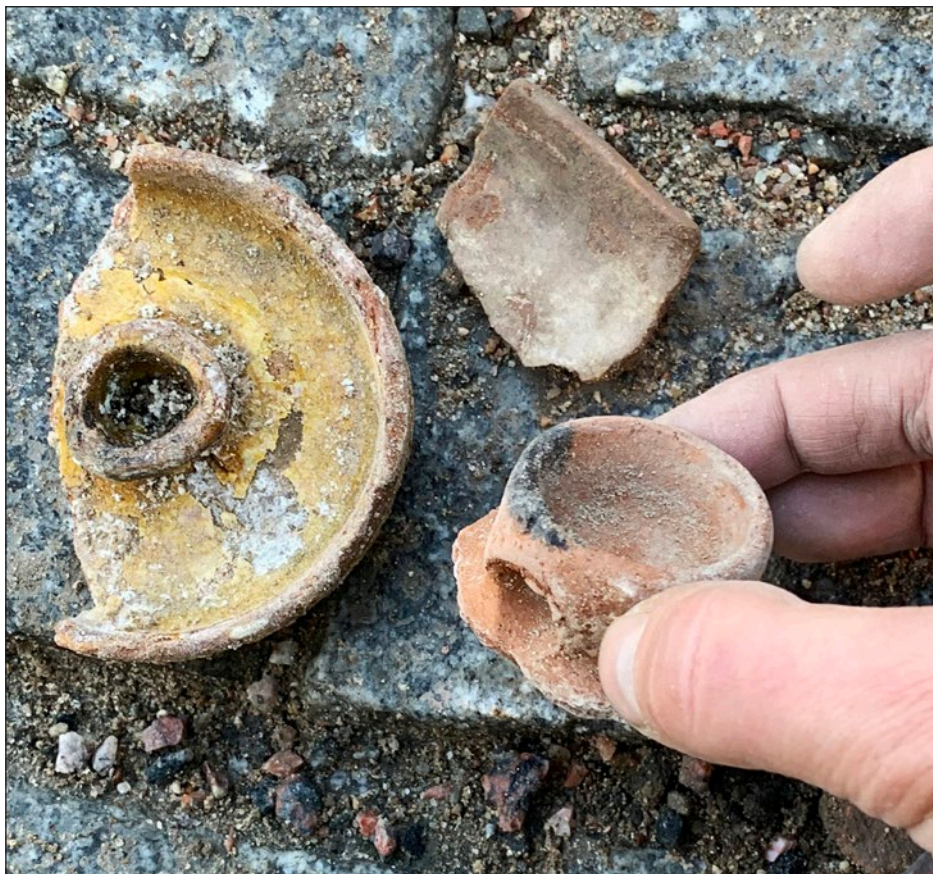
Figur 12. Ljusstake (F1) och vad som troligen är en del av en oljelampa (F2).

Den påträffade keramiken bestod av en ljusstake (F1) och en oljelampa (F2), liksom av fyra fragmenterade fat eller skålar (F4–F7). I samma område hittades även kakel från kakelugnar med svart (F10–F11), grön (F9) och vit glasyr (F3). Utav byggnadsmaterial fanns ett gångjärn som troligtvis suttit på en ugnslucka (F16), en väggfast ljushållare (F15) och en väggfast ögla (F14).
