Arkeologisk förundersökning vid Oxlångstorps by-/gårdstomt

L1982:8405 by-/gårdstomt
Oxlångstorp 1:1
Floda socken
Katrineholms kommun
Södermanland

ARKEOLOGGRUPPEN AB RAPPORT 2019:61

Lst dnr 431-3298-2019

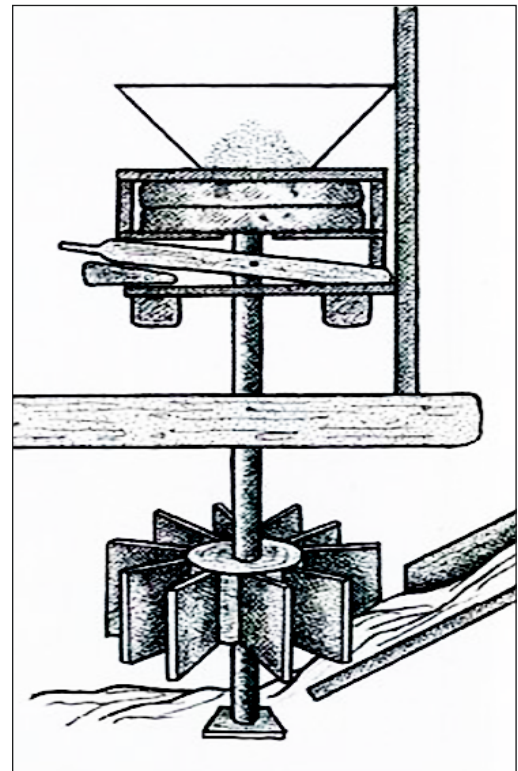
Figur 5. Principskiss skvaltkvarn.
Ur Bengtsson 2005.

En skvaltkvarn är den enklaste typen av vattenkvarn. Konstruktion består av en vertikal axel som nedtill har ett skovelhjul och upptill har den översta kvarnstenen fäst vid sig. Skvaltkvarnen är den äldsta formen av vattendrift för malning och omnämns redan under 1200-talet i landskapslagar från Dalarna. Skvaltkvarnarna kunde ofta endast användas vår och höst när det var högre vattenflöde och bäckarna innehöll tillräckligt mycket vatten för att driva runt kvarnhjulet. Ofta kunde en skvaltkvarn brukas av flera gårdar eller till och med en hel by och deras andel av kvarntiden var noggrant uppdelad för att alla skulle få chans att mala så mycket säd man möjligtvis kunde hinna med. Skvaltkvarnarna var ofta små och enkelt konstruerade. Skvaltstenarna var ofta små med dimensioner mellan 0,75–0,9 meter. Ofta användes en handkvarnsten till kvarnsten även i skvaltän.

Skvaltkvarnens enkla konstruktion och den relativt låga kostnaden som detta innebar gjorde det möjligt att nyttja vattenkraft även i små vattendrag. Under 1800-talet utfördes olika åtgärder i landskapet såsom dikningar och sjösänkningar vilket förändrade många av de vattendrag som tidigare drev skvaltkvarnarna. De skvaltor som låg vid så små vattendrag att de endast kunde användas vid höst- och vårfloed blev efter utdikningarna och sjösänkningarna i många fall helt utan vattentillgång och en av de kraftigast bidragande orsakerna till skvaltornas försvinnande beror på 1800-talets sjösänkningar och utdikningar (Bengtsson 2005).

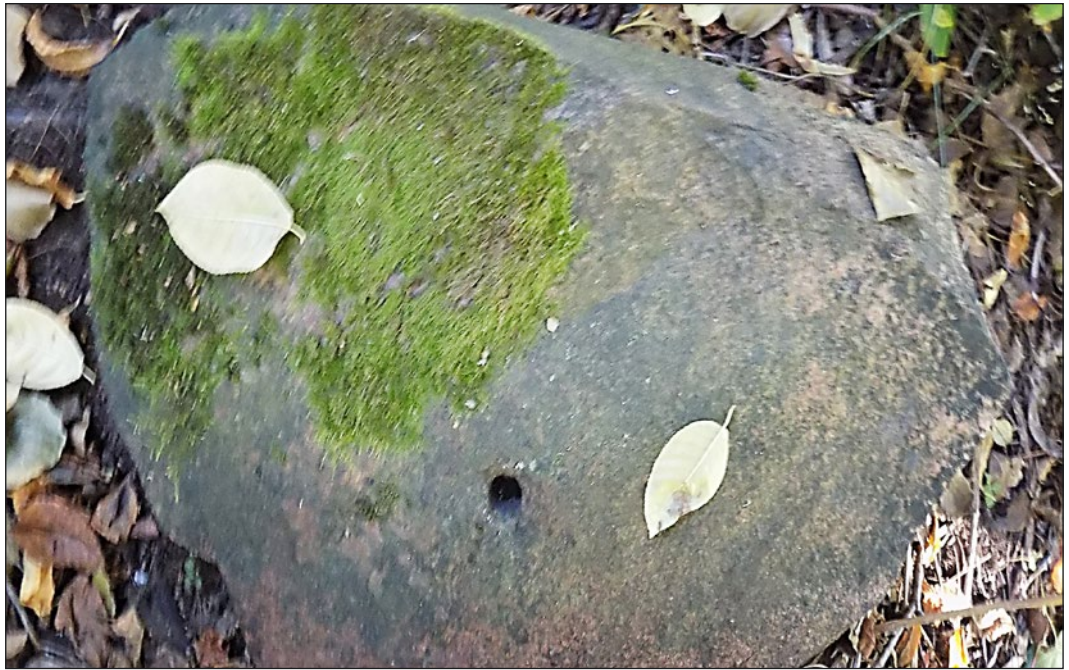
Figur 10. Sten med borrhål påträffad i bäckfåran.

Där bäcken gör en krök finns en platt plåtliknande halvö om cirka 10×10 meter. Ytan är kraftigt överväxt med lövträd och sly. Väster om plåtån i bäckfåran påträffades en stenkantad vattenränna om cirka 3×4 meter. Rännan är uppbyggd med stora huggna stenar i storleken 0,5–0,7 meter, i två till tre skikt. Intill vattenrännan påträffades en större huggen sten med ett borrarat hål och ett malstensfragment i sandsten. Malstenen är registrerad som F175. Platsen tolkas vara läget för den skvaltkvarn som finns benämnd i 1600- och 1700-talets kartmaterial.
