En sektion genom en hålväg söder om Kungsör

L2003:692 (RAÄ-nr 45:1)
Kung Karls socken
Kungsörs kommun
Södermanland
Leif Karlenby

ARKEOLOGISK UNDERSÖKNING
I FORM AV SCHAKTNINGSÖVERVAKNING

Tekniska och administrativa uppgifter

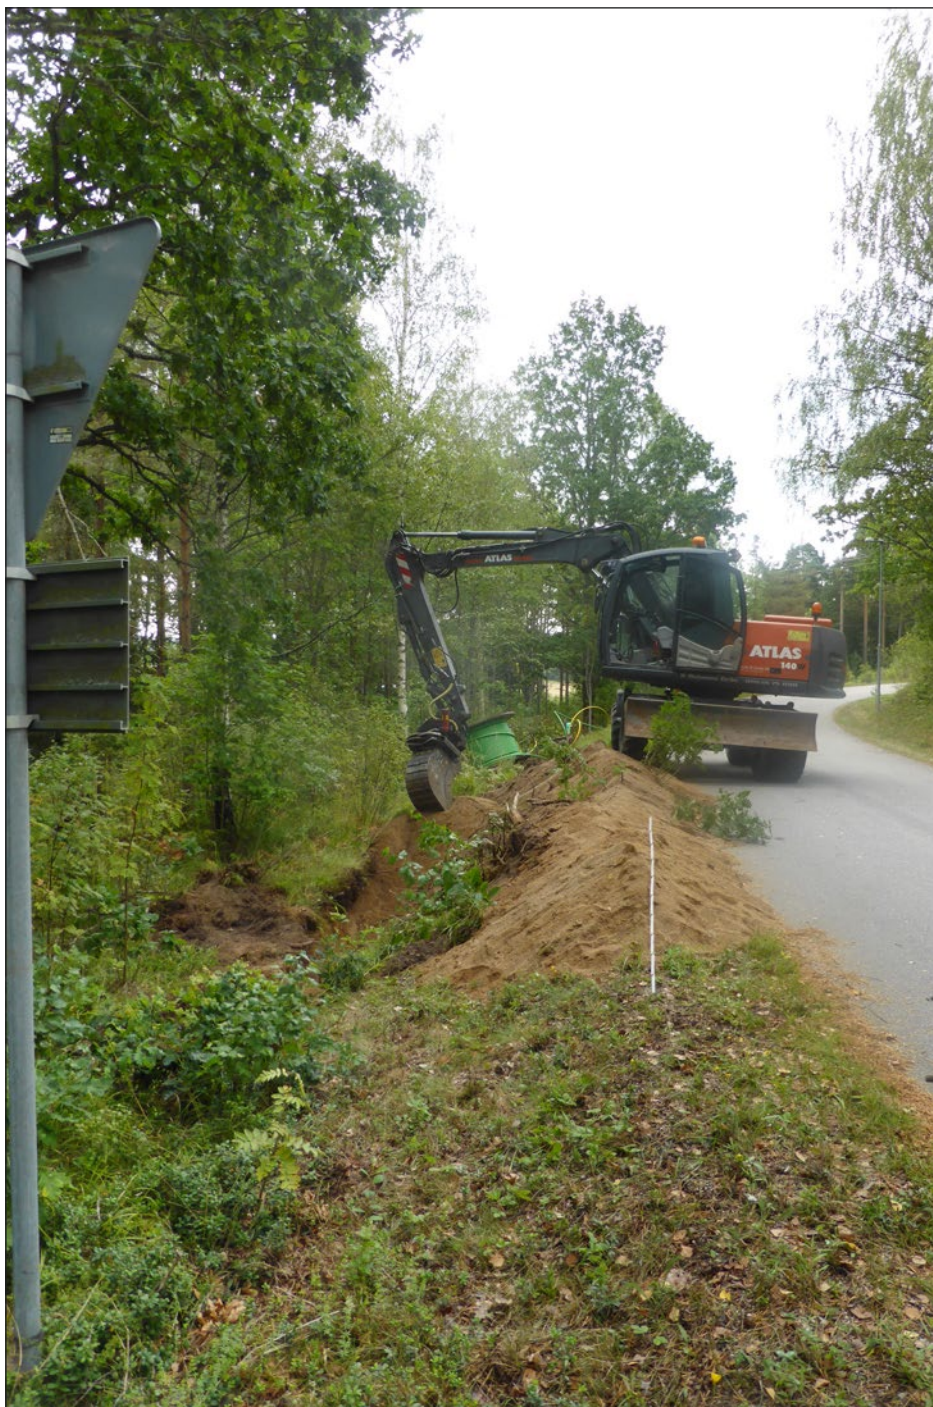
Figur 3. Vy över schaktet under grävning. Det placerades nedanför den uppbyggda branten vid vägen. Foto från norr.

Schaktet grävdes längs med den sentida vägen. Denna var högt uppbyggd, åtminstone 1-1,5 meter och hade en brant slänt ned mot den ursprungliga markytan. Schaktet placerades utanför slänten, så att det säkert skulle finnas ett orört och oskadat parti av hålvägen. Vi ville inte heller riskera att underminera vägen.

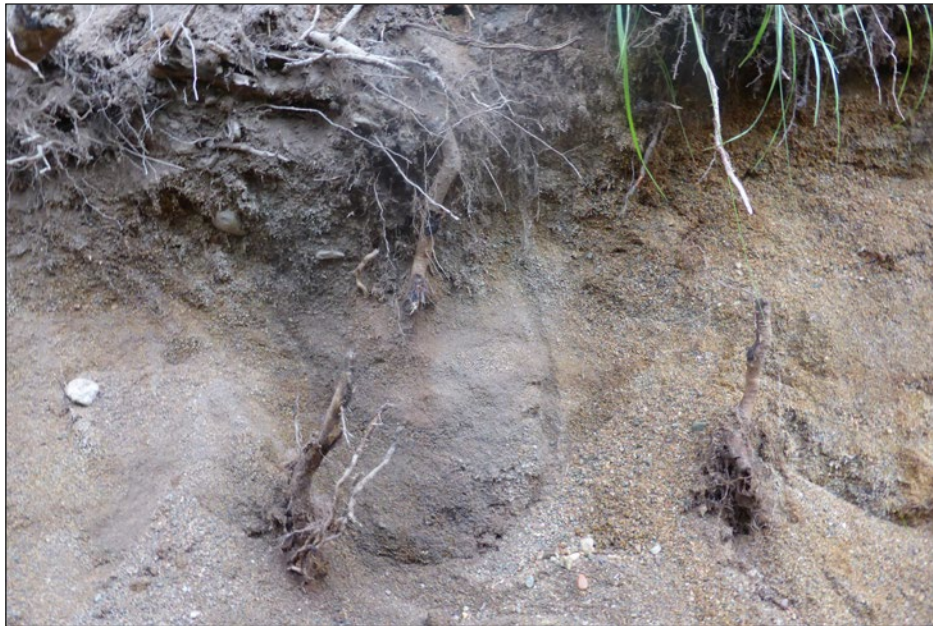
Figur 6. Foto som visar stolphålet som påträffades i sektionens och hålvägens södra parti. Foto från väster.

I både norr och söder fanns mindre rester av lager med både ljusare, grusig sand och mörkare färgad jord. De kan utgöra rester av tidigare stadier av hålvägen. I söder, invid hålvägens kant, fanns ett större stolphål (0,30 meter diameter). Det var täckt av både ljus grusig sand och det heltäckande lagret med mellanbrun sand. Det torde alltså vara äldre än övertäckande lager, men skulle ändå kunna ha något med hålvägen att göra.

Ett jordprov togs i stolphålet. En större mängd jord (sand) förväntades kunna ge bättre möjligheter att träffa på kol, då det generellt var mycket ont om kol i de olika lagren. Tyvärr innehöll inte provet något kol så vägen är ännu så länge odaterad.
