# Norra Bergen, Askersund

RAÄ-nr 187:1/L1982:8620

Arkeologgruppen rapport 2019:01

ARKEOLOGISK FÖRUNDESRÖKNING

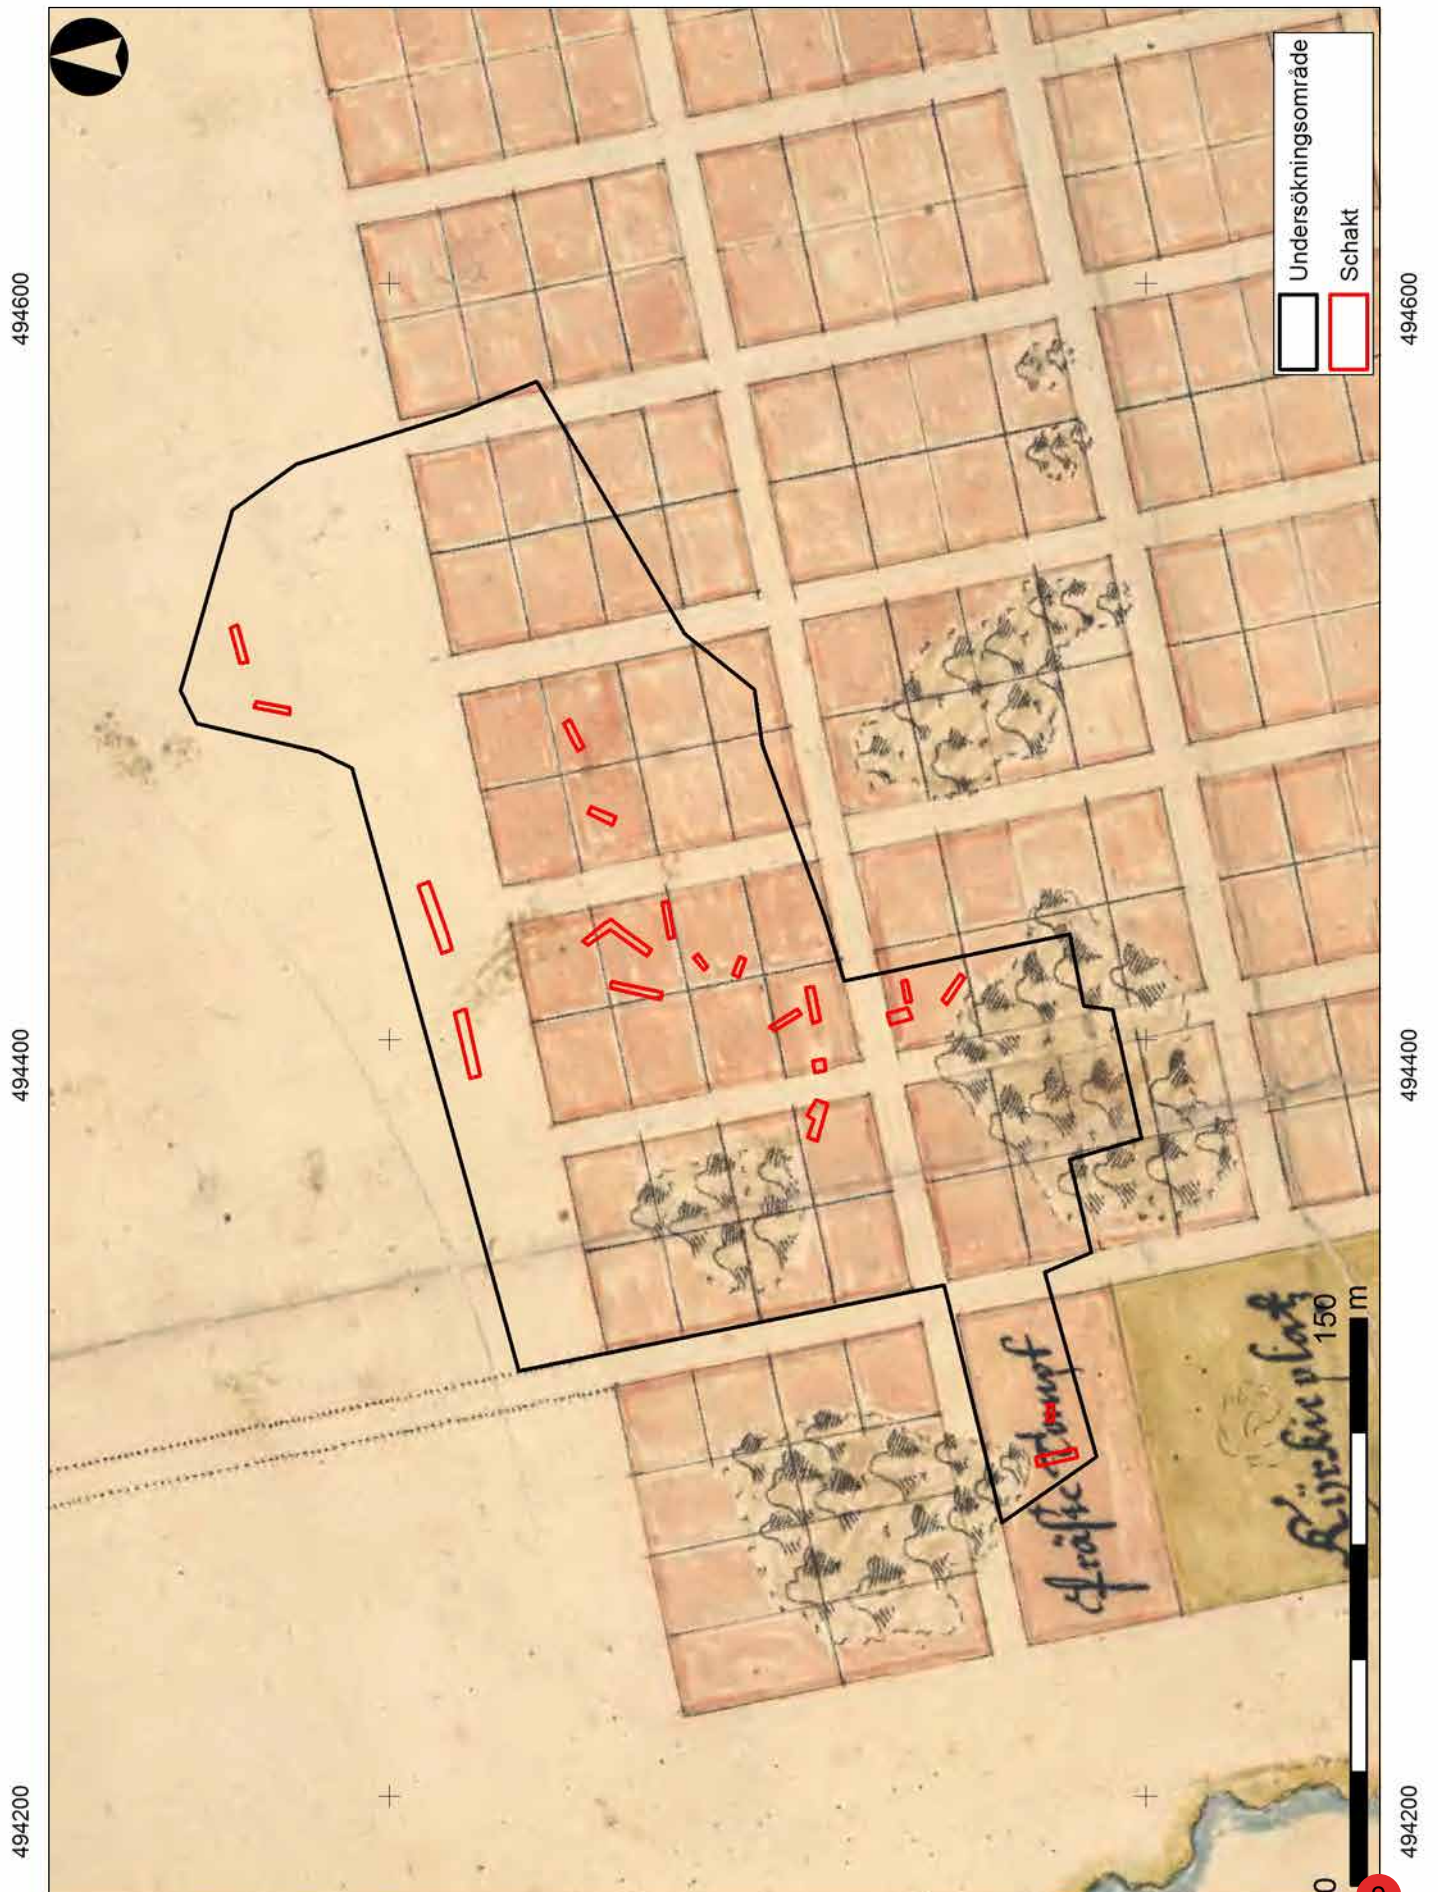
Figur 3. Stadsplanen från år 1643. Förundersökningens schakt inlagda på den rätvinkliga stadsplanen.

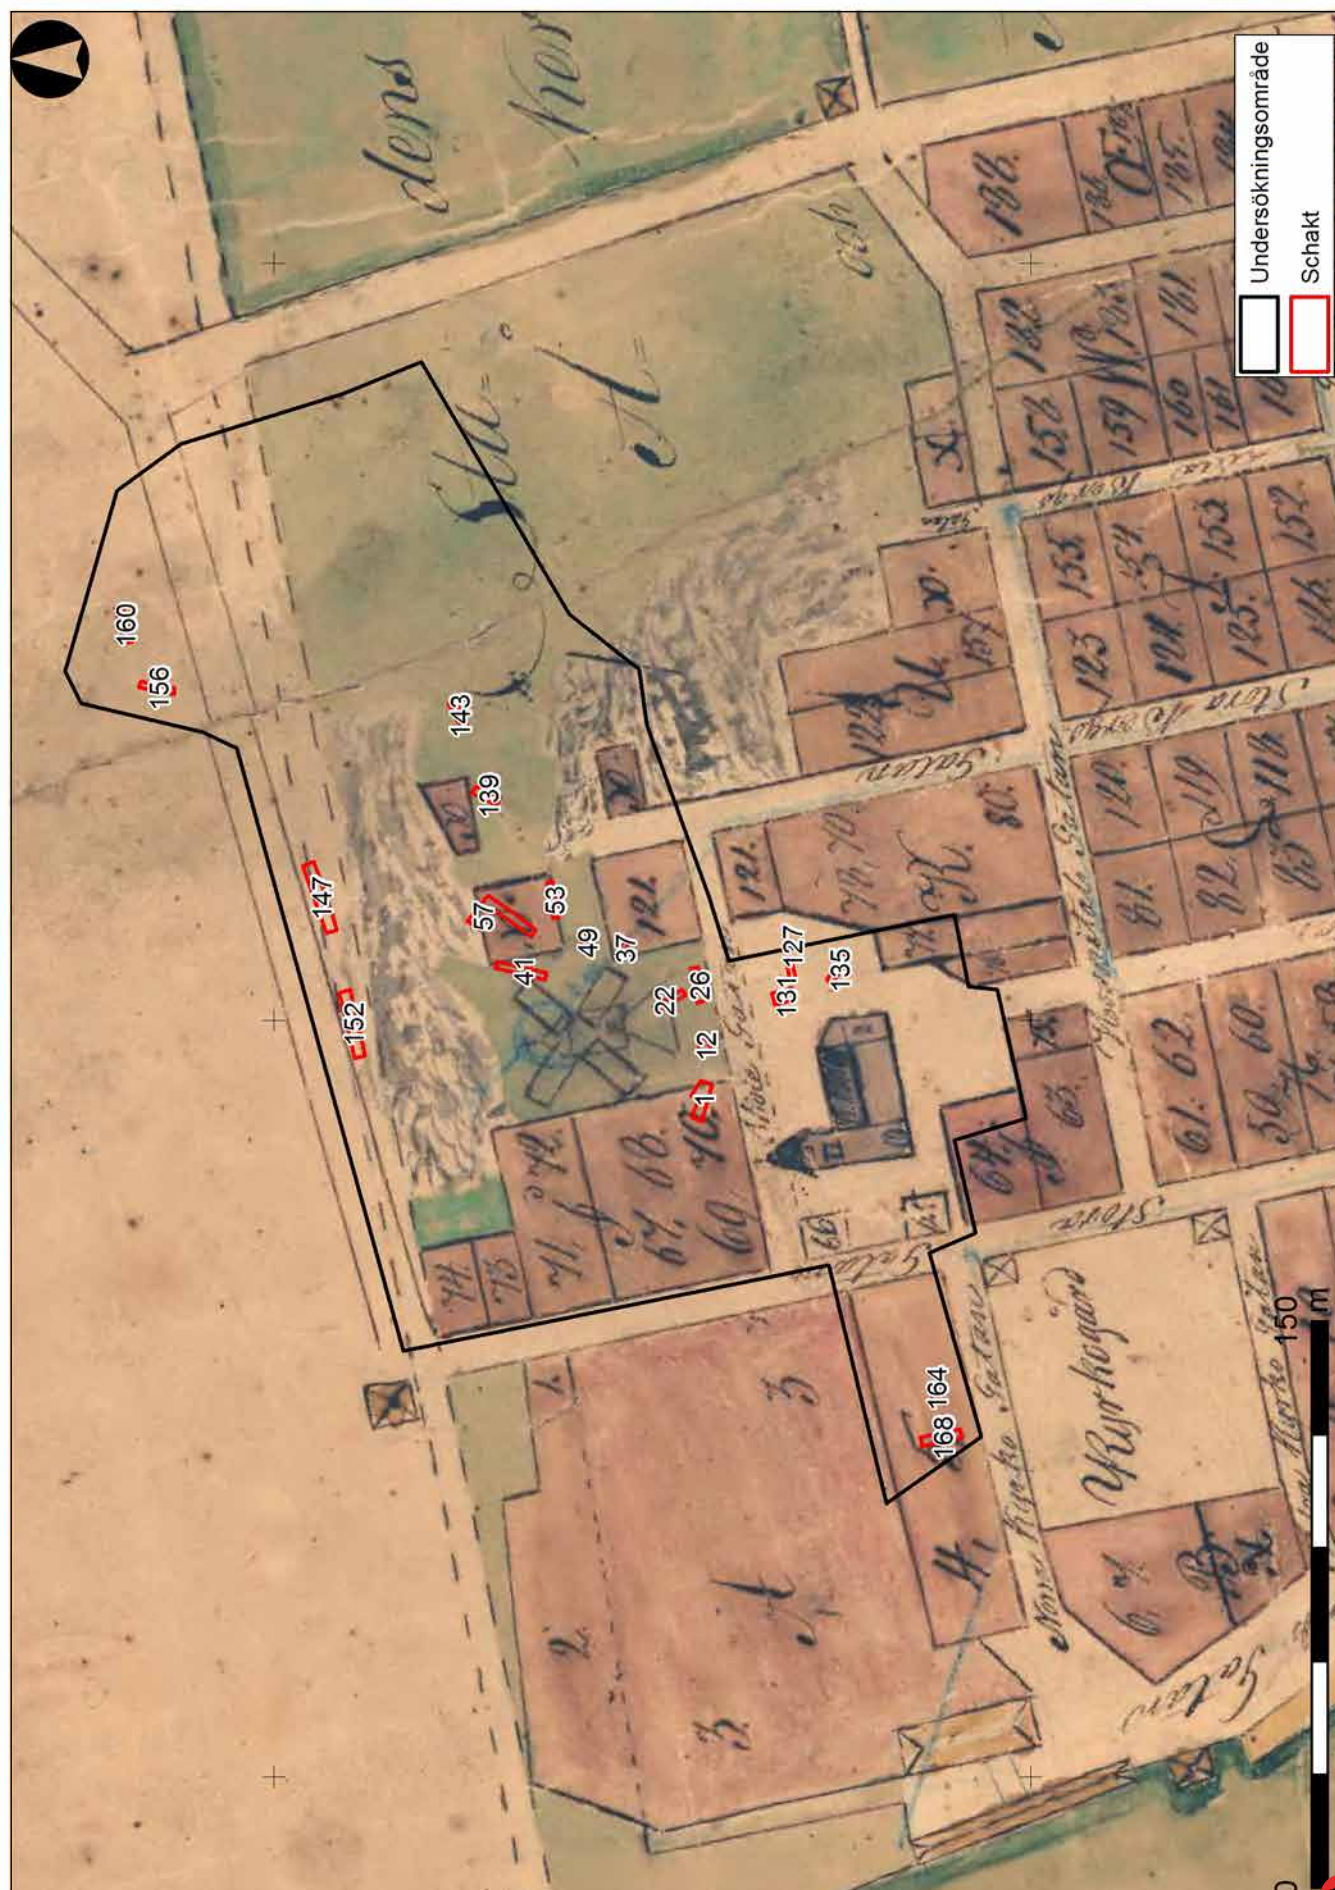
Figur 4. En tomtkarta från år 1783 med de idag stående byggnadsverken, kyrkan och väderkvarnen samt de för tiden aktuella tomterna. De med X markerade tomterna utgör sannolikt båtsmanstörpen.

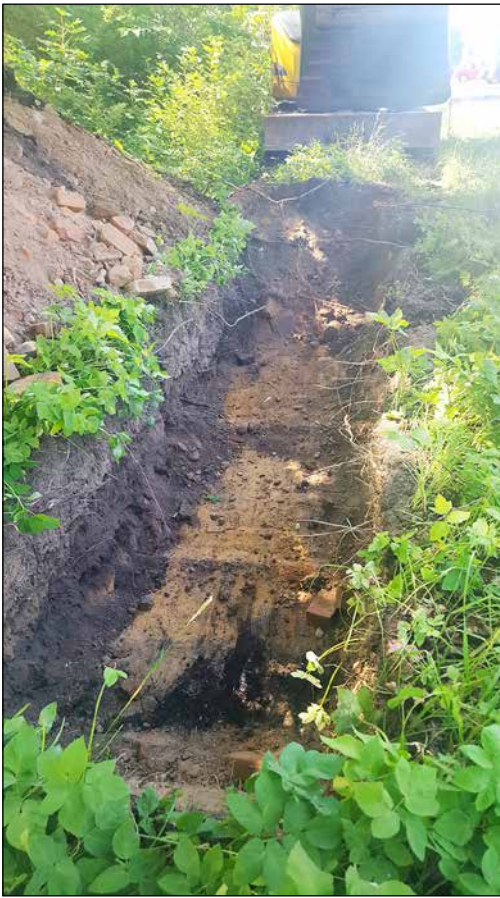
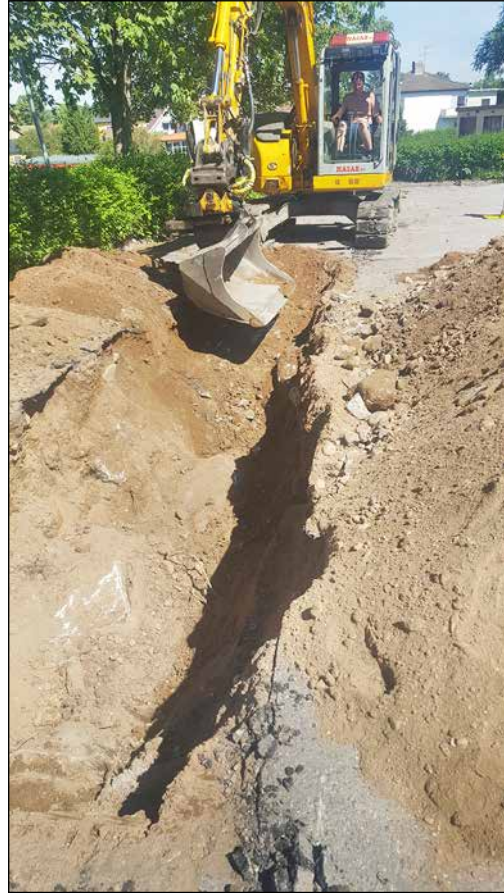
Figur 8a–b) Exempel på schakt med omfattande fyllnadslager. Här är schakt 152 längs Klockaregatan och schakt 156 på parkeringen för Norrbergahemmet.

| Schakt | Storlek (m) | Djup (m) | Beskrivning |
|---|---|---|---|
| 152 | 18x2,5 | 1,2 | 0,1 meter mylla därefter olika fyllnadsskikt med "lock" av lera. Byggavfall från 1900-talet. Siltig sand i botten, innan bottenmaterialet finns en äldre marknivå med mylla och rötter, 0,1 meter tjock. |

| Schakt | Storlek (m) | Djup (m) | Beskrivning |
|---|---|---|---|
| 156 | 10x1,5 | 1,5 | Överst asfalt 0,15 meter därefter påförda massor bestående av grus och mindre stenar. Vid cirka 0,6 meters djup påförda större stenar och block. Svårt att nå botten på grund av alla stora stenar. Kabel mot botten. |

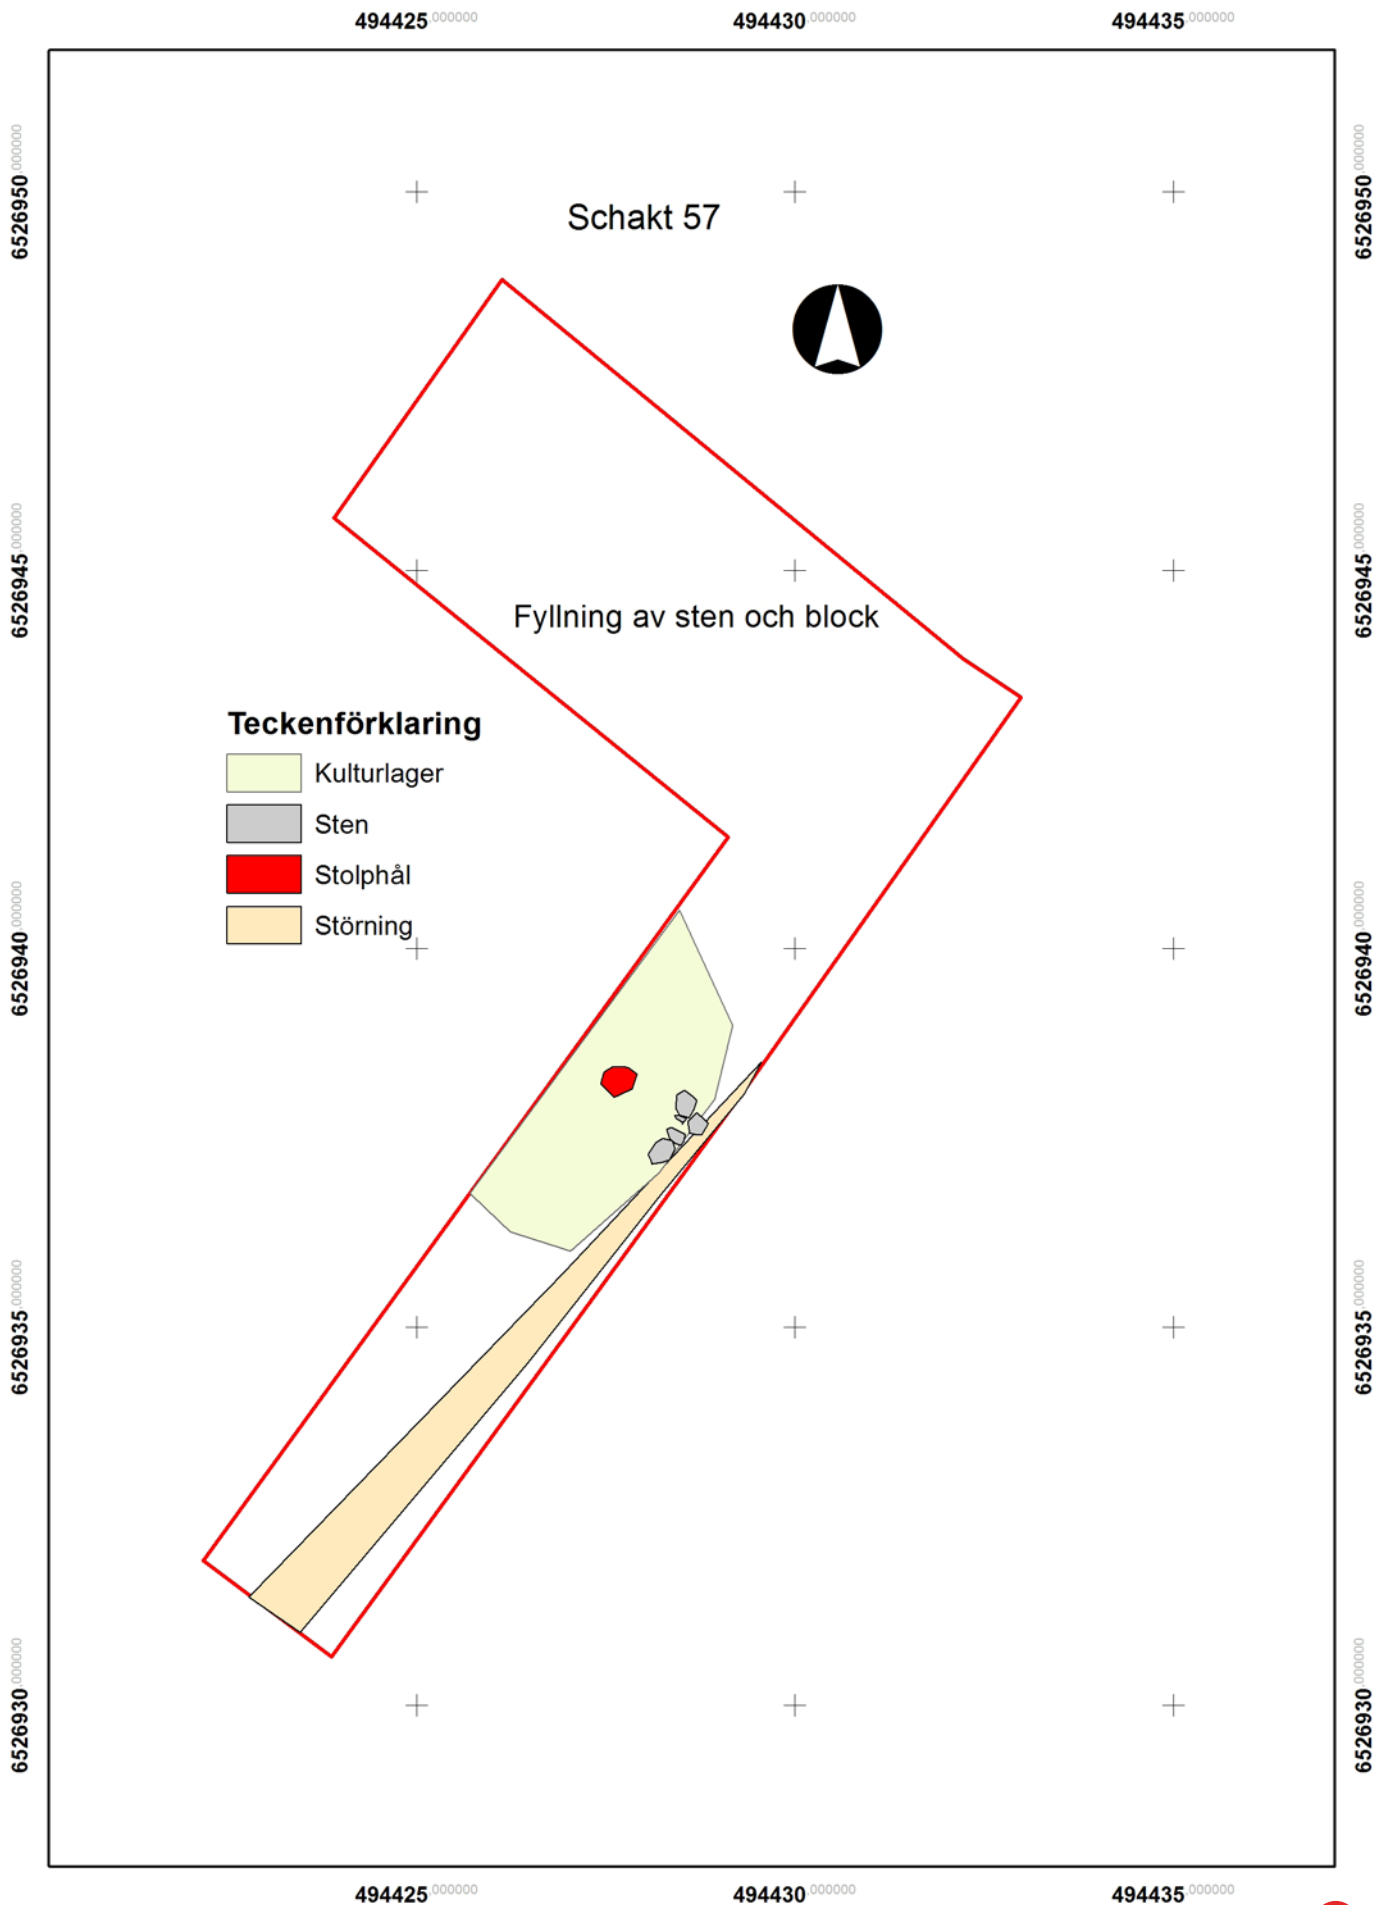
Det var främst i schakt 57 som sporadiska eller fragmentariska lämningar fanns. Där fanns rester efter en stensyll (A78), ett ytmässigt begränsat kulturlager (A71) och ett stolphål (A120). I schaktets norra del var ytan nivellerad genom att en mängd stenar och block förts på i syfte att skapa en större plan yta. I schaktets södra del fanns en ledningsdragning.

Stensyllen A78 bestod av en fragmentariskt bevarad stenrad om fem stenar i öst-västlig riktning och 3 meter lång. Till stensyllen hör kulturlagret A71. Det var cirka 4×1,4 meter stort och mellan 0,05–0,1 meter tjockt. Fynden i lagret var få och av sent 1700–1900-talskaraktär. I anslutning till syllraden och kulturlagret fanns också ett stolphål (A120). Det var 0,4 meter i diameter och 0,3 meter djupt. Stolphålet var stenskott med 0,1–0,3 meter stora stenar. Direkt söder om dessa anläggningar fanns en nedgrävning för den belysningskabel som löper längs med en intilliggande asfalterad gångväg och som framför allt har påverkat och skadat syllstensraden. Fynden utgjordes av enstaka skärvor keramik, glas och spik. Keramiken bestod av de tre typerna rödgods, flintgods och porslin medan glaset utgjordes av grönt fönsterglas och ett kärl i klart pressglas.

Figur 9. Schakt 57 med de i texten omnämnda konstruktionsresterna och delen med den omfattande stenfyllningen i schaktets norra del.

| Schakt | Storlek (m) | Djup (m) | Beskrivning |
|---|---|---|---|
| 57 | 15x10x2-3 | 0,2–0,3 | Schakt i vinkel. Elledning (A67) skär genom schaktet. Grästorv och mylla. I öster ett tunt kulturlager (A71) samt rester efter enstensyllsgrund (A78). Morängrus i botten där fanns ett stolphål (A120). I schaktets N-S del fanns i norr en stenfyllning till ett djup av cirka 1,2 meter. Nedgrävningen för elkabeln var 0,6 meter bred. |

| A-nr | Typ | Beskrivning |
|---|---|---|
| 71 | Kulturlager | Kulturlagret var cirka 4x1,4 meter stort och mellan 0,05–0,1 meter tjockt. Lagret var sammansatt av grusig, sandig humus. Fynden i lagret var få och av 1700-talskaraktär. Direkt söder om lagret fanns en nedgrävning för en belysningskabel som löper längs med en intilliggande asfalterad gångväg och som framför allt har påverkat kulturlagret och den nedan beskrivna syllstensraden. |
| 78 | Stensyllsrad | En fragmentariskt bevarad stenrad om 5 stenar i öst-västlig riktning och 3 meter lång. Stenarna är 0,3–0,6 meter stora med flat ovansida. Kallmurade. |
| 120 | Stolphål | I anslutning till syllraden och kulturlagret fanns också ett stolphål, det var 0,4 meter i diameter och 0,3 meter djupt. Stolphålet var stenskött med 0,1–0,3 meter stora stenar. |

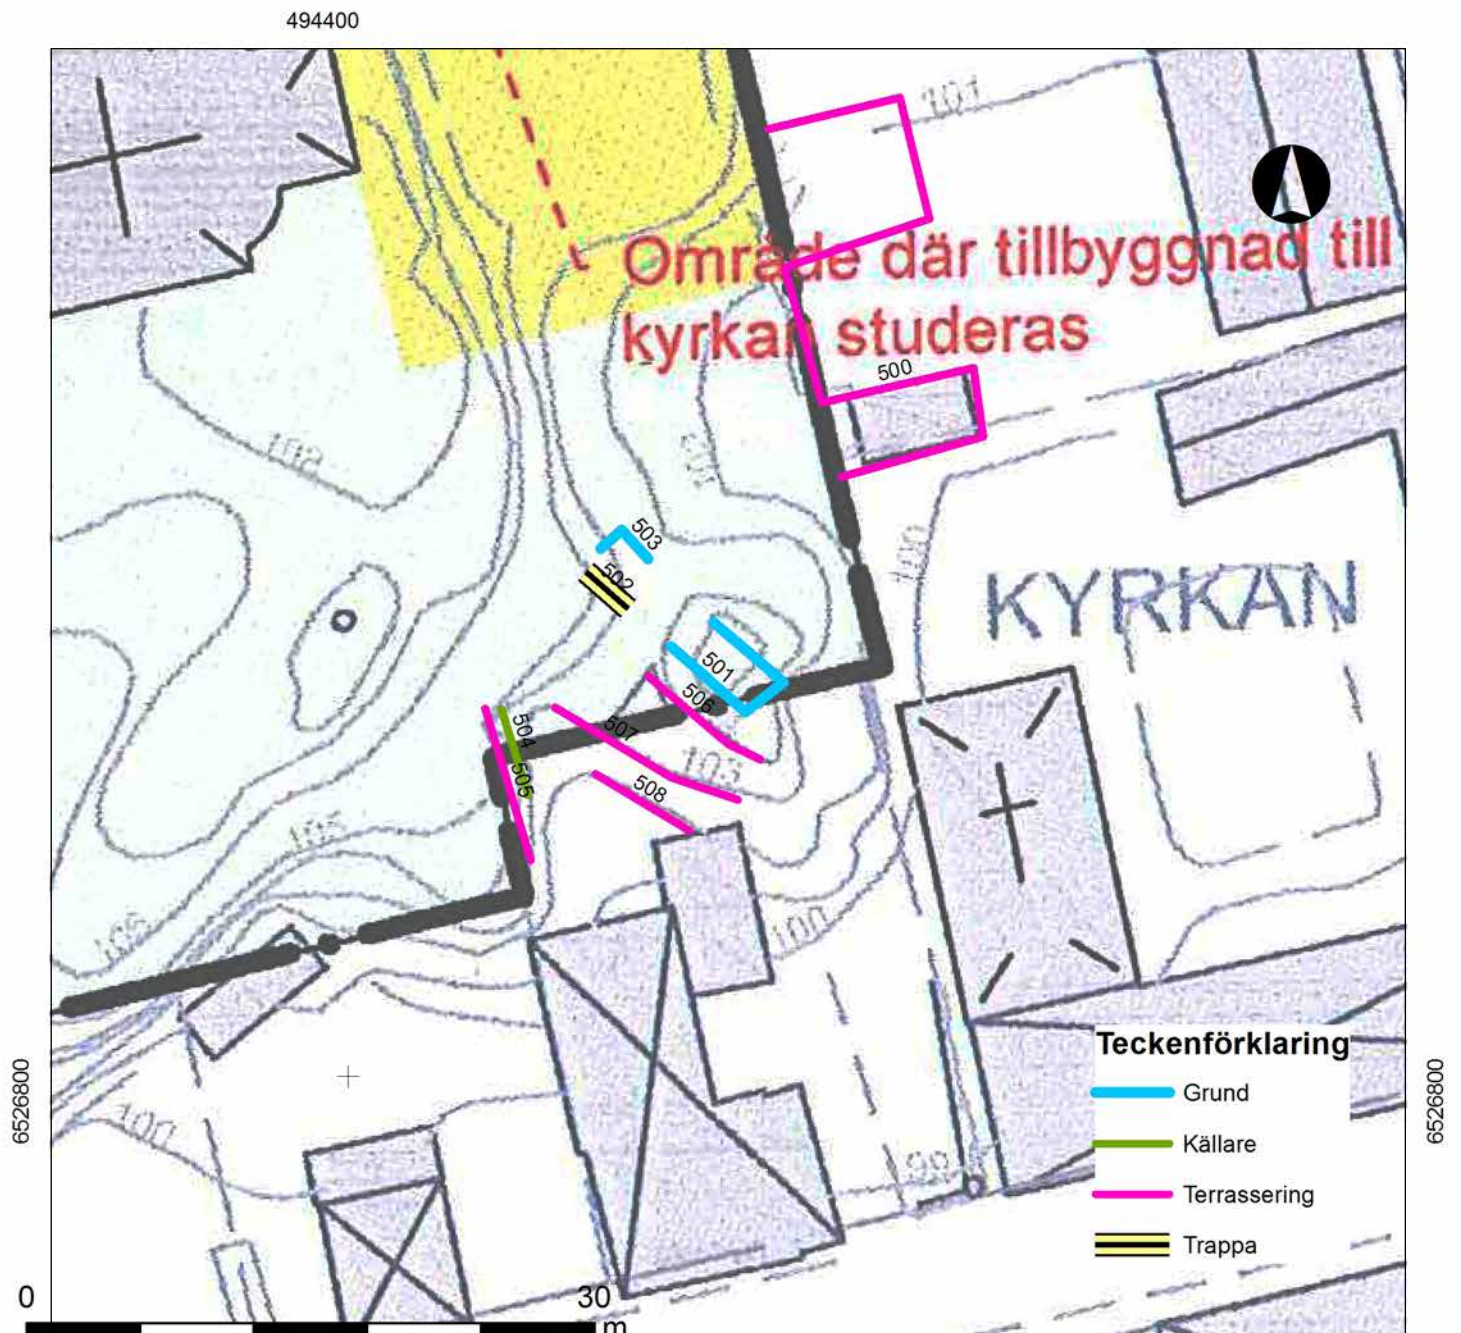
Lämningar fanns i kanten av den skogsklädda ytan söder om den så kallade "bollplanen" och söder om kyrkan. Området sluttar mot söder och består i dag av sly samt lövträd och gränsar till bebyggd tomtmark. I gränsen mot den befintliga bebyggelsen finns rester av terrasseringar, mur-rester, en jordkällare och en husgrund med källare. Dessa lämningar ligger i ytor utanför planerad ny bebyggelse och tangerar detaljplaneområdet eller ligger strax utanför. Området i sig består till stor del av berg i dagen och branta sluttningar ner mot stadens centrala delar. Delar av berget är bearbetat, hugget, i samband med att bebyggelse har kommit till platsen.

Figur 10. Schematisk plan över de lämningar som finns söder om kyrkan och den så kallade "bollplanen". Skala 1:400.

I utkanten av området, i söder, finns en del i ytan synliga murrester efter dels grunder, dels terrasseringar och andra konstruktioner. Dessa ligger i huvudsak på berg och delvis utanför förundersökningsområdet men vid en eventuell exploatering av området bör dessa lämningar tas i beaktande.

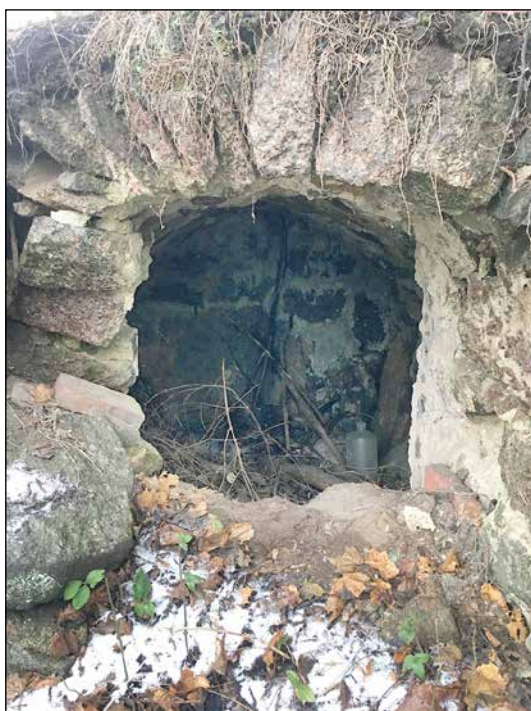
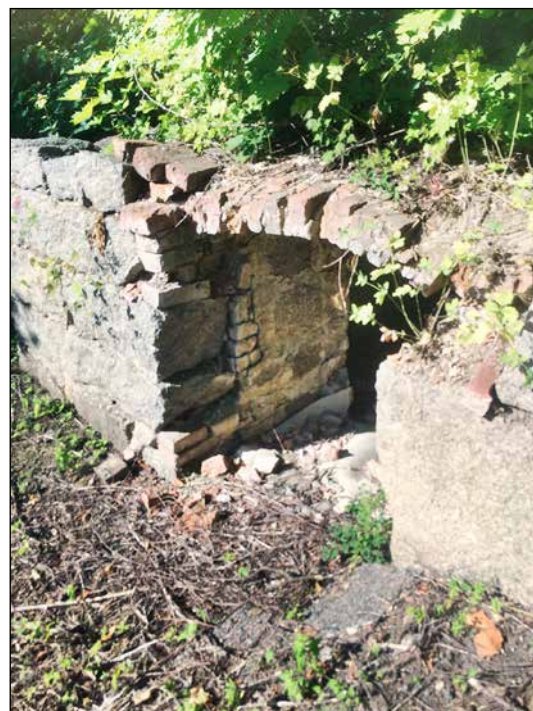
Figur 11a–b) De valvslagna ingångarna till källare A504 respektive norra delen av A500.

Anläggningarna A500, A501 och A503 utgjordes av stengrunder. Anläggning A500 var tämligen omfattande och ligger på gränsen till detaljplaneområdet. Den utgörs av en stenfot eller stengrund vars norra utskjutande del innehåller en i tegel valvslagen källare. A501 och A503 kan ursprungligen ha varit en sammanhängande konstruktion, idag löper en stig mellan de två enheterna. De är grundrester anlagda på berg, 2–4 skift kallmurad huggen sten som hålls fast genom i berget monterade järndubbar.

| A-nr | Typ | Beskrivning |
|---|---|---|
| 500 | Husgrund med källare | Följer tomtgräns mot öster. Anlagd av upp till 0,8 meter stora block i flera skift. Avslutningen i norr delvis i utsprängt berg, avslutas även i berg i söder. Höjden är upp till 1,5 meter. Den har två utskjutande partier dels i norr, dels i söder. Den norra innehåller en källare. |
| 504 | Jordkällare | Lagd direkt söder om Kyrkberget. Källarummet är cirka 5x3 meter stort med valvslagen dörröppning. Väggarna cirka 1 meter tjock som är fogade med kalkbruk, rummets väggar synes vara kallmurade. |

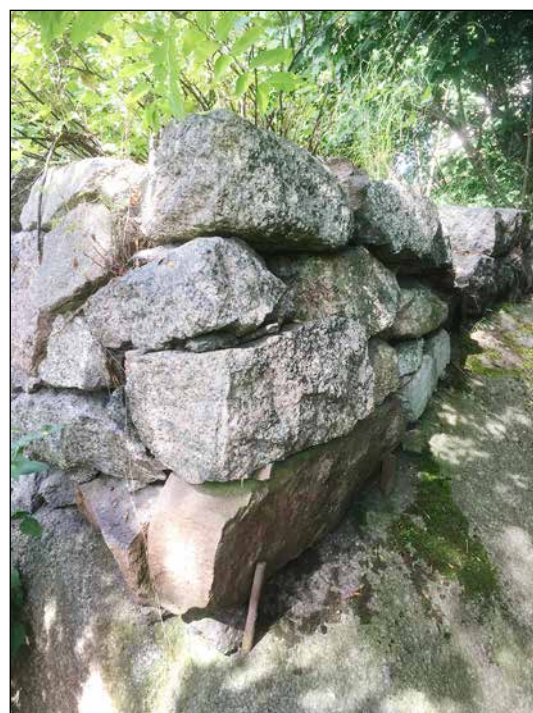
Figur 12. En av de järndubbar som ingår i A501.

| A-nr | Typ | Beskrivning |
|---|---|---|
| 501 | Grund | Cirka 3,5x4 meter i NV-SÖ. Kallmurad upp till fyra skift, anlagd på rundad berghäll som i söder är sprängd. Ansluter mot tomtmark, stöttad av järnstag, främst mot väster. Stagen mer bultliknande med en höjd av cirka 0,1 meter och förankrade i berget. Stenarnas storlek varierar mellan 0,3 till 0,9 meter. |

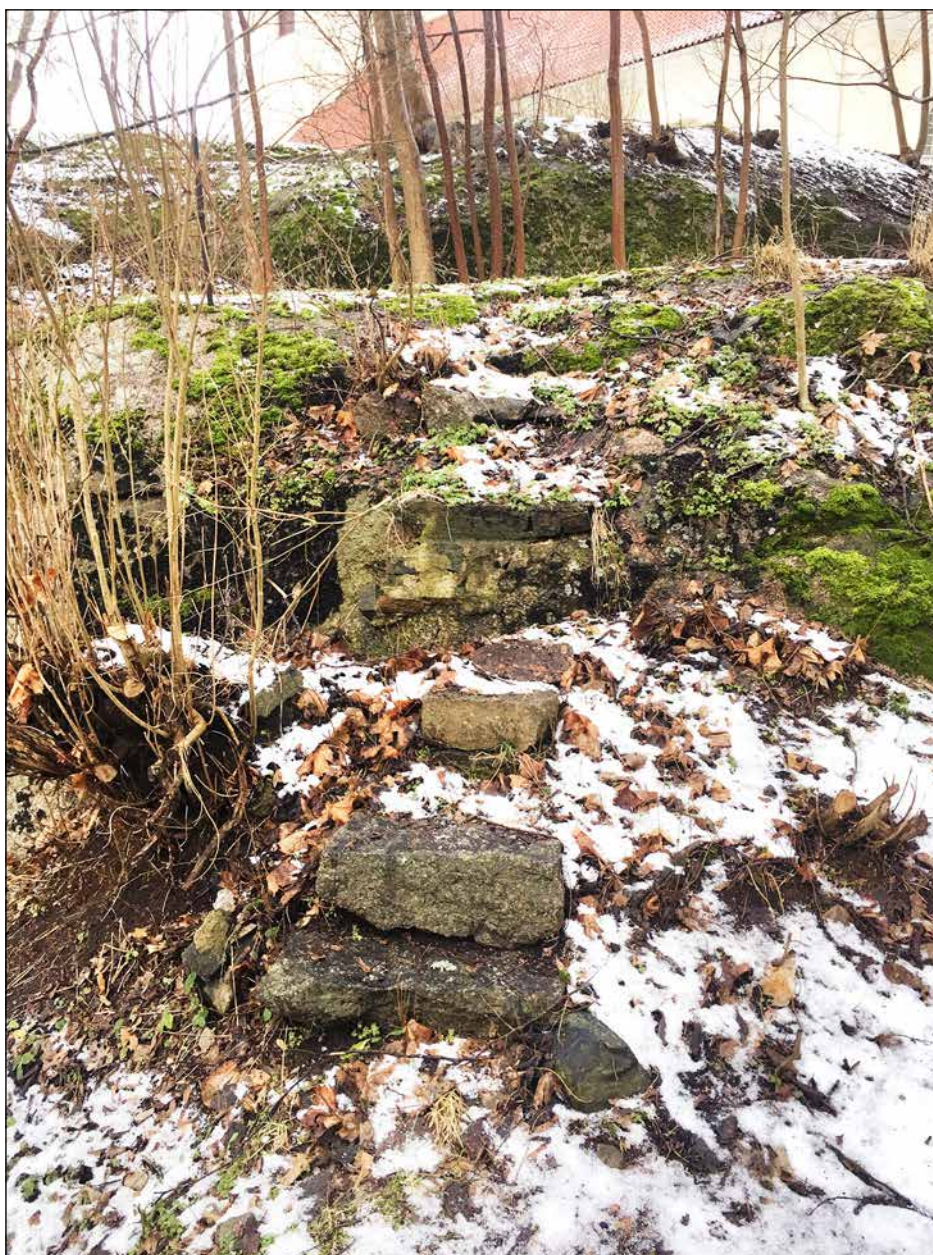
Strax intill grundresterna finns en trappa som till viss del är uthuggen i berget. Den är cirka 0,8 meter bred och består av fem trappsteg som leder upp på berget.

*Figur 13. Den ovan omtalade trappan som leder upp på berget.*

| A-nr | Typ | Beskrivning |
|---|---|---|
| 502 | Trappa | Till viss del i berget uthuggna trappsteg tillsammans med hållar. Cirka 1,4 meter hög och omkring 0,8 meter bred. |

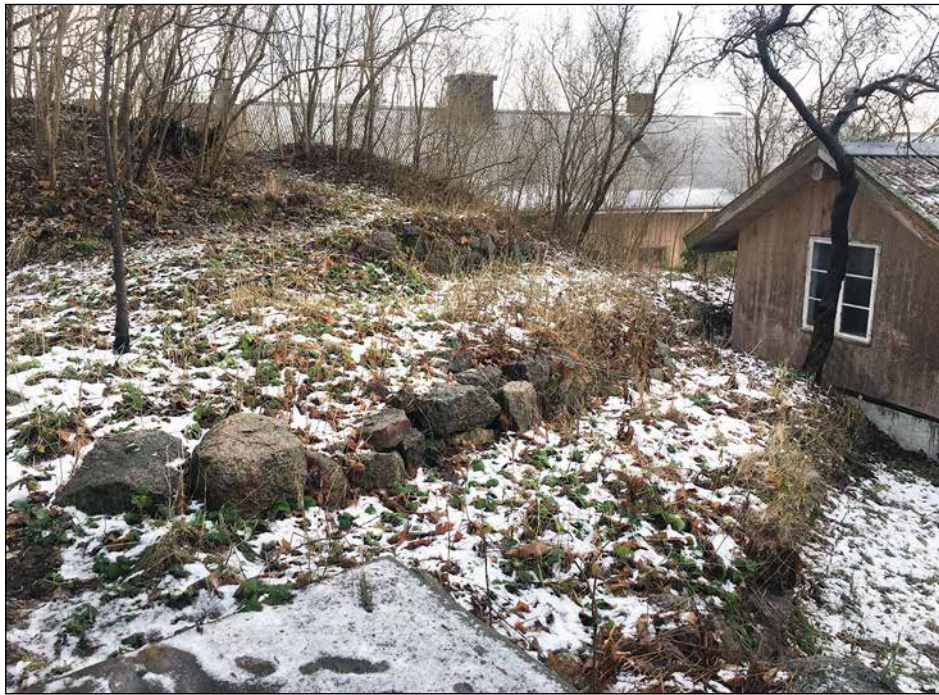
A506–A508 är terrasskanter som skapar tre tämligen smala plana ytor i bergsluttningen sydväst om grunden A501. A504 är en källare med en valvslagen ingång av huggen sten. Därtill hör en kallmurad, 1,8 meter hög mur (A505).

*Figur 14. Terrasseringarna nedanför grunden A501.*

| A-nr | Typ | Beskrivning |
|---|---|---|
| 506 | Terrasskant | 6 meter lång, enskiktad, 0,2–0,4 meter stora stenar. |

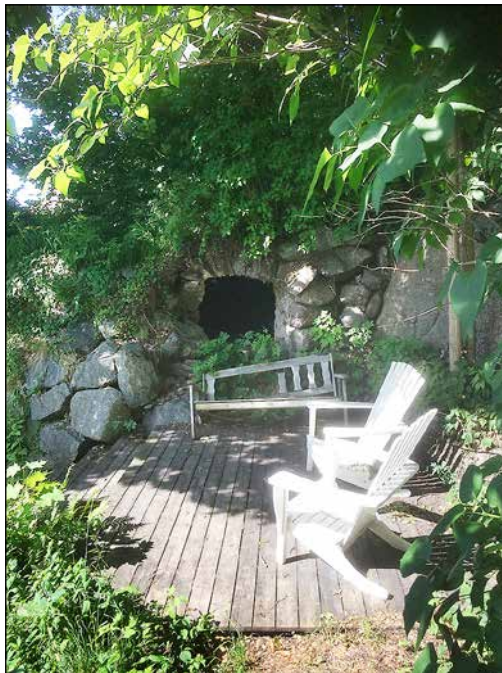
*Figur 15. Ingången till källaren och muren, A504 respektive A505.*

| A-nr | Typ | Beskrivning |
|---|---|---|
| 505 | Mur/stödmur | Mur anlagd mot berg, cirka 1,8 meter hög och 4 meter lång. Kallmurad av 0,3–0,6 meter stora stenar. |
