ARKEOLOGGRUPPEN AB, RAPPORT 2020:45

ARKEOLOGISK UNDERSÖKNING  
I FORM AV SCHAKTNINGSÖVERVAKNING

# Järnvägshyllan - Riddarholmen

L2015:7789  
Gråmunkeholmen 3  
Stockholms stad  
Uppland  
Tomas Ekman

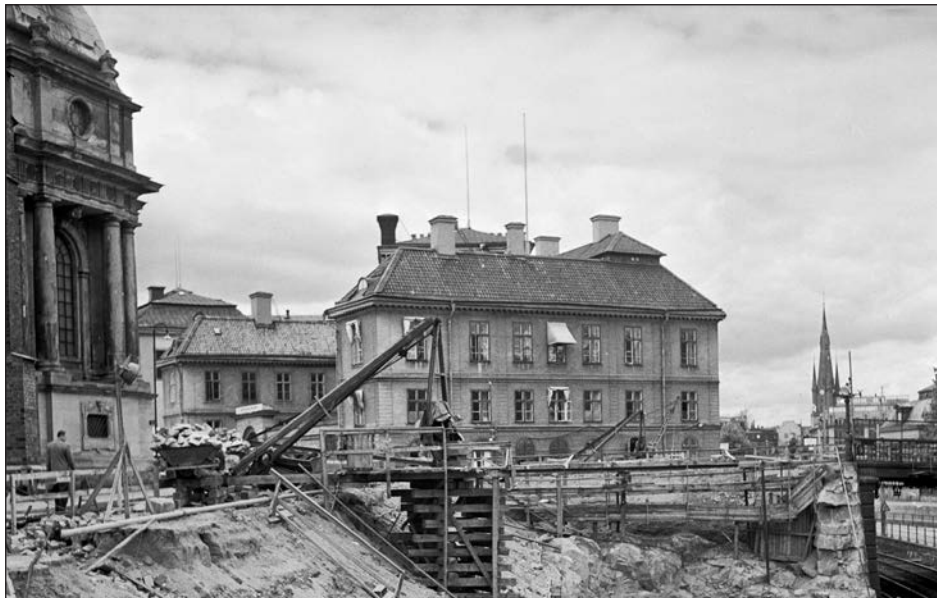
Figur 5. Tunnelgrävning pågår år 1951.  
Stadsmuseets arkiv: SSMSVD039203S.

Den så kallade Geijerska tomten (se figur 4) har fått släppa till sin östra halva för järnvägens ökade behov, framförallt vid bygget av den nuvarande tunneln i början av 1950-talet. Vidden av detta ingrepp framgår tydligt av figur 5. Den övriga delen av tomten ingår numera i Kyrkplanen, den öppna platsen omedelbart väster om Riddarholmsbron. Första kända ägare till tomten efter klostret och kronan var herr Åke Axelsson (Natt och Dag) som erhöll den som donation år 1625. Inget är känt om hur bebyggelsen då såg ut. En av herr Åkes döttrar gifte sig med amiral Claes Bielkenstierna. Under Bielkenstiernas tid omtalas ett större stenhus på tomten. Bielkenstiernas ättlingar ägde fastigheten till år 1709, då den såldes till general Carl Gustaf Creutz. När Creutz och hans arvingar ägde egendomen beboddes den huvudsakligen av hyresgäster som tjänstgjorde vid hovet. Där fanns även några hantverkare vilket tyder på att flera byggnader fanns på tomten. Av allt att döma var dock Bielkenstiernas stenhus fortfarande tomtens centrala byggnad.

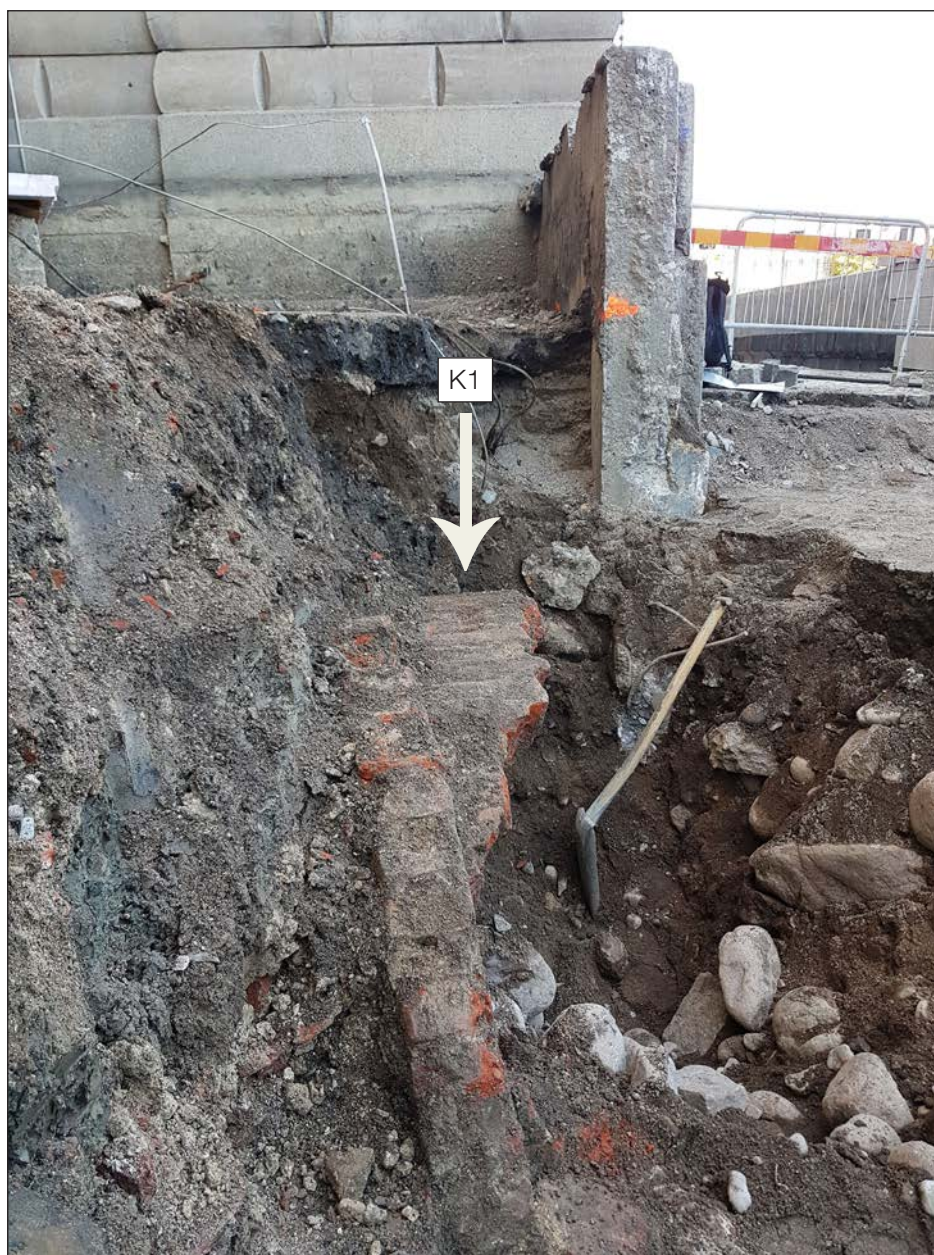
*Figur 9. Stödmur av betong under rivning, Centralt syns källargången K1.  
Foto från söder.*

Två valvslagna källargångar påträffades i anslutning till Hessensteinska husets norra sida. Båda hade allvarligt skadats av tidigare markarbeten, främst när järnvägstunneln byggdes i början av 1950-talet. Då tillkom den så kallade Arkivtrappan som möjliggör passage från Riddarholmsbron längs kanalen till Gamla Riksarkivet och Norstedtshuset. Trappans stödmur av betong hade klivit källargångarna av vilka återstod cirka 3,5 respektive 3 meter (se figur 9). Gångarnas krön återfanns omedelbart under husets grund. Nedan följer korta beskrivningar av källargångarna, kallade K1 och K2. Dessutom beskrivs en mur som påträffades söder om K1. Muren benämns K3.

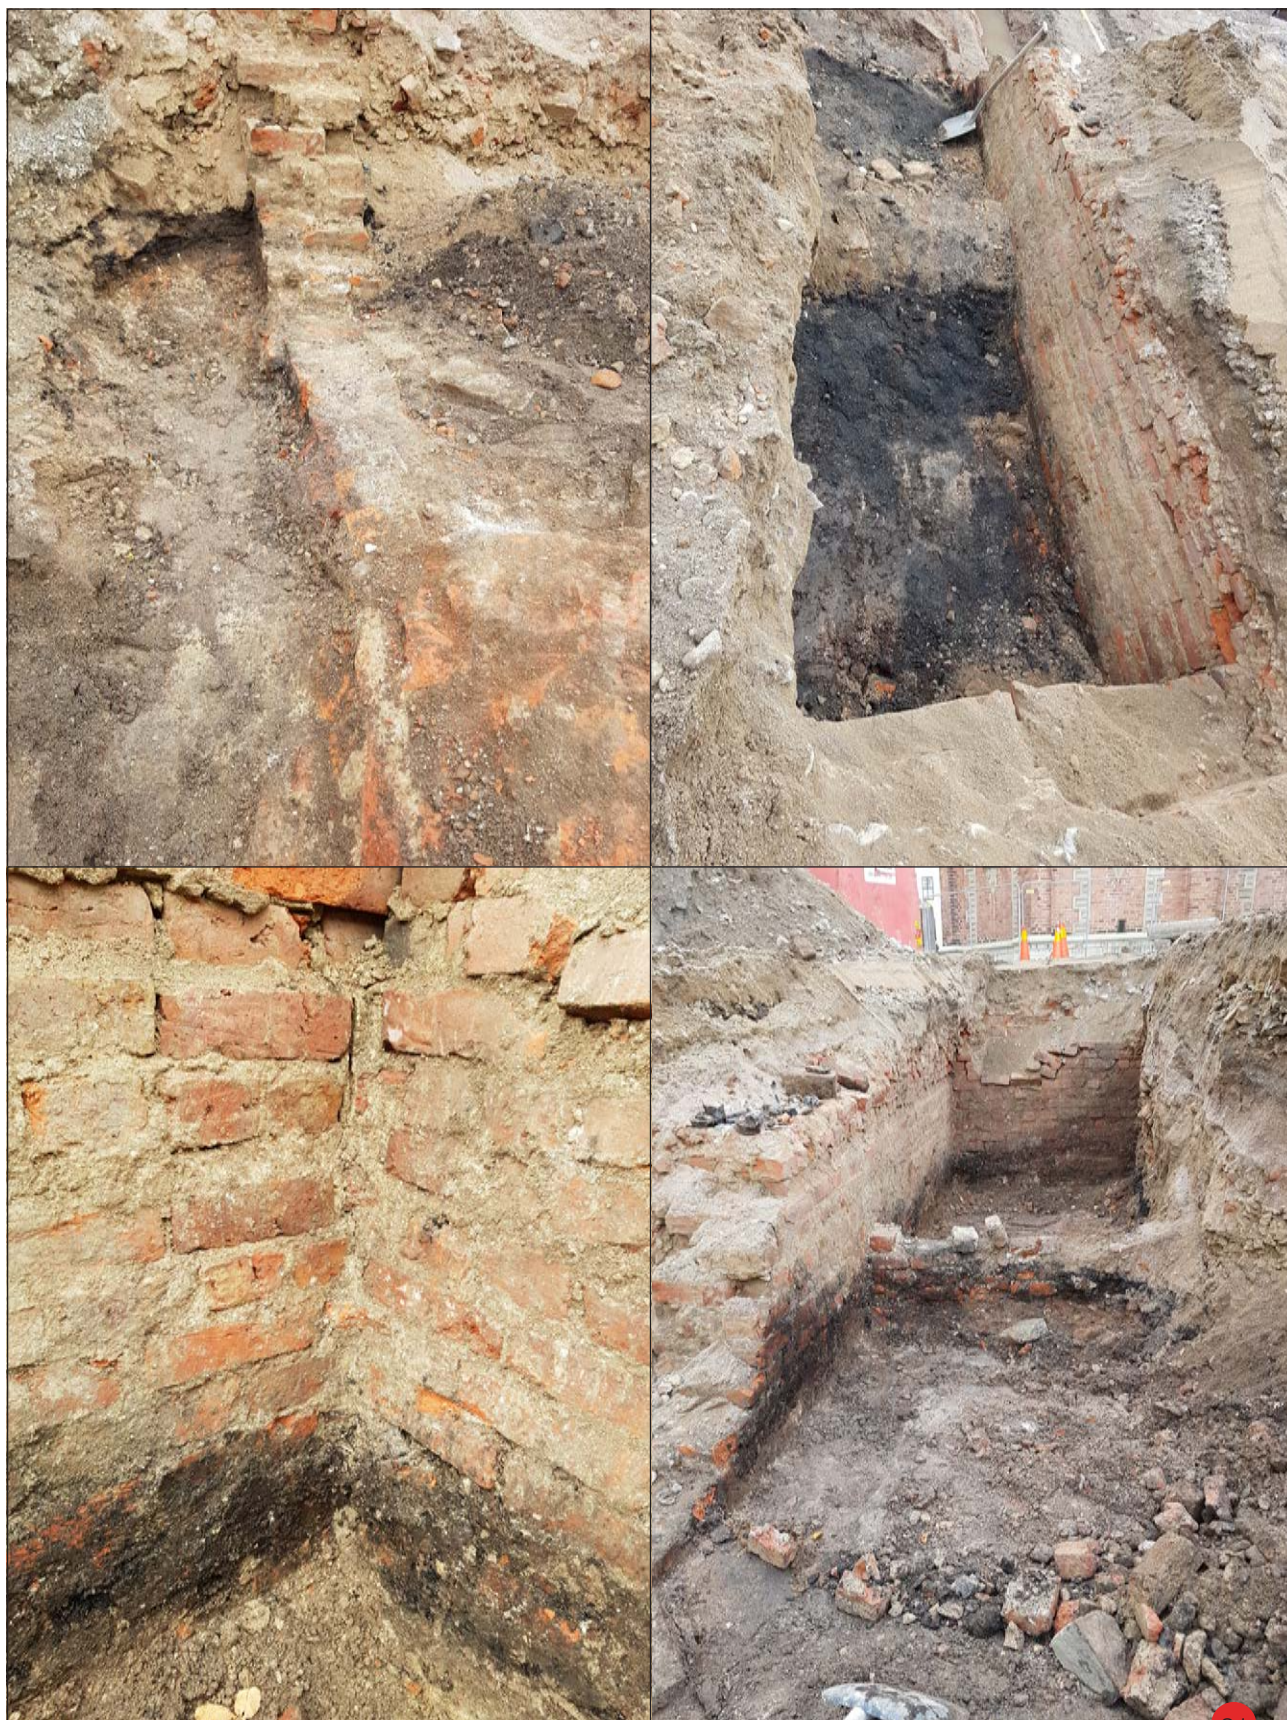
Figur 14. Medsols: a) Källarvägg direkt på berg. Foto från öster, b) R1 och R2 framschaktade. Foto från väster, c) rummen tömda på kollager. Foto från öster och d) detalj av sydvästra hörnet R1.

R2: Rummet var till synes en fortsättning på R1, men den östra delen saknades, så konstruktionen kan inte fastställas (se figur 13, 14). Bredden synes dock vara densamma. Även detta rum hade ett lager av stenkol och sot i golvnivå. Lagret var cirka 0,2 meter tjockt närmast mellanväggen, därefter allt tunnare mot öster. Det var i viss mån uppblandat med sand, något som inte märktes i R1. Fortsättningen mot öster hade kapats av ett äldre ledningsschakt.

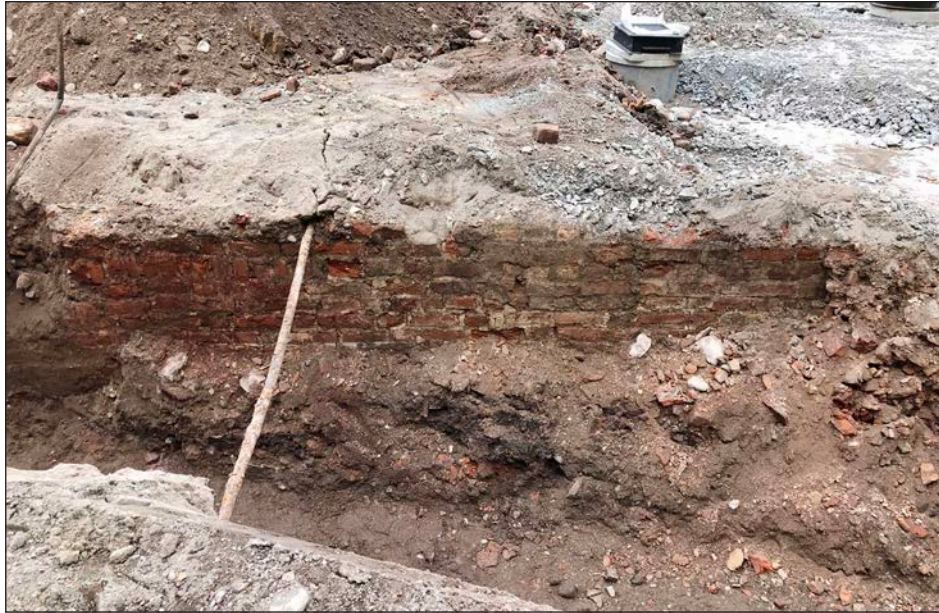
*Figur 15. R3. Foto från väster.*

R3: En ytterligare tegelvägg påträffades under etapp 3. Den framträdde vid rensning av det äldre schaktet. Av väggen syntes cirka 5,6 meter. Den var orienterad närmast rakt i nord-sydlig riktning. I norr var den avgrävd, i söder fortsatte den in i schaktväggen. Nära den norra avslutningen syntes en igen-satt öppning i form av ett valv, bestående av 14 tegelstenar ställda på sina långsidor. Murningstekniken är så vitt den kan bedömas blockförband, det vill säga densamma som i R1 och R2. Det har dock skett flera reparationer, vilket gör helhetsbilden något svårbedömd.

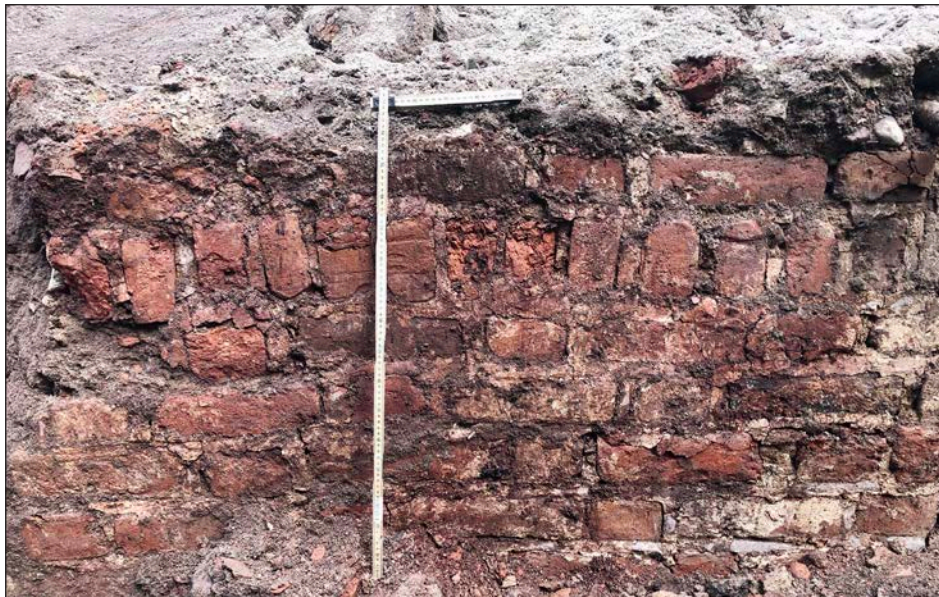
*Figur 16. Närbild på valvbåge i R3. Foto från väster.*

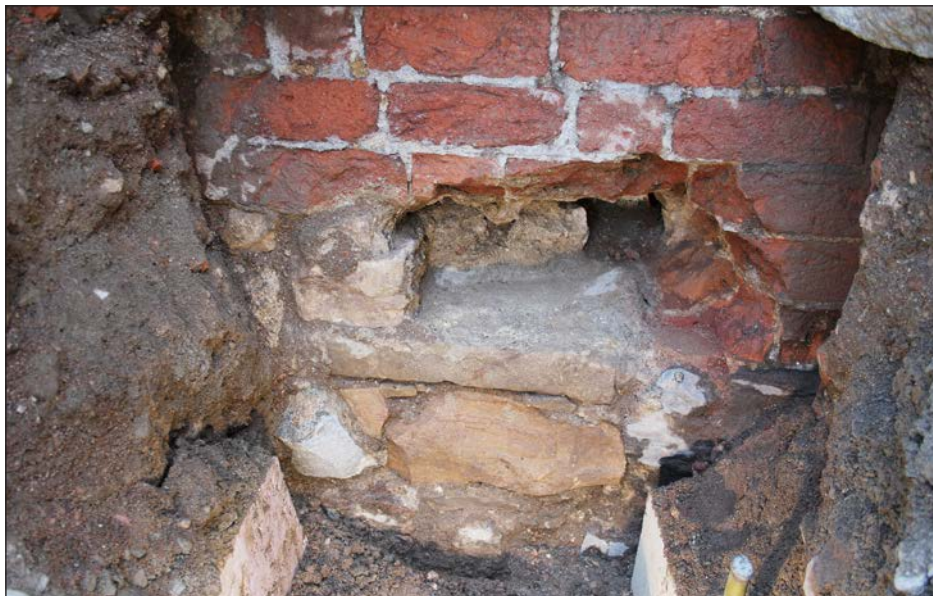
Figur 17. Det gamla hålet upprepansat. Foto från norr: Gustaf Palmhierta.

Den äldre anslutningen löpte genom ett cirka 0,3–0,5 meter stort hål i den norra väggen. Den nya anslutningen kunde i stället ledas in genom ett hål under grunden som utgjordes av en cirka 0,8 meter tjock gråstenssockel (figur 17).

Stenmaterialet var i allmänhet hugget, frånsett en synlig natursten i understa skiktet. Ovanpå sockeln var cirka 0,5 meter av tegelväggen synlig, innan den nutida fasadbeklädnaden vidtog. Storleken på tegelstenarna var 0,28 meter i längd och 0,10 meter höga medan bredden kunde bedömas till 0,12 meter. Stenarna var lagda i munkförband, med reservation för att en mycket liten del av väggen var synlig.

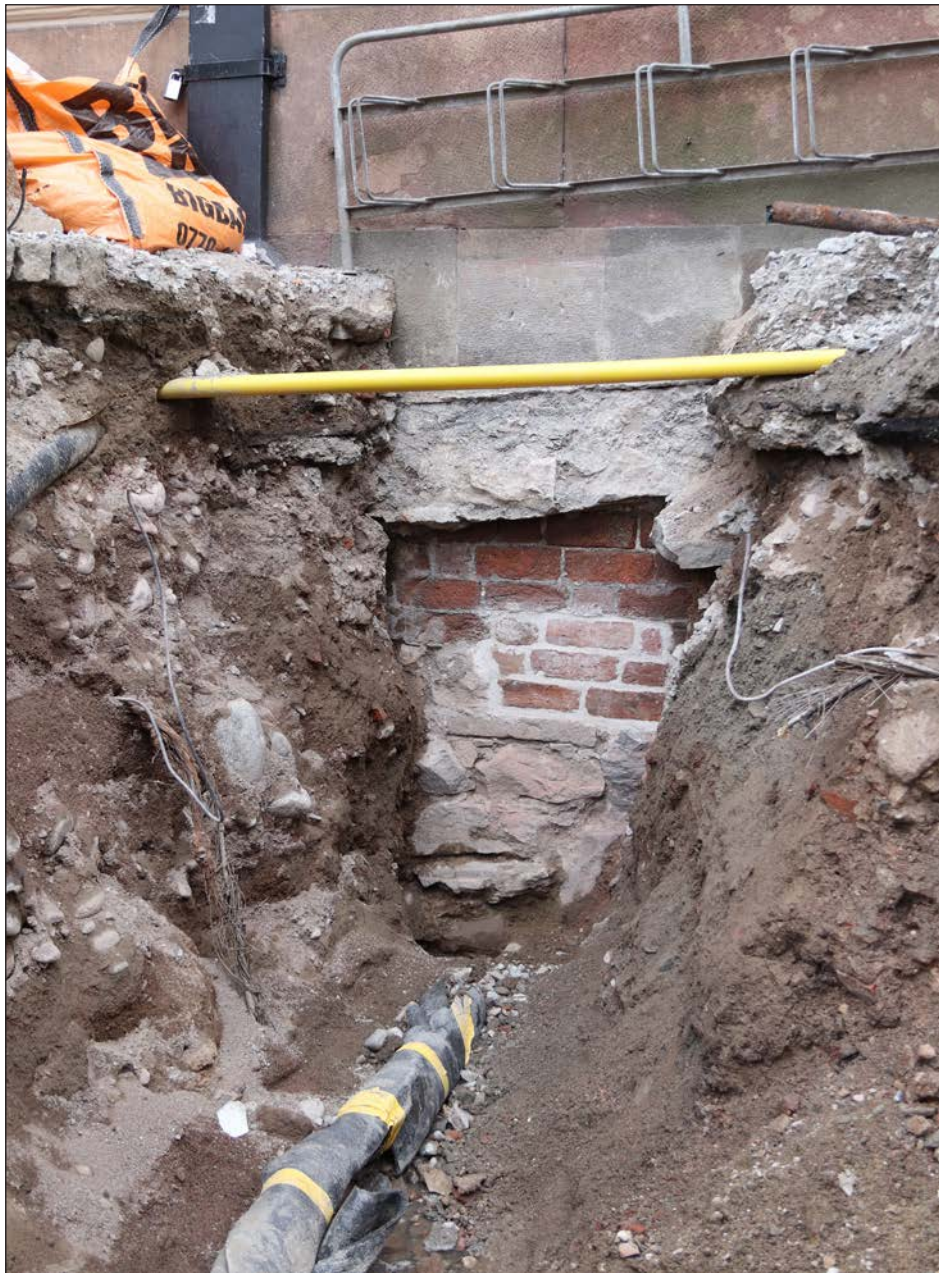
Figur 18. Reversibel reparation. Foto från norr: Gustaf Palmhierta.

När den nya anslutningen gjorts sattes det gamla hålet i väggen igen (se figur 18).

Bytet av anslutning innebar en förbättring då det tidigare hålet i väggen kunde repareras och säkerställa att inga ytterligare skador uppkom. Tegelväggen, som nu ingår i Gamla Riksdagshusets norra vägg, är sannolikt från klostrets östra länga. Den tolkningen görs med utgångspunkt från tidigare analyser av murverk och byggnadsarkeologiska undersökningar (Bengtsson 2002, Bergman & Söderlund 2013). De har kunnat visa att relativt mycket av väggen återanvänts (figur 40, Bergman & Söderlund aa:42). Det aktuella hålet var upptaget i den del av östra längan som byggdes till ”senare under medeltiden” (Bergman & Söderlund aa:40), sannolikt under 1400-talet.

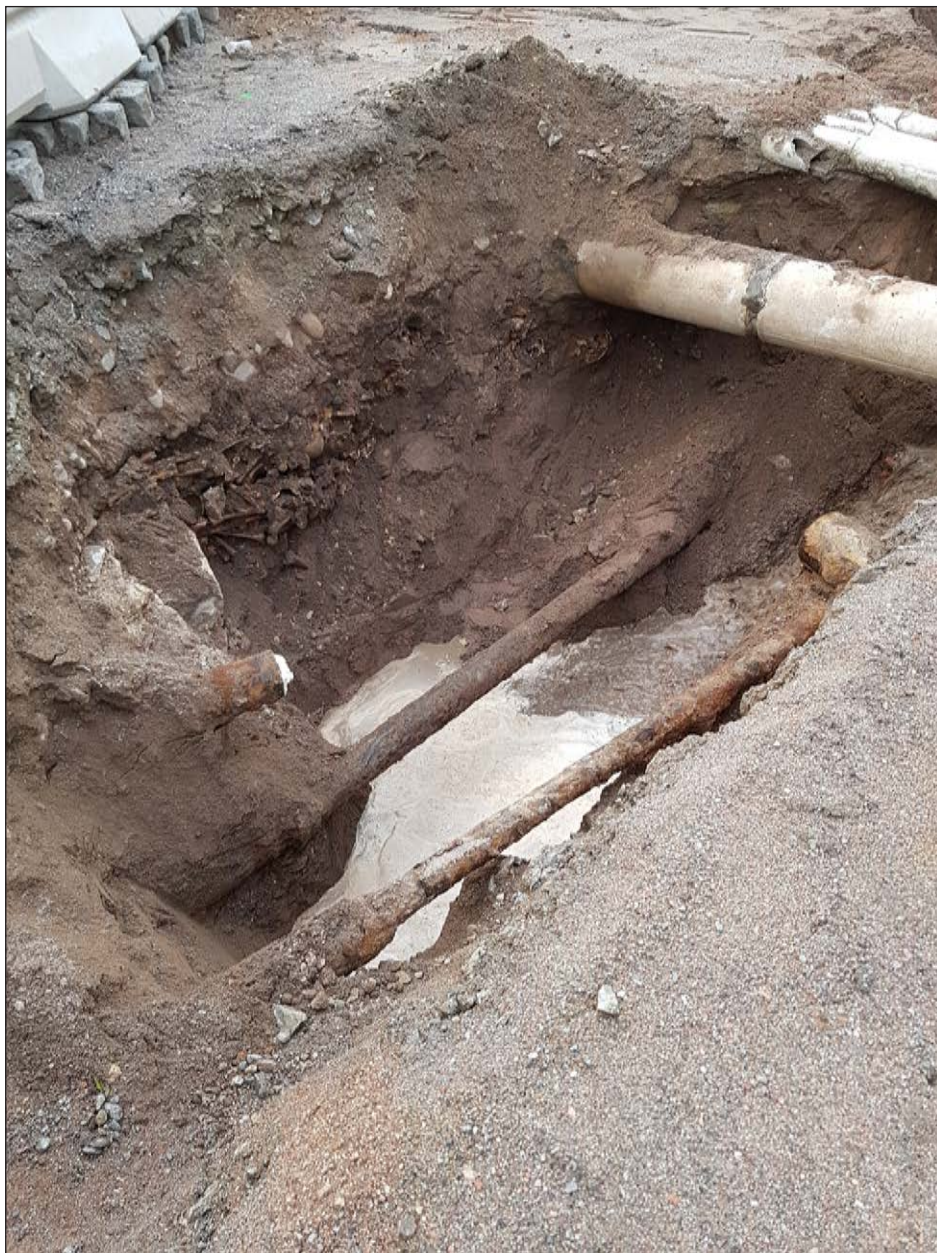
Figur 20. Bengrop, mur och massor av rör och kablar. Foto från söder.

Cirka 6 meter snett ut från det sydöstra hörnet på Hessensteinska huset påträffades en större avlång grop fylld av människoben. Gropen var minst 4 meter lång och upp till 0,8 meter djup. Bredden var okänd, då gropen fortsatte in i den södra schaktkanten. Benen var framförallt kranier, lårben och överarmsben.

Lagret av ben vilade delvis direkt på resterna av en mur. Stenarna i muren var huggna, alla 0,4–0,5 meter stora. Mellan stenarna fanns rester av kalkbruk. Murresten var cirka 4 meter i längdriktningen varefter den bröts av äldre kabeldragningar och installationer.

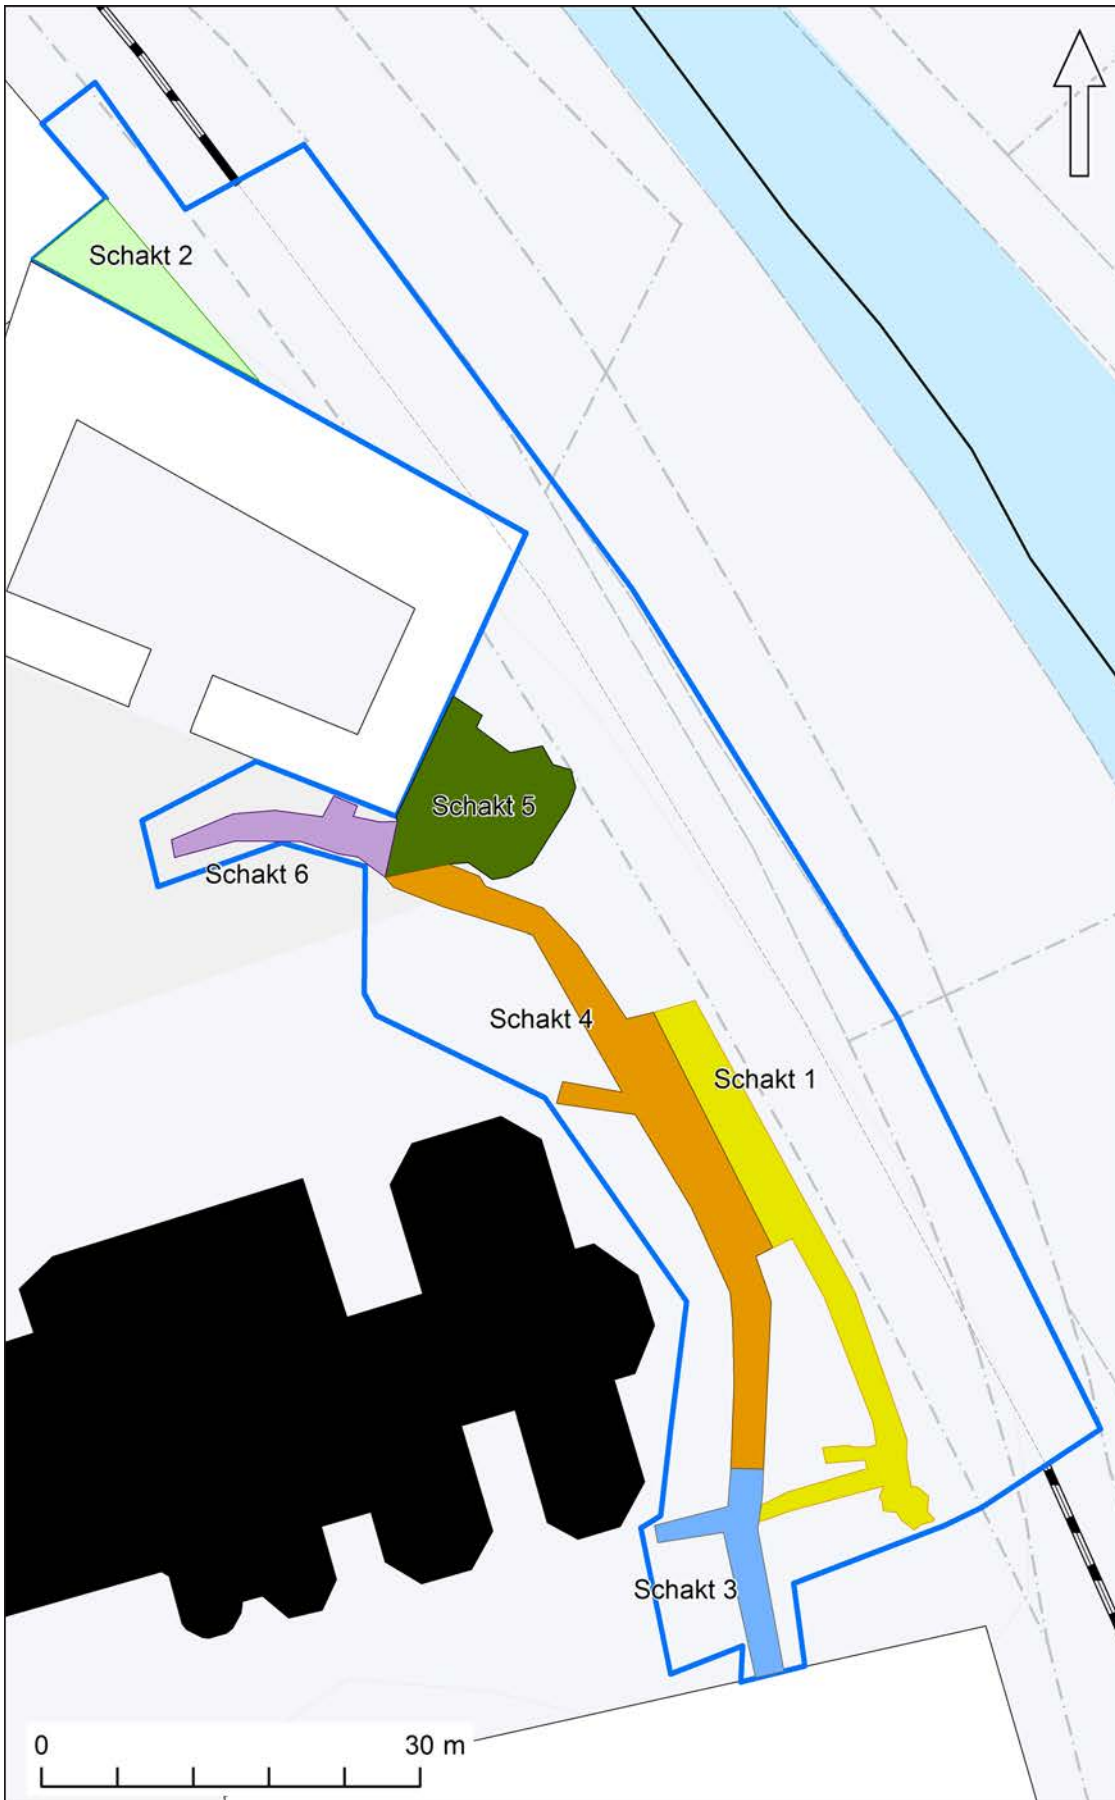
Figur 27. Plan över de schakt som nämns i schaktbeskrivningen. Skala 1:600.
