# Våghuset i Karlstad

L2007:9898

Arkeologgruppen rapport 2020:59

ARKEOLOGISK FÖRUNDERÖKNING  
MED EFTERFÖLJANDE UNDERSÖKNING

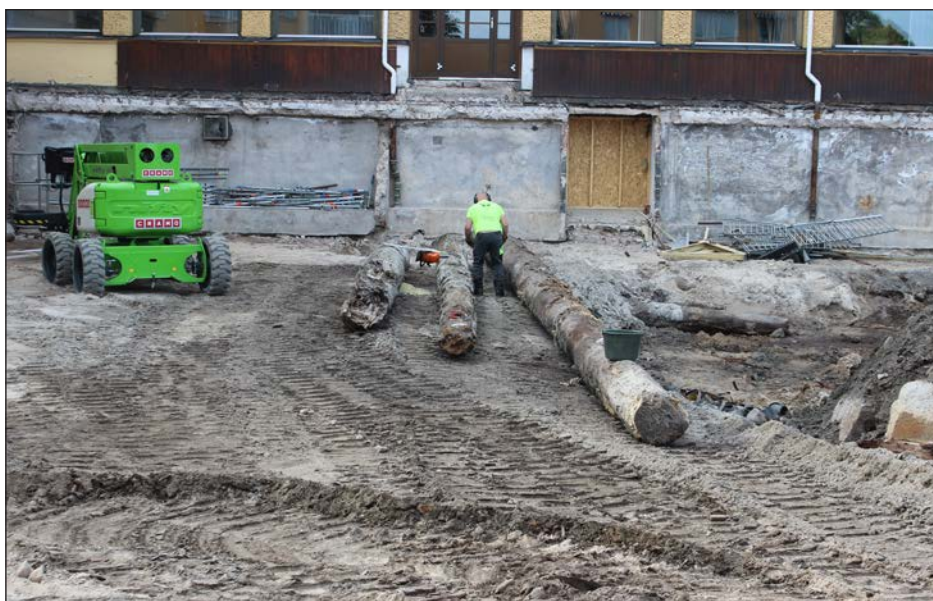
Figur 14. Stockar från rustbädden plockades upp. Prov för dendrodatering sågas.

Över de kraftiga stammarna har mindre, tvärgående, stockar placerats för ytterligare stabilitet. Mellan dem har det i sin tur fyllts upp med ytterligare lager av sand. Från stockarna i det understa skiktet i rustbädden samlades tre prover in för dendrokronologisk datering. Samtliga visade att träden sannolikt fällts år 1630 (se bilaga 5).

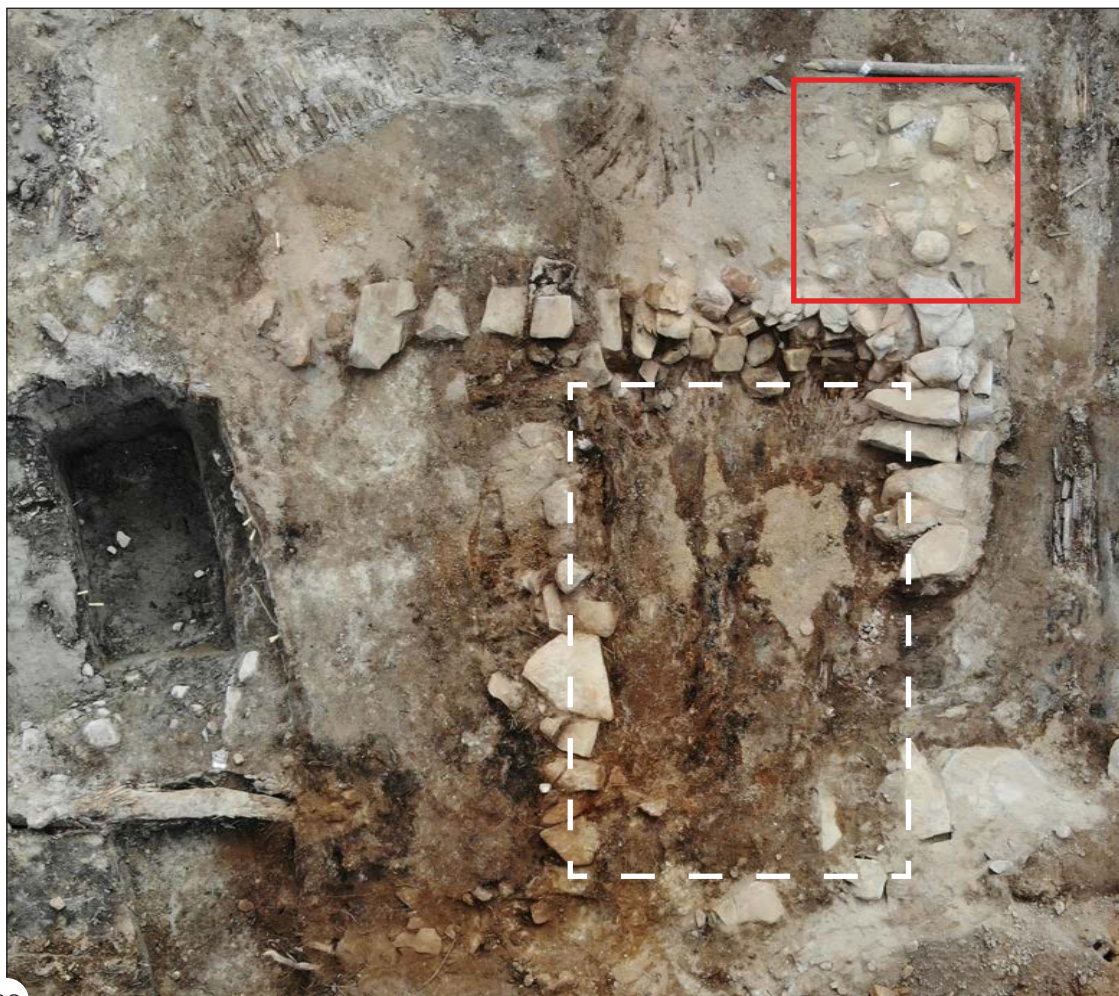
Figur 22. Drönarfoto över rum 2. Den streckade linjen markerar rum 2. Den röda rutan visar spisfundamentet A4900. Norr är till vänster i bild.

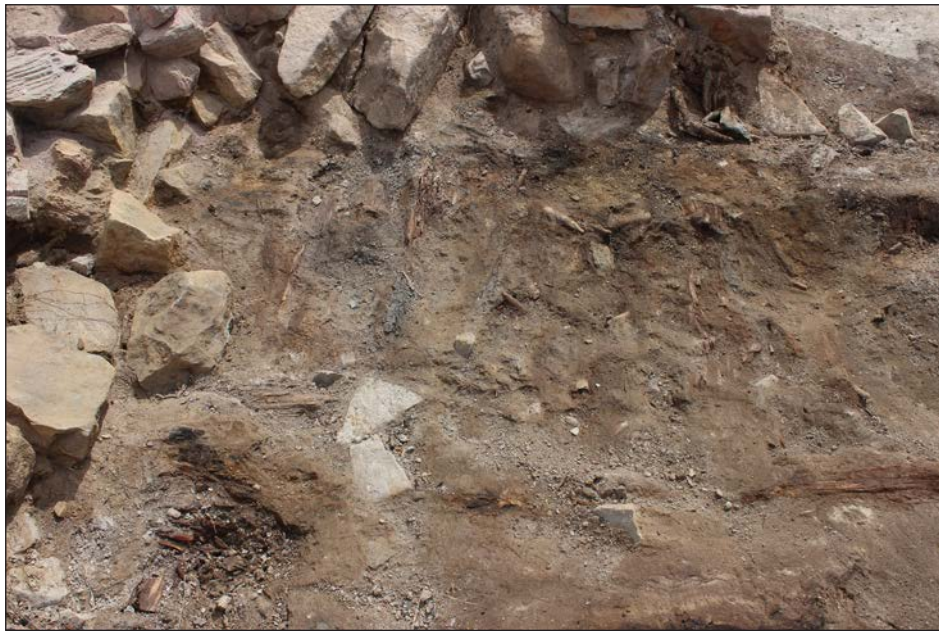
Figur 23. Trägolvet A6197. Foto från norr.

Två golvnivåer framkom. Det undre skiktet bestod av ett trägolv (A6197) fastspikat i reglarna. Både golvet och reglarna var delvis brända. Reglarna var däremot inte brända helt igenom utan endast på ovansidan. Den övre golvnivån (A2314) bestod av 0,05–0,15 meter tjock gråbrun lera blandad med blålera och grå älvsand. Ytligt i lagret fanns järnspik, slagg, enstaka kritpipskaft och tegelkross. Nästintill hela golvytan täcktes av ett lager med järnkross (A4308, se figur 21). Detta lager diskuteras mer ingående i tolkningsdelen. I lagret fanns även flera fragment som tolkas som ugnsväggar, se figur 24.

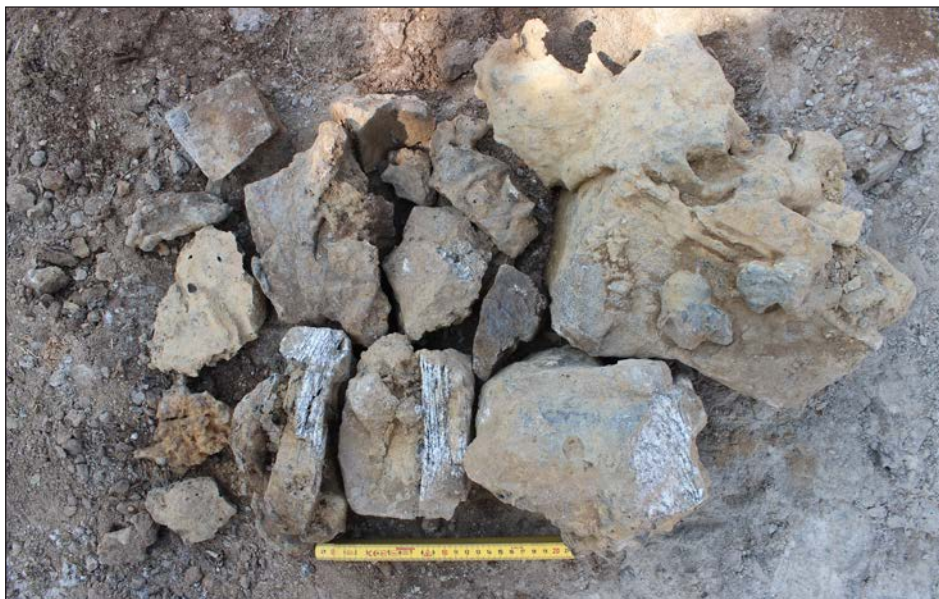
Figur 24. Ugnsväggar och slagg.

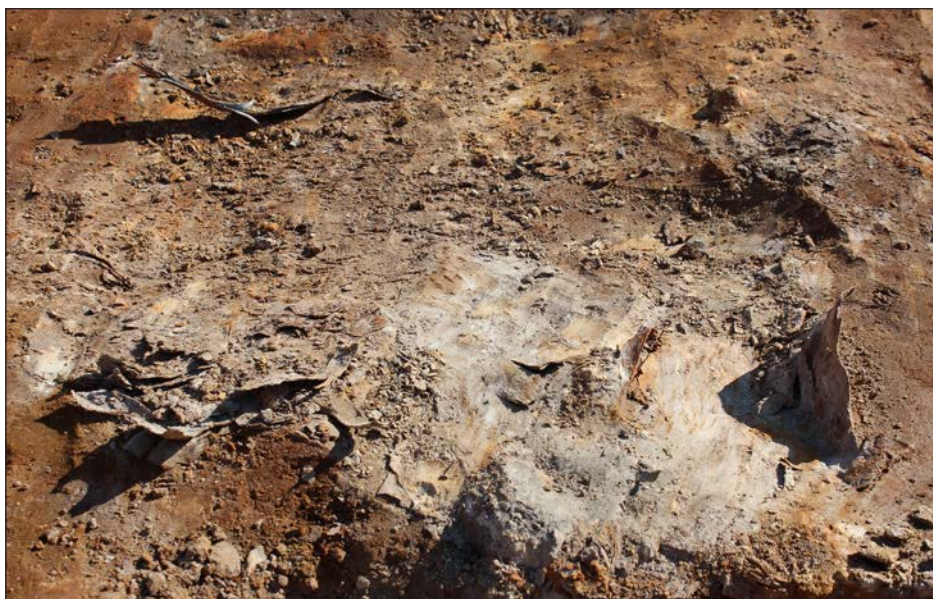
Figur 27. Under trägolvet i rum 3 har näver använts som isoleringsmaterial och fuktspärr.

Vid undersökningen var det tydligt att man i denna del av byggnaden haft problem med underminering och sättningar. Den västra delen, som vetter mot älven, har varit hårdast ansatt. Vid en senare ombyggnation då ett trägolv lades in har golvreglarna grävts ner i det grå lagret A3759 i öst medan det i väst ligger i ett lager av påförd sand, A3372. Sanden innehöll rikligt med järnflis som gav lagret en klar orange nyans. I den orangea sanden fanns ett skikt med näver, se figur 27, som fungerat som isolering och fuktspärr. Utöver järnfliset innehöll lagret slagg, spik och en handfull oidentifierbara järnföremål. Vid undersökningen fanns endast reglarna bevarade, möjligtvis har golvbrädorna plockats bort och återanvänts på annan plats.

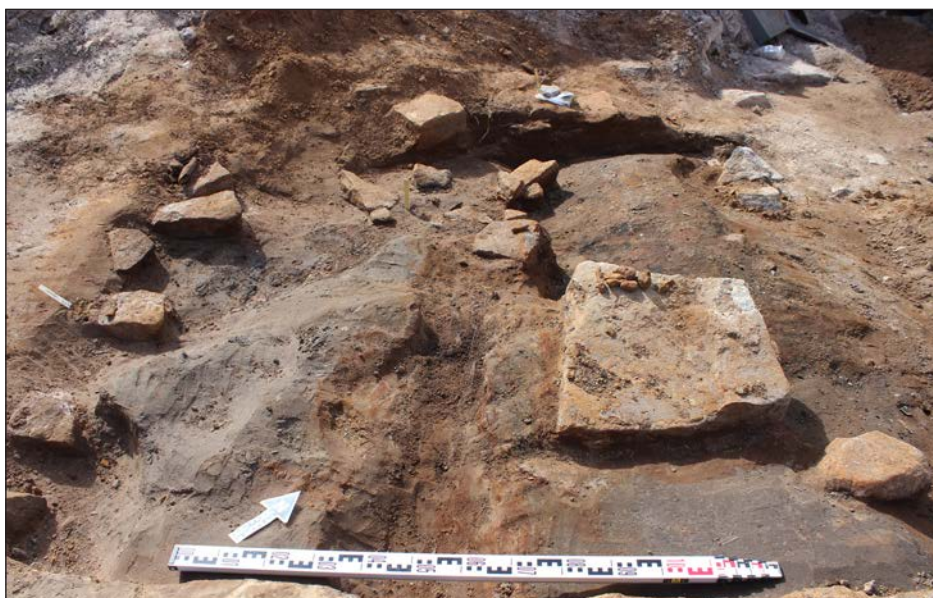
Figur 28. Under lagret A3372 framkom nedgrävda rännor för golvreglarna. I bild syns också den nedgrävda stenen A4321.

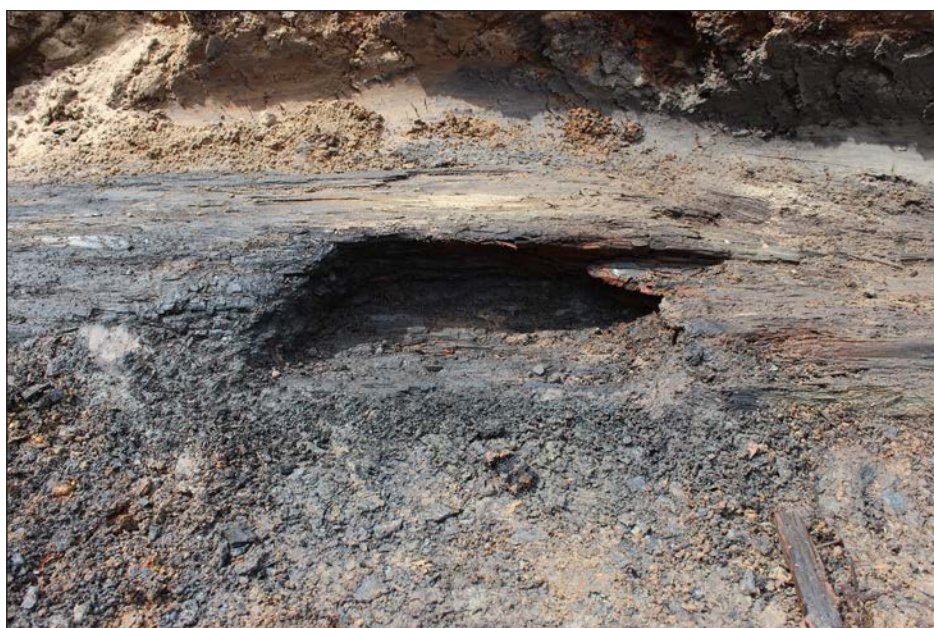
Figur 31. Brandskadad stock med urtag från rustbädden i rum 4.

Här framkom ett trägolv av kraftigare brädor. Golvets var lagt direkt på rustbädden och hade sjunkit ner i sanden vilket skapat stora svackor. Rummet var kraftigt ansatt av brand där både golvet och rustbädden eldskadats. Över golvet fanns en större mängd brända sädeskorn. Även botten av en brandskadad tunna, A6188, innehöll bränt spannmål. Prover från sädeskornen på golvet och i tunnan samlades in. Proverna innehöll totalt 3280 sädeskärnor och sju arter. Majoriteten av säden bestod av havre, följt av skalkorn och råg. Sammansättningen motsvarar det som kan förväntas i stadsmiljö under den här tidsperioden.

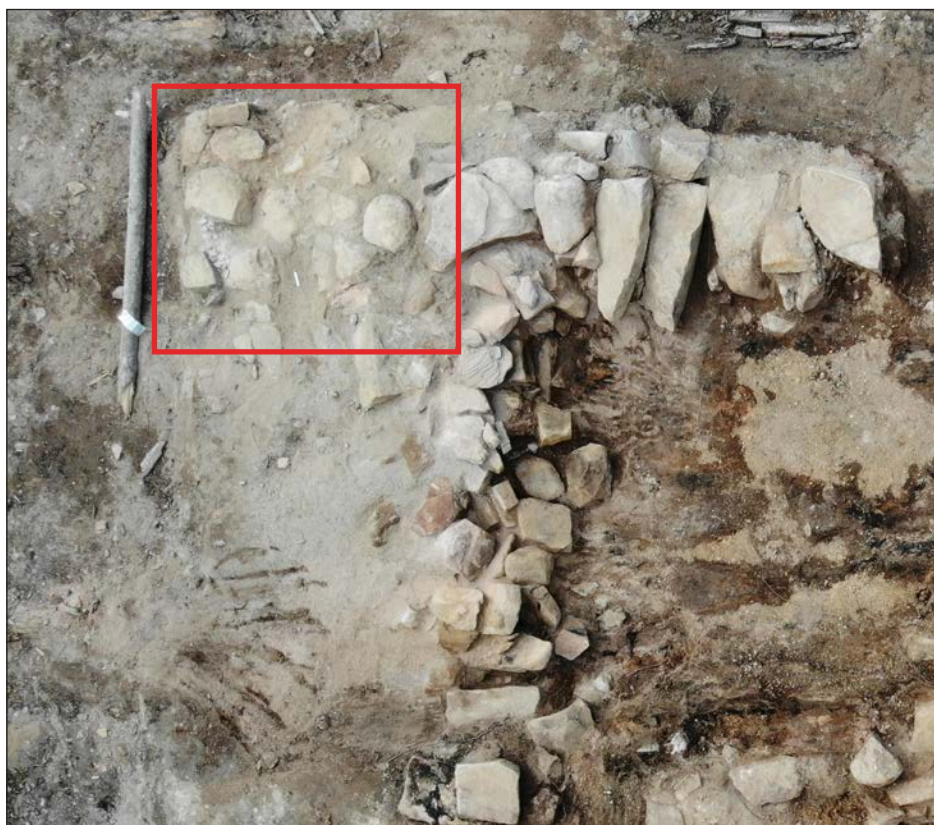
Figur 34. Drönarfoto över rum 5 och delar av rum 2. Spisfundamentet A4900 markerat med röd ruta. Norr är nedåt i bild.

Även denna del av våghuset visade sig tidigt vara rejält skadad av sentida byggnation och avloppsledningar. De lager och kontexter som återstod fanns i rummets västra del. Inga golvlager påträffades. Den enda kvarvarande konstruktionen var ett spisfundament beläget i rummets sydvästra hörn (A4900). Fundamentet bestod av 0,2–0,4 meter stora stenar, flertalet kraftigt eldpåverkade och skörbrända. Rummet uppskattas ha varit cirka 11×4,5 meter stort. Lagret med järnkross, A4308, fanns delvis även i detta rum, främst kring syllstenarna i den västra väggen. Lagret ska med största sannolikhet inte tolkas som representativt för aktiviteten i rummet, utan har förmodligen rörts runt vid någon av ombyggnationerna.

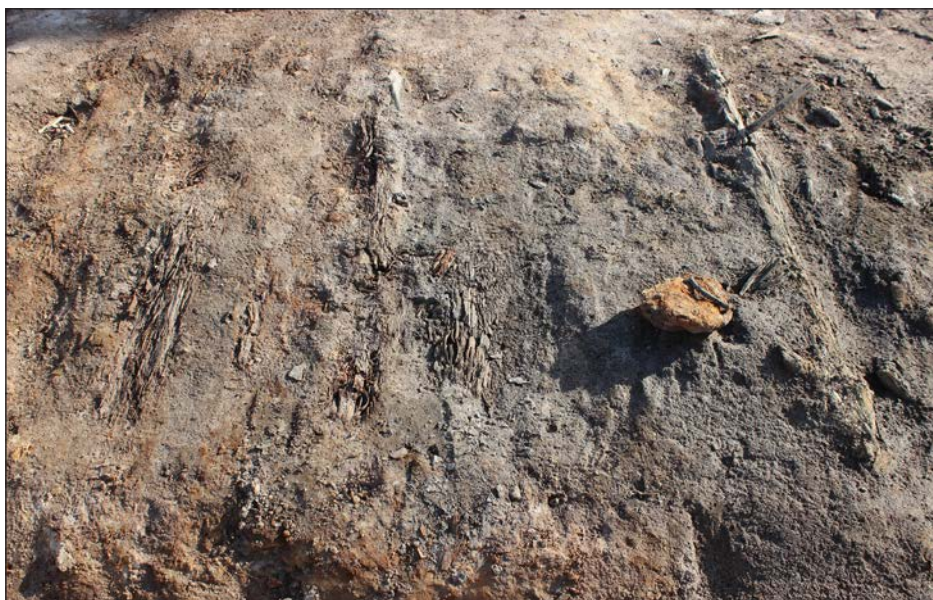
Figur 37. Trägolvet A1000. De mörkare partierna är det avsatta lagret A448.

De störningar som påverkat stora delar av rum 5 fortsätter även in i denna del. Nedgrävningen för grundmuren A210 (Fas III) har kapat rummets södra del. I övrigt är rummet relativt väl avgränsat. Två tydliga golvnivåer framkom. Den äldsta nivån var ett lergolv, A3776. Rummet har därefter byggts om och fått ett trägolv (A1000). Innan golvet kommit på plats har ytan jämnats ut med ett påfört lager (A4602) innehållande rödgods och fajans. På trägolvet fanns ett avsatt lager av mörkbrun silt, A448. Prover från lagret visade en större mängd stalldynga och ogräs.

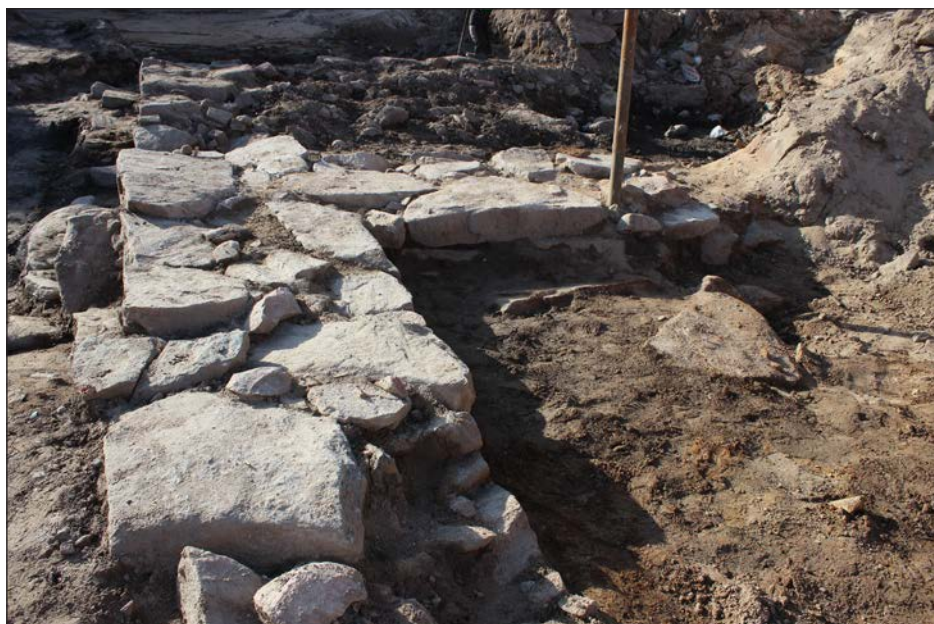
Figur 39. Grundmuren (A210) till det yngre våghuset i fas III. Foto från väster.

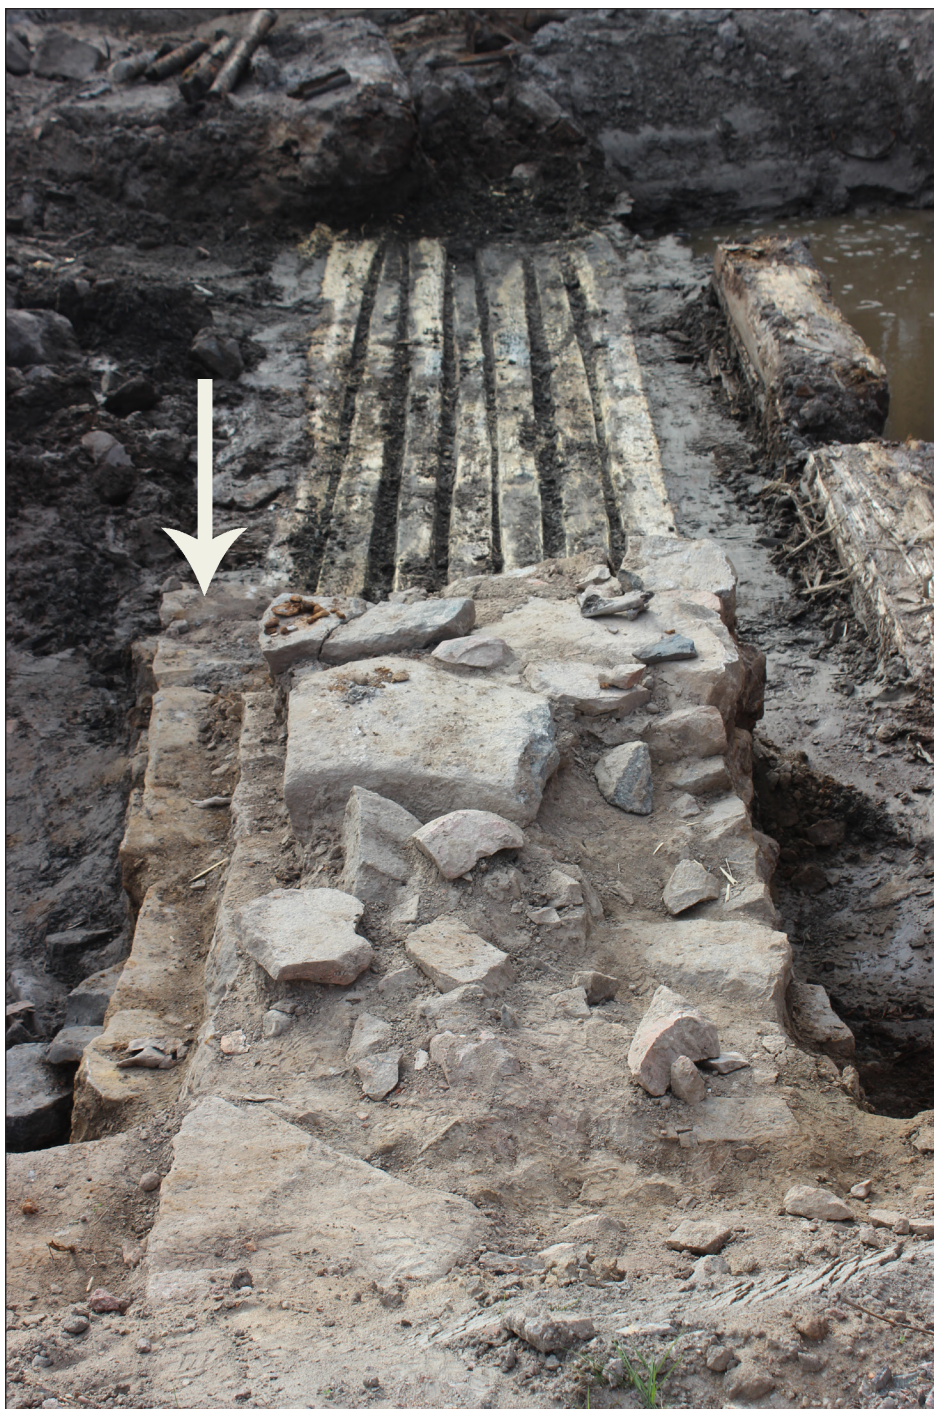
*Figur 40. Grundmuren plockas bort. Under framkom rustbädden.  
A804 markerad med pil. Foto från väst.*

Under muren framkom en rustbädd av tätt lagda och kanthuggna timmerstockar. Dessa var i varierande längd, men uppgick som mest till 12 meter. I det östra hörnet av muren överlappar stockarna varandra vilket gett extra stabilitet. Prov samlades in från stockarna i rustbädden, men innehöll för få årsringar för att kunna dateras.

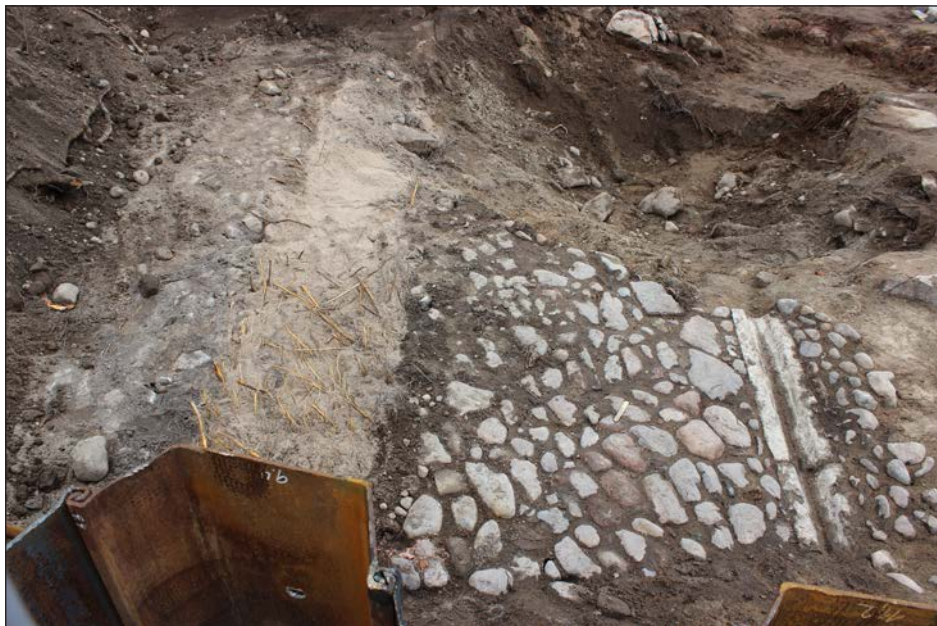
Figur 42. Stenläggningen A1015 med rännsten. Foto från norr.

I undersökningsområdet norra del framkom två kullerstenslagda ytor, A1015 och A758. I A1015 fanns två rännstenar lagda i nordsydlig riktning, alltså ut mot Herrgårdsgatan. Denna fas faller utanför fornlämningsbegreppet och kom därför inte att prioriteras.

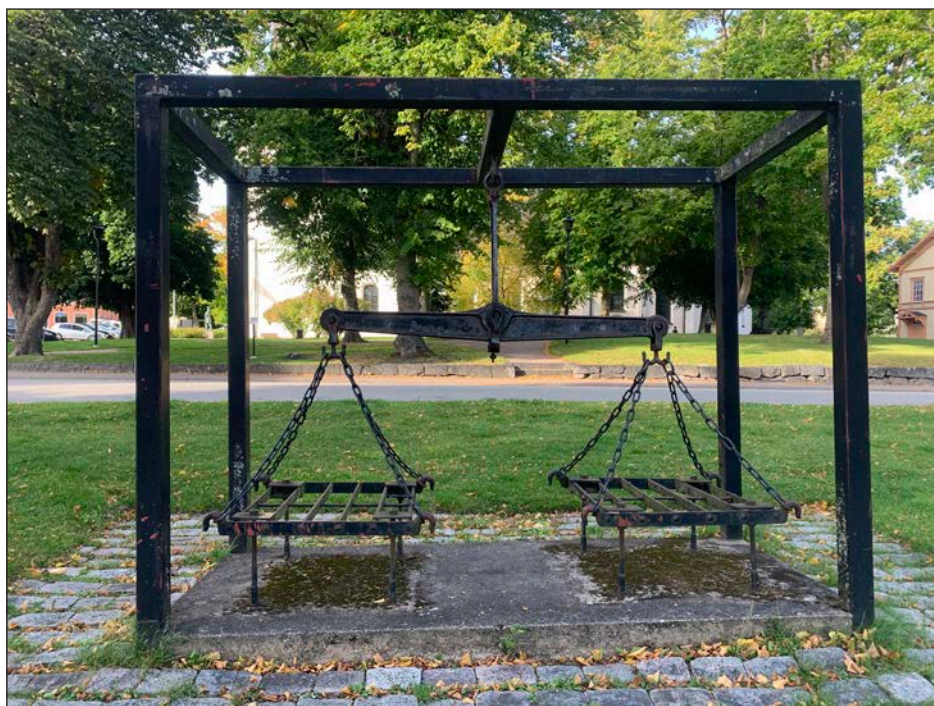
*Figur 45. Balansvågen i Arboga. Våghuset i Karlstad bör ha varit utrustat med en liknande våg.*

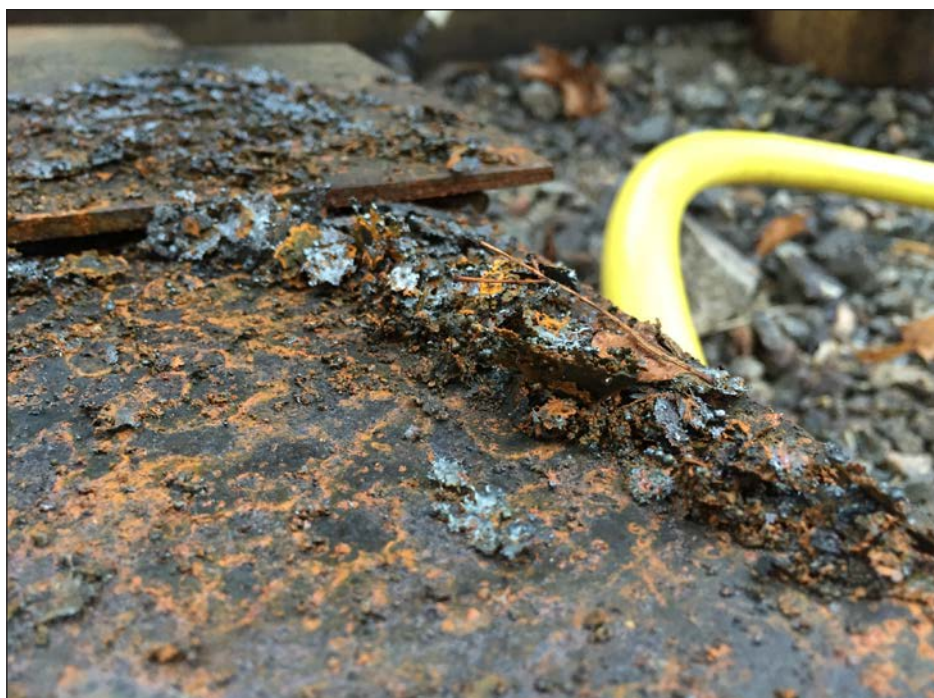
*Figur 47. Brakor som uppstått vid kapning av järnplåtar med svets vid ett modernt bygge.*

Några stångjärn påträffades inte inom undersökningsområdet, vilket heller inte förväntades eftersom det var en dyrbar vara som säkerligen har tagits omhand. Däremot finns gott om spår efter järnvräkarnas verksamhet. Det lager med järnkross (A4308) som påträffades i rum 1, 2 och 5 utgör alltså resterna efter de stångjärn som inte klarat kvalitetskontrollen och gått sönder. Det kan också röra sig om så kallade brakor, alltså flikiga delar som lämnats kvar på stångjärnen vid utsmidet. De stångjärn som smitts av dåligt järn blir rödbräckta och riskerar att brista vid upphettning eller bli brakigt i kanterna. Enligt Dahlgren (1930:174f) ska förekomsten av brakiga stångjärn ha varit en tydlig indikation på att bruket i fråga levererade undermåliga produkter. Vid den okulära besiktningen av stångjärnen kunde brakor leda till att de beslagtogs som vrakjärn.

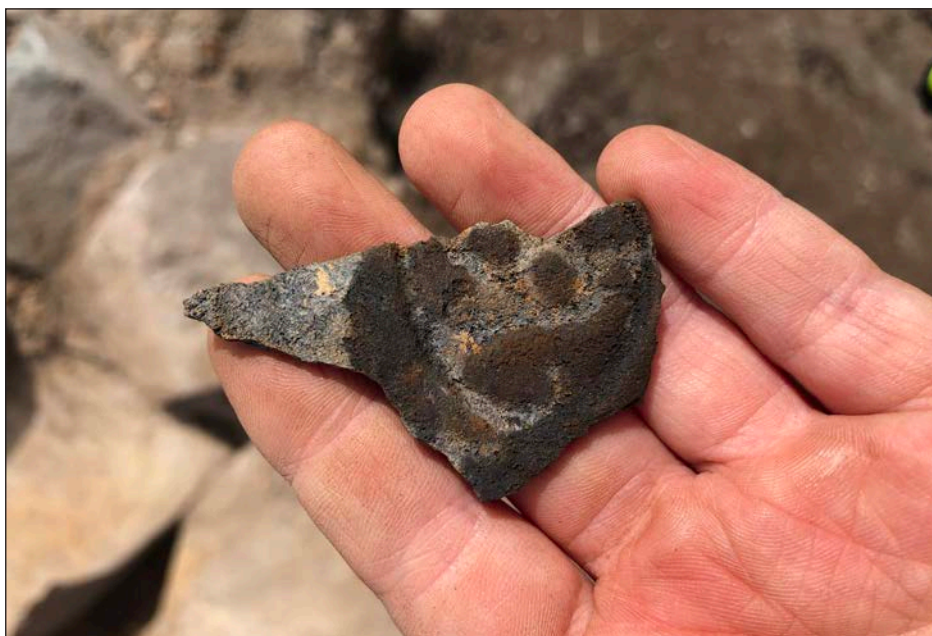
*Figur 48. Del av tackjärn med stämpel som påträffades vid undersökningen. Bruk okänt.*

Ett fragment av tackjärn anträffades i raseringsmassorna vid den arkeologiska undersökningen. På järnet fanns en stämpel (se figur 48), men tyvärr har inte bruket kunnat identifieras inom ramarna för undersökningen. De ugnsväggar som påträffades i rum 2 kan mycket väl ha varit resterna efter en ugn avsedd för utsmide av tackjärn. Det förklarar också varför man valt ett lergolv som inte är lika brandfarligt.

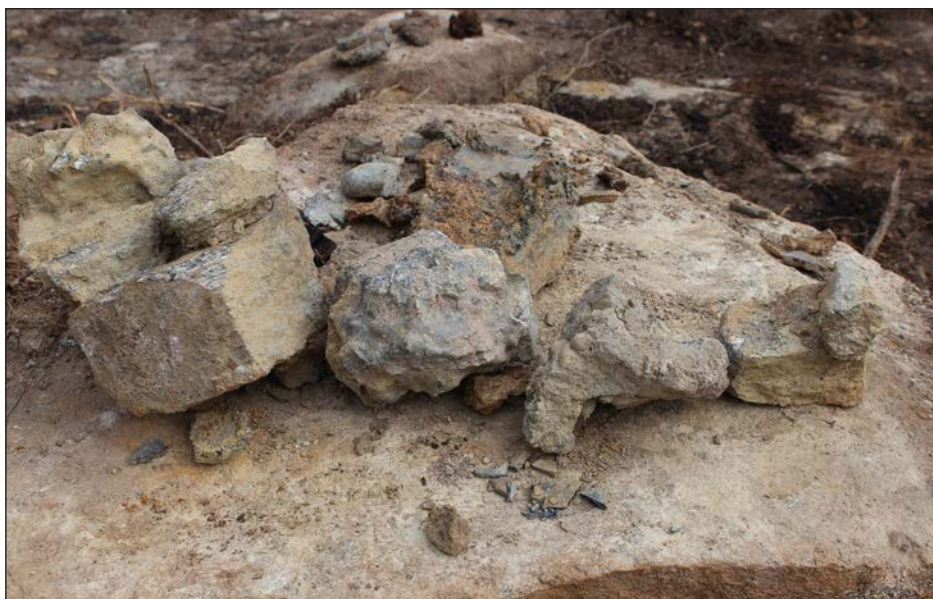
Figur 49. Ugnfragment.

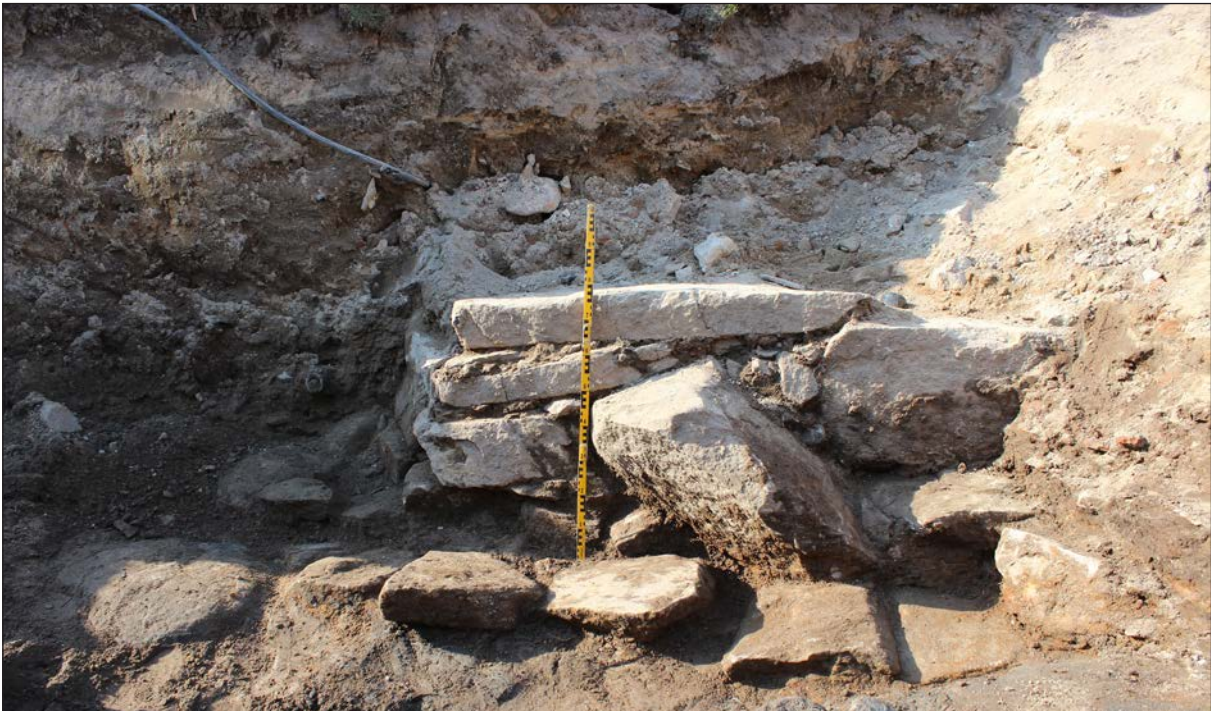
*Figur 3. Fundamentet. Foto från norr.*

Cirka 0,60 meter under syllstenarna fanns en större stenkonstruktion, tolkad som ett fundament (A307), bestående av flathuggna stenar mellan 0,4–1,1 meter stora. Till fundamentet kunde ett golvlager knytas. Det bestod av siltig sand med stråk av lera. I lagret hittades bland annat en bit av ett kritpipsskaft. Att fundamentet hållit upp något tungt framgår av att golvlagret sluttar ner mot fundamentet. En provgrop grävdes och i den kunde ytterligare en nivå av golv konstateras i form av trä och lera. Golvlagret och fundamentet bildar sannolikt rester av en byggnad som legat i sydväst-nordöstlig riktning.

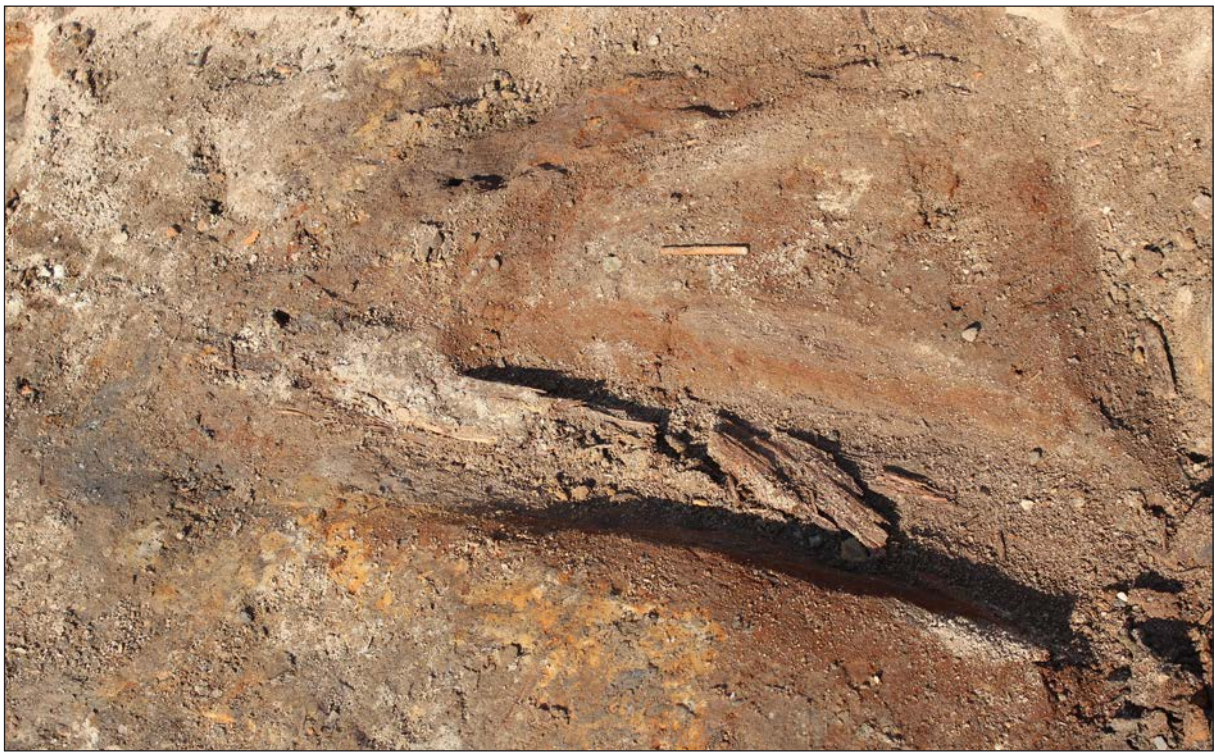
Figur 5. Planfoto över golvlagret.

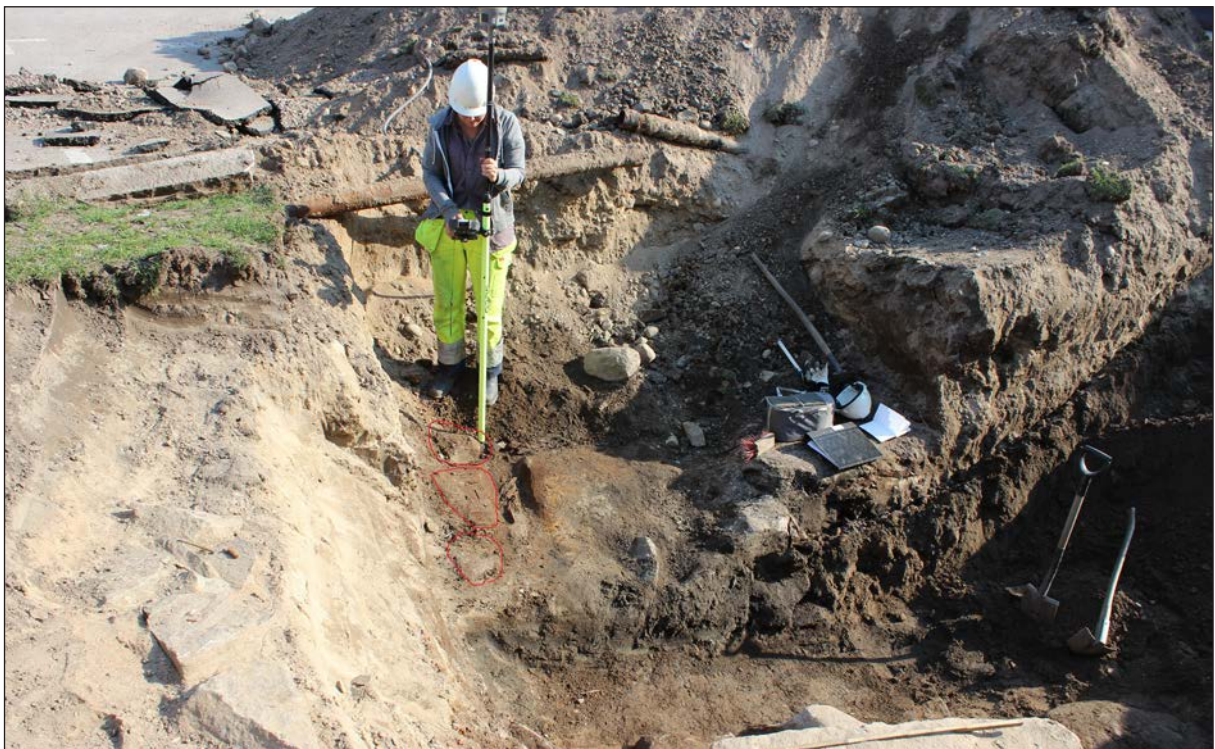
Figur 6. Syllstenar och golvlager. De röda markeringarna visar syllstenarna. Foto från söder.

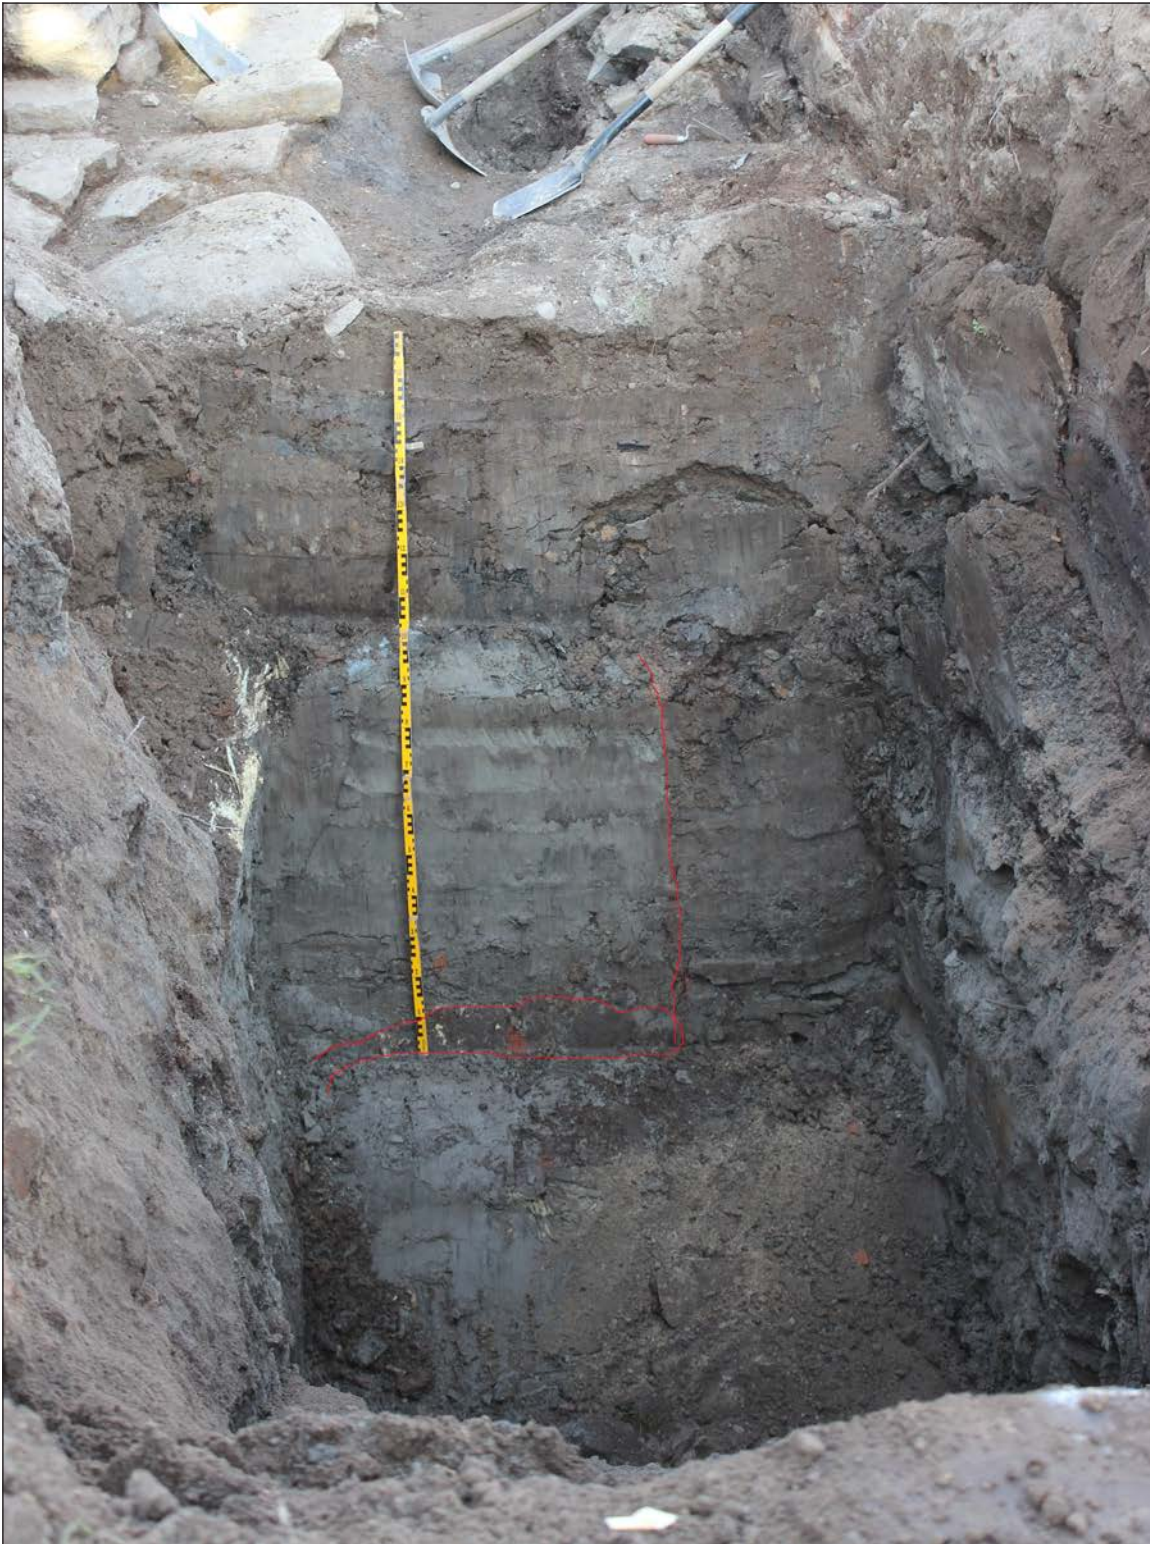
*Figur 7. Under fundamentet. Nedgrävning och tegellagret markerat i rött. Foto från öster.*

Öster om fundamentet fanns en större nedgrävning för bland annat dagvatten och el. Djupgrävning skedde intill och då påträffades trästockar som sannolikt utgjort en rustbädd till ovan nämnda byggnad. Ytterligare djupschaktning gjordes och under ett tjockt lager av vad som uppfattades som ren siltig svämsand fanns ett stråk innehållandes tegel och sten (ej närmare undersökt på grund av rasrisk). Detta ligger tre meter under dagens marknivå. I profilväggen mot väster syns också ett lagerskilje i vilket bearbetat trä fanns (tillvarataget för eventuell dendro) (se figur 7–8). Under denna nivå kunde enbart silt iakttas. Schaktet grävdes till ett djup om 4 meter.

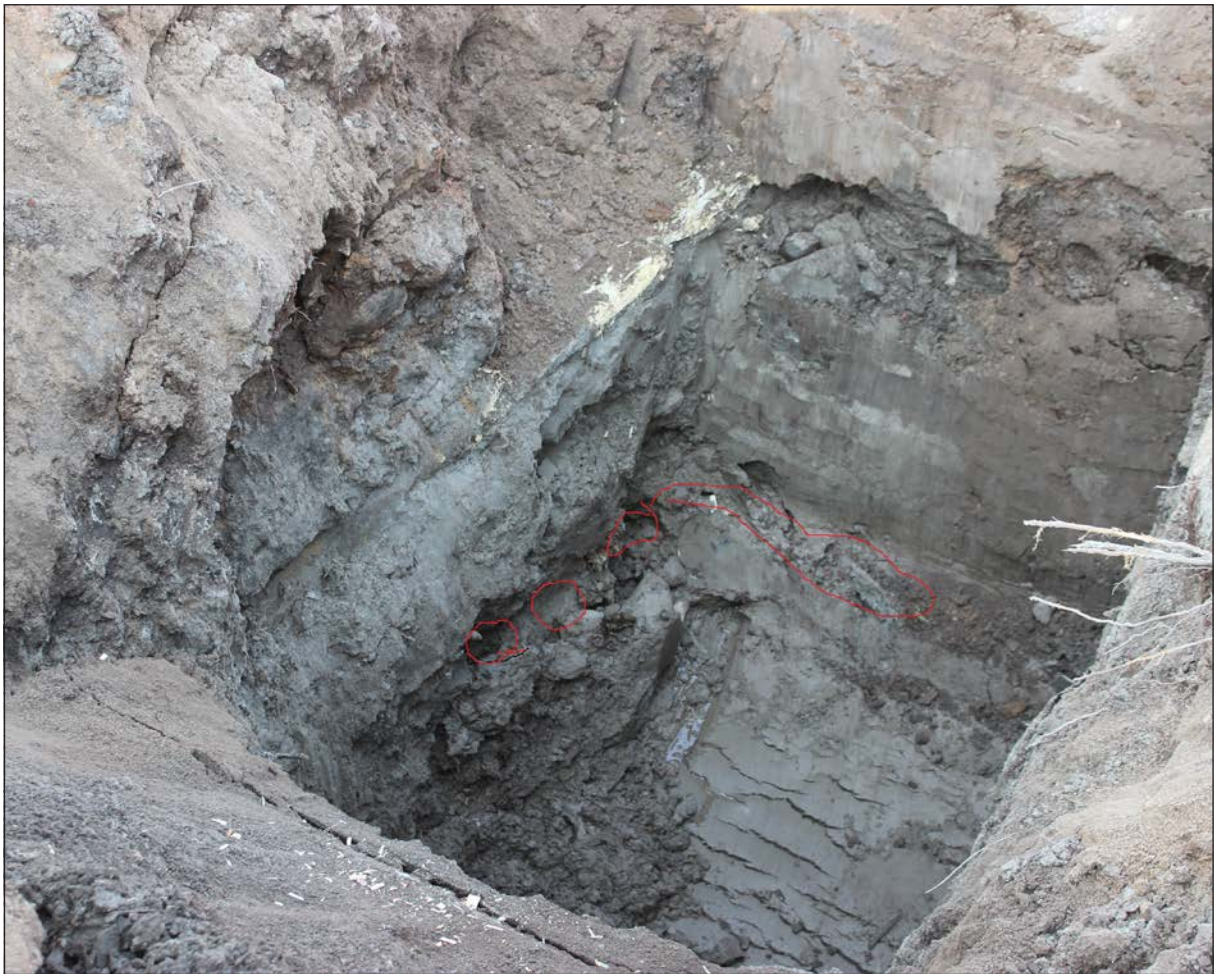
*Figur 8. Stenavtryck i tegellagret. Foto från nordöst.*

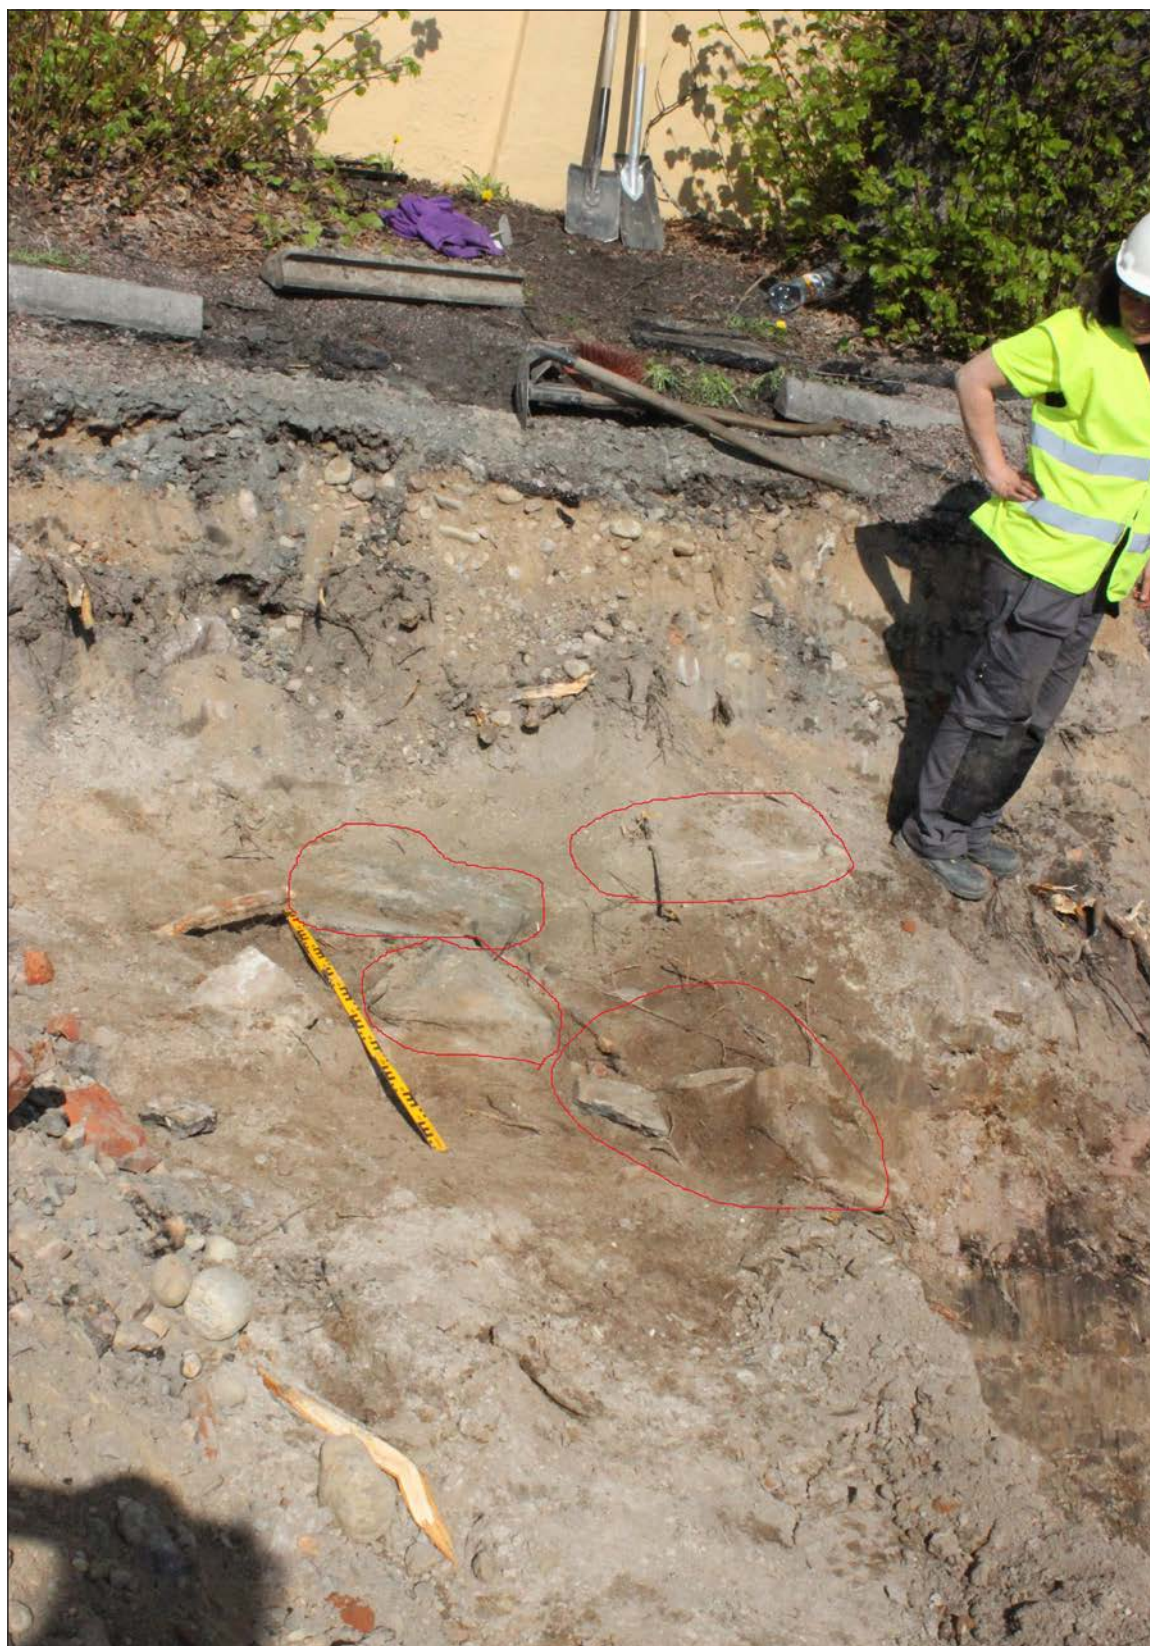
Figur 12. Syllstenar markerade i rött. Foto från söder.

Schaktet grävdes i områdets nordöstra hörn och grävdes i öst-västlig riktning. Schaktet mätte 15×3,5 meter. Under bärlagret låg en stenhäll bestående av en större grovt huggen sten med en plan yta. Stenhällen mätte 1,4×1,5 meter och var cirka 0,20 meter tjock. Upp mot stenhällen låg rundade småstenar i både öst och väst. Hällen är troligen ett fundament och har tillsammans med syll A403 ingått i samma byggnad. Stensyllen (A403) löper i sydväst-nordöstlig riktning och påträffades i den västra delen av schaktet. Stensyllen var kallmurad i två till tre skift, uppbyggd av stora grovt huggna stenar i storleken 0,8×0,4 meter blandat med mindre stenar i storlek 0,10×0,20 meter. Under stenhäll och syllen fanns en rustbädd av träplankor och en timmerstock. En mindre yta djupschaktades ner till cirka två meter och det kunde konstateras att under rustbädden fanns svämsand och silt. Vatten sipprade in i schaktet på 1,8 meters djup.

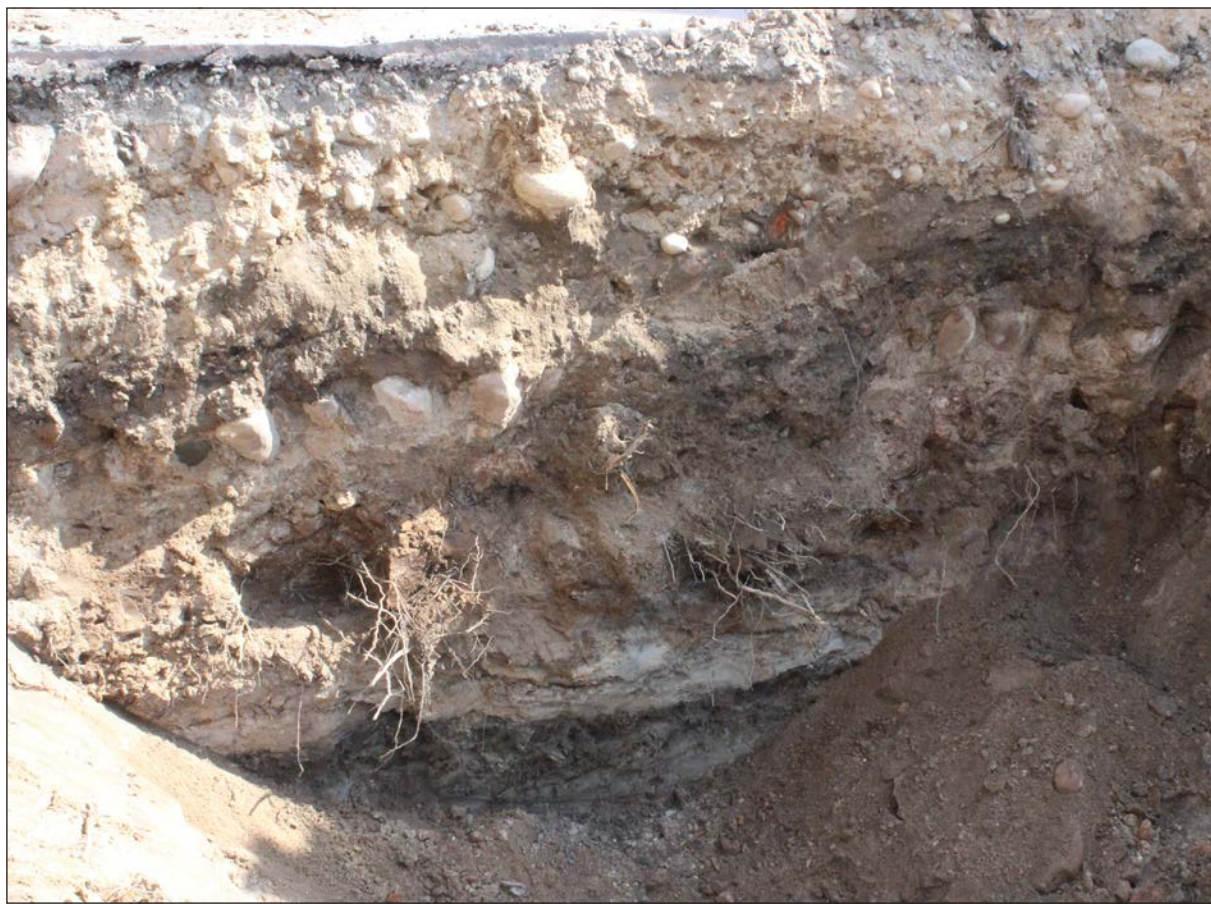
Figur 13. Profil. Foto från väster.

1. Cirka 0,8 meter bärlager och asfalt
  2. Cirka 0,2 meter tjockt sandlager
  3. Cirka 0,2 meter tjockt brandpåverkat lager med tegel
  4. Kullerstenpackning, cirka 0,15 meter tjock, i sättsand. Sannolikt har den utgjort en gårdsplan till en byggnad som legat väster om denna (A599).
  5. Lager, cirka 0,1 meter tjockt, med siltig sand med kolfnyk där det hittades små bitar av fajans som kan dateras till 1700-talet.
  6. Stenlagd yta med stenar som var kraftigt påverkade av eld i sandigt lager, 0,2 meter tjockt.
  7. Sandigt lager med syllstenar, eldpåverkade, 0,25 meter tjockt.
  8. Varvig svämsand med flis och bearbetat trä, 0,45 meter tjockt.
  9. Mörk sotig sand med "kullrig" sten. I sanden hittades brända ben, 0,25 meter tjockt.
  10. Metertjockt lager med varvig svämsand.
  11. 0,1 meter tjock nivå med bearbetat trä och tegel.
- Blågrå silt
