# Våghuset i Karlstad

L2007:9898

Arkeologgruppen rapport 2020:59

ARKEOLOGISK FÖRUNDERÖKNING  
MED EFTERFÖLJANDE UNDERSÖKNING

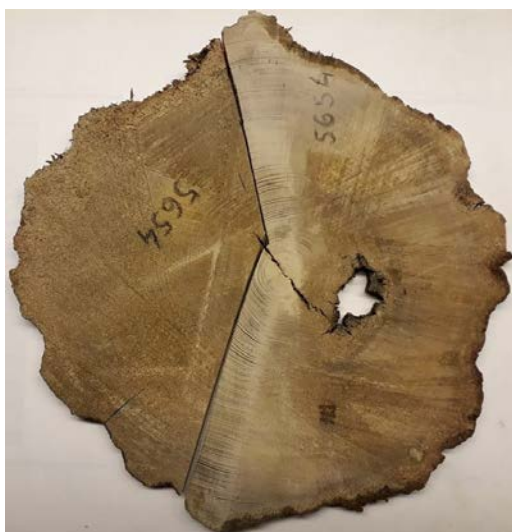
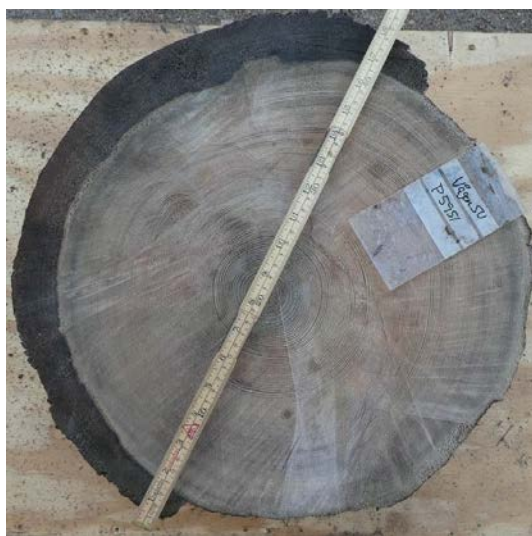
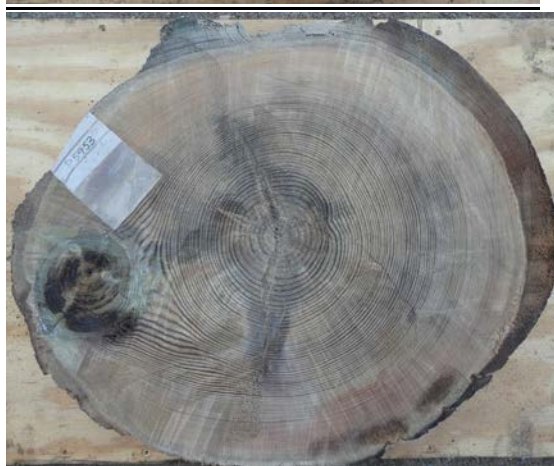
Tvärsnittyta av 4 daterade prover

Prov betecknat P5952 – P5953 kommer alla från grova stammar, diameter Ø 45-55 cm. Tillväxten är jämn utan komplicerade anomalier. Kring åren 1599-1599 hände något som skapade smala delvis sammanväxta årsringar. Sannolikt kommer timmerträden från samma bestånd. En stor del av splintveden är vittrad eller saknas helt. Kvarvarande splintved ligger sannolikt nära barkranden på några ställen. Visserligen är splinten vittrad men ändå förhållandevis lätt att analysera.

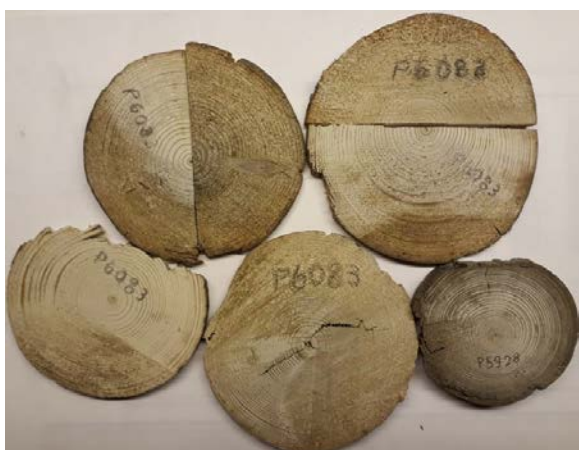
Ej daterade prover, för få årsringar
