# Wrangelska terrassen – Riddarholmen

Gråmunkeholmen 3

Stockholms stad

ARKEOLOGISK UNDERSÖKNING  
I FORM AV SCHAKTNINGSÖVERVAKNING

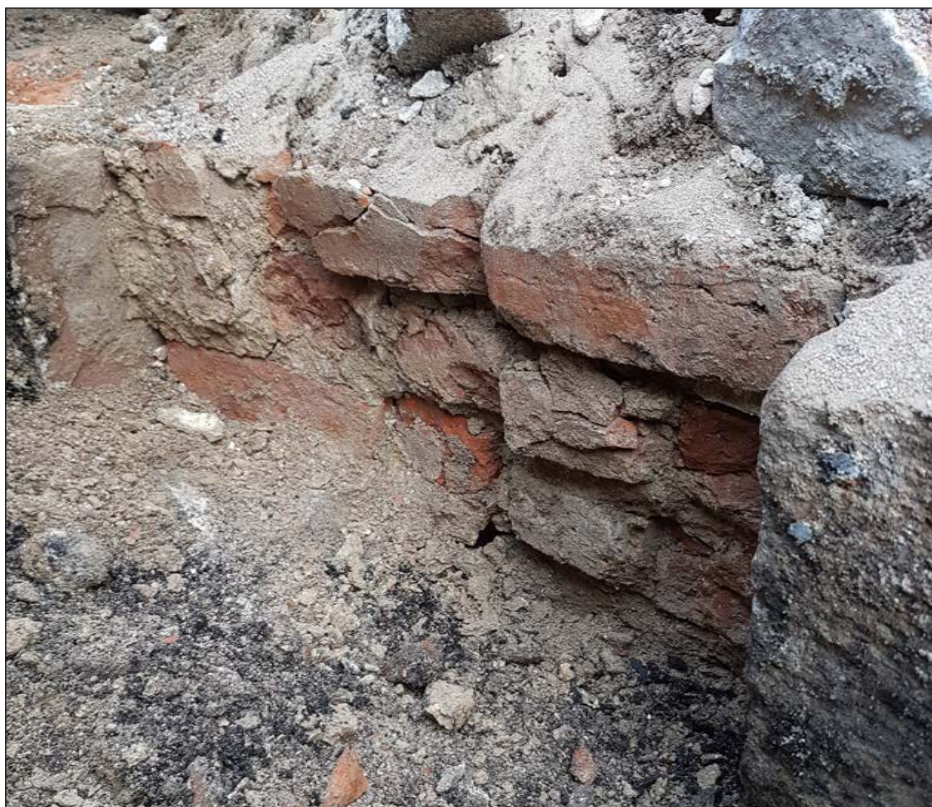
Figur 9. K1. Tegelförstärkningen som framkom bakom kantstenarna.

Tegelförstärkningen var två rader bred, se figur 9. Därefter var terrassen uppbyggd av natursten, utjämnad av grus och tegelkross. Dess yta hade sannolikt bestått av kalkstensplattor av vilka flera påträffades i ovanliggande massor.

| K-nr | Typ | Beskrivning (m) | Djup i meter (från dagens marknivå): | Datering |
|---|---|---|---|---|
| K1 | Terrass | Ca 12 m lång. Svängd form. Kantstenar av huggen granit, 0,3x0,4x0,2–0,8 m stora. Bakom kantstenarna framkom tegel lagt i fyra skikt, sammanfogade med kalkbruk. Tegelförstärkningen var två rader bred, därefter var terrassen uppbyggd av natursten, utjämnad av grus och tegelkross. | 1,3 | 1652–1670 |

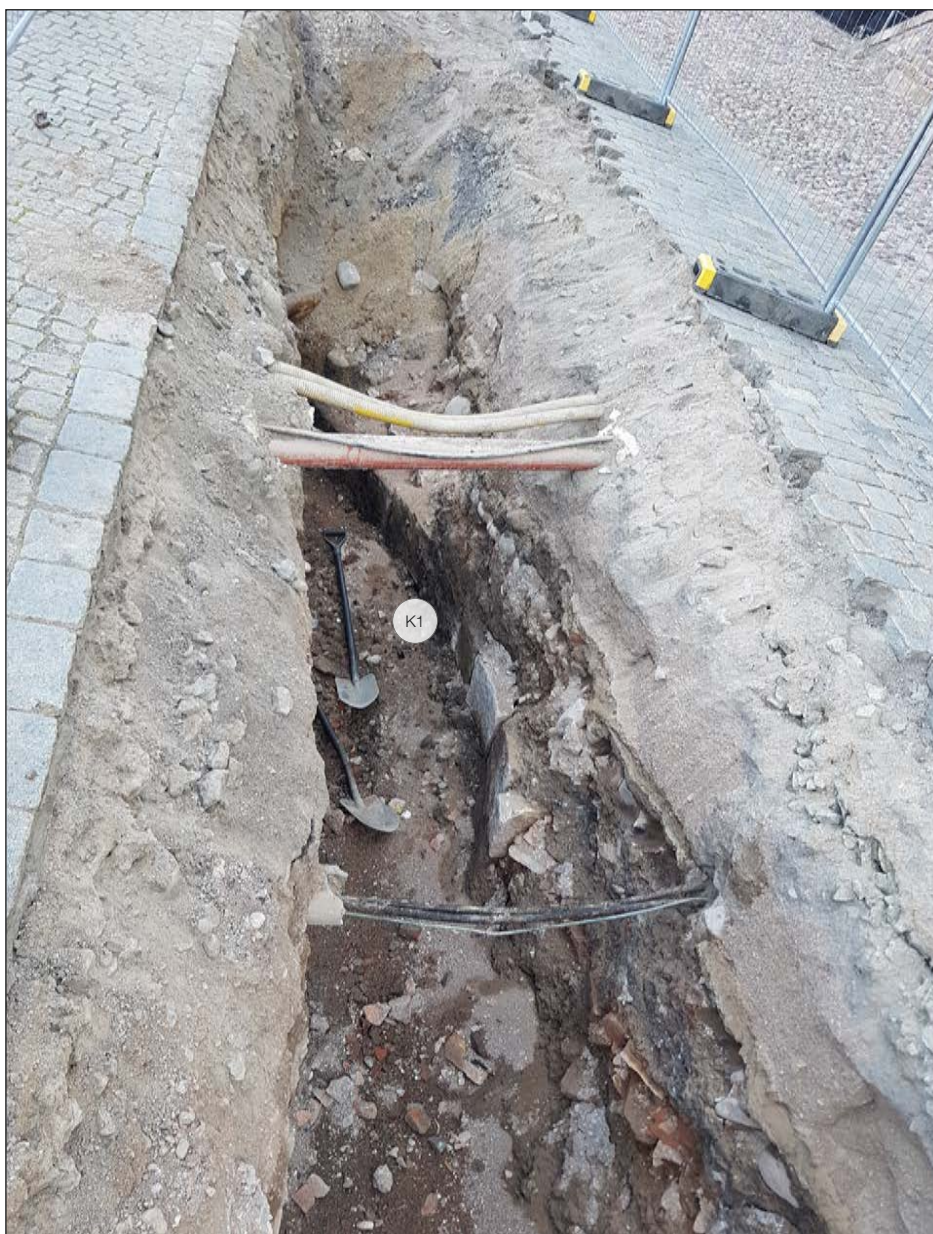
Figur 10. Kantstenarna till terrassen. Foto från sydväst.

Den synliga delen utgjordes av en cirka tolv meter lång stenrad med svängd form, som löpte från schaktets östra till dess västra sida. I norr fortsatte konstruktionen in i schaktväggen, i söder bröts den tvärt av en trolig urschaktning vid tidigare markingrepp. Stenarna i raden var individuellt utformade för att skapa den svängda formen. De bestod av huggen granit, i allmänhet cirka 0,3 meter tjocka och 0,4 meter höga. Bredden varierade mellan 0,2 och 0,8 meter. Överkant på stenraden befann sig cirka 1,3 meter under marknivå.

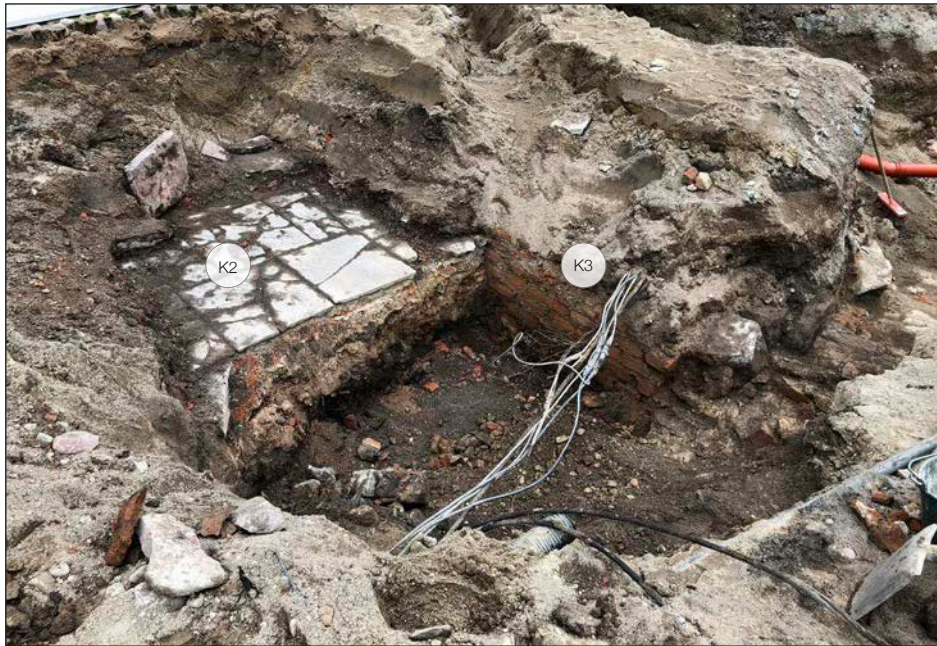
Figur 11. K2 och K3. Foto från nordväst.

Under ett cirka 0,1 meter tjockt brandlager med stort inslag av kol och sot påträffades på cirka 0,9 meters djup en stensatt del av en terrass. Beläggningen utgjordes av slipad kalksten. Av stenläggningen syntes cirka 0,8×1,5 meter. Underlaget bestod av ett tunt lager sättsand (11) ovanpå ett cirka 0,2 meter tjockt lager av kalkbruk och pulvriserat tegel (12). Under detta följde ett cirka 0,15 meter tjockt lager med organiska inslag, tegelkross och enstaka ben och keramik (13). Det vilade på lager av kol- och sotfärgad sandig silt med stort inslag av tegelkross och skärvig sten samt en del keramik (26).

| K-nr | Typ | Beskrivning (m) | Djup i meter (från dagens marknivå): | Datering |
|---|---|---|---|---|
| K2 | Terrass | 1,5x0,8 m stor. Beläggning av slipad kalksten. Underlaget bestod av ett tunt lager sättsand ovanpå ett cirka 0,2 meter tjockt lager av kalkbruk och pulvriserat tegel. Under detta följde ett cirka 0,15 meter tjockt lager med organiska inslag, tegelkross och enstaka ben och keramik. Det vilade på lager av kol- och sotfärgad sandig silt med stort inslag av tegelkross och skärvig sten samt en del keramik. | 0,9 | 1652–1670 |

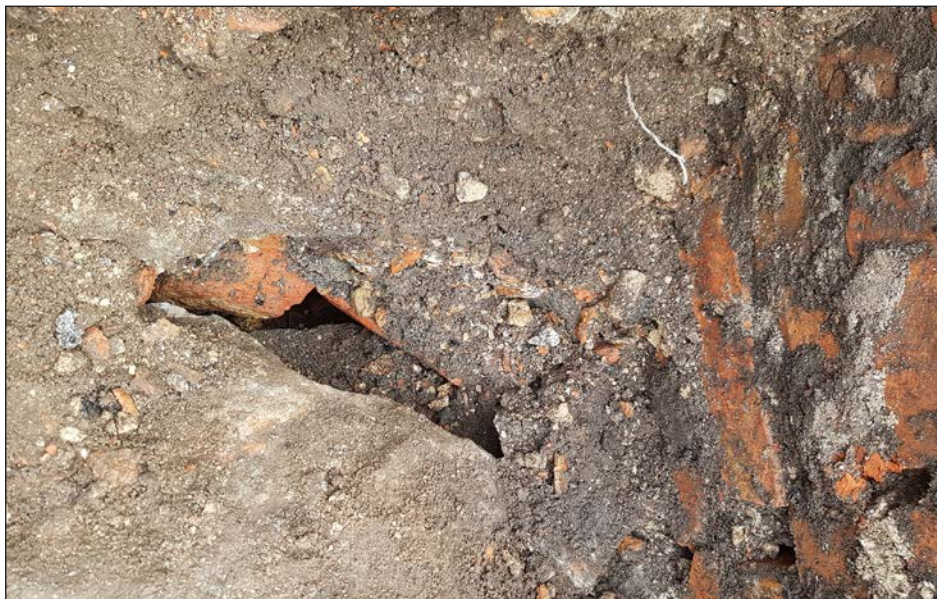
Figur 12. Håligheter under K2.

Schaktgrävningen avbröts vid denna nivå och i samråd med Statens Fastighetsverk beslöts att flytta installationen för att spara den relativt välbevarade terrassen. Installationen gällde här tanken för fettavskiljaren vilken gick att flytta till annan plats inom arbetsområdet. En mindre (0,5×0,5 meter) provgrop grävdes framför terrassen för att söka klargöra grundnivån. Karaktären var den samma som ovan med kol- och sotfärgad silt. I underkant av lagret kom delar av tegelstenar och naturstenar med håligheter mellan dem, se figur 12. Därmed grävdes inte djupare, då gropen visade att terrassen vilade på ett raserings-/utjämningslager.

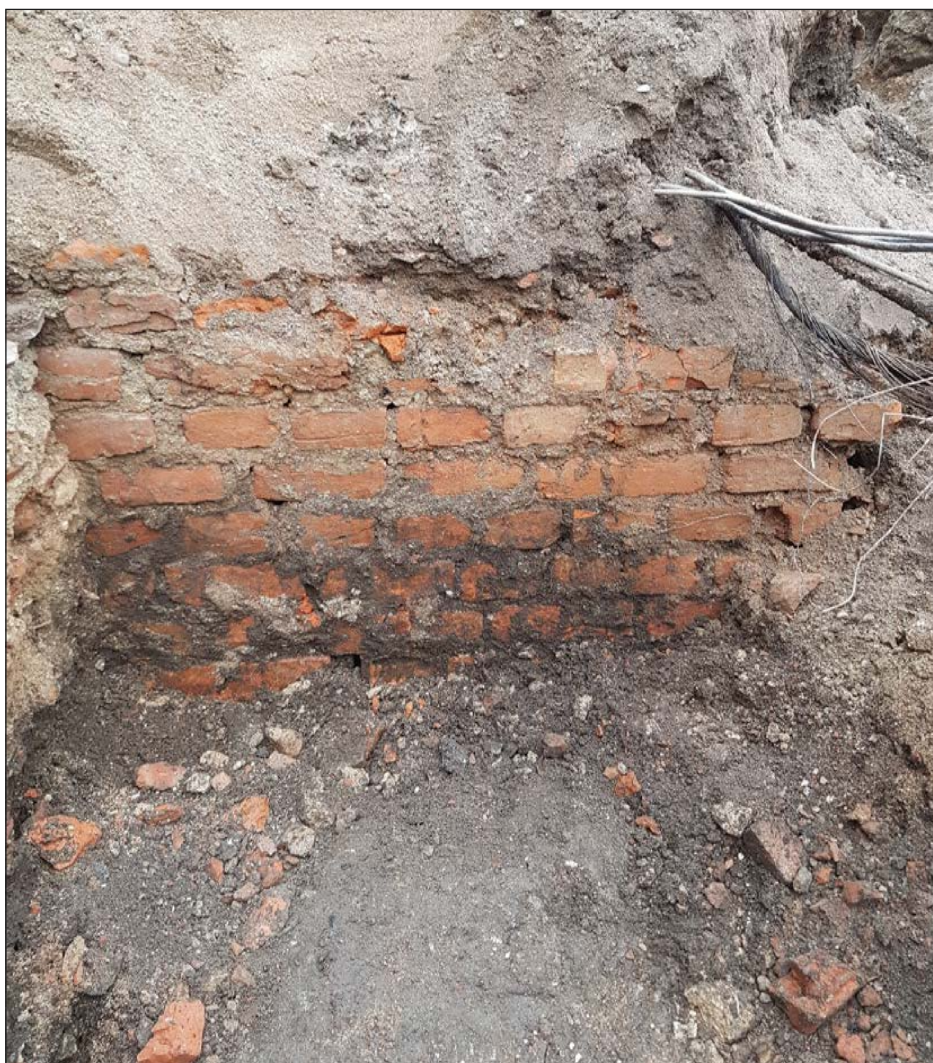
*Figur 13. Tegelmuren K3. Foto från norr.*

I rät vinkel mot K2 framkom tegelmuren K3 vars funktion inte är helt klarlagd. För konstruktionen gäller samma som för K2, att grävningen avbröts på cirka 1,40 meters djup. Konstruktionen kvarligg därmed. Av muren kunde cirka 1,5 meter rensas fram. I öster bildade den ett hörn mot K2, i väster var den kapad av ett äldre elschakt. Den bestod av 28×14×8 centimeter stora tegelstenar sammanfogade med kalkbruk. Stenarna var lagda i blockförband. Mellan åtta och tio skikt var bevarade. Underlaget var samma som för K2, tegelstenar och en del naturstenar.

| K-nr | Typ | Beskrivning (m) | Djup i meter (från dagens marknivå): | Datering |
|---|---|---|---|---|
| K3 | Mur | Tegelmur. Ca 1,5 meter lång. Ö-V riktning. I öst bildar den ett hörn med K2, i väst kapad av äldre elschakt. Tegelstenarna var 0,28x0,14x0,08 m stora och sammanfogade med kalkbruk. Blockförband, bevarad i 8–10 skikt. Underlaget var samma som för K2, tegelstenar och en del naturstenar. | 0,9 | 1652–1670 |

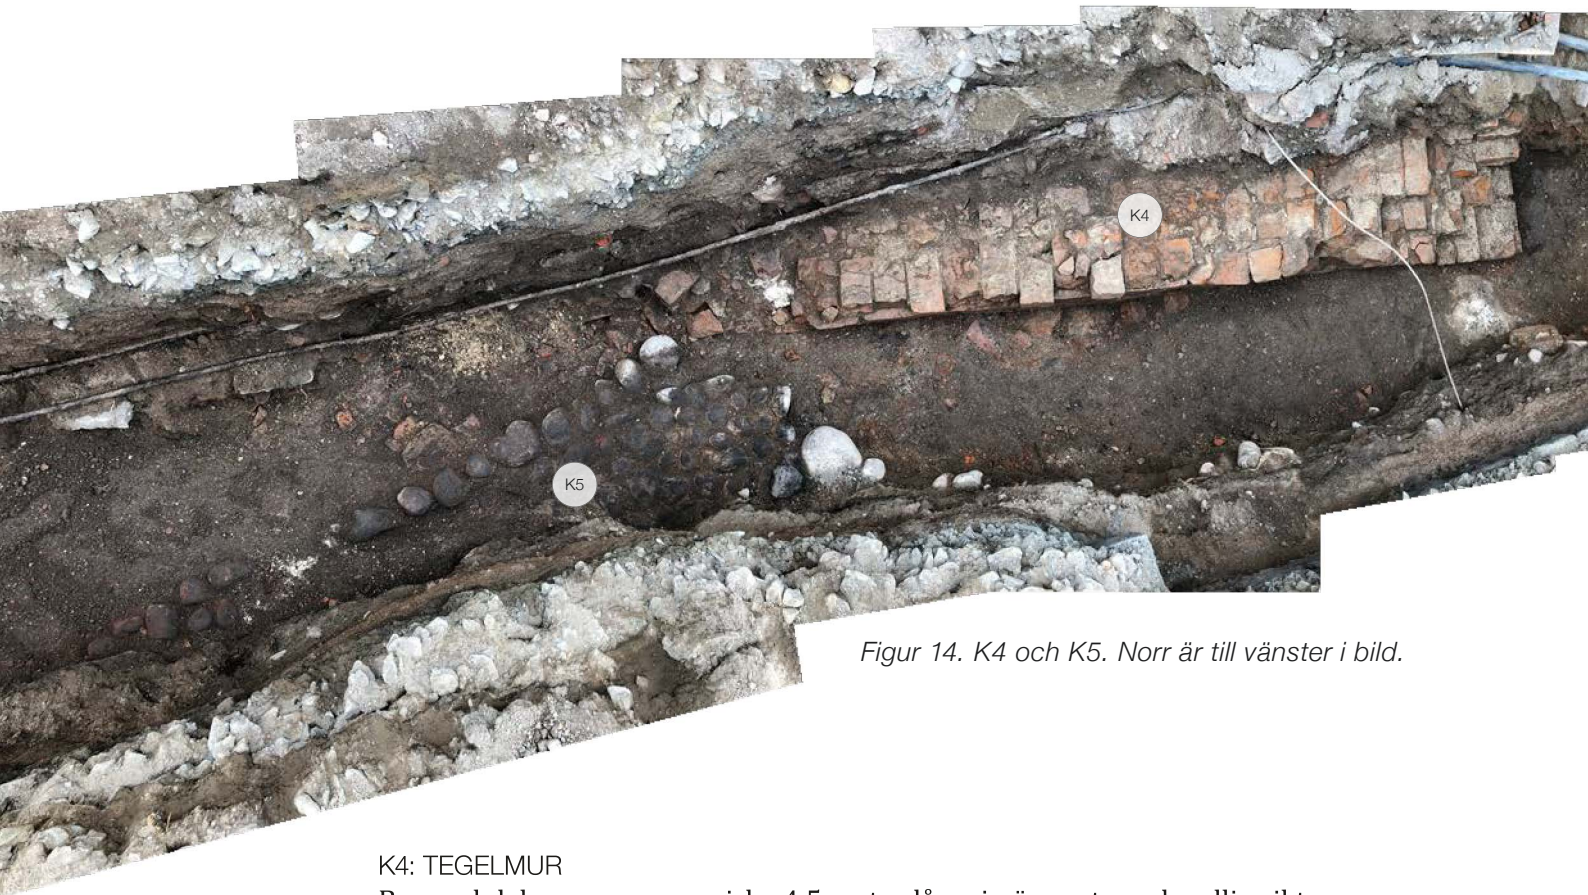
Figur 14. K4 och K5. Norr är till vänster i bild.

Bevarad del av muren var cirka 4,5 meter lång, i närmast nord-sydlig riktning. Muren sticker ut 0,5 meter i schaktet och fortsätter in i den östra schaktkanten. Överkant på muren låg 0,9 meter under nuvarande gatunivå. Den var lagd i blockförband, med fem skikt bevarade. Tegelstorlek var cirka 28×14×8 centimeter. I norr var avslutningen oklar, då muren skadats vid tidigare kabeldragning. I söder var avslutningen tydlig, med ett bevarat hörn. En möjlig murrest (14), se figur 15, och 17 fanns även i den västra schaktväggen, men om den har samband med K4 är oklart. K4 kvarligger då röret kunde dras vid sidan om muren. Ovanpå muren fanns raseringsmassor innehållande grön-glaserade kakelugnsfragment med datering till senare delen av 1600-talet.

Konstruktionen består av en stenläggning (8) anlagd i ett lager av mörkbrun sandig silt uppblandad med raseringsmassor (9). Båda dessa lager är synliga i sektion A och B men återfinns endast inom schaktet intill K4 (se figur 14). Inom schaktet är den bevarade stenläggningen cirka 3,4 meter lång och upp till 0,6 meter bred. Den bestod av natursten, cirka 0,15×0,10 meter stora. Kanten mot öster bestod av något större stenar, upp till 0,2 meter stora. Att döma av kanten var orienteringen nordväst-sydöstlig. I väster fortsatte stenläggningen in i schaktkanten. Stenarna var kraftigt sotiga på ovensidan, då de täcktes av ett lager med rasering och brandrester (19). Ett par av stenarna avlägsnades för att skapa en plan yta för VA-ledningen men i övrigt kvarligger stenläggningen så som den redovisas i figur 14.

| K-nr | Typ | Beskrivning (m) | Djup i meter (från dagens marknivå): | Datering |
|---|---|---|---|---|
| K4 | Mur | Tegelmur. Ca 4,5 meter lång, i närmast nord-sydlig riktning. Sticker ut ca 0,5 m i schaktet, fortsätter in i östra schaktkanten. Blockförband. Storlek på tegelstenarna: 0,28x0,14x0,08. Fem skikt bevarade. | 0,9 | 1652–1670 |
| K5 | Stenläggning | Ca 3,4x0,6 m stor yta, lagd av 0,15x0,10 m stora, rundade stenar. Kant i öster lagd av 0,2 m stora stenar. NV-SÖ riktning. Kraftigt sotade av ovanliggande raseringslager med brandrester. | 1,2 | 1700-tal |
