# Tångeråsa, fornl. nr. L1980:3436 m.fl., schaktningsövervakning

L1980:3436, L1980:3437, L1980:3647 och L1980:3648,  
stensättningar, inom fastigheten Dalhult 5:1  
i Lekebergs kommun, Örebro län

Arkeologgruppen rapport 2021:27

ARKEOLOGISK UNDERSÖKNING  
I FORM AV SCHAKTNINGSÖVERVAKNING

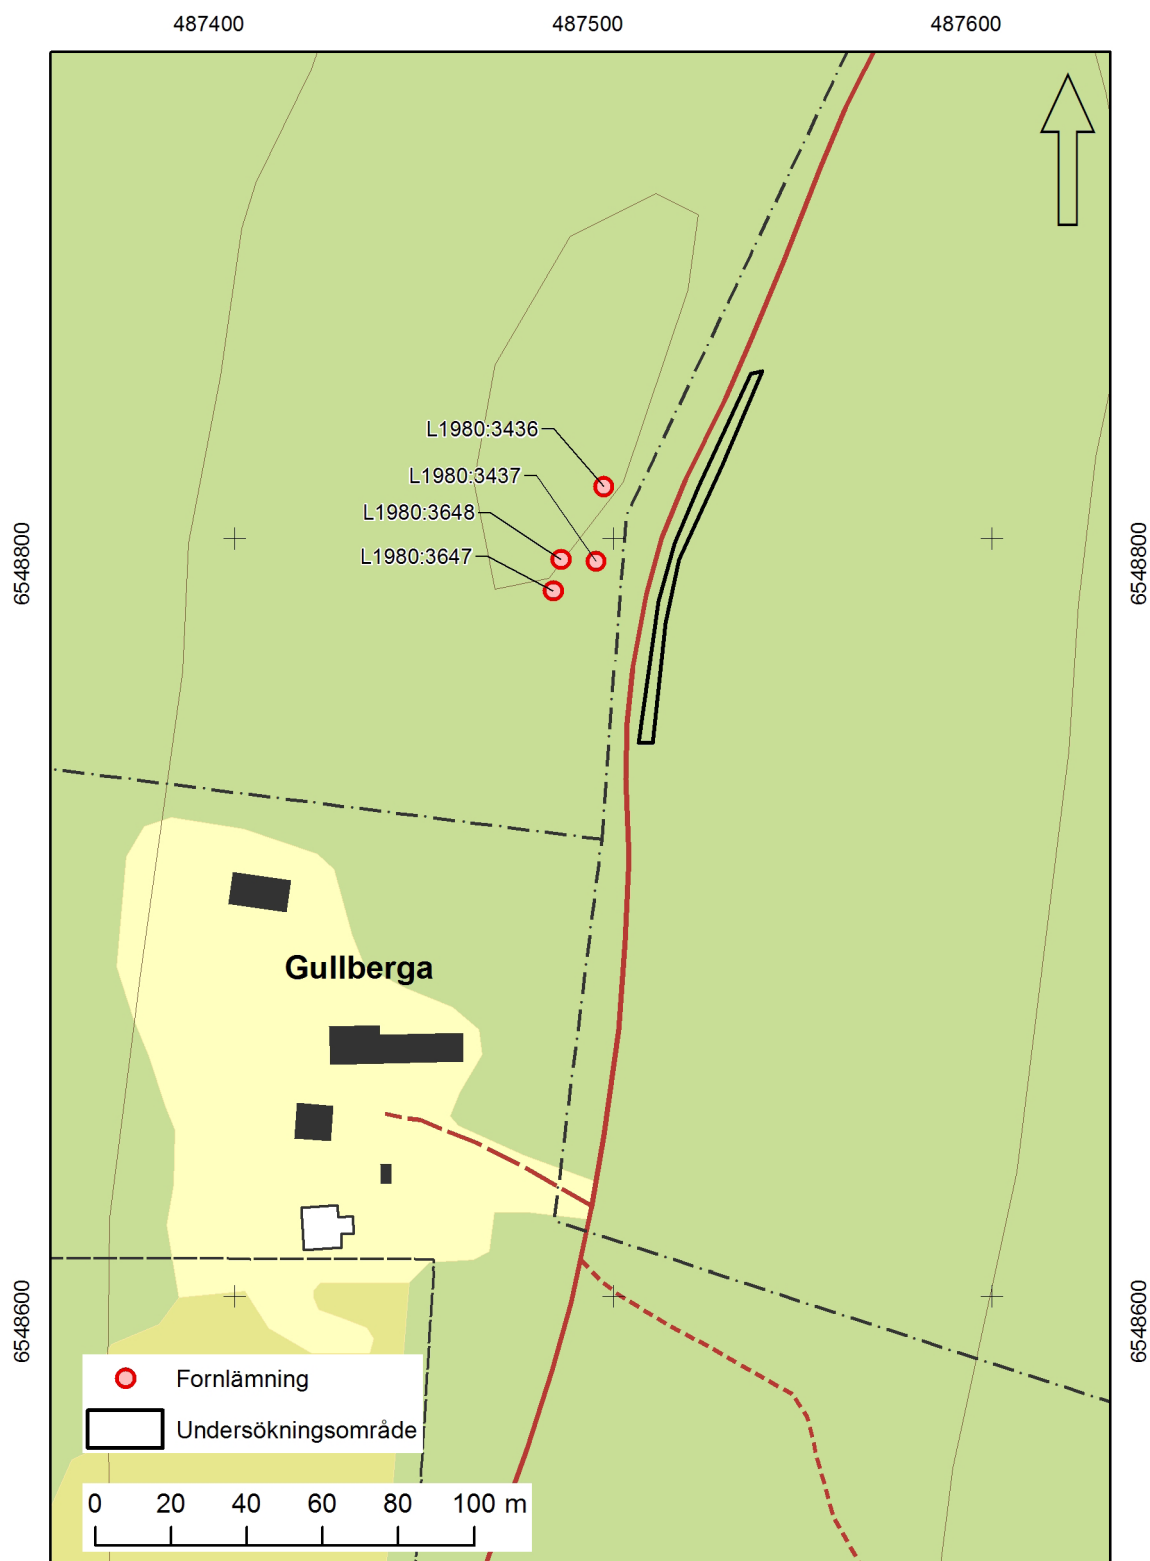
Figur 2. Karta över platsen för undersökningen markerad. Väster om vägen ligger de fyra registrerade stensättningarna (L1980:3436, L1980:3437, L1980:3647 och L3648). Skala 1:2000.

Caltech Sverige AB genomförde nedläggning av fiberkabel i området runt Tångeråsa under år 2020. Arbetet skedde inom fastigheten Dalhult 5:1, i närheten av fyra registrerade stensättningar (L1980:3436, L1980:3437, L1980:3647 och L1980:3648). Länsstyrelsen i Örebro län beslutade därför om en arkeologisk undersökning i form av schaktningsövervakning vid passagen av fornlämningarna (beslut 2020-10-09). En sträcka om cirka 100 meter angavs som arbetsområde (se figur 2). Arbetet utfördes av Arkeologgruppen AB den 21 oktober 2020.

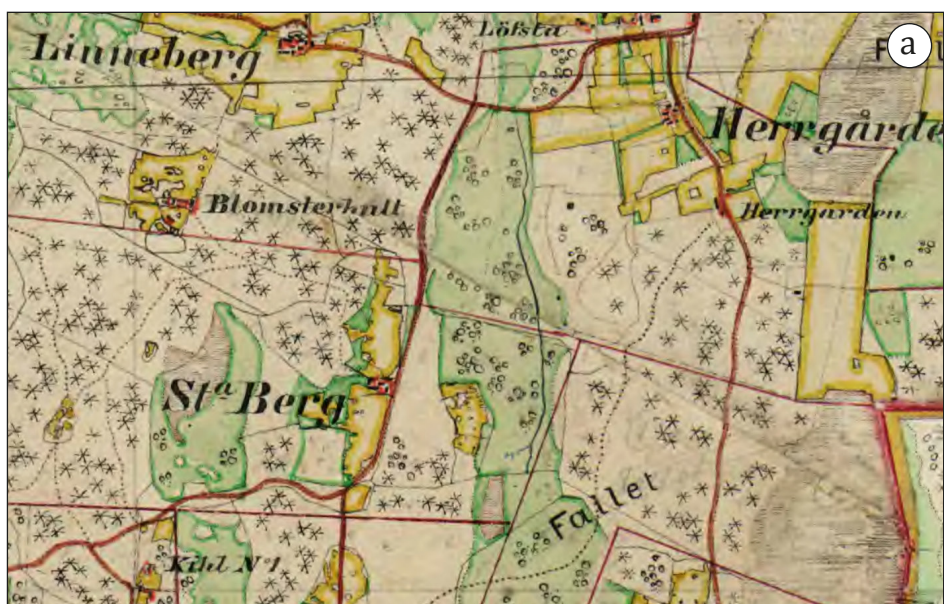
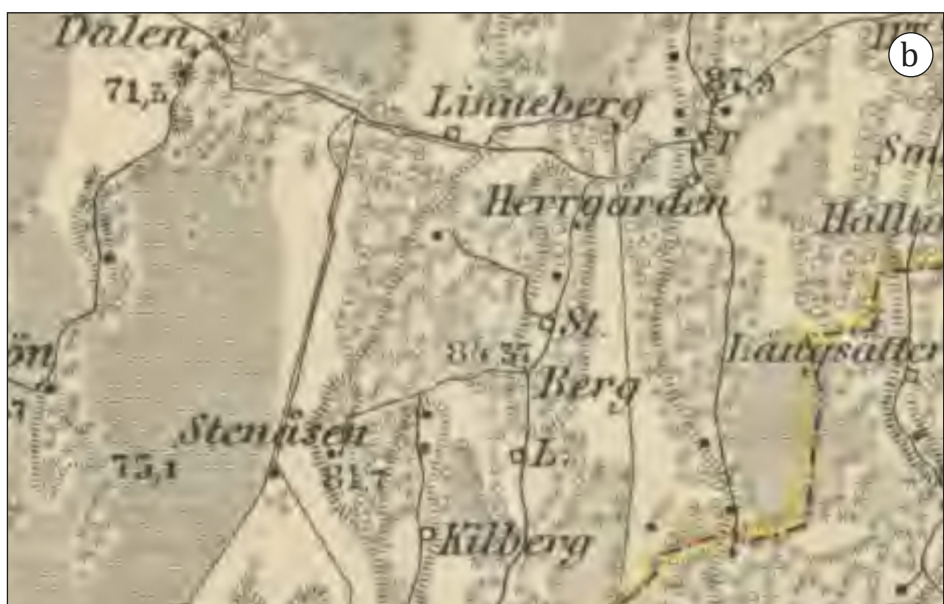
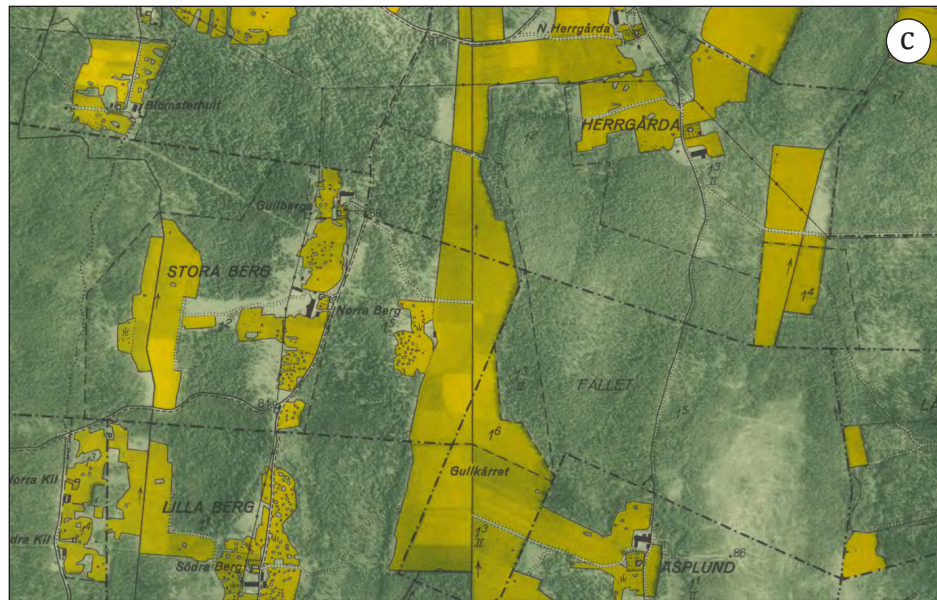
Figur 3. Utsnitt ur a) häradsekonomiska kartan från år 1864–67. b) generalstabskartan från år 1888 samt c) ekonomiska kartan från år 1955.

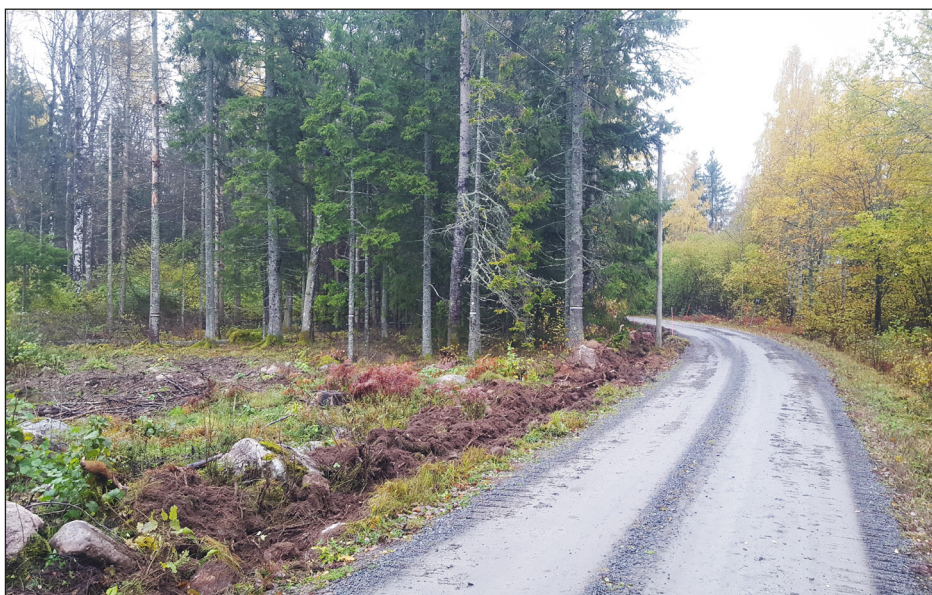
Figur 4. Vy över det grävda schaktet, foto från norr.

Schaktet grävdes invid vägens östra kant. Det fanns inget grävt dike på platsen så det placerades i slänten som ibland endast var en svag sluttning ut i terrängen, i andra var höjdskillnaden mellan vägen och skogsmarken större. Inga fornlämningar påträffades i schaktet eller dess närhet. Den nypåträffade stensättningen öster om vägen var belägen ett par meter öster om schaktet och var aldrig i fara för att påverkas.

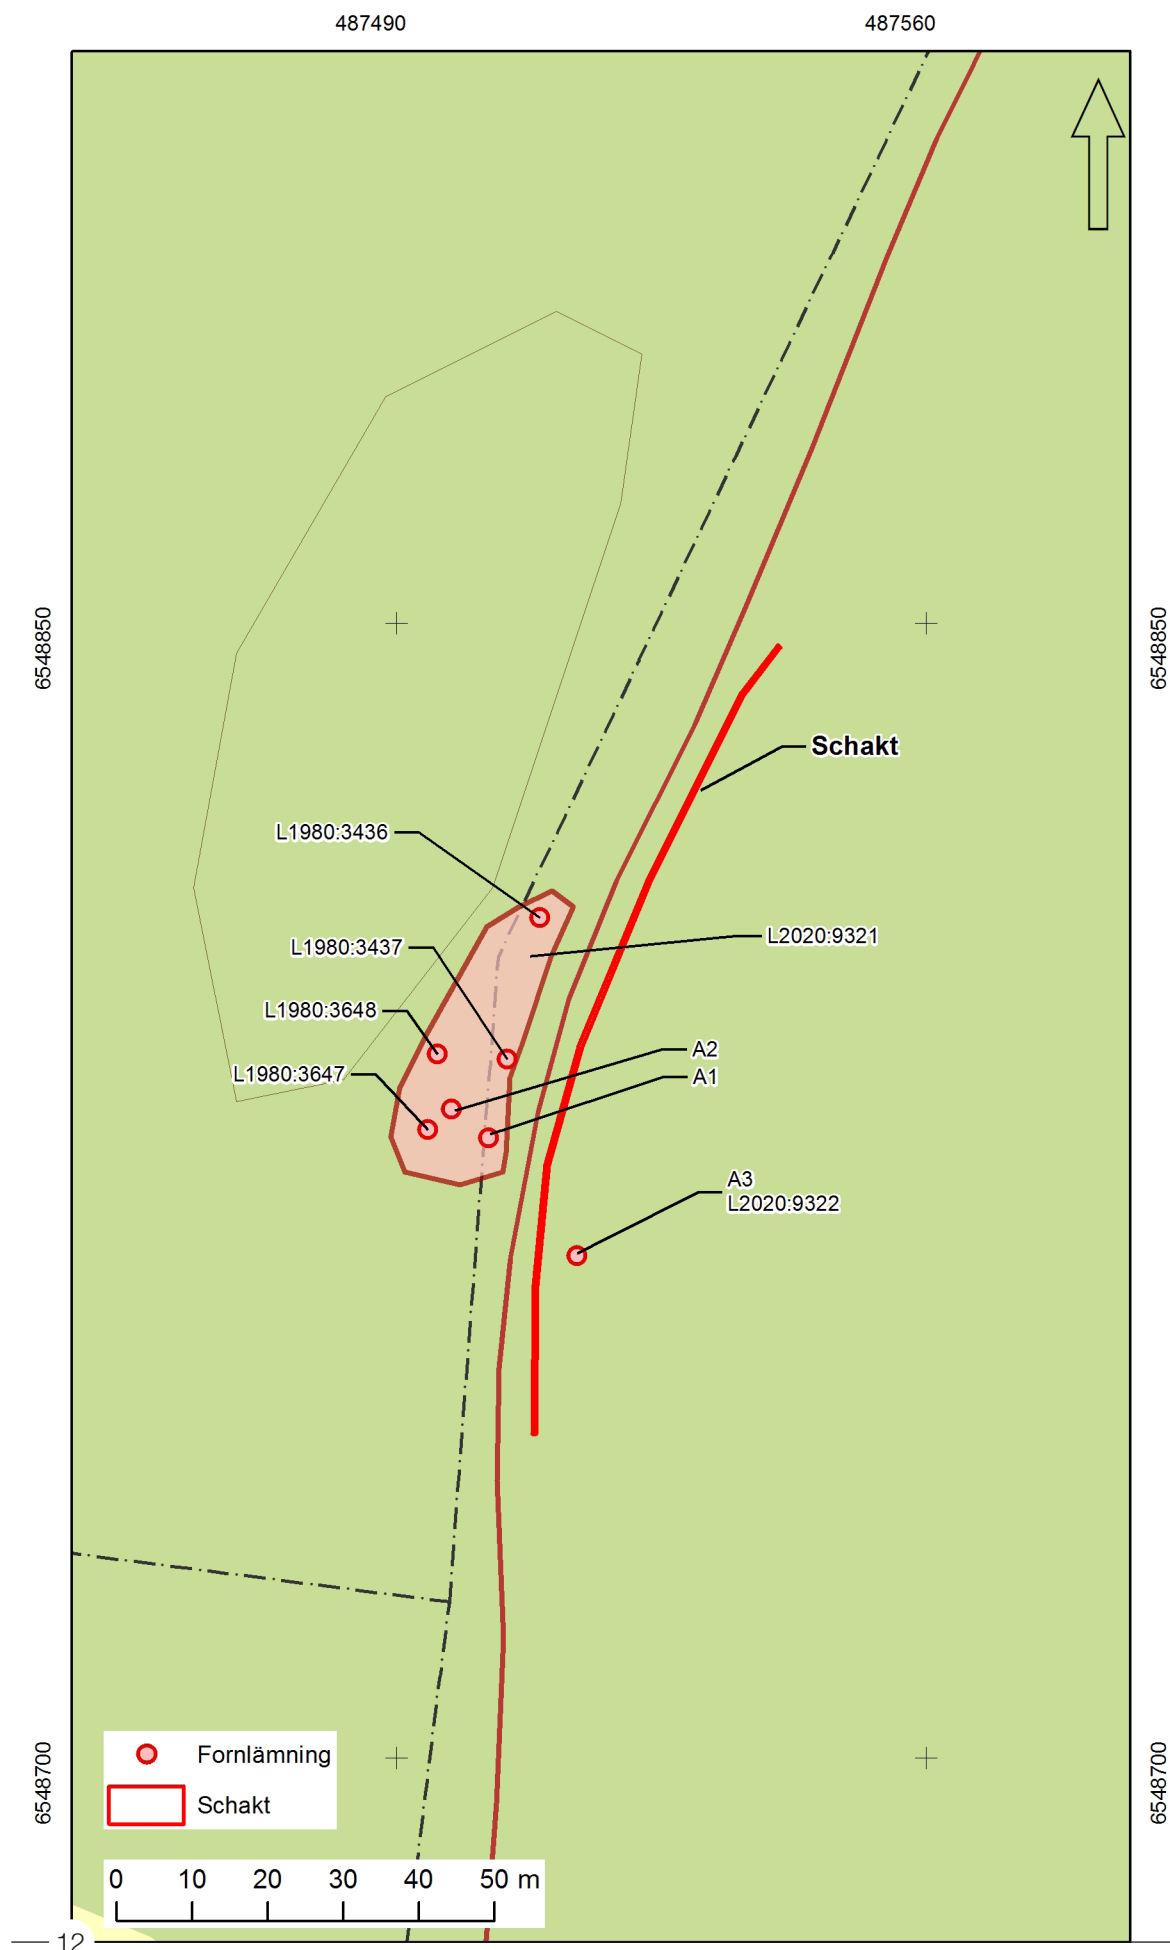
Figur 5. Plan över schaktet med undersökningsområde samt de nya registreringsrönen (A1–3). Lämningen innehåller nu sex stensättningar och registreras om som gravfält (L2020:9321). Skala 1:1000.

Då de tidigare fyra stensättningarna var registrerade som enskilda objekt förändrades situationen genom de två nya stensättningarna. Då objekten nu är sex stycken ska de registreras som ett gravfält. Detta har gjorts i Kulturmiljöregistret (L2020:9321) där de gamla objekten ingår med de nya. Den ensamma stensättningen öster om vägen får status som egen fornlämning (L2020:9322).

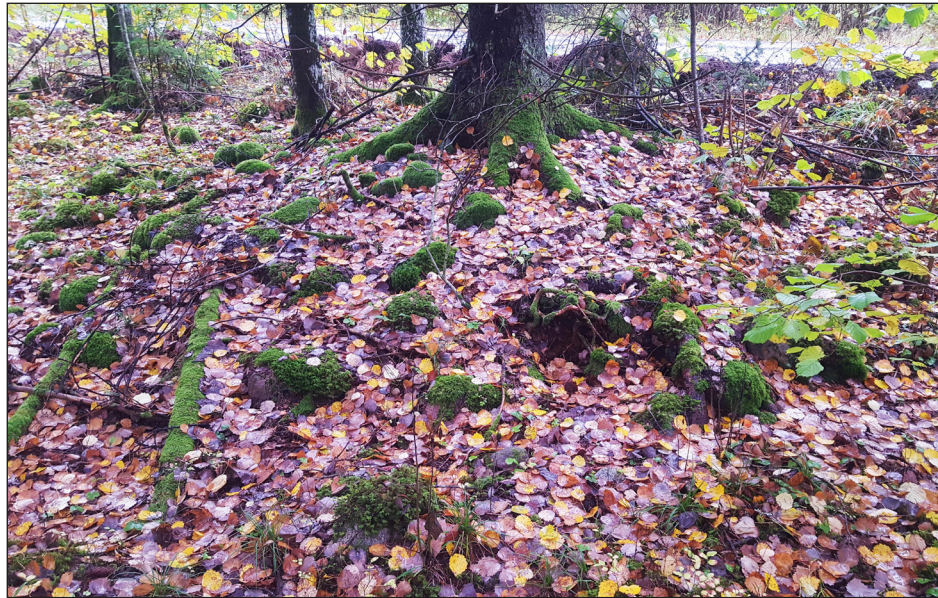
Figur 6. Nyupptäckt stensättning (L2020:9322) på östra sidan av vägen.  
Foto från öster.

- 1)** 7 meter söder om L1980:3647 påträffades en stensättning, 8 m i diam, 0,3–0,4 meter hög och lagd av 0,2–0,4 m stora sten. Stensättning skadad av vägen i öster, där en del sten från vägsidan lagts upp över stensättningen. Flertalet sten beväxt av mossor.
- 2)** Mellan nr 1) och L1980:3648 finns en mindre stensättning med en diameter av 2,5 meter och en höjd av 0,2 meter. Den är lagd av 0,1–0,2 meter stora, runda stenar.
- 3)** Öster om vägen och cirka 20 meter söder om 1) påträffades en rund röseliknande stensättning med en diameter på 6–7 meter och en höjd av 0,5 meter. Stenarna som utgjorde stensättningen var 0,1–0,3 meter stora. Mitt i anläggningen växte en stor gran som möjligen kan ha påverkat stensättningens välvning. Registrerad som L2020:9322, stensättning.

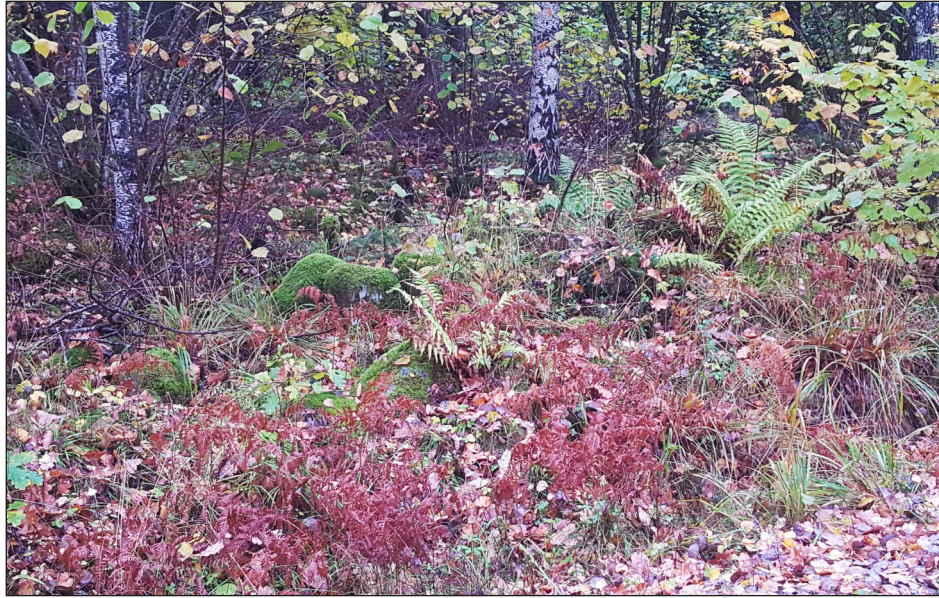
*Figur 7. Stensättningen L1980:3547 (nu i gravfält L2020:9321) med tydlig skada längs vägen. Foto från sydost.*

**L1980:3647.** 1 m Ö om nr 1 och 1 m V om väg (N-S) är: **2)** Stensättning, rund, 6 m diam och 0,3 m h. Övermossad fyllning av 0,2–0,6 m st stenar. Ställvis kantkedja 0,2 m h av 0,2–0,5 m l stenar. Skadad i Ö kanten av dike. Några stenar 0,4–0,6 m stora, uppkastade på stensättningen. Beväxt med 3 granar.
