ARKEOLOGGRUPPEN AB, RAPPORT 2012:07  
Särskild arkeologisk undersökning  
i form av schaktningsövervakning

## Ruiner under Stortorget i Örebro

Schaktningsövervakning på Stortorget i Örebro,  
RAÄ 83:1, Örebro socken, Örebro kommun, Närke.

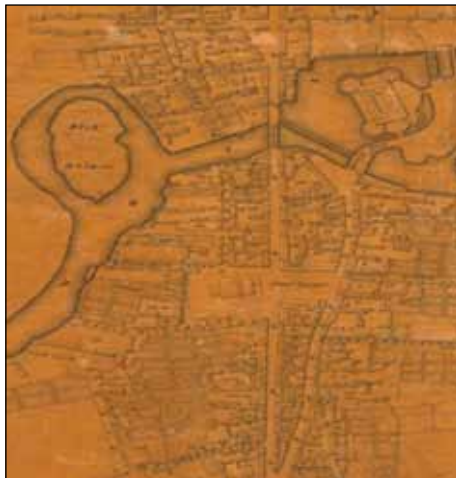
*Figur 2. Karta över Örebro 1844 med Nicolaikirkan och Stortorget i mitten, slottet i högra hörnet och Gamla gatan som sträckte sig från slottet till Våghustorget där den anslöt till Storgatan.*

Undersökningsområdet var beläget på övre delen av Stortorget i centrala Örebro (se figur 1). Efter branden 1854 infördes en ny stadsplan där Stortorget utvidgades österut och gator och kvarter rätades upp i ett rutnät. Före branden var Stortorget östra avgränsning vid Gamla gatan, som var belägen ungefär där Köpmangatan är idag (se figur 2 och 3). De byggnader som fanns kvar efter branden revs, källare fylldes igen eller lämnades ihåliga och alltsammans hamnade under det nya torget.

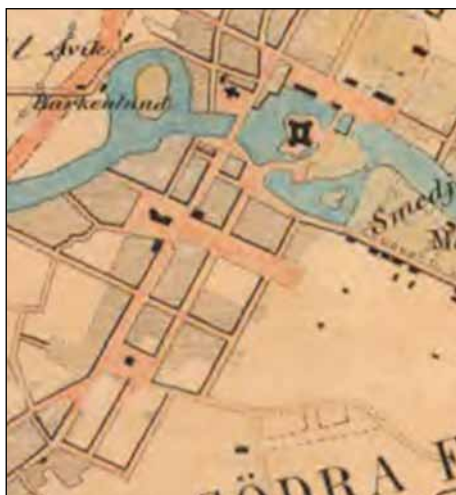
*Figur 3. Karta över Örebro 1856 med Nicolaikirkan och Stortorget i mitten, slottet på sin ö i Svartån och Köpmangatan som sträcker sig från slottet till Våghustorget, parallellt med Drottninggatan.*

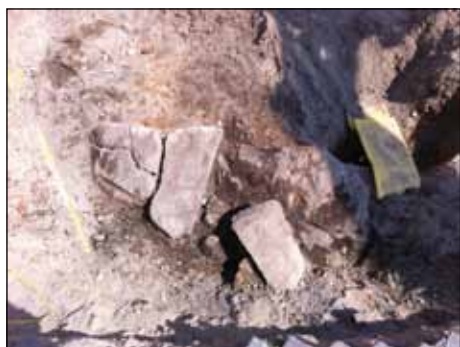
Figur 5. Huggna syllstenar (A1) med en rak kant mot norr. Lodfoto av Therese Ekholm. Norr är uppåt i bilden.

I schakt 3 på cirka 0,5 meters djup påträffades en stensyll (A1) i det sydvästra hörnet. Den bestod av tre 0,3 – 0,9 meter stora, huggna syllstenar med en rak kant mot norr (se figur 5). I två av syllstenarna fanns borrhål efter tillhuggningen av stenarna. Mellan stenraden och den södra schaktkanten fanns mindre stenar som fyllning. Ovanpå de mindre stenarna var en större sten belägen som såg ut att vara flyttad ur läge sedan tidigare, troligtvis när ledningarna lades ner.

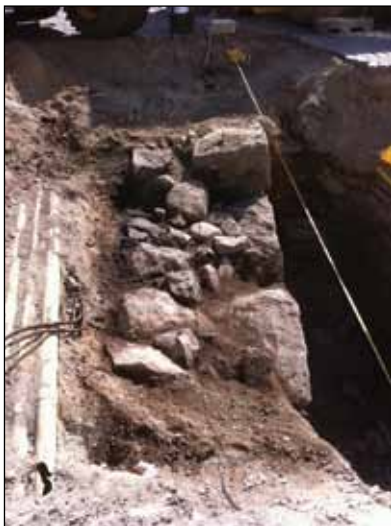
*Figur 6. Stengrunden (A2) i plan. Foto från norr av Therese Ekholm.*

Under ett rivningslager (L30) bestående av tegel, bränt trä, kol, sot och stenar, varav även förmodade syllstenar upp till 0,7 meter i storlek, påträffades en kraftig stengrund (A2; figur 6–7). I plan syntes den som en murkonstruktion med huggna och rundade stenar av 0,1–1,05 meters storlek. I den västra kanten var stenarna 0,35–1,05 meter stora och i den östra kanten och mellan de stora kantstenarna var stenarna 0,1–0,46 meter i storlek. De huggna kantstenarna låg med en flat sida utåt och stenen i fyllningen var både huggen och naturlig. Fyllningen mellan stenarna bestod även av brun sand. Den södra delen av grunden utgjordes av tegel och bruk.

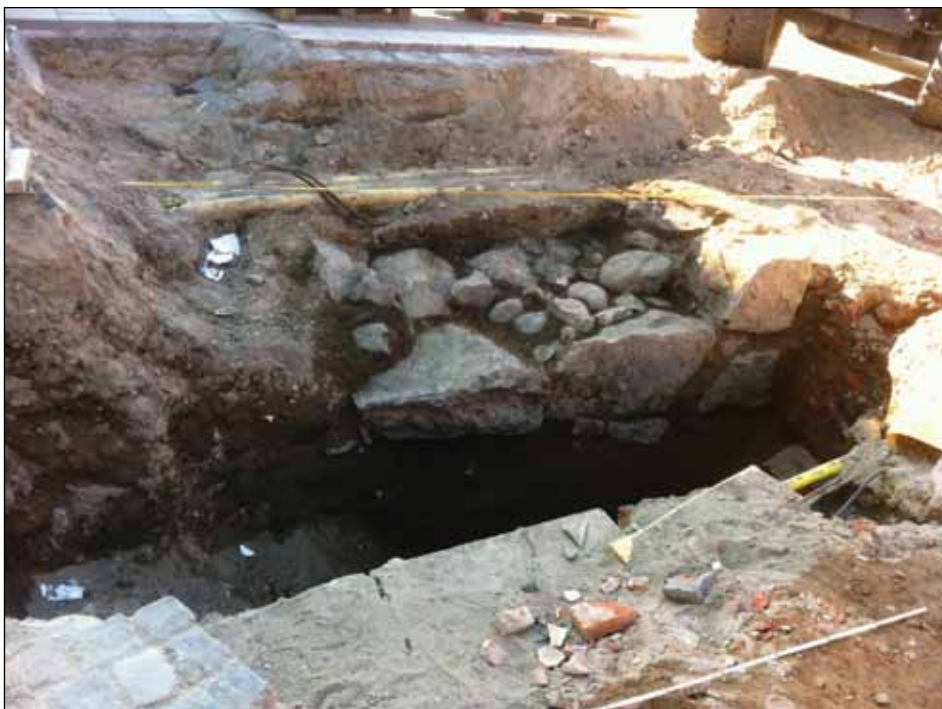
*Figur 7. Grunden sedd från väster. Foto Therese Ekholm.*

En profil lades precis väster om grunden och där var det tydligt att grundstenarna var lagda med en huggen sida utåt (se figur 7). I syllstenen längst i norr fanns ett borrhål. Mellan stenarna fanns ljusbrunt murbruk och skolsten. I den södra delen bestod grunden av tegel med ljusbrunt murbruk mellan.

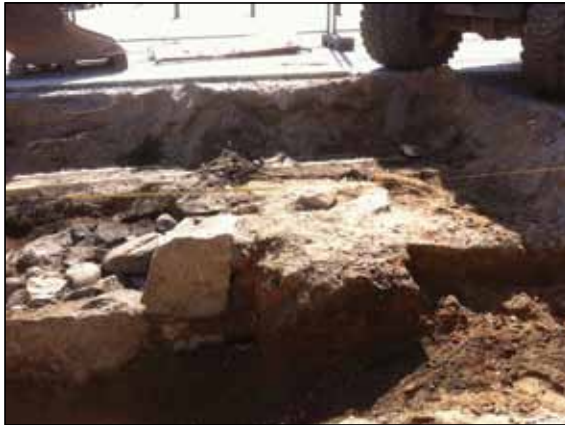
Figur 9. I den södra delen av husgrunden fanns en tegelklädd källare (A3). Foto från väster av Therese Ekholm.

Söder om A2 fanns en källare (A3). Vid den tegelbeklädda delen av grunden vek väggen av mot väster cirka 0,28 meter och formade en ingång. På den utbyggda delen, vid ingången, satt en del av gångjärnet till dörren kvar. Ingången ledde till en källare byggd med natursten med ljusbrunt murbruk och skolsten av natursten. Mellan stenarna fanns en del tegelsten inmurade i väggen (figur 9 och 10). De var klädda med tegel ner till samma nivå som botten på stensyllen utanför källaren.

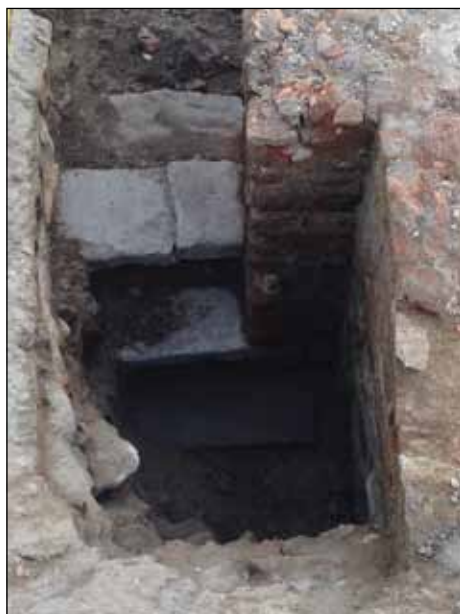
Figur 11. Källaren med dess sten-trappa. Till höger om trappan syns gångjärnet efter dörren. Foto från söder av Leif Karlenby.

Innanför ingången fanns en stentrappa (figur 11) som ledde från samma nivå som botten på syllstenen på utsidan och ner under marknivå mot söder till ett djup av åtminstone 1,3 meter. Trappstegen var av huggna, slipade stenar, minst 0,8 x 0,3 x 0,07–0,08 meter stora, som var lagda på tegel och bildade 0,2–0,25 meter höga trappsteg. Utanför ingången till källaren låg en större sten med en skrovligare yta placerad kant i kant med översta steget på trappan.

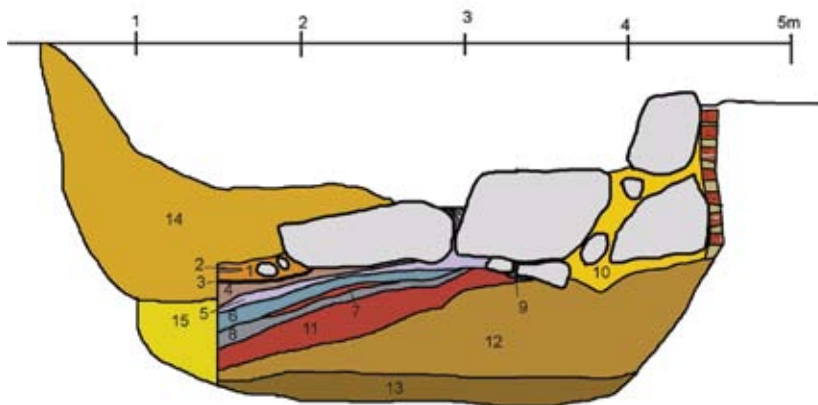
Figur 13. Profil mot öster av stengrunden A2 och de underliggande lagren.

Grunden var byggd på flera skikt av mörkgrå, bruna och svarta sotiga lager med varierande innehåll och de hade olika andel sot och kol (figur 13). Det översta lagret under grunden (L1) var en mörkbrun, lerig, siltig sand med 0,1–0,15 meter stora stenar. Som ett inslag i detta lager fanns ett svart, sotigt lerlager (L2). Under det fanns ytterligare ett svart, sotigt lerlager (L3) och därefter framkom ett kulturlager (L4) av mörk, lerig, siltig sand som innehöll benbitar från djur.

Under kulturlagret fanns ett mörkgrått, siltigt lager med inslag av kol och ljusa stråk av fint kalkpulver (L5). Under L5 följde L6 och L8 som båda var mörkgrå, siltiga sandlager där L6 innehöll ben och kol och L8 var mer svart och sotigt. Mellan L6 och L8 var L7 inkilat som en brun sandlins. Mellan ett par stenar under syllen påträffades ett svart, sotigt, grusigt sandlager (L9) och söder om detta, på samma nivå, fanns L10, ett ljusbrunt till gråsvart, flammigt, grusigt sandlager. Under L8, L9 och L10 följde tre homogena, bruna sandiga lager (L11, L12, och L13) där L12 var något ljusare än L11 och L13 var något mörkare och mer humöst än L11. Lager 10 är det enda lager som hör till stenvallen A1.

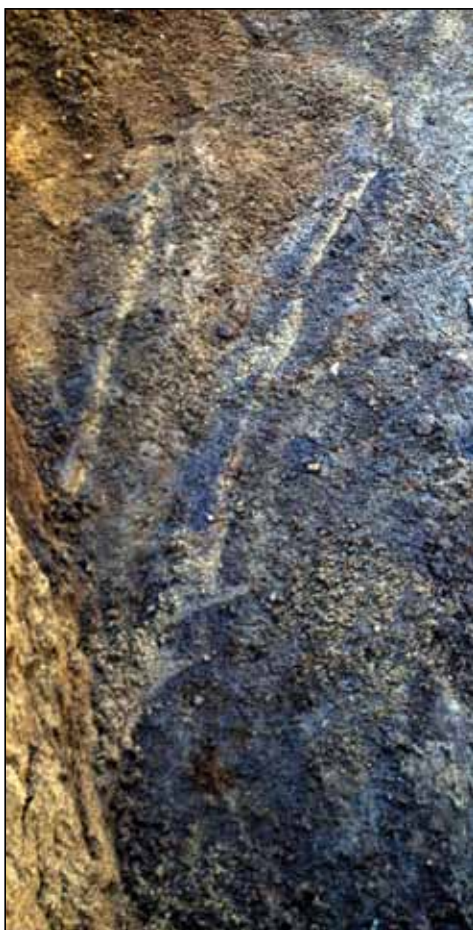
*Figur 14. Foto över botten av schakt 4. Notera det meandrande mönstret som bildas av de olika sandlagren. Detta tyder på att de har avsatts i vatten. Foto från norr av Leif Karlenby.*

Lagren sluttade kraftigt mot norr och när de grävdes ut i plan, efter att grunden avlägsnats, kunde man tydligt se att de var avsatta i rinnande vatten. L1, L2, L3, L4, L5, L6, L8, L11, L12 och L13 var tvärt avgrävda i norr under nedläggandet av vattenledningar norr om grunden. Under detta arbete har syllstenar också grävts bort och gropen fyllts med två lager brun, sandig morän. Det övre lagret (L14) var mörkbrunt och uppblandat med rivningsmassor och det undre lagret (L15) var ljusbrunt.
