ARKEOLOGGRUPPEN AB, RAPPORT 2013:01
ARKEOLOGISK ANTIKVARISK KONTROLL

I närheten av kung Sigges sten

Lunger 10:2, Götlunda 51:1–3, Götlunda socken, Arboga kommun,
Närke, Västmanlands län

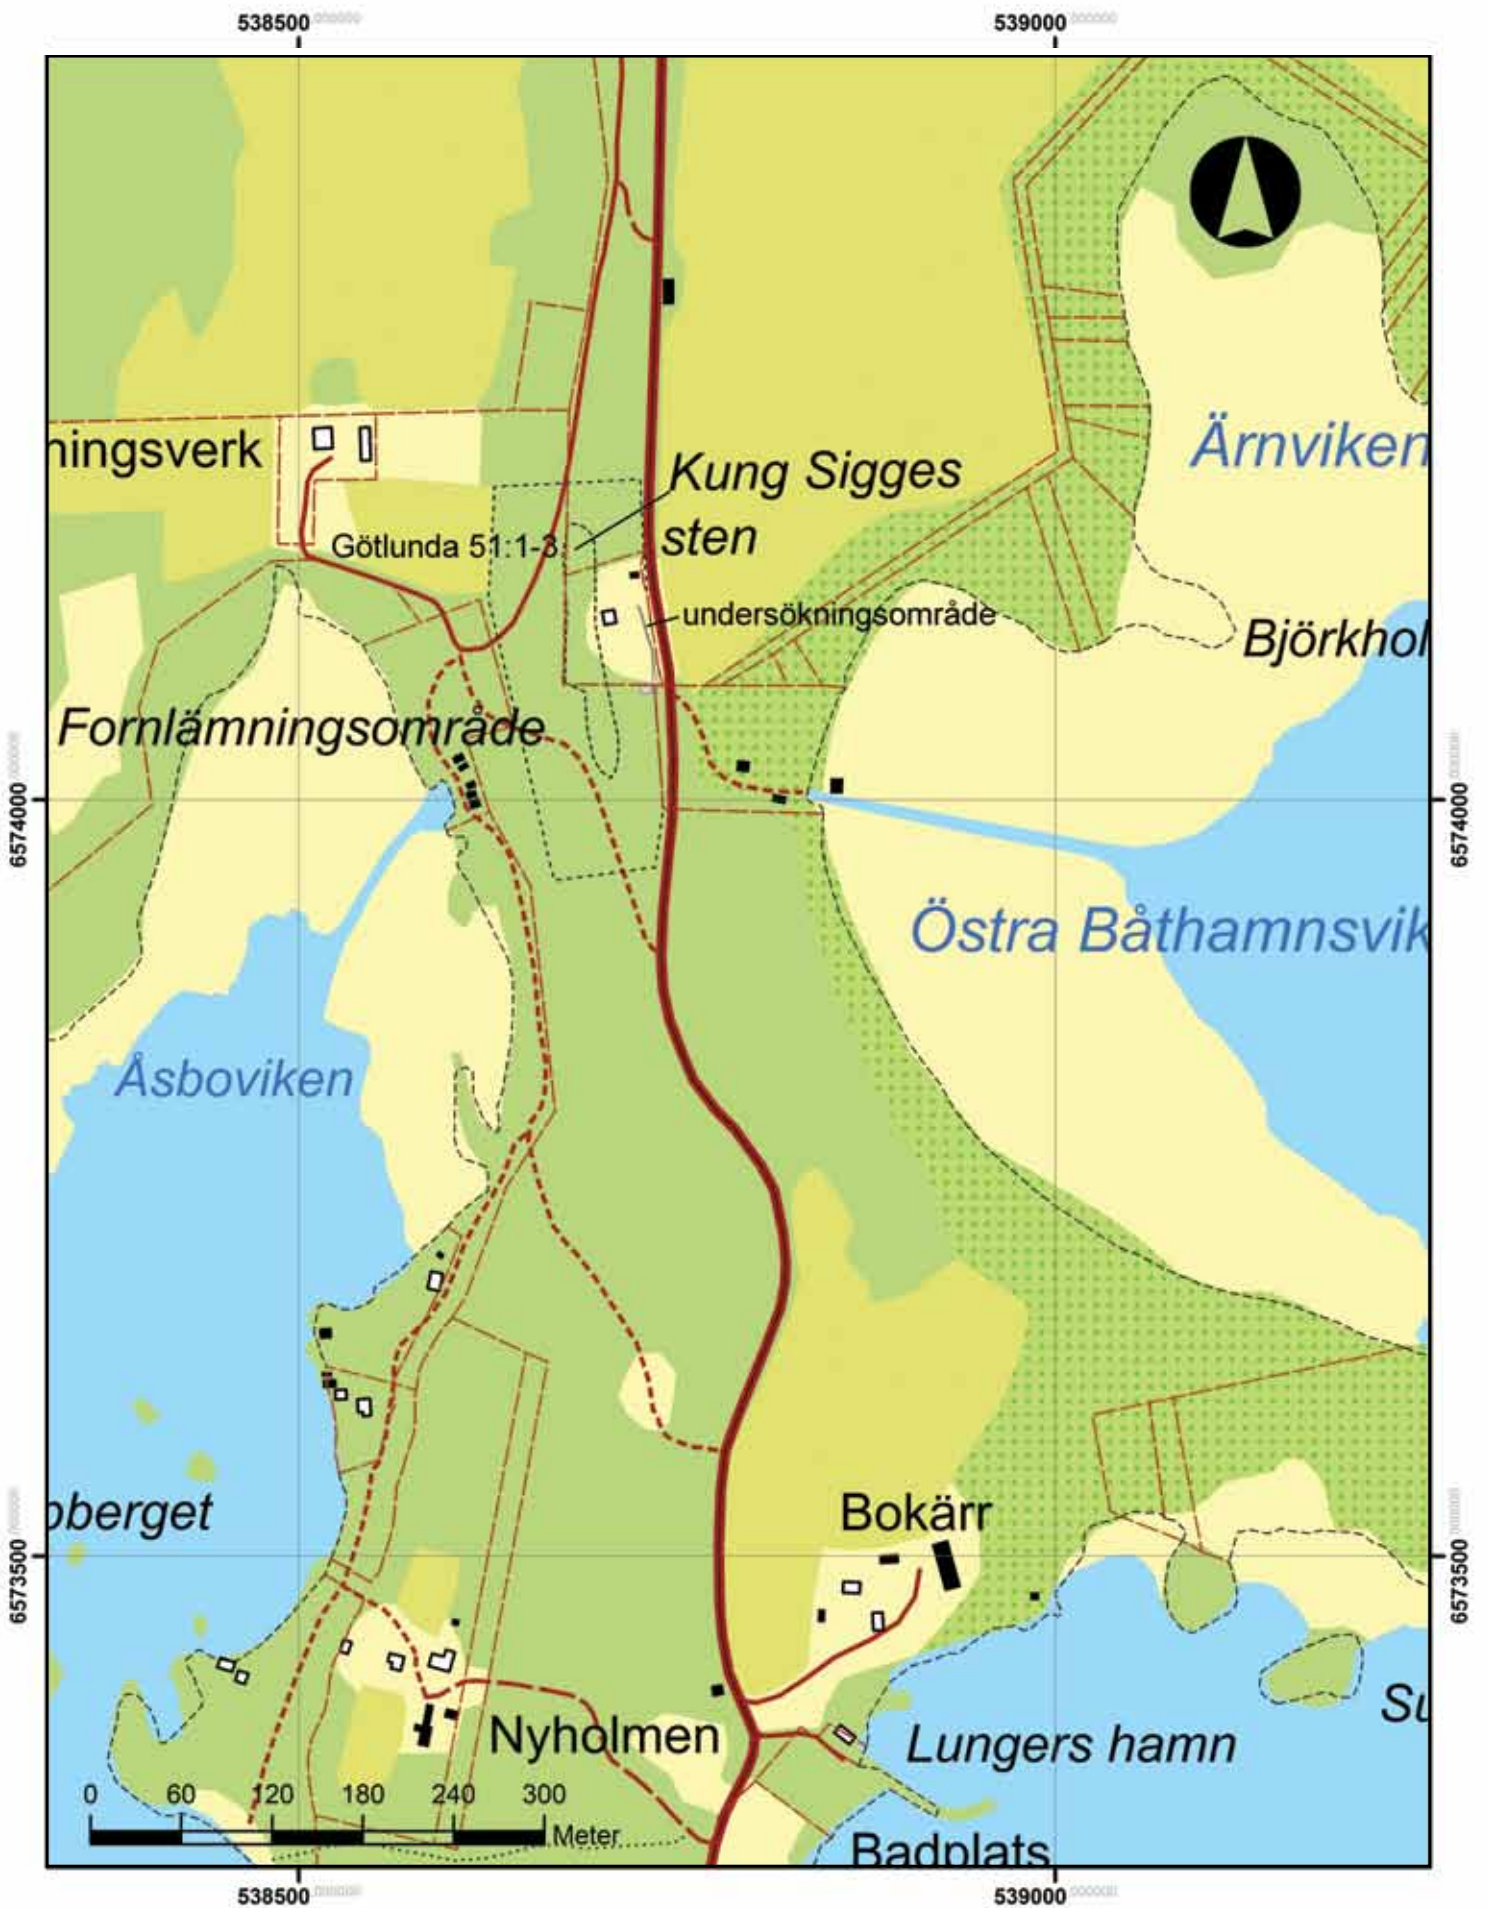
Figur 2. Karta över den norra delen av Lungers udde. Platsens för den arkeologiska övervakningen är utmärkt med ett streck. Skala 1:5 000.

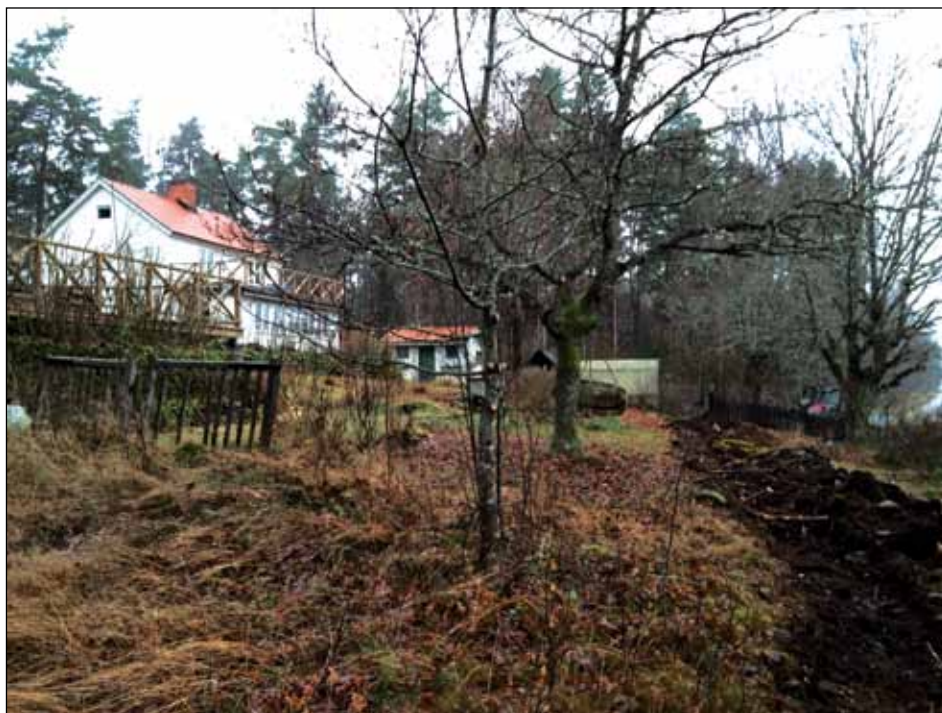
Figur 3. Vy över trädgården och den norra delen av schaktet. Foto från söder av Leif Karlenby.

Marken där schaktet drogs bestod av omväxlande sand och sandigt åsgrus. Över detta fanns ett 0,2–0,3 meter tjockt torv- och matjordslager. Detta har tillkommit i samband med anläggandet av trädgården.

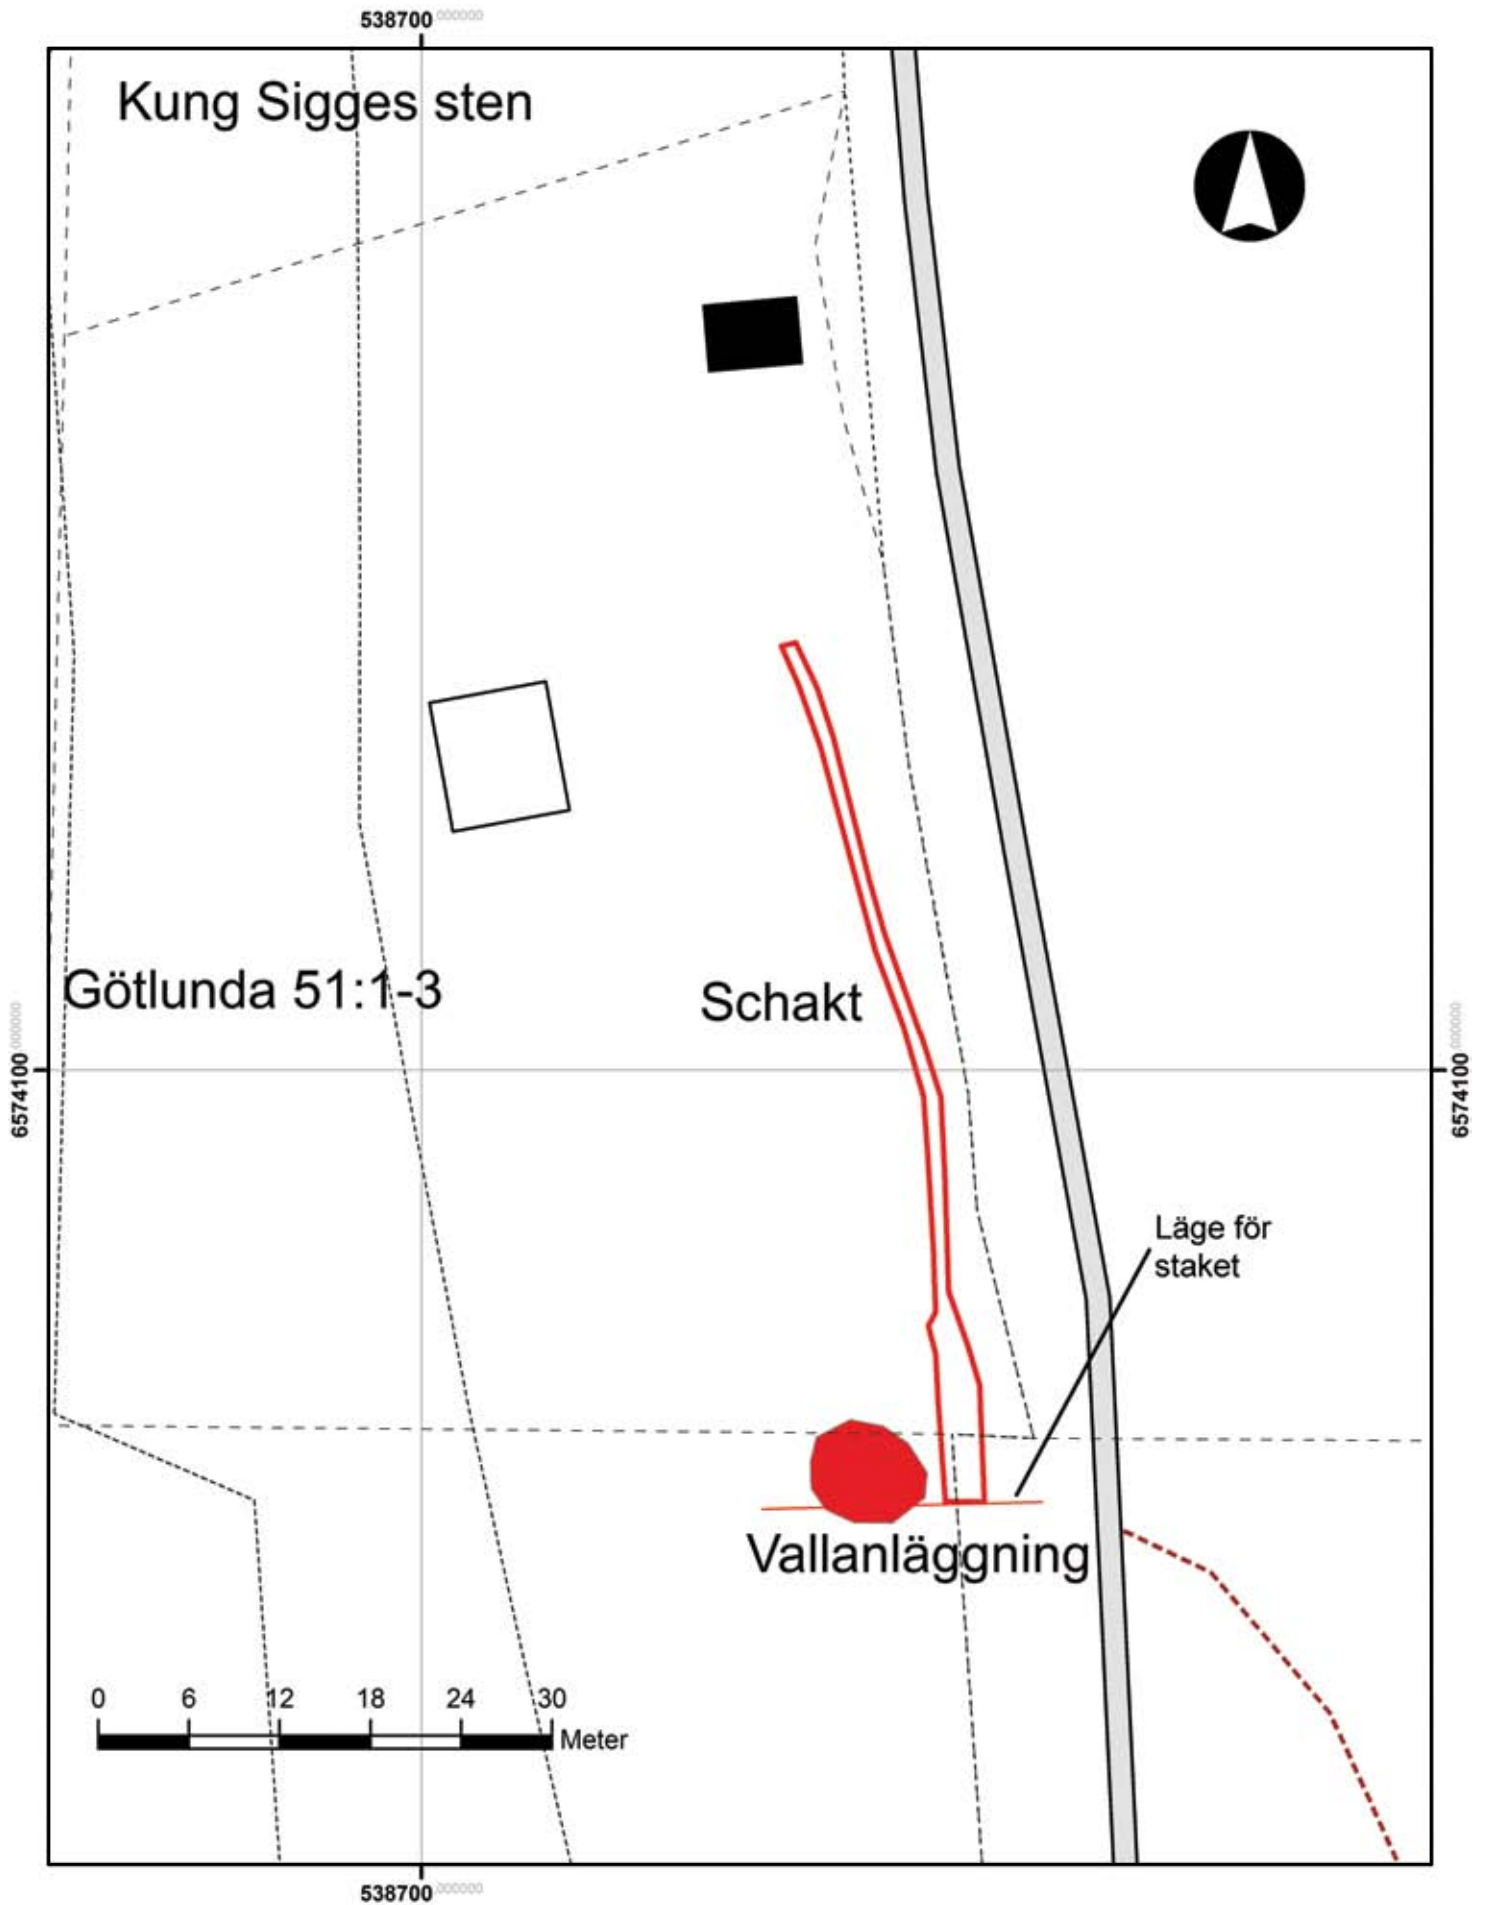
I den södra delen av trädgården fanns en vällanläggning som var 8x6,5 meter (se figur 4 och 5). Den var placerad i den svaga stigningen mot gravfältet Götlunda 51:1–3. Om den ska betraktas som en fornlämning eller om det rör sig om en senare konstruktion kunde inte utredas i samband med schaktningsövervakningen, då det inte ingick i uppgiften att undersöka fornlämningar eller fornlämningsliknande lämningar utanför exploateringsytan. Emellertid kändes det nödvändigt med en enklare dokumentation i form av en inmätning och beskrivning.

Vallen var två till tre meter bred och upp till 0,8 meter hög. Innanför vallen fanns en lägre belägen yta med cirka två meters diameter. Denna utgjordes sannolikt av den grop som uppstått då vallen kastas upp runt om.

Figur 4. Plan över tomten Götlunda 10:2 med det grävda schaktet inlagt samt den nypåträffade vallanläggningen utritad. Skala 1:500.

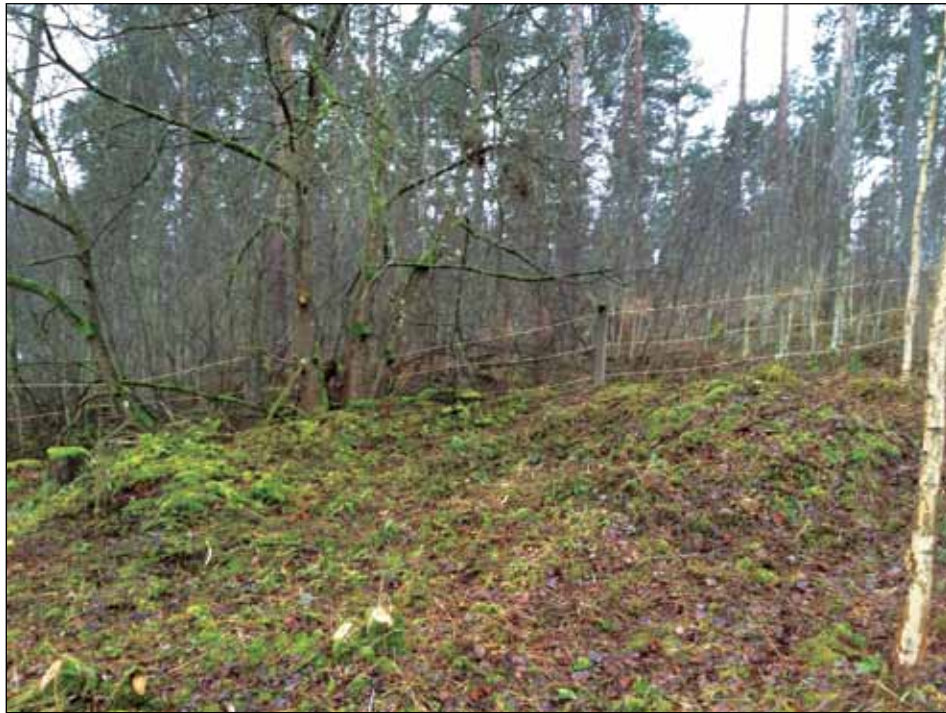
Figur 5. Vallanläggningen från norr. Vallen framträder svagt i det höga gräset. Foto av Leif Karlenby.
