ARKEOLOGGRUPPEN AB, RAPPORT 2013:04
ARKEOLOGISK FÖRUNDERSÖKNING OCH
SÄRSKILD ARKEOLOGISK UNDERSÖKNING

Kvarteret Ekorren, Nora resecentrum

Västmanland, Nora socken, Nora kommun,
del av RAÄ 164:1

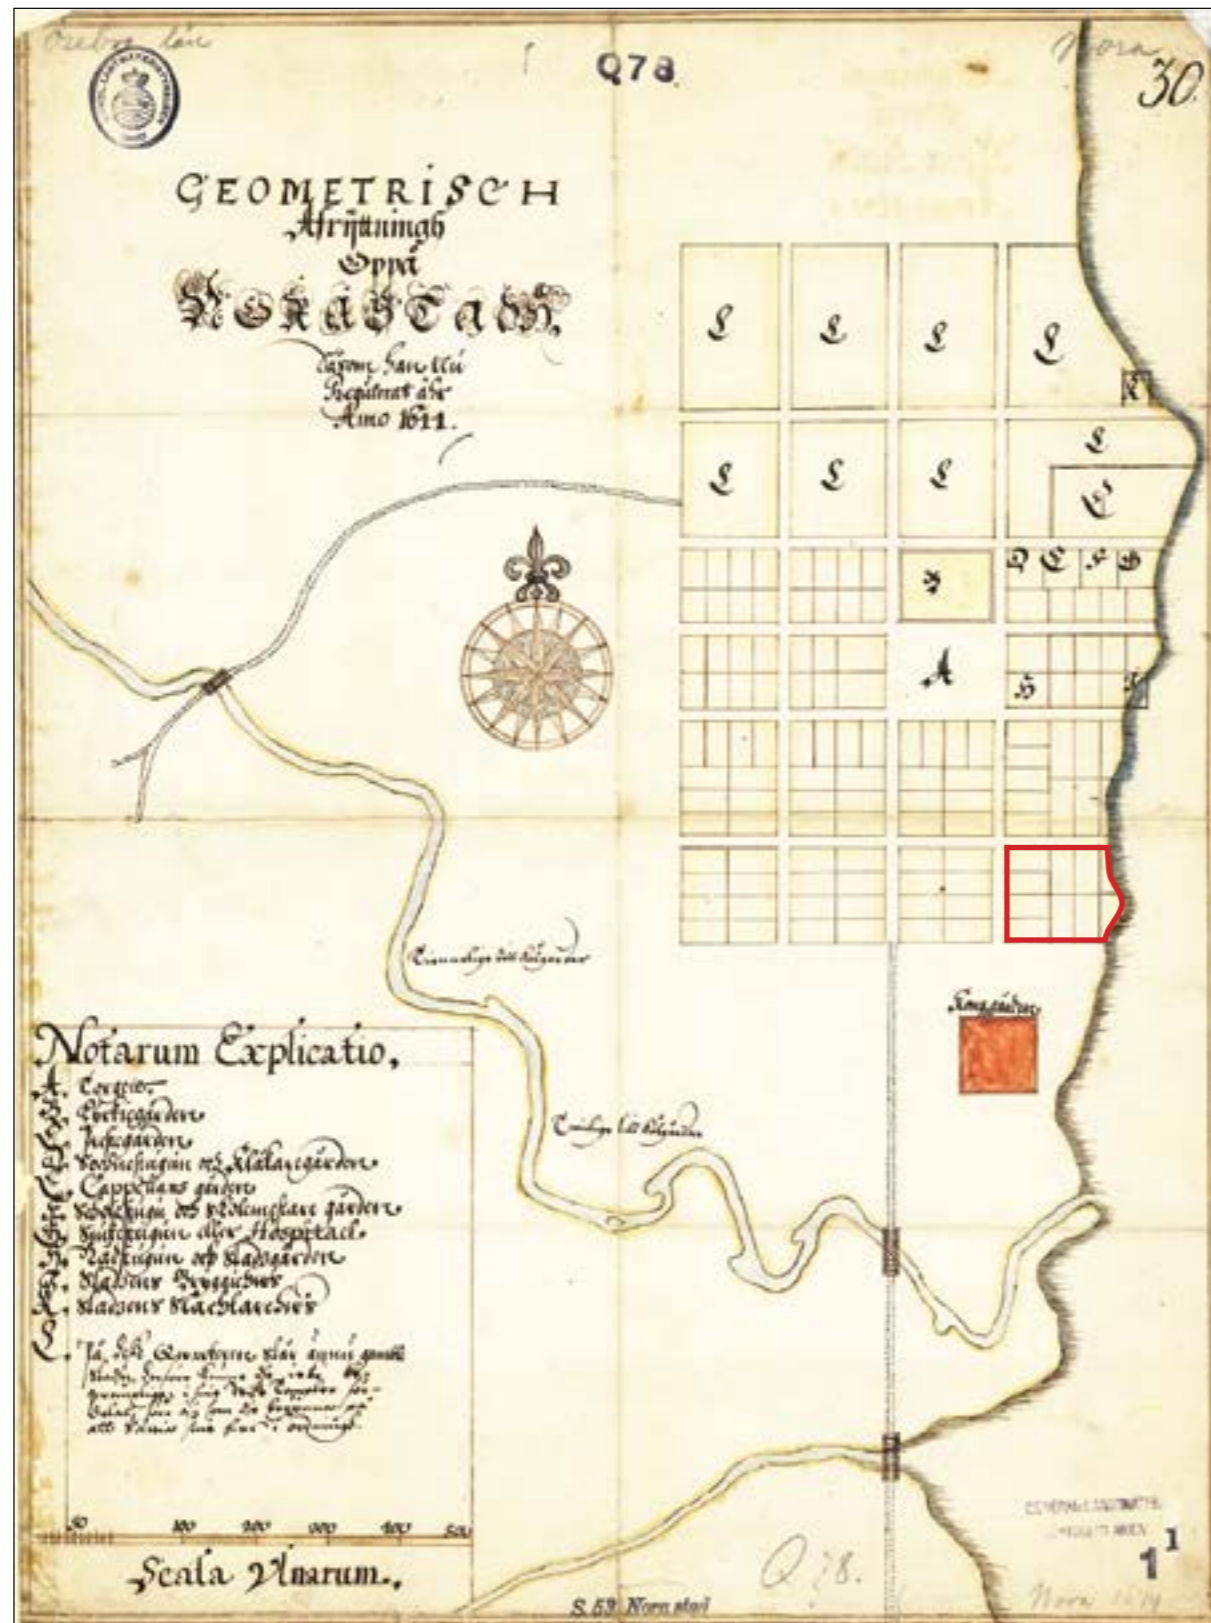
Figur 3. Geometrisch Afriktningh Uppå Nora stadh såsom han nu Regulerat ähr Anno 1644. Karta från Lantmäteriets historiska kartdatabas, Lantmäteristyrelsens arkiv akt S53-1:1. Kvarteret Ekorren är markerat i rött.

Den äldsta kartan över Nora stad med gatunät och kvartersindelning bär titeln "Geometrisch Afrijtningh Uppå Nora stadh såsom han nu Regulerat ähr Anno 1644". Av titeln framgår det, enligt Ahlberg, att utläggningen av planen också innebar en reglering av den äldre bebyggelsen på platsen (Ahlberg 2005:507). Samma karta visar en kungsgård, belägen söder om den kvartersindelade staden.

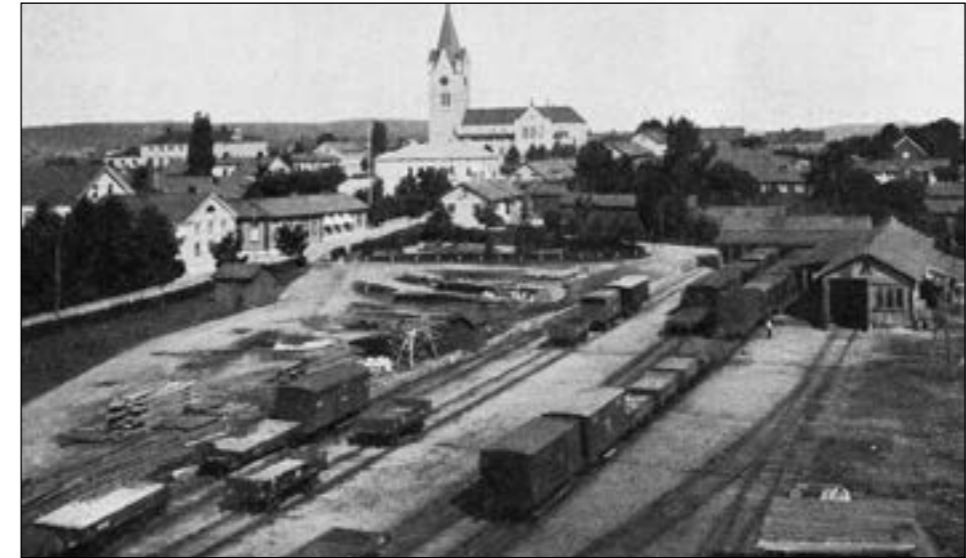
Figur 4. Översiktsfoto över Nora järnvägsstation i början av 1900-talet. Den undersökta ytan syns som ett mörkare parti gräs samt en mindre byggnad till vänster i bilden. Foto publicerat med tillstånd av Järnvägsarkivet i Nora.

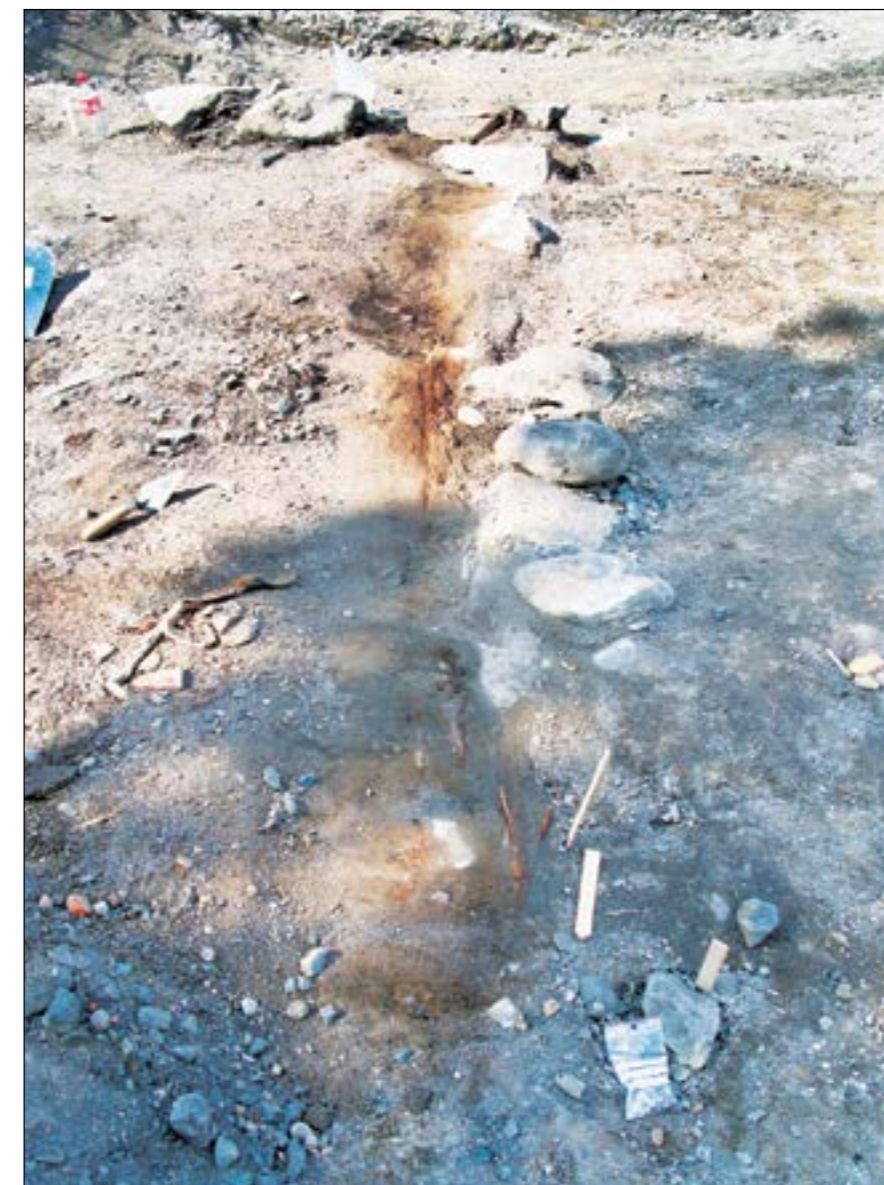
Figur 11. Hus 1 med syllstensraden och det markerade hörnet. På bilden syns också en utfallen syllstock, A1325. Fotot är taget från söder. Foto av Ebba Knabe.

Hus 1 utgjordes av en syllstensrad i nordsydlig riktning i vinkel mot östväst, med ett tydligt hörn. Inuti byggnaden fanns ett väl avgränsat golvlager. Detta avgränsades av de bevarade syllstenarna och de till huset hörande stolphålen. Inuti huset fanns ett fundament av sten som var rester efter en eldstad eller ett fundament till en kakelugn. Utifrån det fyndmaterial, framförallt keramikmaterialet, som hittades i golvlagret, A3792, kan huset dateras till andra hälften av 1600-talet eller till de första årtiondena på 1700-talet.

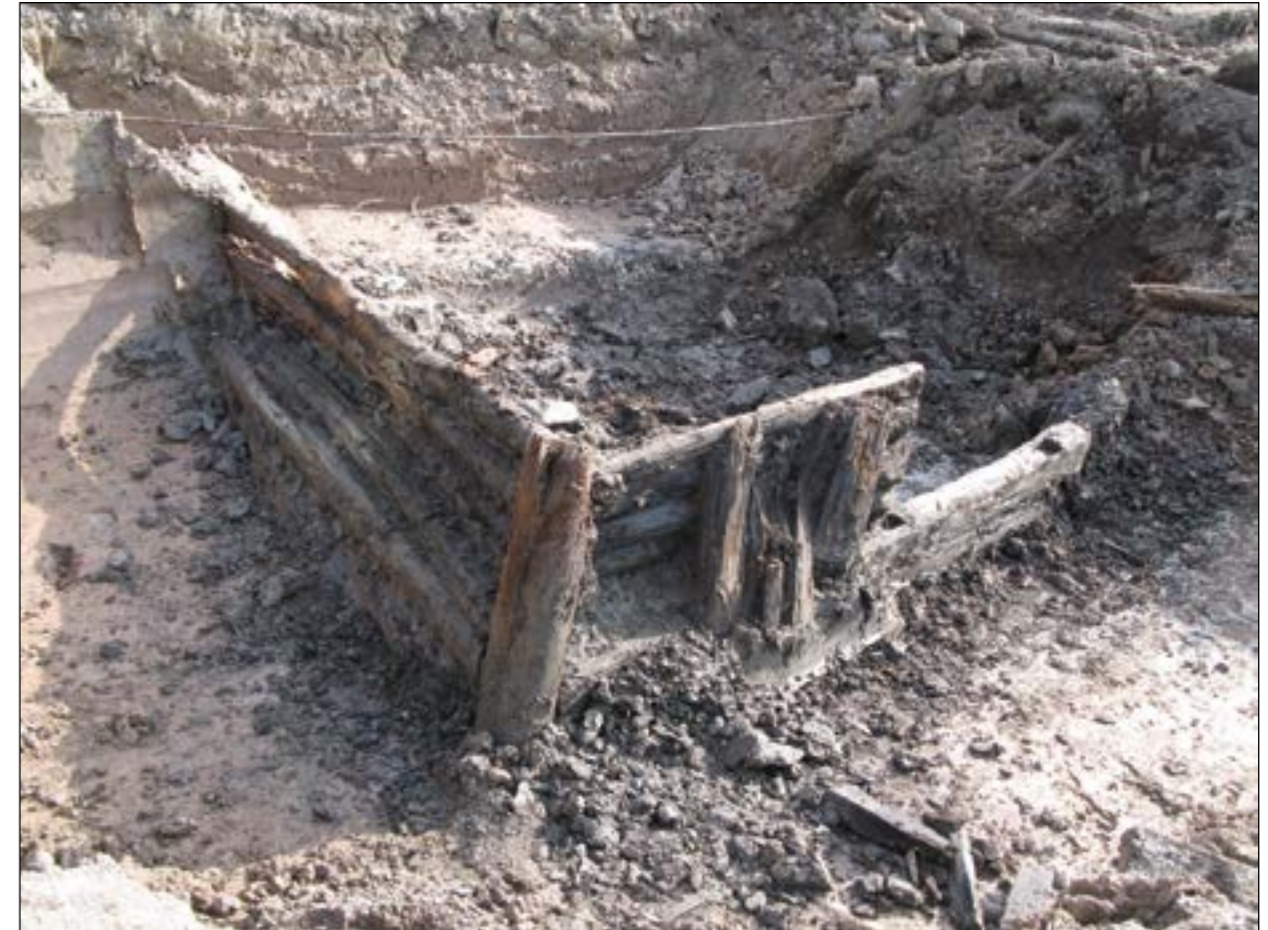
Figur 12 (överst t.h.). Källare 1 med de stående väggarna i söder och öster. I den södra väggen syns det tydliga dörrhålet med den urfasade tröskeln. Väggarna i norr och väster är helt borta. Foto från sydöst, taget av Ebba Knabe.

Källare 1. Öster om hus 1 återfanns en mycket välbevarad källare. Konstruktionen uppmärksammandes redan vid förundersökningen, då den i plan tolkades som en brunn. I nedgrävningen till källaren återfanns två stycken drottning Kristinamynt, som dateras till år 1635 samt ett mynt från Karl XI:s tid daterat till år 1686. Mot botten av källaren fanns ett koncentrerat skikt av sten som kan ha varit ett golv. Här fanns också en tunna, som verkar fyllt funktion som ett avrinningskärl snarare än för förvaring. I det sydvästra hörnet av källaren har det stått en hylla fylld med keramikvärl när källaren rasade in. Keramiken kan dateras till två perioder, en 1630–54 och en 1680–1720.

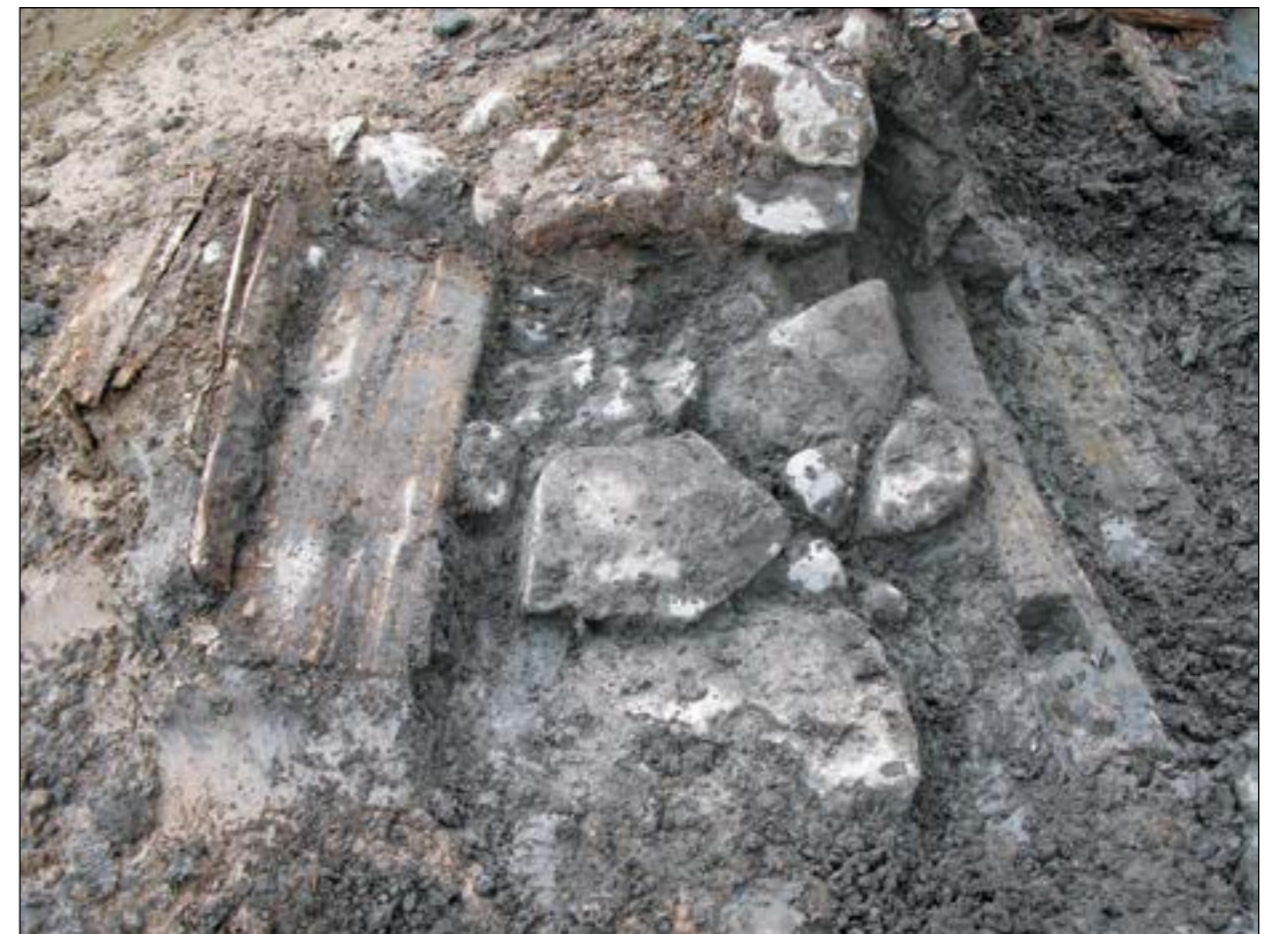
Figur 13 (nederst t.h.). Detalj av trappa och tröskel i källare 1. Foto från öster av Ebba Knabe.

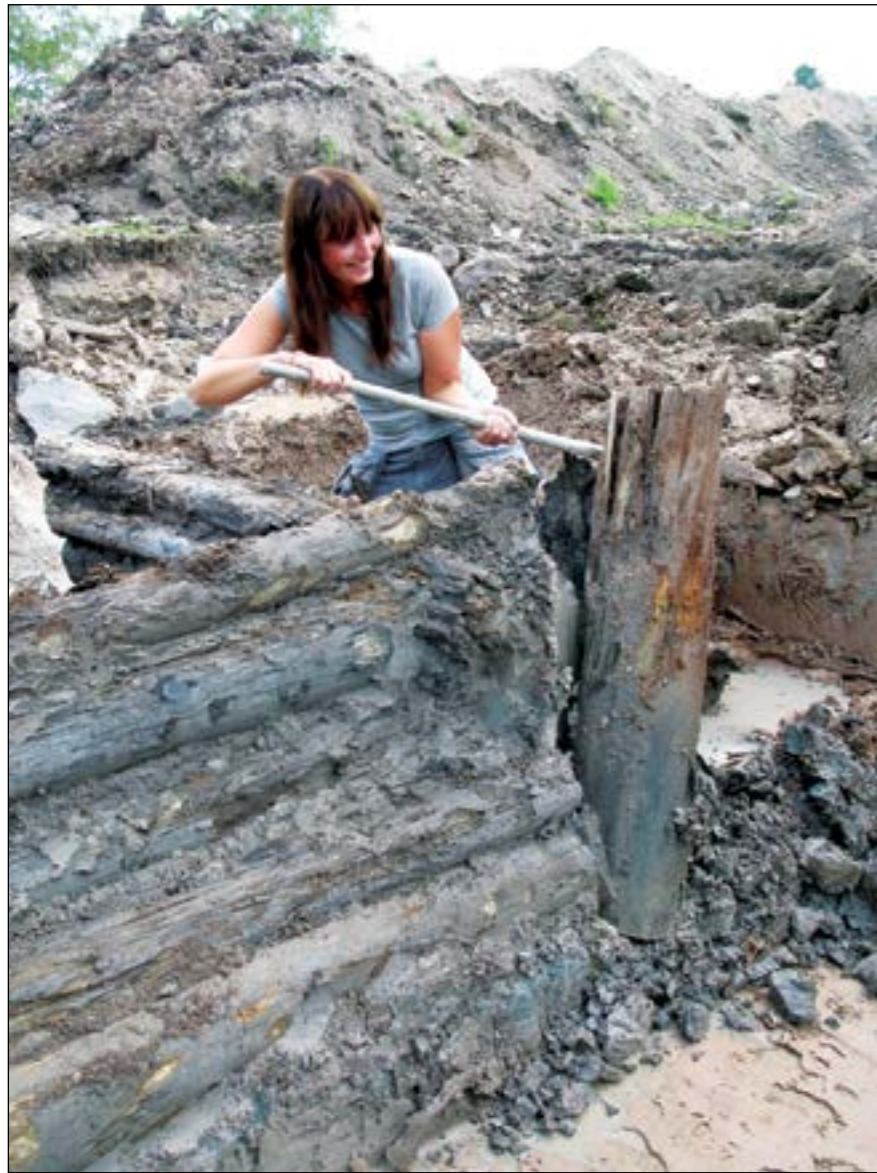
Figur 14 (överst). Ellinor försöker rubba den i leran nerkörda hörnstolpen. Foto: Ebba Knabe.

Figur 15 (nederst). Detaljbild på östra väggen och hörnstolpen. Foto av Ebba Knabe.

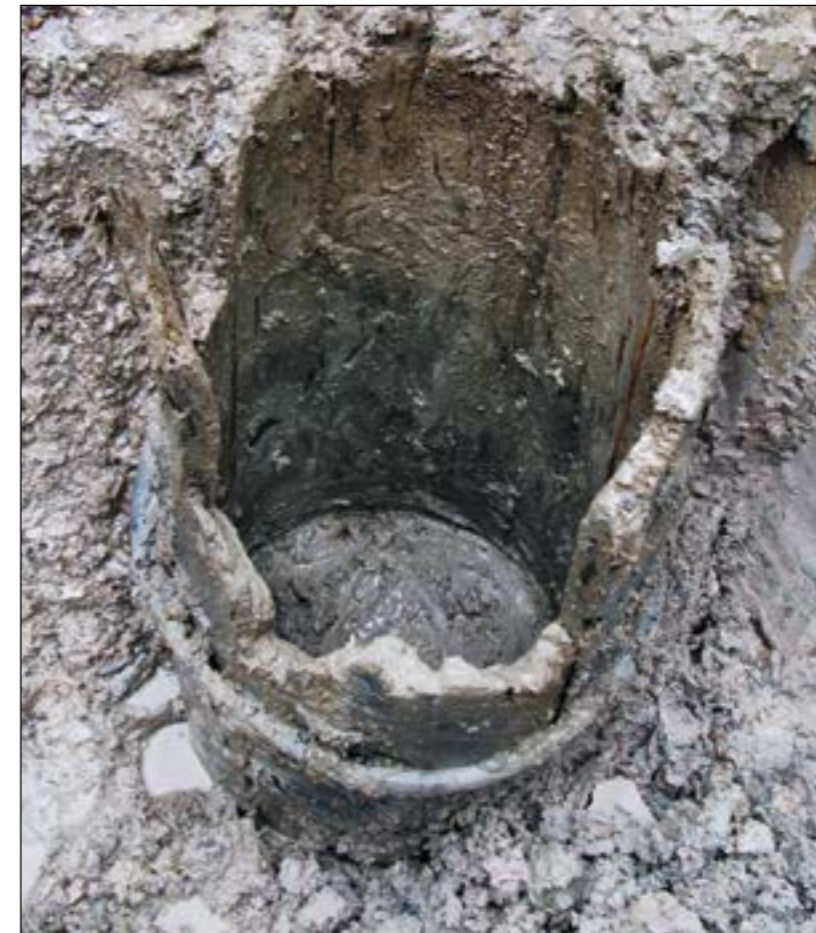
Figur 16 (överst). Den nedgrävda tunnan, A4772, i källare 1. Foto av Ebba Knabe.

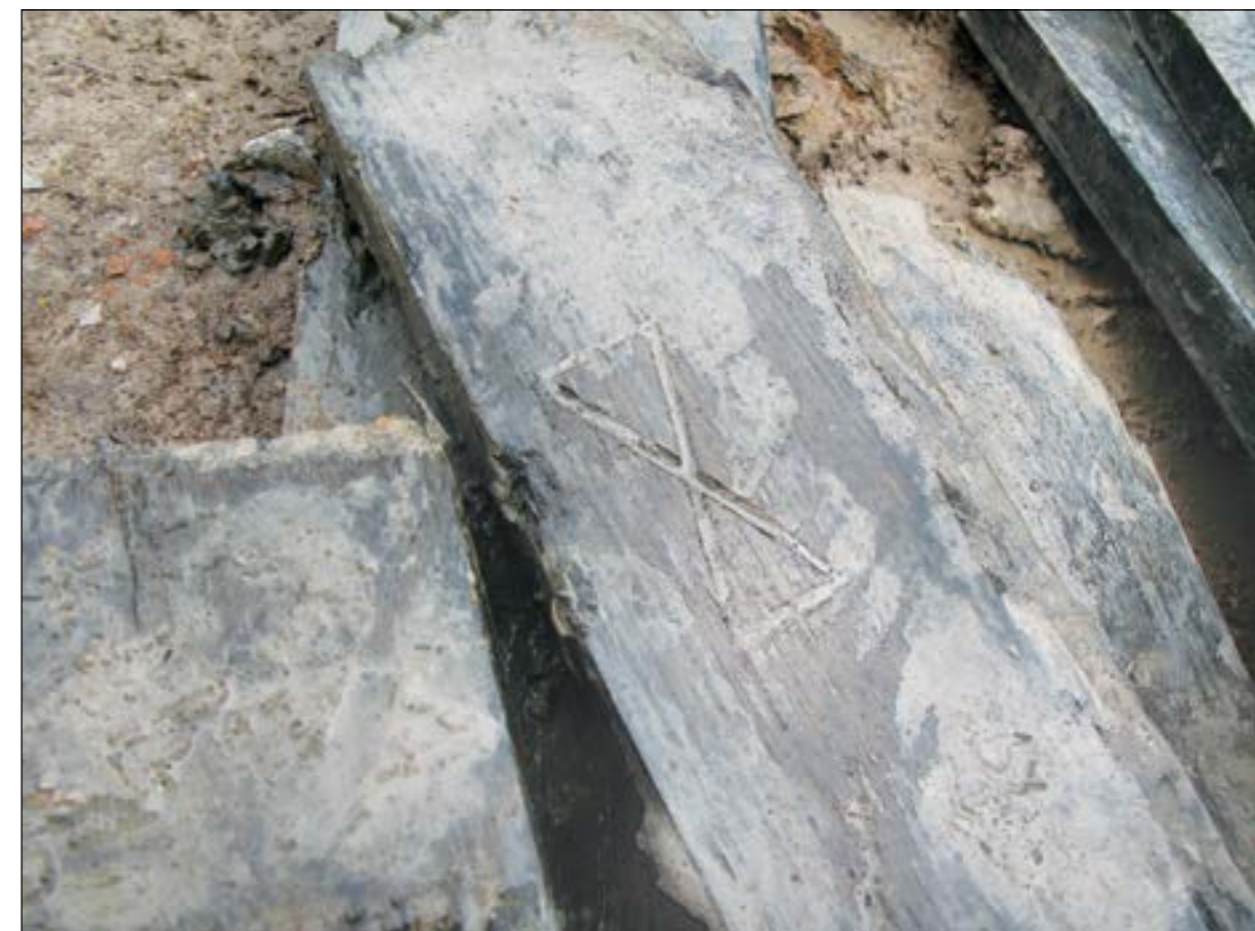
Figur 17 (nederst). På tunnan A4772, fanns ett bomärke inristat. Foto av Ebba Knabe.

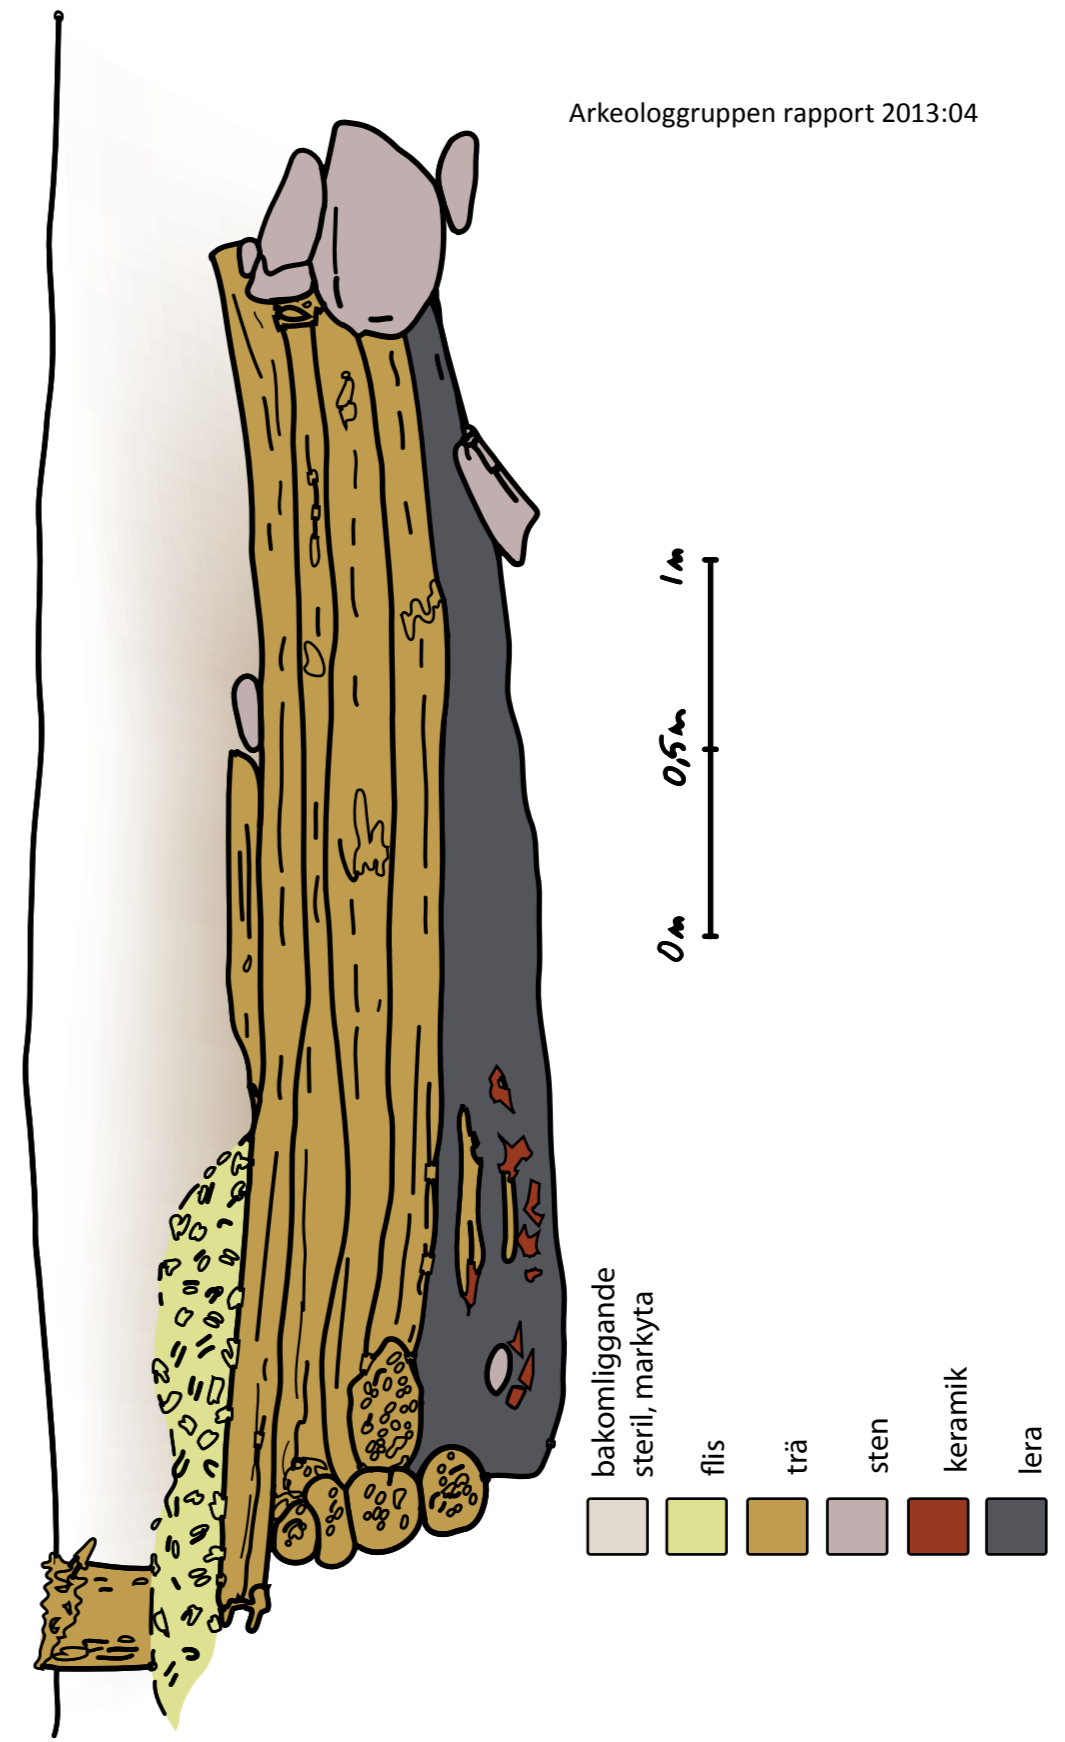
Figur 18b (ovan). Sektionsritning av den västra väggen mot väster. Här syns tre till fyra stockvarv med timmer och en stående stolprest. Källaren vilar på lera som delvis var uppblandad med tegelkross. Det gröngula lagret är ett trä- och flislager. Skala 1:20. Ritning av Nina Balknäs.

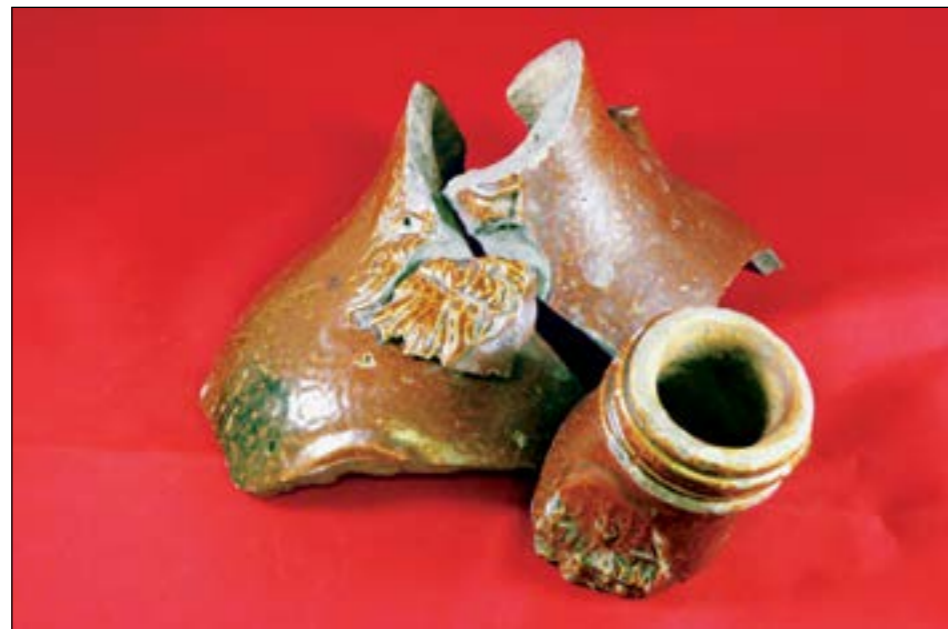
Figur 21. Bartmankruset som hittades deponerat invid syllstenarna i hus 4. Foto av Leif Karlenby.

Möjligen kan det röra sig om ett deponerat husoffer, vilket inte är helt ovanligt förfarande under den här tiden och särskilt med tanke på Bartmankruset skulle en sådan tolkning vara möjlig. Problemet är att A1828 ligger tämligen isolerad och ingår inte i någon struktur. Nöt-boskap och gris var den dominerande arten för köttförsörjning och därefter får eller get. Ett fåtal bitar av fiskben iaktogs men då ingen sällning förekom är det svårt att uttala sig om mängden i förhållande till de övriga djurarterna. Sannolikt har fisk utgjort en stor del av hushållsnäringen.

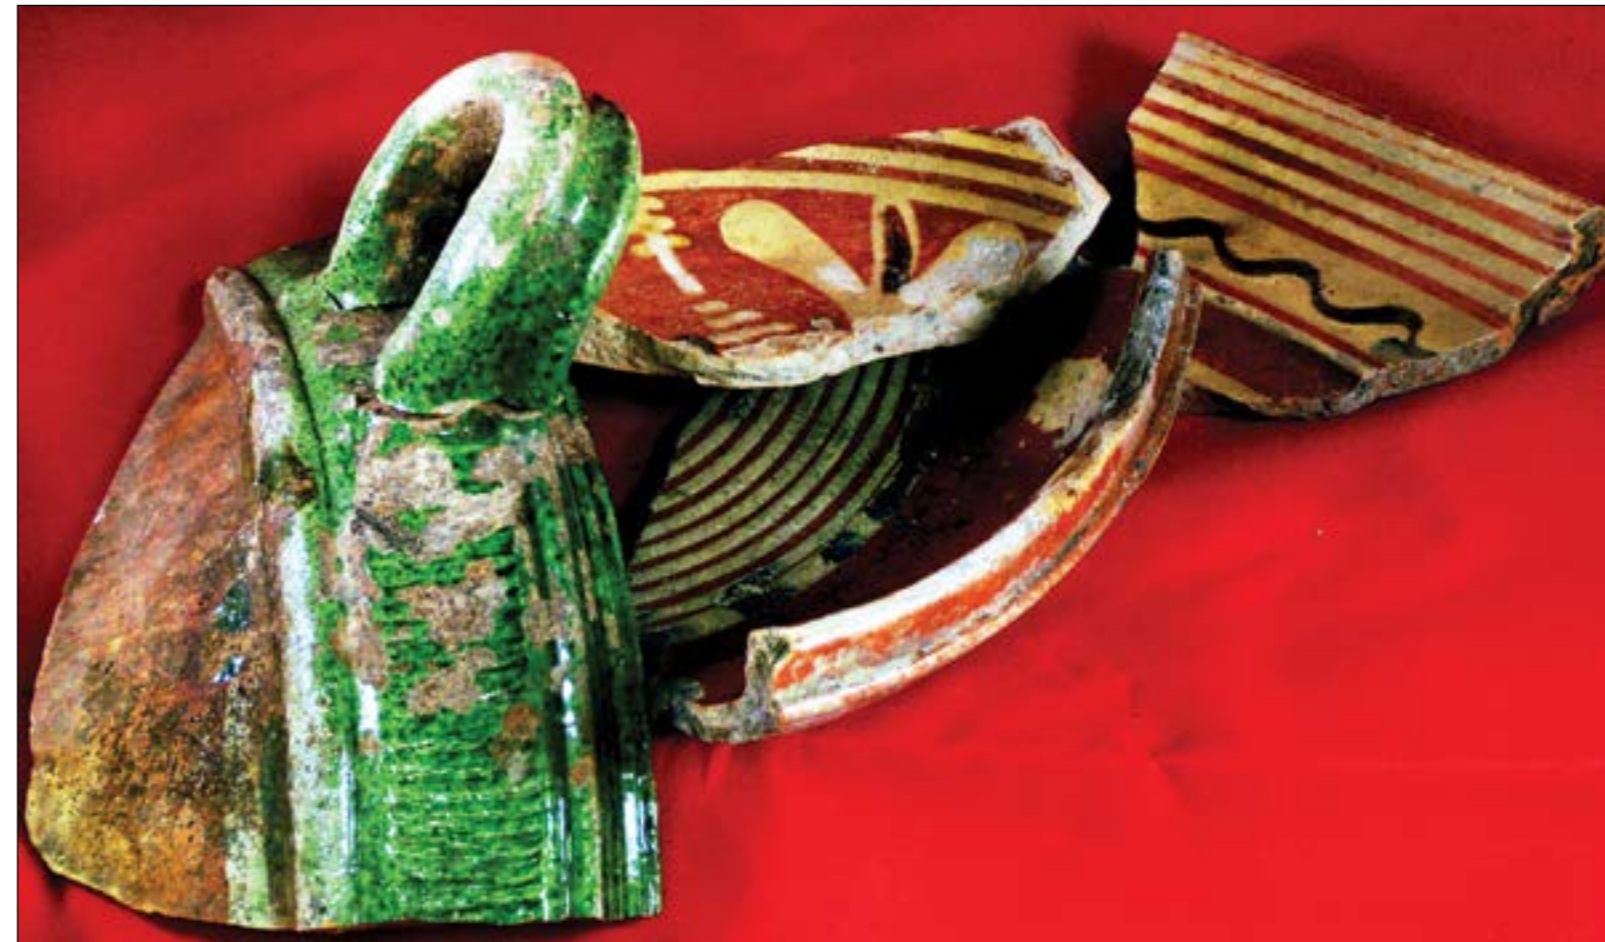
Figur 24. Exempel på keramik av typen rödbrännande gods som hittades med en datering till åren 1680–1720. Foto av Leif Karlenby.

I sammanhanget, och som jämförelse med andra platser, kan noteras att mer än hälften (55%), av rödgodset är dekorerat. De vanligaste dekorerna är hemring, engobe, koncentrisk cirkel och våglinjer. Istället för förhållandet mellan öppna och slutna kärl används här dekorerade kärl som indikator för bordskärl. Förhållandet avviker inte från vad som vanligen är fallet vid andra undersökningar, andelen bordskärl är normalt något högre. Det är inte vågat att i sammanhanget hävda att fördelningen återspeglar en bild av ett normalt hushåll, då det samlade materialet visar en sannolik fördelning mellan köks-och/eller förvarings- respektive bordskeramik. Bland det formbestämda bordsmaterialet finns serveringsfat, fat, skålar och kannor medan den andra kategorin representeras av krukor och grytor. Flera trebensgrytor finns i materialet och de företräds av ben och rörskaftshandtag.

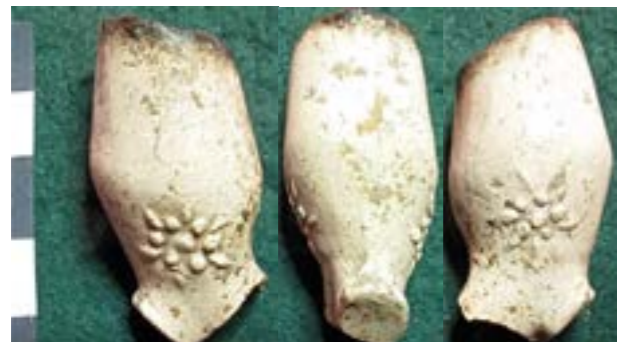
28.

Holländsk pipa med dekor av enkla Tudorrosor med foderblad betecknade 6,1/5,1.

(Se "Datera en kritpipa" som kan hämtas hem från Tobaksmuseums hemsidan www.tobaksochtandsticksmuseum.se) Tillverkad 1630-1635. Formen tyder på Amsterdam. 34,5x18,6x11,1. N13,5. R3.

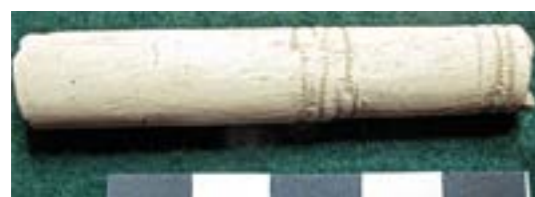
86.

Skaftbit från holländsk pipa med dekor "2 Rillband --- 2 Rillband". Användes under 1600-talet.

Dia 10. R2,5.

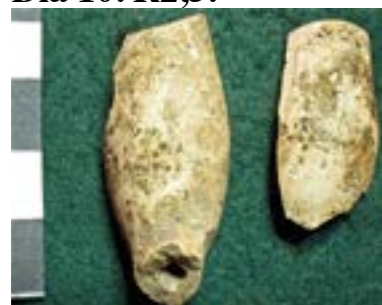
78.

Fragment av holländsk pipa. Troligen medio 1600-talet. Pipan har troligen gått sönder och karvningar runt nederdelen tyder på att ägare försökt laga dem genom att sätta dit ett nytt skaft.
