## Åsbro – Askersund

Särskild arkeologisk utredning etapp 1 inför utbyggnad  
av väg 50, Lerbäcks och Askersunds socknar, Närke

Dnr 431-5368-2013

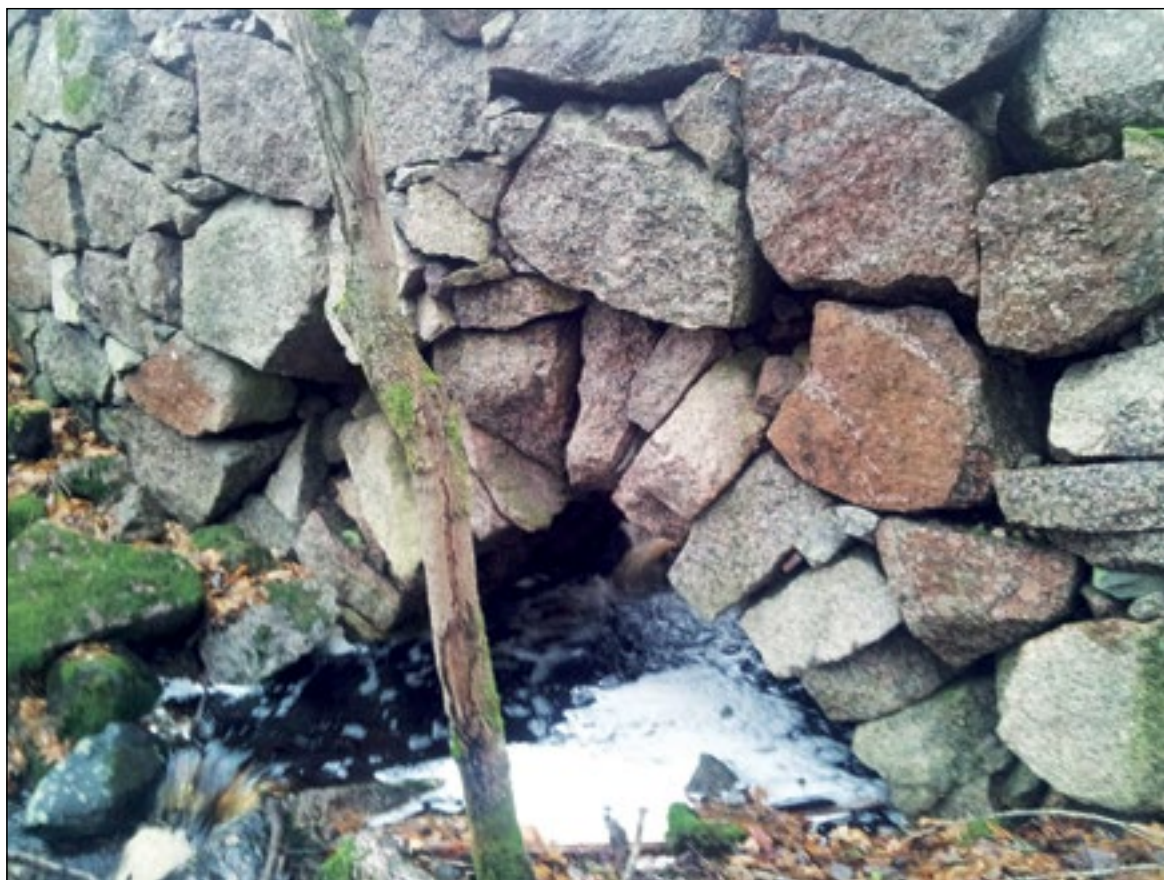
*Figur 4. Detalj av grunden till Askersunds stadskvarn, objekt 19. Foto taget från söder av Annica Ramström.*

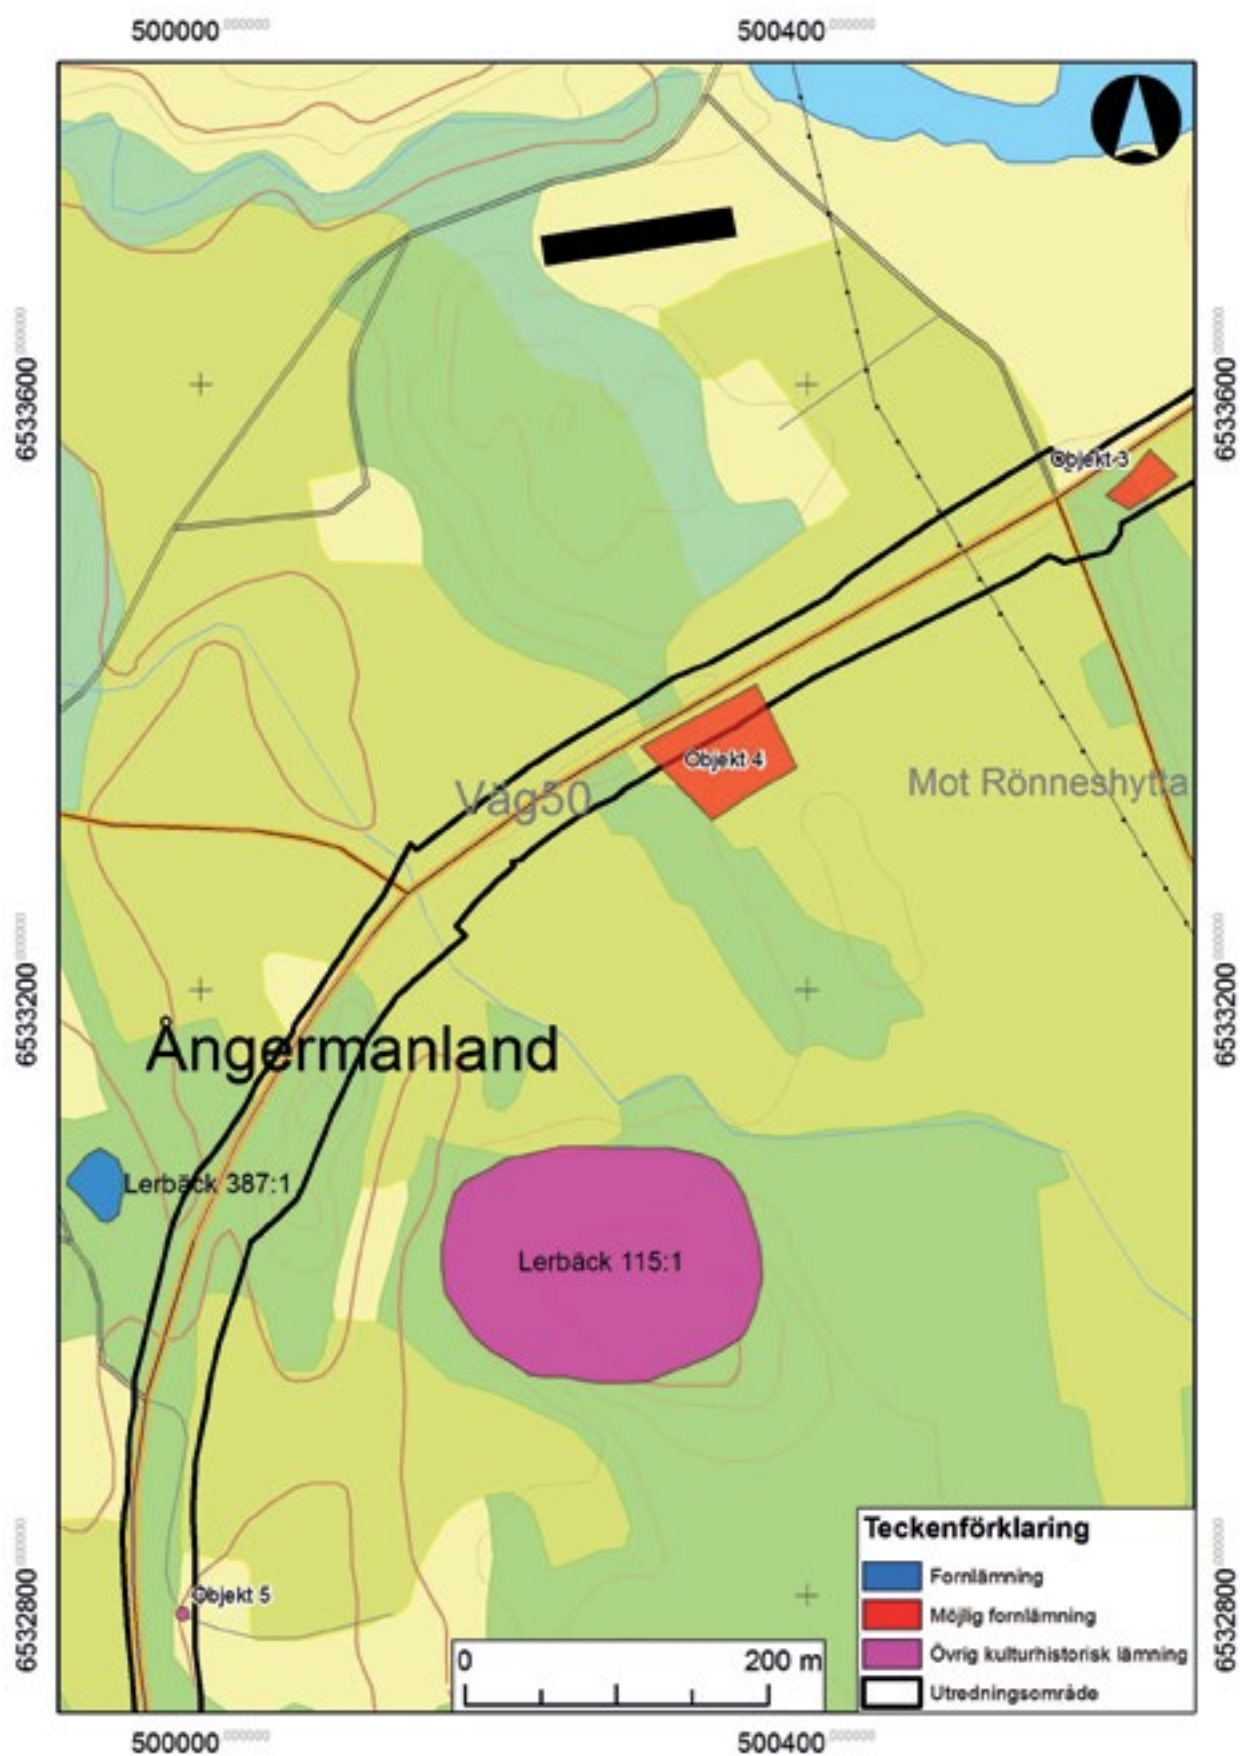
Figur 7. Objekt 3–5 markerade som möjliga fornlämningar och som övrig kulturhistorisk lämning. Skala 1:5 000.

Boplatsläge, 40x24 meter stort, cirka 100–110 meter över havet. Beläget i en beteshage på en förhöjning som övergår i en västsluttning. På kullen finns antydningar till terrasseringar stöttade med större stenar. Där finns även uppkastad sten från åkern. I söder och sydost finns berg i dagen.

Boplatsläge, 85x65 meter stort område på en västsluttning i beteshage. Förhöjningen sticker ut som en udde i väster på en höjd av 100–110 meter över havet. Söder om objekt 4 återfinns en sedan tidigare känd övrig kulturhistorisk lämning, RAÄ Lerbäck 115:1. Lämningen utgörs av en plats med tradition. Enligt FMIS rör det sig om en *”bergshöjd benämnd Bunkaberget. På toppen av berget har man tidigare tänt påskeldar. Ovanpå berget ligger ett mindre kärr, benämnt Goliatkärret/Pilati träsk (enl R Carlsson, Falla). I SV delen är en bitvis terrasserad mindre väg med kortare avsnitt upplagda eller kallmurade stenar”* (FMIS).

Husgrund från historisk tid, belägen söder om torpet Bunken och direkt söder om grusvägen. Husgrunden är 8x5 meter stor och byggd på en kulle. I husgrunden finns en källare som löper under hela huset. Ingång i nordöstra hörnet på långväggen. Välbevarad.

Datering okänd, hustypen och bevarandegraden gör att den tolkas som en ekonomibyggnad till torpet norr om vägen. Enligt Sundboprojektet ska åtminstone ett torp vid Bunken ha belägg från 1438 ([www.sundboprojektet.wordpress.com](http://www.sundboprojektet.wordpress.com)). I samband med de restaureringsarbeten som gjordes av Örebro Länsmuseum år 2008–2009 daterades fastigheten Bunken 4:1 till att vara uppförd runt år 1850. Objekt 5 bedöms vara tillkommen efter år 1850. Välbevarad.

*Förslag till åtgärd: Arkeologisk utredning etapp 2, utredningsgrävning.*

*Förslag till åtgärd: Ingen åtgärd.*

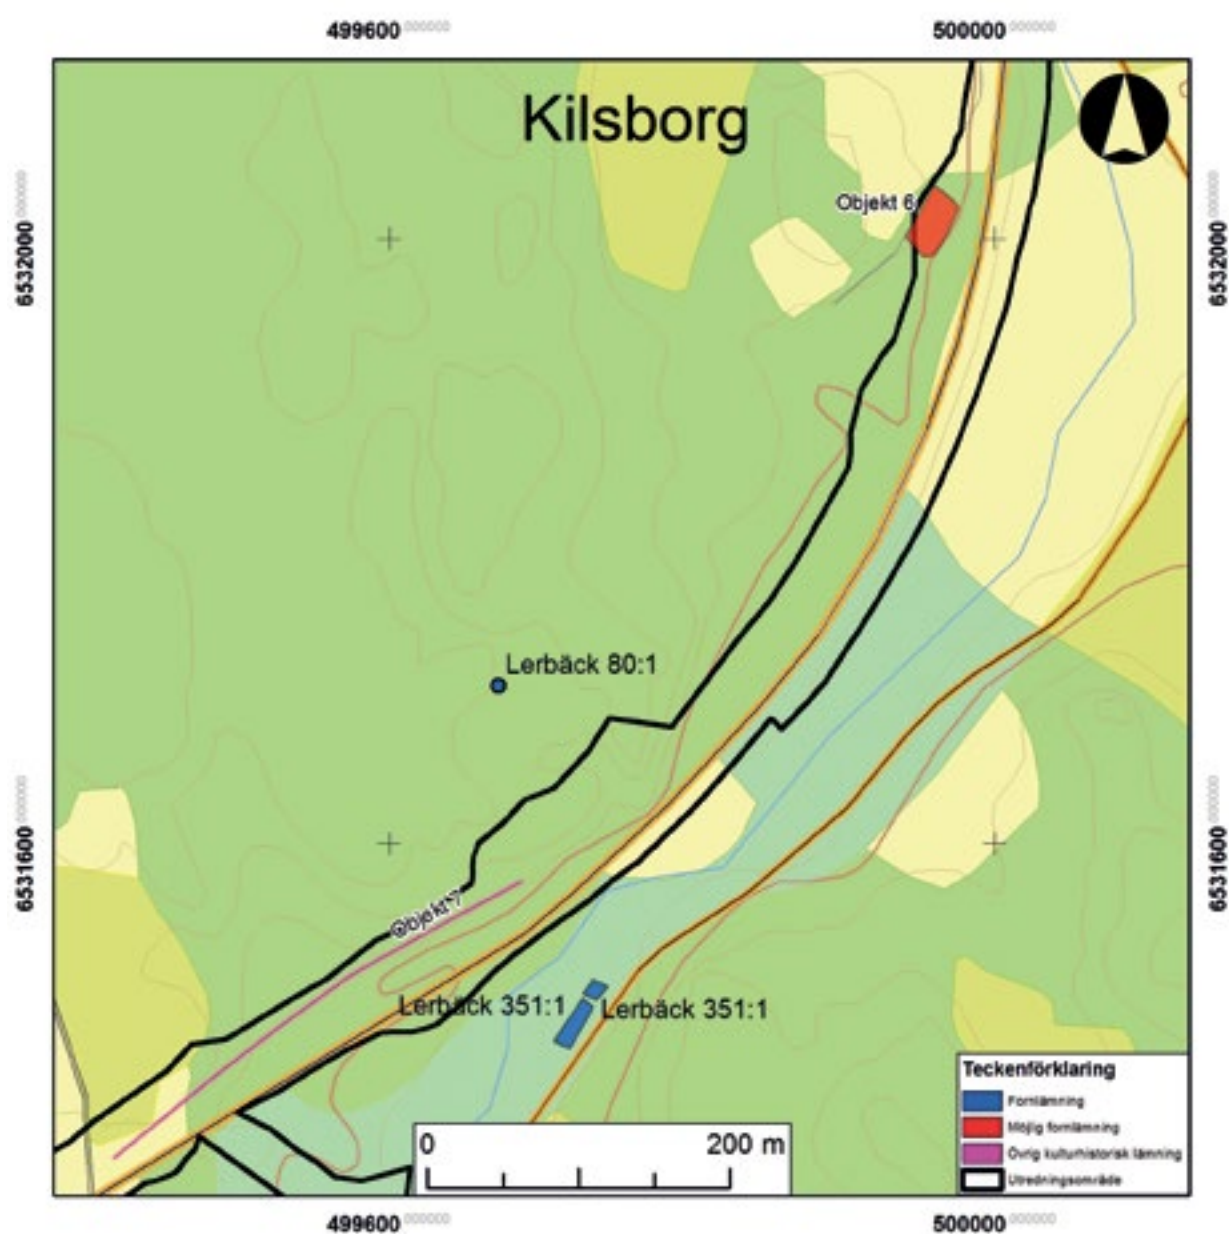
Figur 8. Objekt 6–7 markerade som möjlig fornlämning och som övrig kulturhistorisk lämning. Skala 1:5 000.

Boplatsläge, 40x25 meter stort och cirka 100–110 meter över havet. Beläget på en udde av sandmark mot söder. Idag bevuxen med gles granskog. Stenåldersläge.

Färdväg, järnväg/banvall. 330 meter lång rest efter banvallen från ASLJ, Askersund-Skylberg-Lerbäcks järnväg, som löpte mellan Lerbäck och Askersund för person- och godstrafik. Järnvägen invigdes i juni år 1883 och lades ner år 1955. Välbevarad.

*Förslag till åtgärd: Arkeologisk utredning etapp 2, utredningsgrävning.*

*Förslag till åtgärd: Ingen åtgärd.*

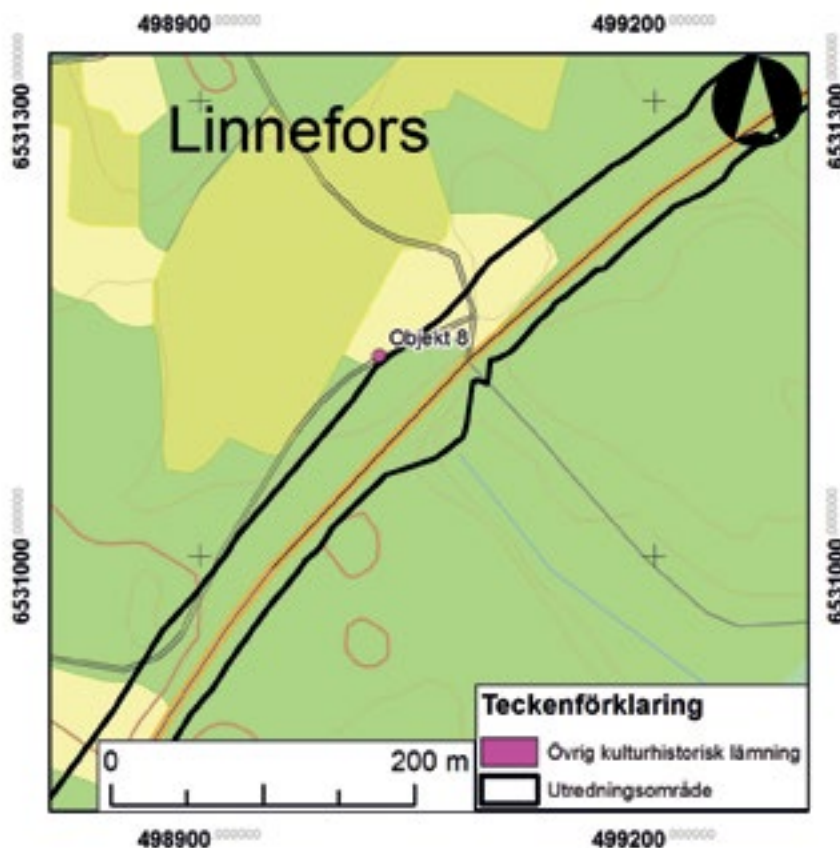
Figur 9.  
Objekt 8 markerad som övrig kulturhistorisk lämning. Skala 1:5 000.

Lägenhetsbebyggelse från historisk tid, bestående av en bevarad jordkällare invid en bäck som avleder vatten från mossmark öster om bebyggelsen. En övertorvad kulle kan möjligen utgöra resterna efter en backstuga. Direkt norr och söder om bebyggelsen finns små röjda åkertegar. Byggnadsmaterialet i jordkällaren är av modern karaktär.

*Förslag till åtgärd: Ingen åtgärd.*

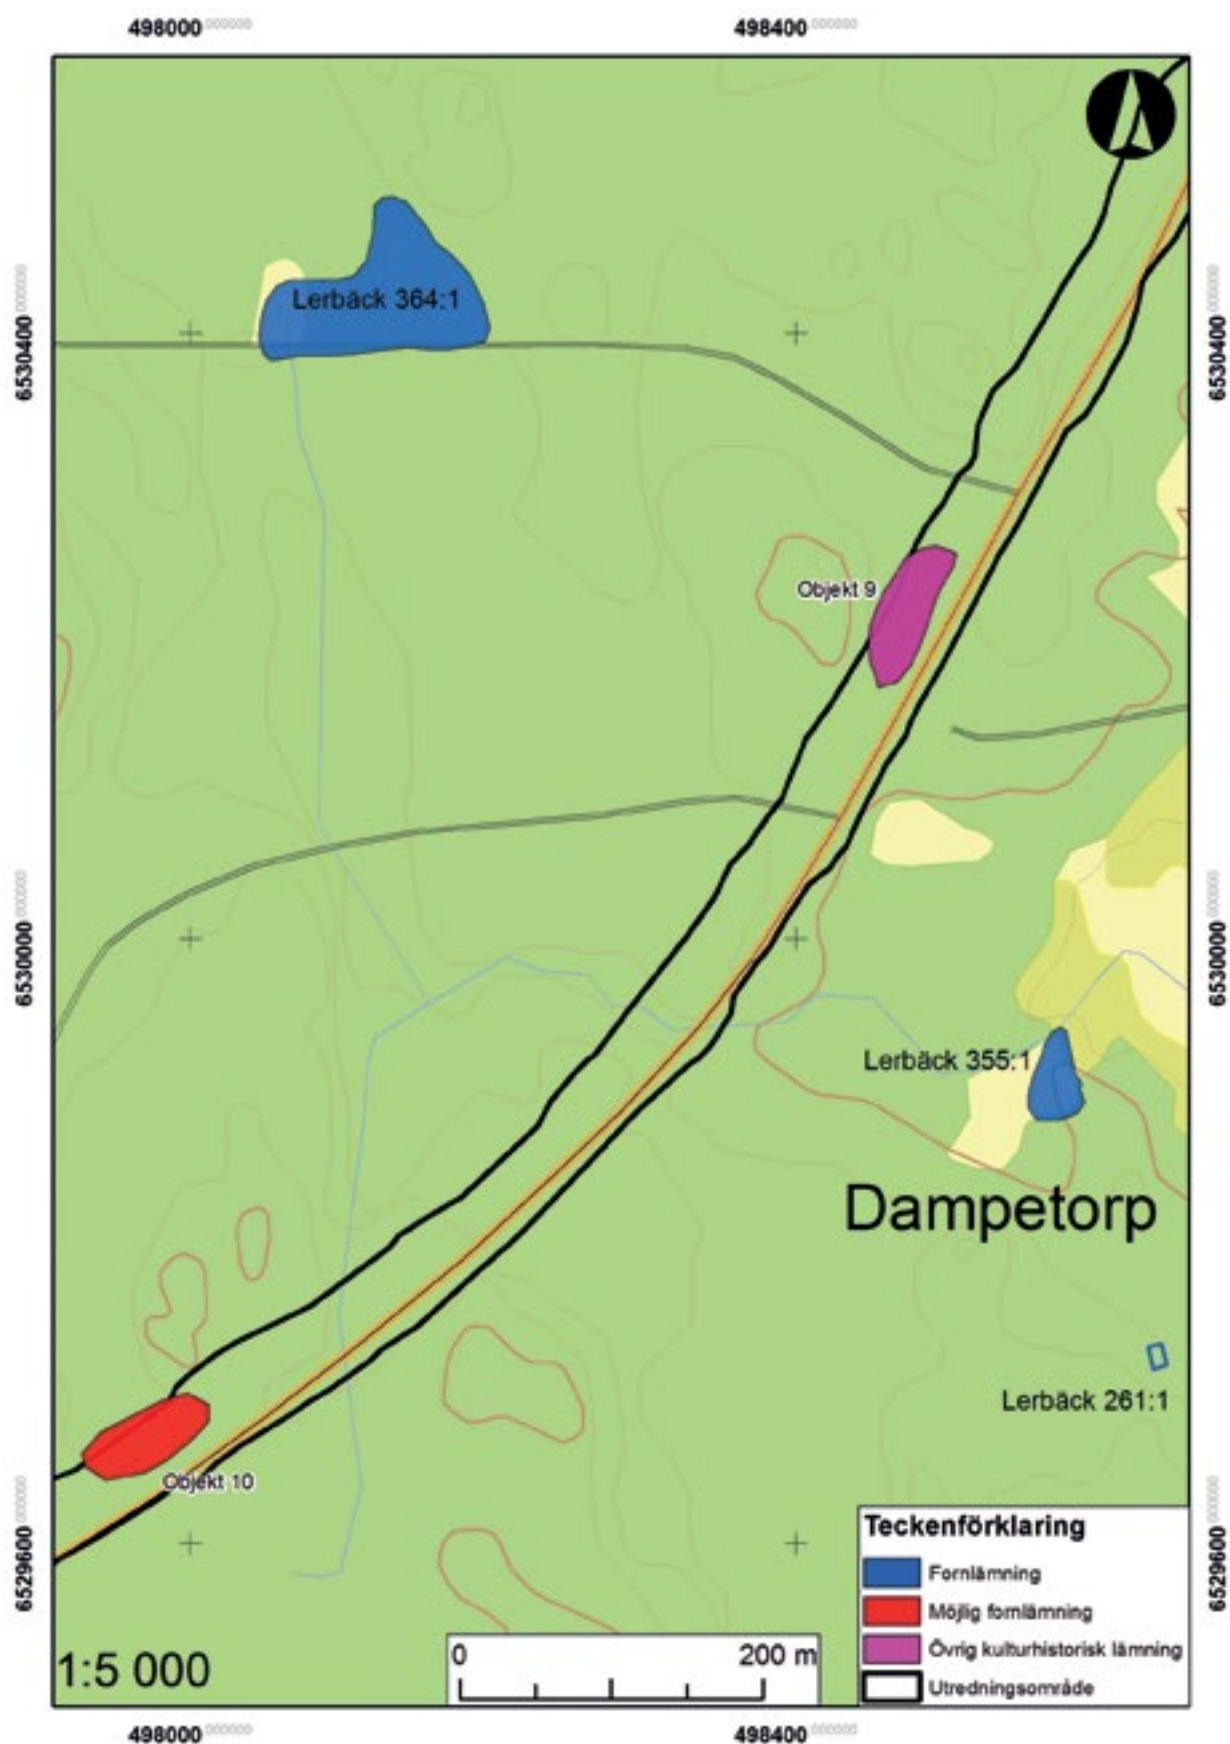
Figur 10. Objekt 9–10 markerade som möjlig fornlämning och som övrig kulturhistorisk lämning. Skala 1:5 000.

Röjningsrösen, belägna inom en yta av 100x40 meter, i mycket kraftig slyskog, endast de rösen som var synliga kunde registreras. Lämningen består av:

1/Odlingsröse, runt, 4 meter i diameter och 0,3–0,4 meter högt bestående av mycket blandad stenstorlek 0,2–0,4 meter stora. Välbevarat. Övertorvat.

2/Odlingsröse, 5 meter i diameter och 0,3–0,4 meter högt bestående av sten 0,2–0,3 meter stora. Röset är skadat i samband med byggandet av väg 50, endast halva återstår. Övertorvat.

3/Odlingsröse, runt, 6 meter i diameter och 0,3–0,4 meter högt bestående av sten i storleken 0,3–0,4 meter. Välbevarat. Övertorvat.

Fossil åker samt röjningsrösen, en 90x40 meter stor yta belägen i gles barrskog som genomskärs av ett mindre vattendrag. Lämningen består av:

1/Ett 10-tal röjningsrösen, oregelbundet runda mellan 6–4 meter i diameter och 0,3–0,4 meter höga. Belägna i svag östsluttning. Samtliga rösen är kraftigt övertorvade.

2/Stensträng, det vill säga en enradig hägnad, delvis glest lagd. Hägnaden är 25 meter lång och består av sten. Stenarna är 0,4–0,5 meter stora. Hägnaden är kraftigt övertorvad.

Förslag till åtgärd: Ingen åtgärd.

*Förslag till åtgärd: Arkeologisk utredning etapp 2, utredningsgrävning.*

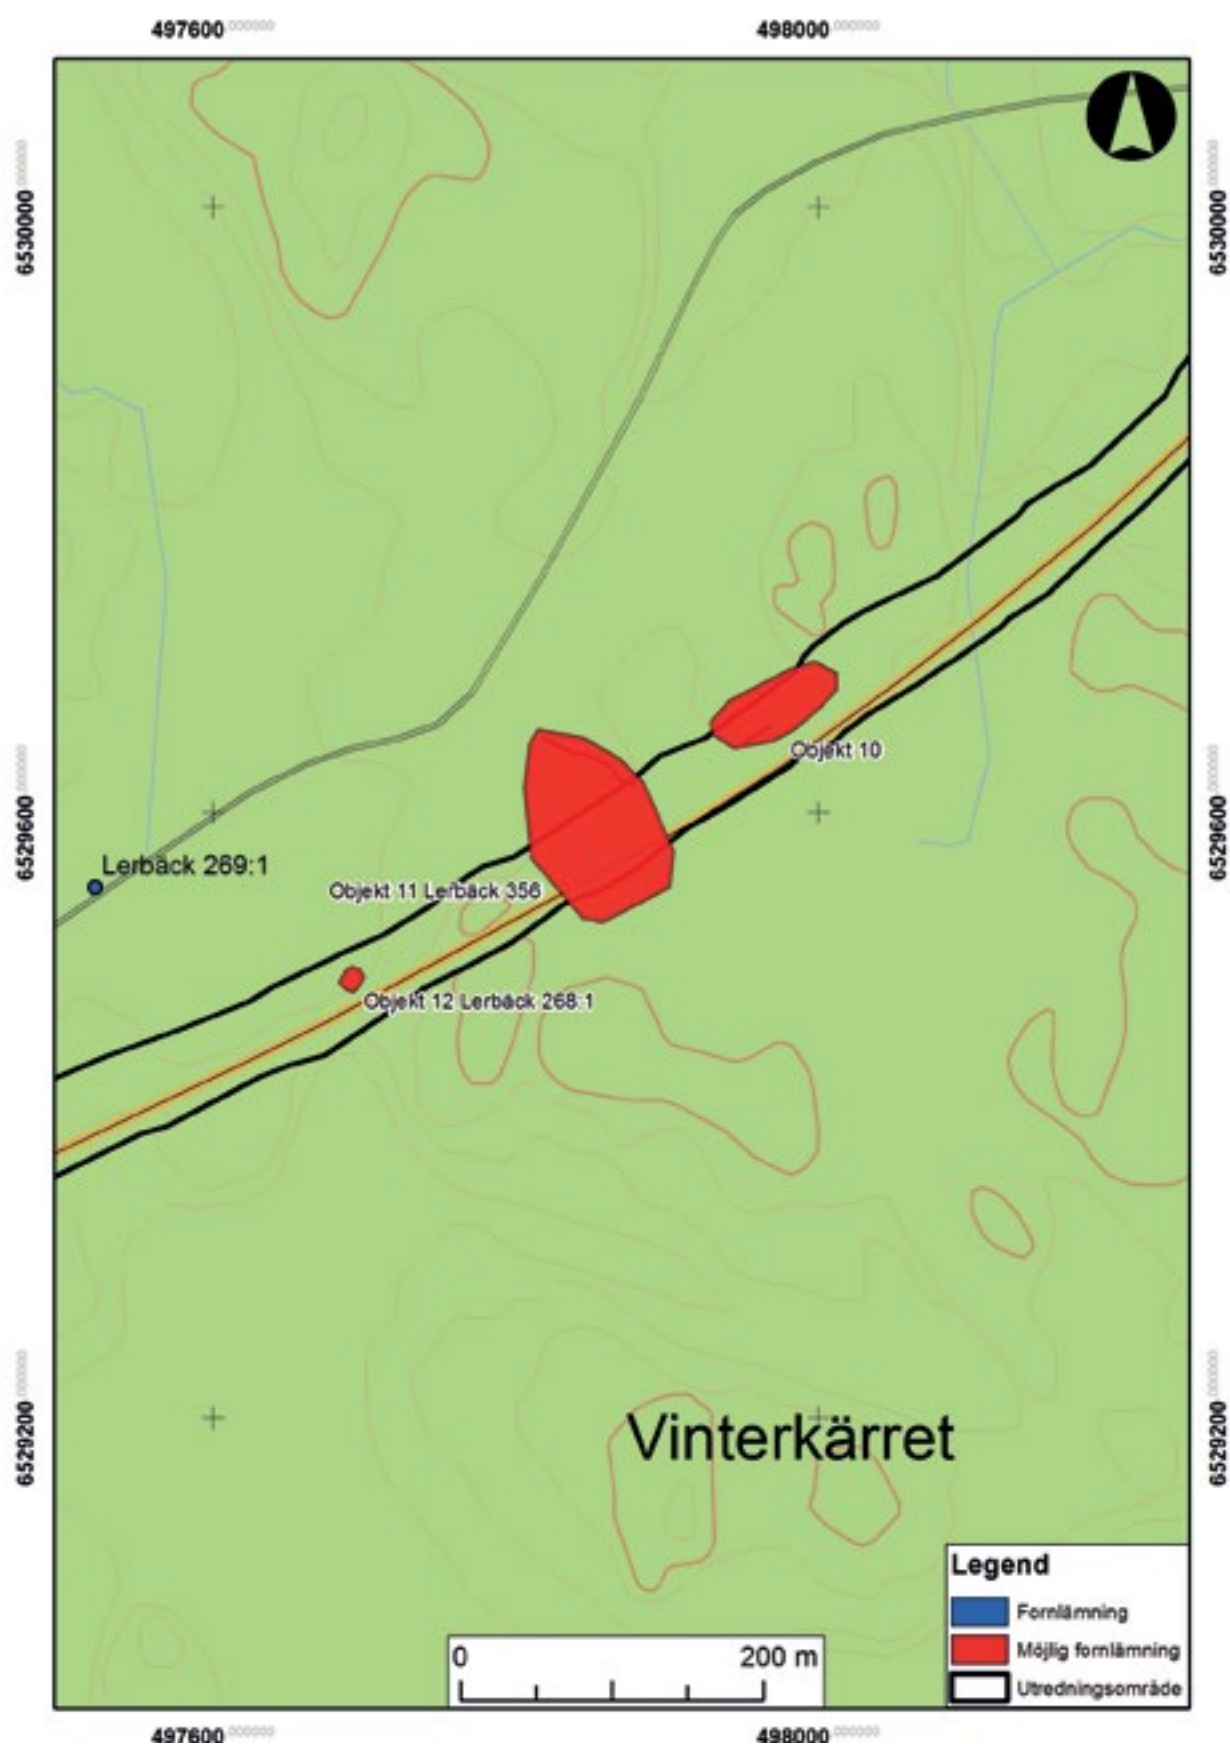
Figur 11. Objekt 11 markerad som möjlig fornlämning. Skala 1:5 000.

Lägenhetsbebyggelse, rest efter backstugan Espedalsfallet. Belägen i en svacka strax intill ett vattendrag. Lämningen, som upptar en yta av 135x90 meter, är kraftigt bevuxen med granskog och sly. Lämningen består av:

1/1 eller 2 stycken husgrunder, det gick inte att urskilja på grund av den kraftiga växtligheten. Grunden eller grunderna är tillsammans 15x6 meter i sydsydost-nordnordvästlig riktning, enligt FMIS består lämningen av 2 husgrunder varav 1 med spisröse.

2/Jordkällare, 6x4 meter stor och uppbyggd till 1 meter. Ingång mot väster.

3/Stenmur, 75 meter lång och 0,5 meter bred och upp till 1,2 meter hög. Kraftigt övertorvad.

Bevarandegraden går inte att avgöra på grund av den täta växtligheten.

*Förslag till åtgärd: Arkeologisk utredning etapp 2, utredningsgrävning.*

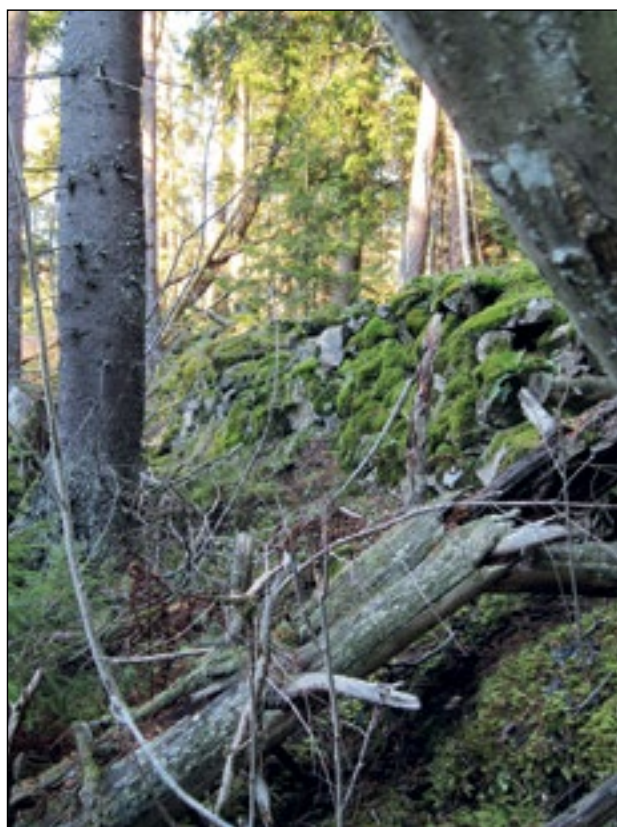
*Figur 12. Stenmuren som ingår i objekt 11, belägen på ett höjdrön direkt norr om bebyggelsen. Foto taget från öster av Annica Ramström.*

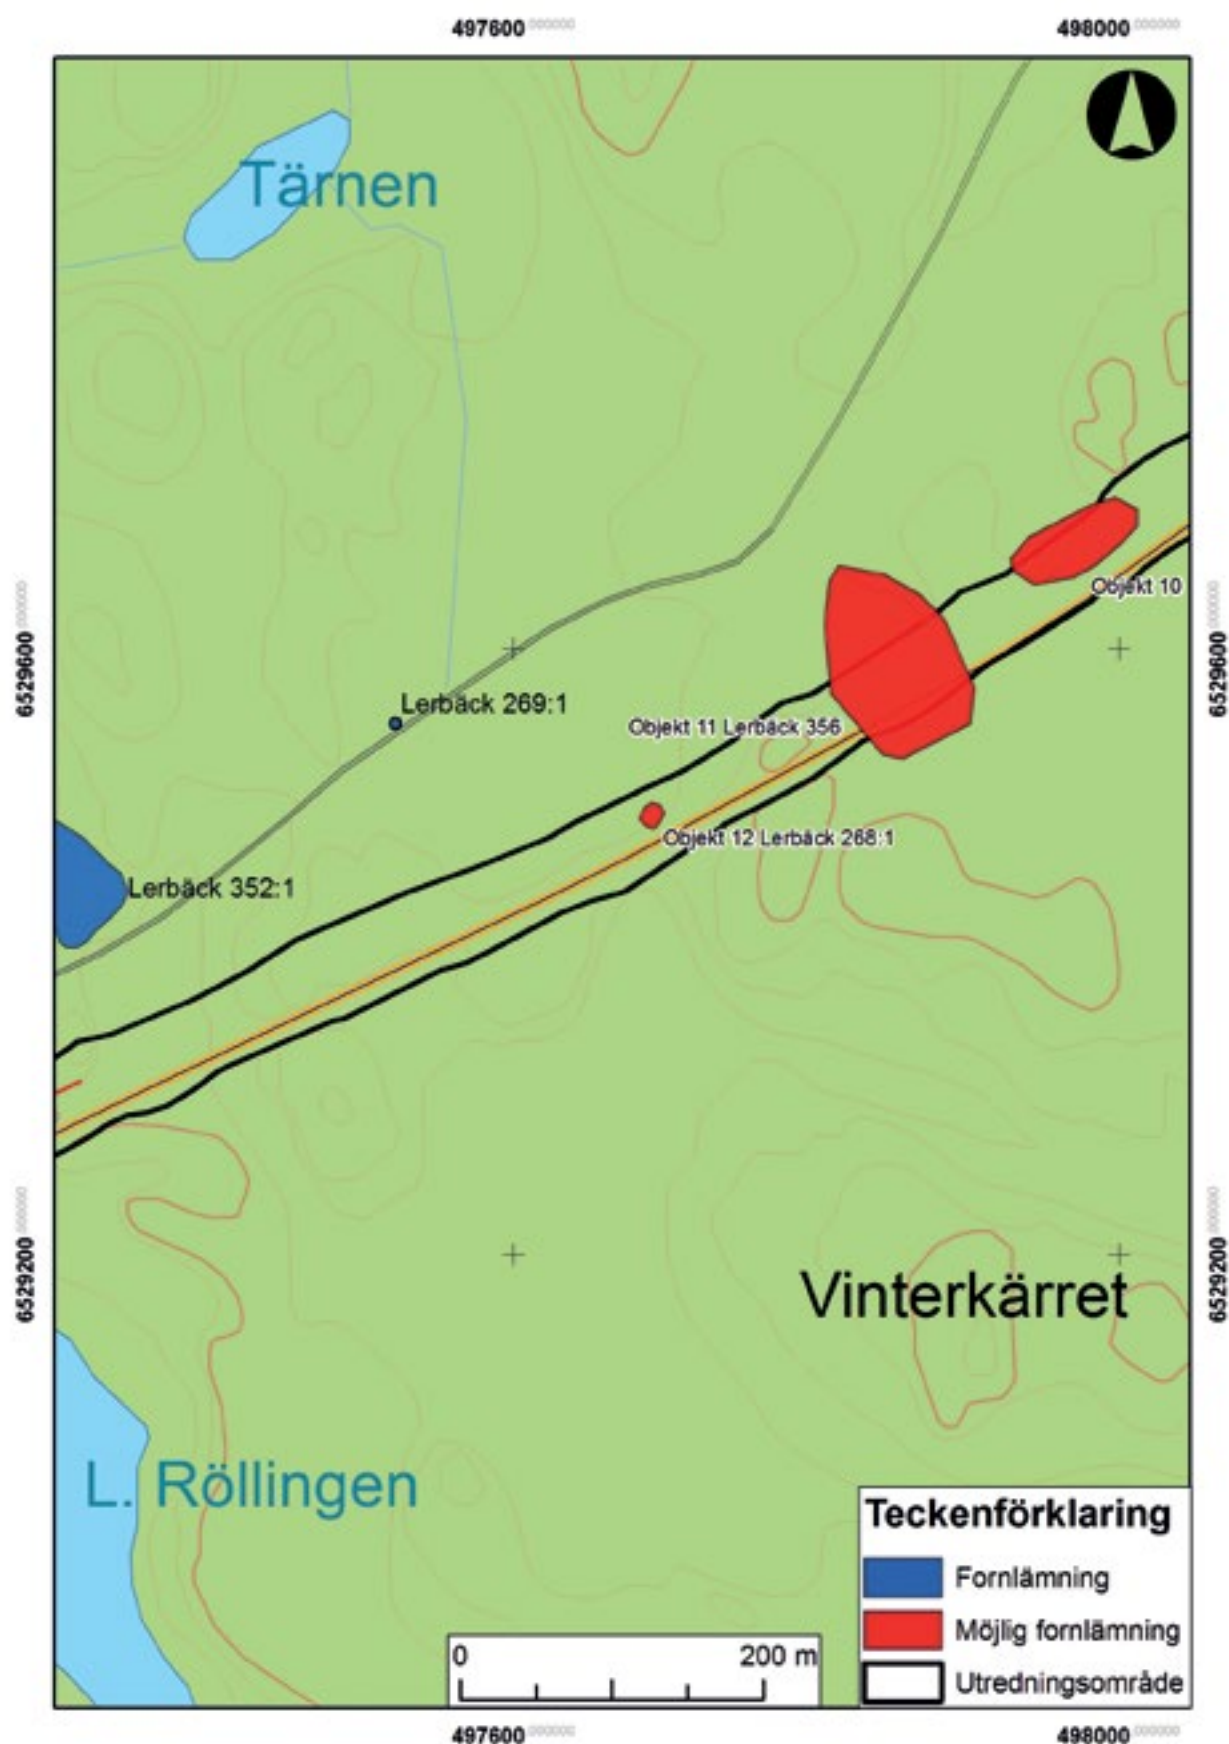
Figur 13. Objekt 12 markerad som möjlig fornlämning. Skala 1:5 000.

1/ Ugn, 3x2 meter, kallmurad, upp till 1,5 meter hög av utvald natursten, vilket gör att ugnskonstruktionen fått en slät yta utanpå. Lämningen är delvis inbyggd i en naturlig förhöjning. I den nedre delen, mot nordnordväst finns en 0,5 meter stor, valvslagen, öppning. Området runt själva ugnslämningen har grävts ur, vilket ger ugnen en given plats mot det omgivande landskapet. På platsen har stora markberedningar gjorts, sanden som utgör bottenmaterial i området kan ha använts som råvara.

2/ Vall, cirka 15 meter lång och 2–3 meter bred och upp till 2 meter hög. Anläggningarna i området är välbevarade men kraftigt övertorvade. I FMIS har ugnen tolkats som en ask- eller tjärugn, i ett tillägg år 1982 står att förutom aska togs också fosfor ur ugnen som gödsel till åkrarna. Belägg för denna tolkning saknas i FMIS. Där uppges även att ugnen benämns Askungen. Belägg för denna namnform saknas i arkivmaterialet och kan möjligen vara lokalbefolkningens namn på platsen. Platsen saknas helt i det historiska kartmaterialet, lämningen har dock legat på Ingelsbyns marker under historisk tid. Någon datering eller säker funktion för ugnen saknas.

*Förslag till åtgärd: Arkeologisk utredning etapp 2, utredningsgrävning.*

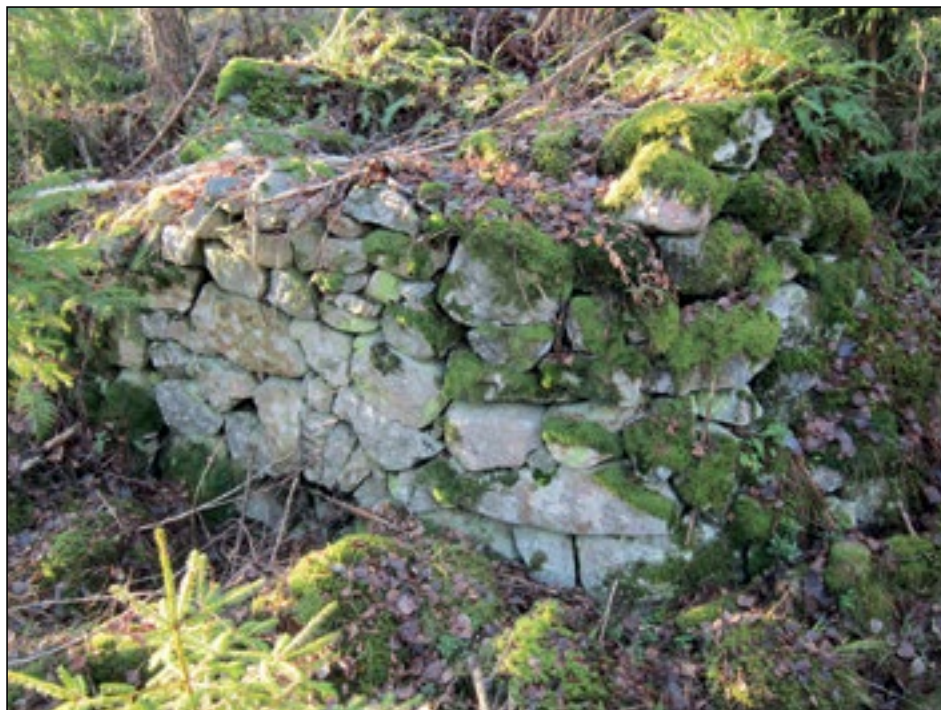
*Figur14. Ugnslämningen, objekt 12. Centralt i bilden syns en valvslagen öppning. Foto taget från norr av Annica Ramström.*

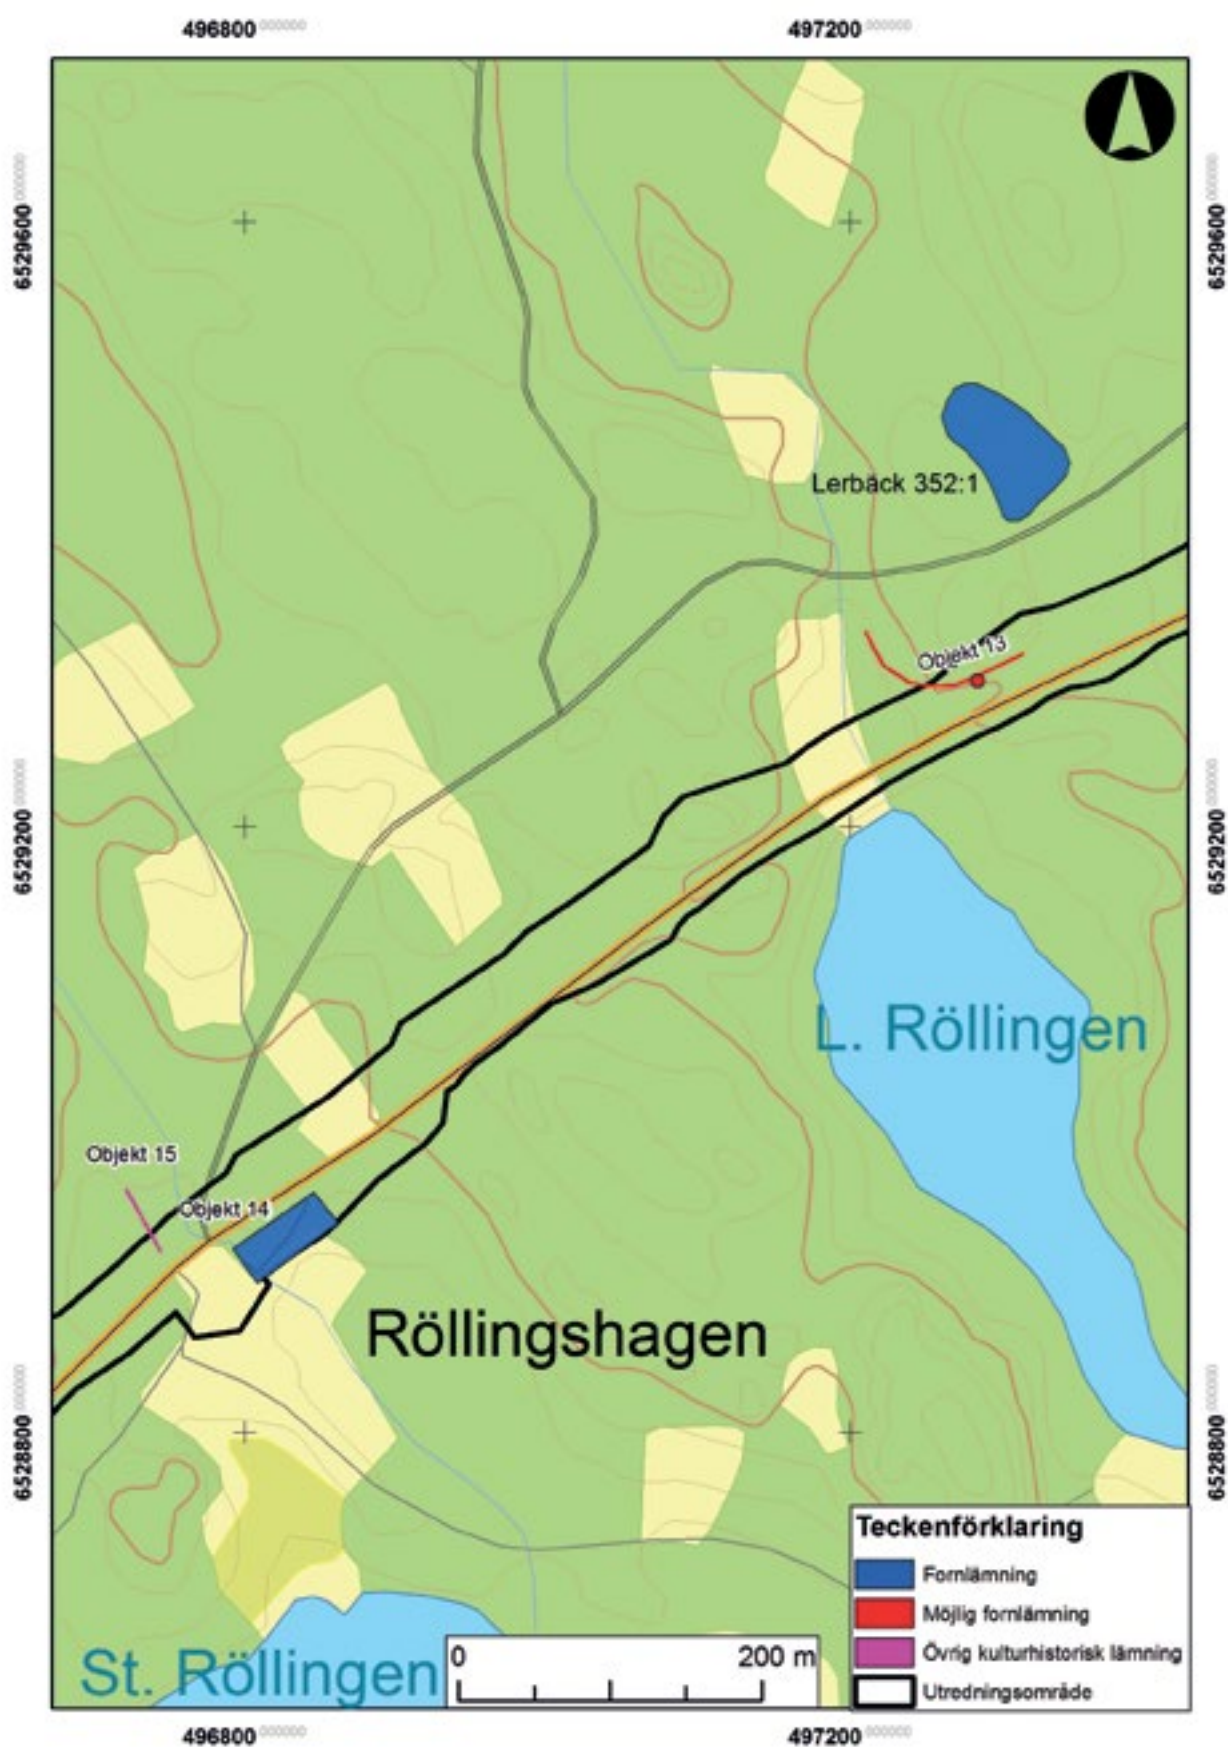
Figur 15. Objekt 13–14 markerade som möjlig fornlämning och som fornlämning.  
Skala 1:5 000.

- 1/Backstuga, 4x2 meter stor. Uppbyggd mot en stenmur (se 2), i dess östra del upp till 2 skift sten 0,2–0,4 meter stora, 0,4 meter hög. Ingången mot söder.
- 2/Stenmur, 130 meter lång och upp till 0,8 meter hög. I norra delen består muren av klumpstenar för att mot söder övergå till att bli mer vällagd i upp till tre skift stenar i storleken 0,2–0,5 meter.

- 1/Husgrund, otydlig cirka 4x5 meter i öst-västlig riktning. Grunden är tydligast mot väster.
- 2/Stenmur, 70 meter lång, 0,5 meter bred och cirka 0,7 meter hög. Består av sten i storleken 0,1–0,5 meter, lagda i upp till två skift. Hägnaden går i nord-sydlig riktning för att vinkla av i öst-västlig riktning och hägnar in ett gårdstun med en öppning i sydöstra hörnet.

- 3/Odlingsröse, kvadratisk 13x13 meter och 0,5 meter högt med sten i storleken 0,3–1 meter.
- 2/Odlingsröse, runt, 7 meter i diameter och 0,5 meter högt bestående av sten i storleken 0,3–1 meter.
- 4/Fossil åkermark, där de båda rösena är belägna i kanten av åkermarken som sträcker sig ytterligare öster om rösen och backstugan.

*Förslag till åtgärd: Arkeologisk utredning etapp 2, utredningsgrävning.*

*Förslag till åtgärd: Arkeologisk förundersökning.*

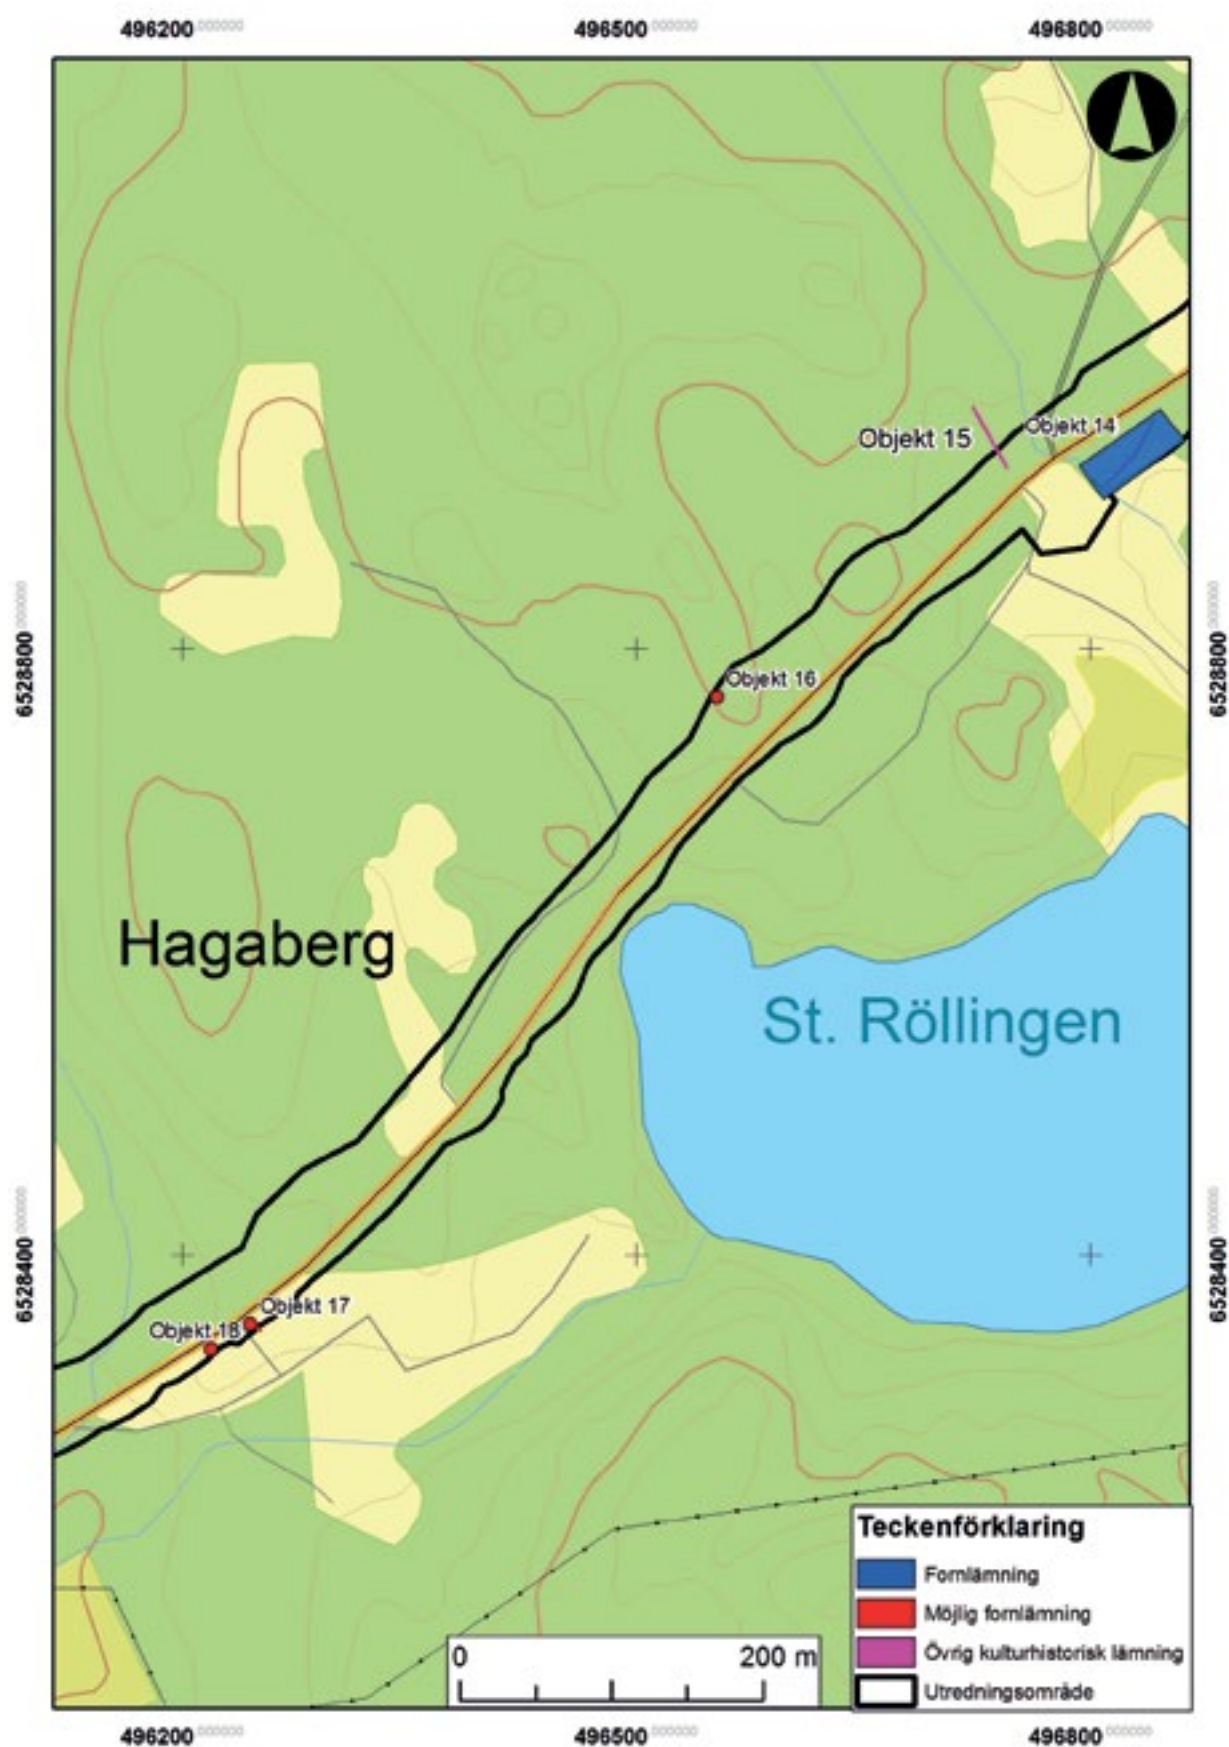
Figur 16. Objekt 15–17 markerade som möjliga fornlämningar och som övrig kulturhistorisk lämning. Skala 1:5 000.

Stenmur, 45 meter lång, 0,5 meter bred och 0,8 meter hög.

1/ Eventuell lägenhetsbebyggelse i form av en husgrund, cirka 6x5 meter bestående av en tydlig syllstensgrund med 0,3–0,4 meter stora stenar. På grunden finns sentida dumpad sten.

2/Eventuell tjärdal, 3x1,5 meter stor.

1/Husgrund med en gjuten betongplatta, under plattan finns en äldre syllstensgrund som är 6x5 meter stor, bestående av sten i storleken 0,3–0,4 meter stora.

2/Stensträng, 10 meter lång, bestående av en rad med klumpstenar cirka 1 meter stora som inhägnar ett gårdstun. I stensträngen finns en öppning mot väster.

*Förslag till åtgärd: Ingen åtgärd.*

*Förslag till åtgärd: Arkeologisk utredning etapp 2, utredningsgrävning.*

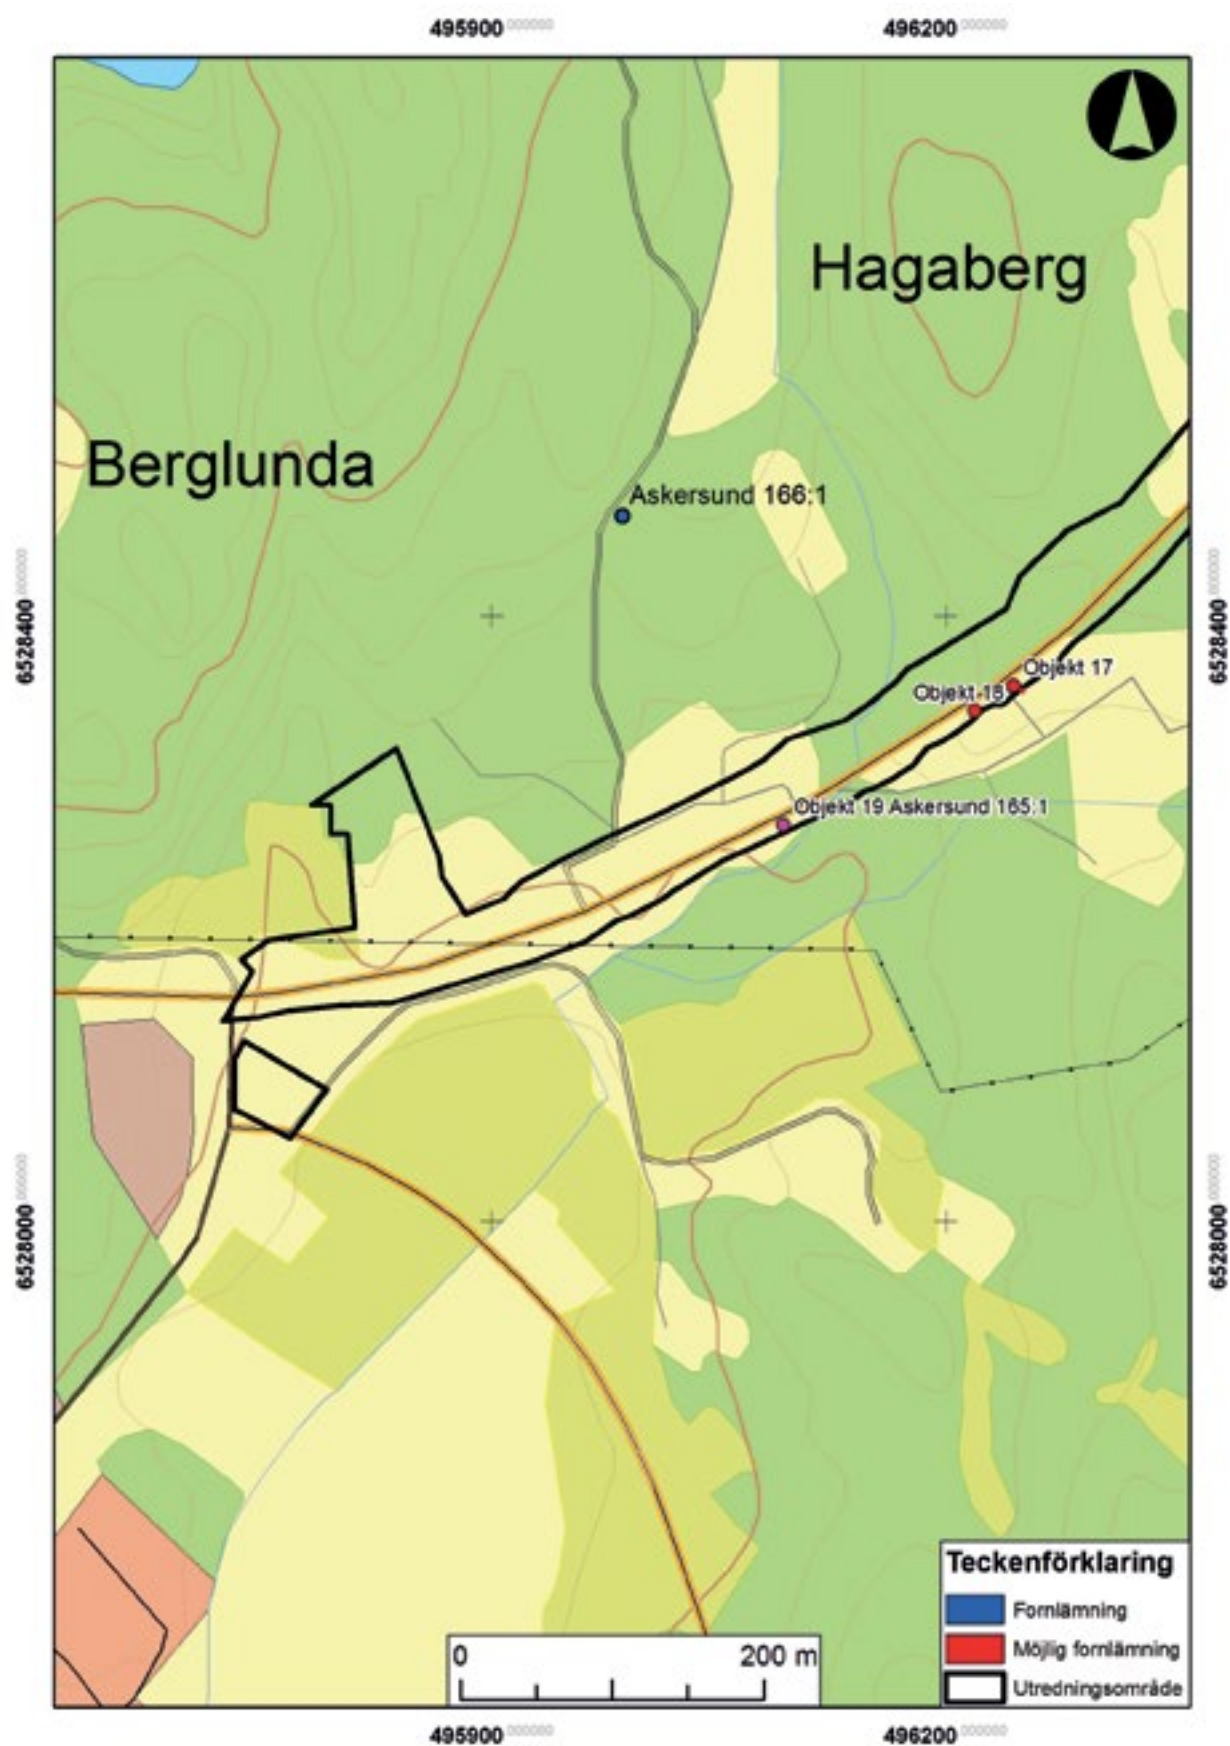
Figur 17. Objekt 18–19 markerade som möjliga fornlämningar. Skala 1:5 000.

Lägenhetsbebyggelse, belägen söder om infarten till stadskvarnen, nordväst om det befintliga huset, invid väg 50. Lämningen består av en husgrund, 10x6 meter i öst-västlig riktning. Syllen består av natursten i storleken 0,3–0,5 meter. I den östra delen finns en källare med valvslagen ingång.

1/Kvarngrund, kvadratisk 12x12 meter, stående murar upp till åtminstone 1,8 meter. Kvarnen har varit vattendriven och genom kvarnen rinner en bäck. Bäckan har gått att reglera uppströms. Stora markarbeten är gjorda i området kring kvarnen för att skapa bästa möjliga förutsättningar för en stor vattendriven kvarn.

2/Damm. I dammen lagrades vatten för att sedan släppas på till kvarnen i en jämn ström.

*Förslag till åtgärd: Arkeologisk utredning etapp 2, utredningsgrävning.*

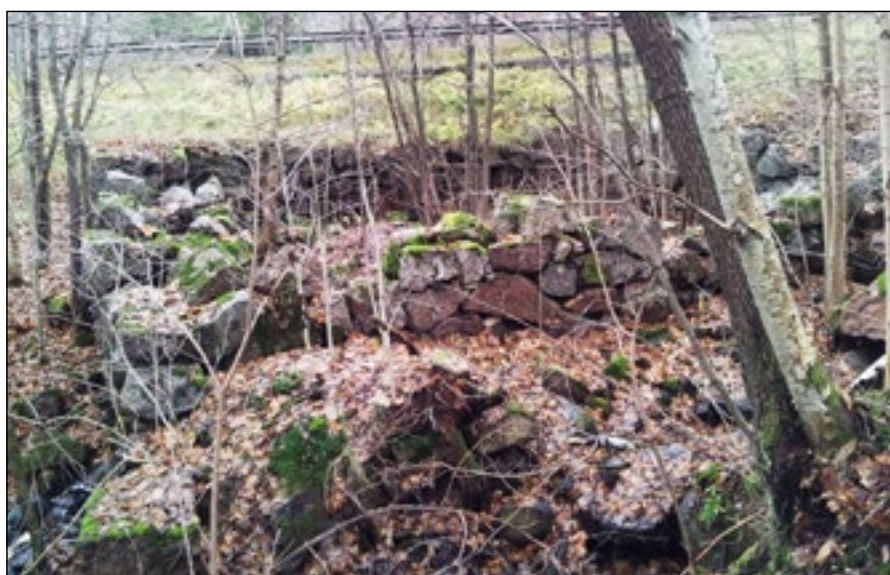
*Figur 18. Grunden efter Askersund stadskvarn. Foto från öster av Annica Ramström.*
