ARKEOLOGGRUPPEN AB, RAPPORT 2014:08

SÄRSKILD ARKEOLOGISK UNDERSÖKNING I FORM AV SCHAKTNINGSÖVERVAKNING

## Torgundersökningar i Askersund – schaktningsövervakningar åren 2012-13

RAÄ Askersund 187:1, Askersunds socken, Närke

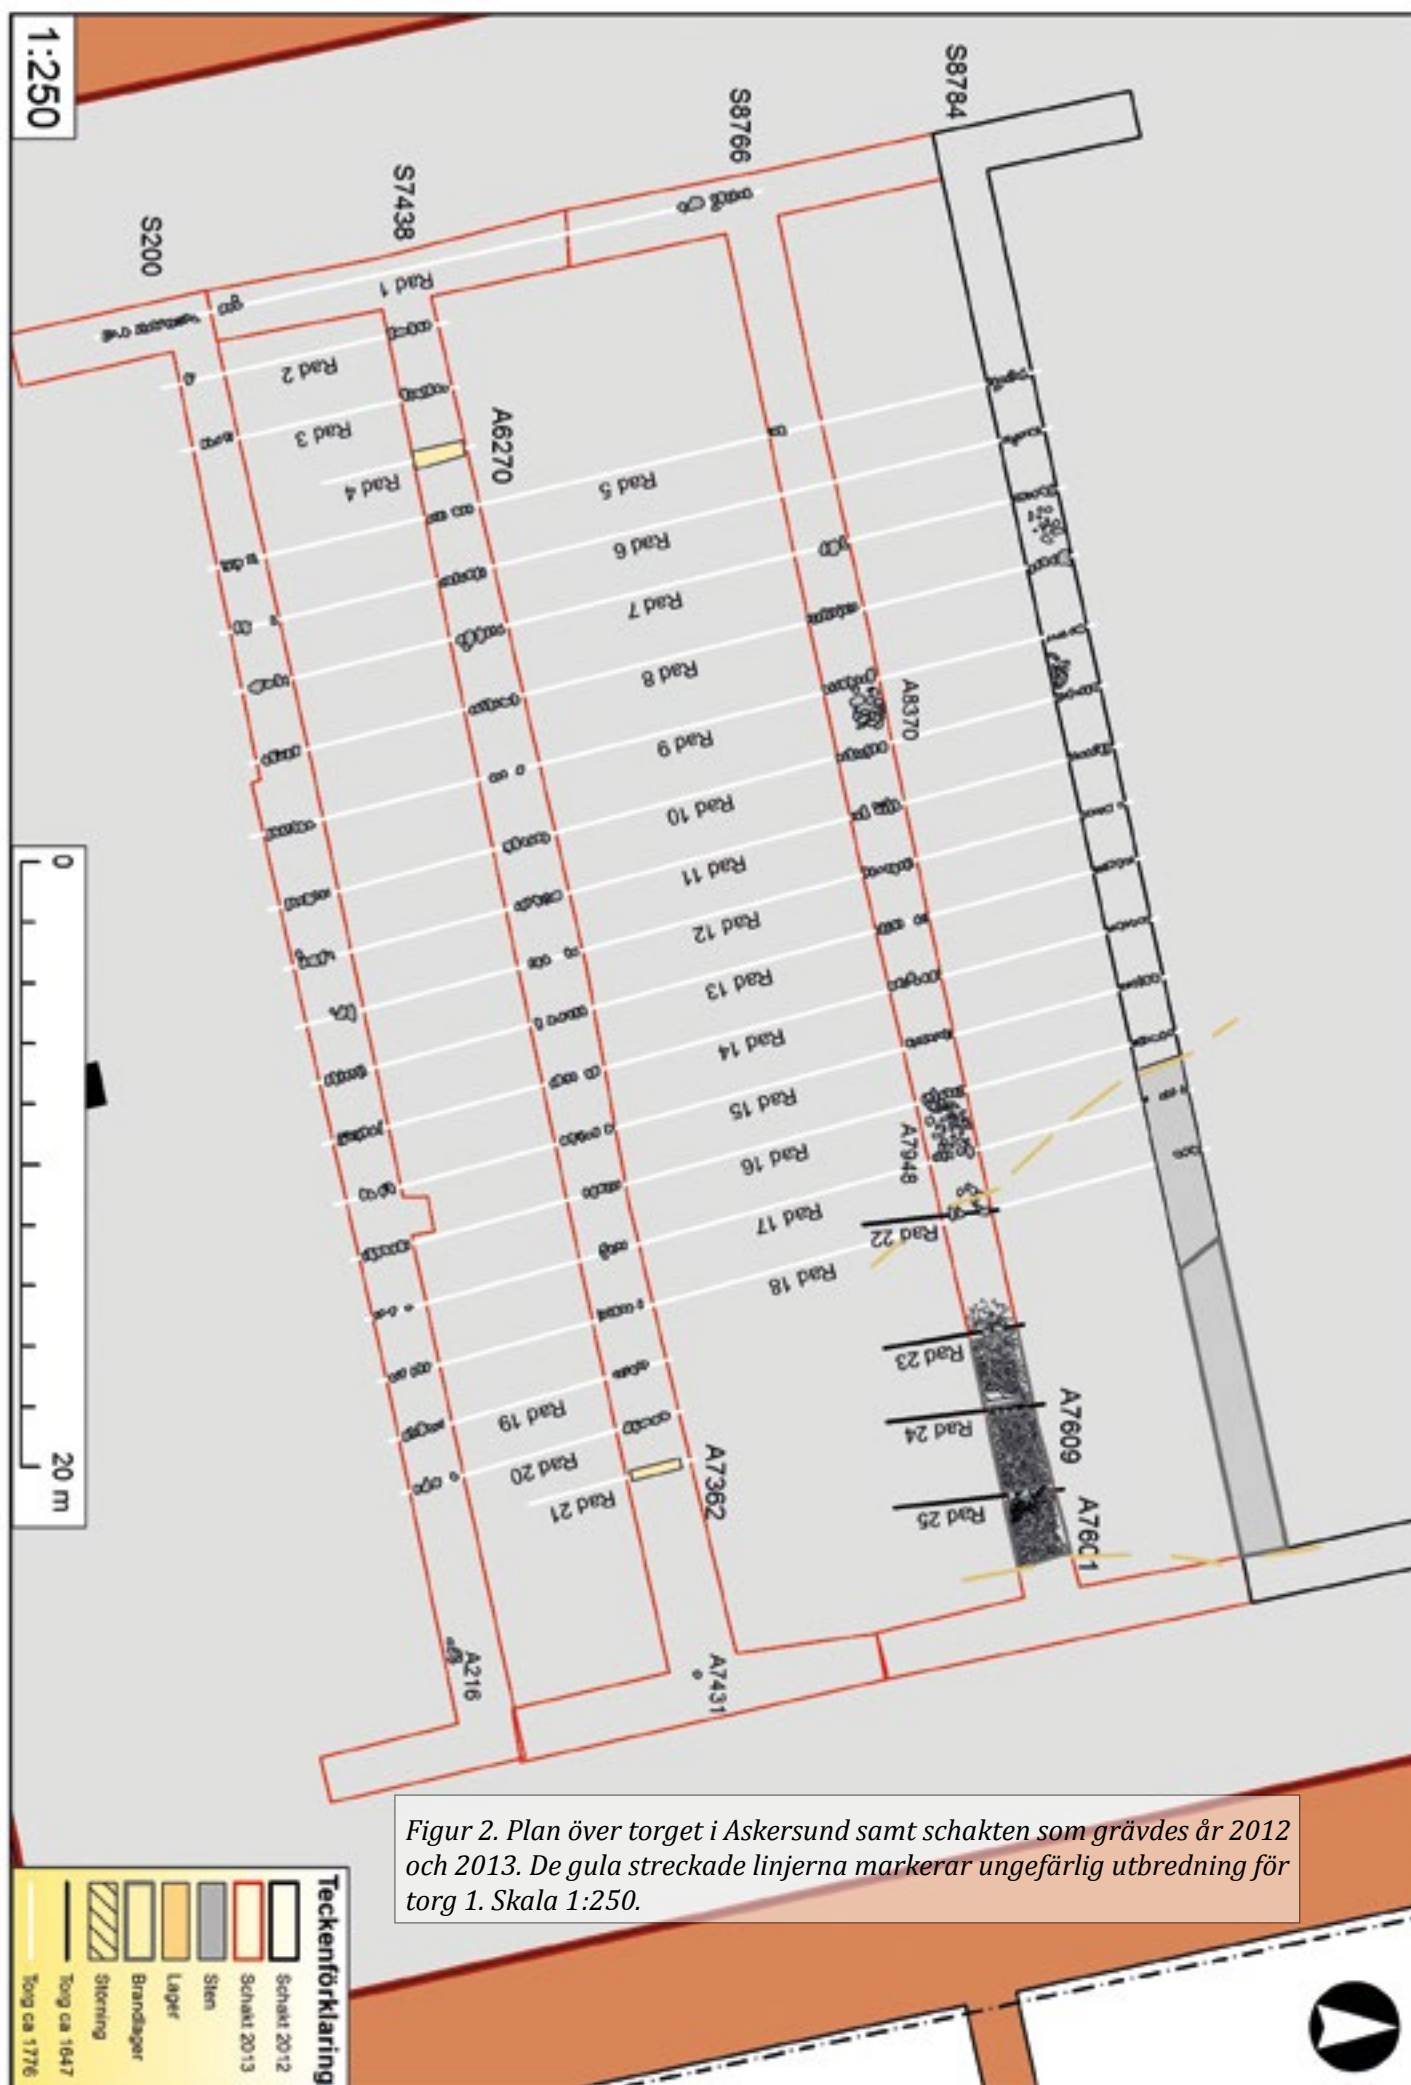
Figur 2. Plan över torget i Askersund samt schakten som grävdes år 2012 och 2013. De gula streckade linjerna markerar ungefärlig utbredning för torg 1. Skala 1:250.

Stenraderna på torg 1 (se figur 2) var anlagda i så gott som nord-syd, vilket något avviker både från den ursprungliga kartan och från stadens nuvarande riktning, som drar något åt väster. Torg 2 följer denna riktning (se figur 2).

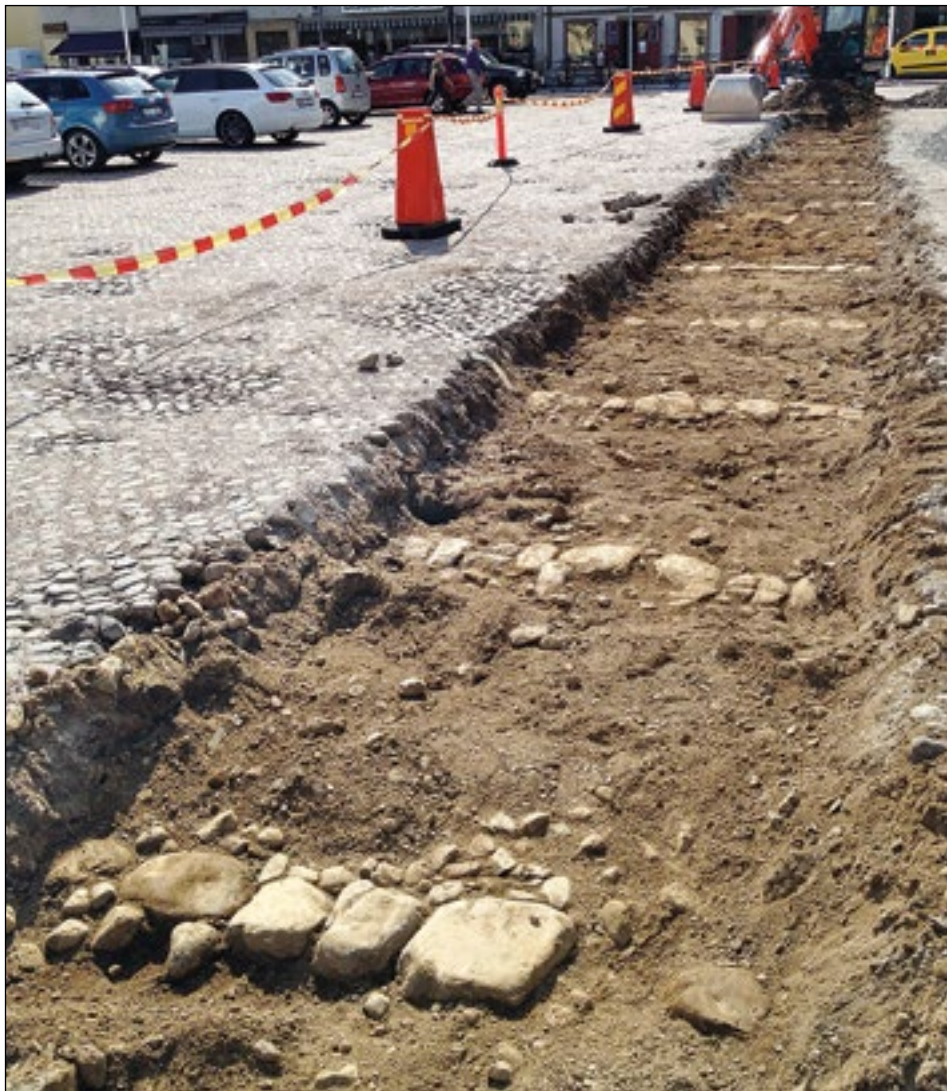
*Figur 3. Vy över schakt 8784 från öster med raderna av större sten som ligger kvar från torg 2. Foto år 2012 av Leif Karlenby.*

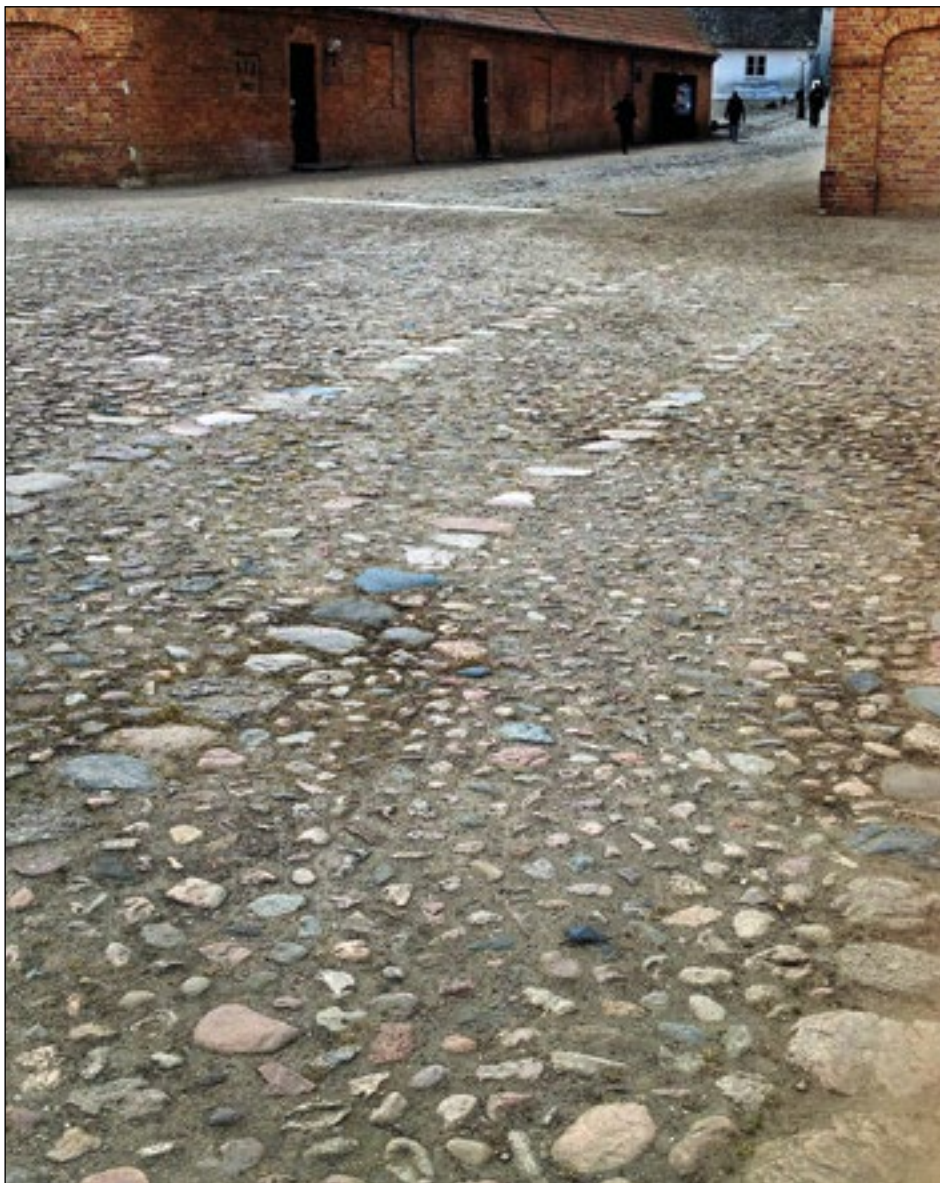
*Figur 4. En stenläggning liknande den som torg 2 haft fram till dess att man plockade bort de mindre stenarna inför konstruktionen av nuvarande torg. Foto från Moesgård utanför Århus i Danmark av Leif Karlenby.*

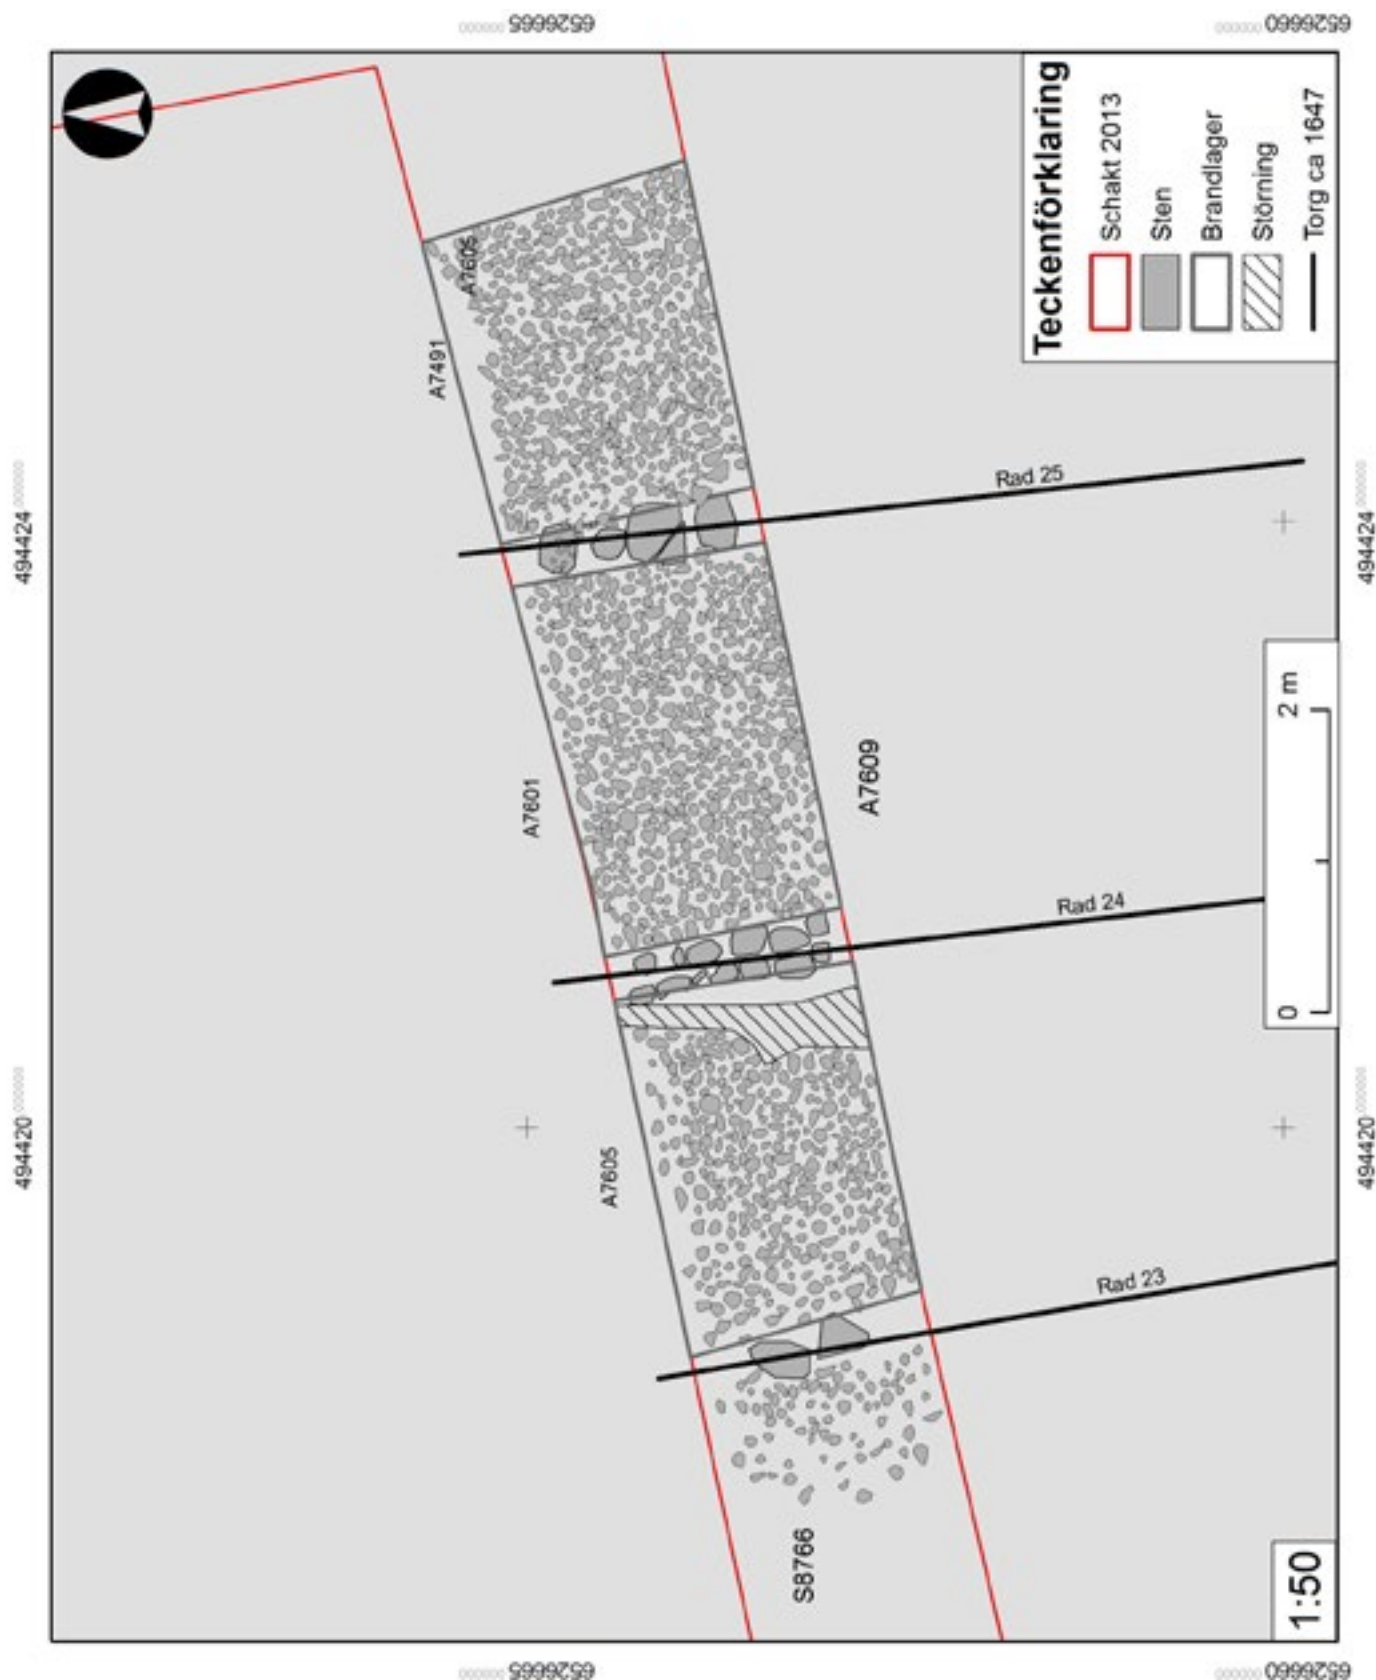
Figur 5. Detaljplan över torg 1 i schakt S8766. Skala 1:50.

Torg 1 fanns bevarat i den nordöstra delen av torget. Det fanns representerat av fyra rader – i ett fall en dubbel rad – med stora, flata stenar som delat in torget i långsmala områden lagda med mindre kullersten. Denna kullersten fanns bevarad i den östra delen av schakt S8784 och i schakt S8766. Den bevarade bredden på torget var mellan 10 och 15 meter. Endast delar av torget rensades fram, men iaktogs i provgropar i det nordliga schaktet samt kunde skymtas igenom de brandlager som täckte stenpackningen. I schakt S8766 fanns stenpackningen hela vägen under de bevarade brandlagren.

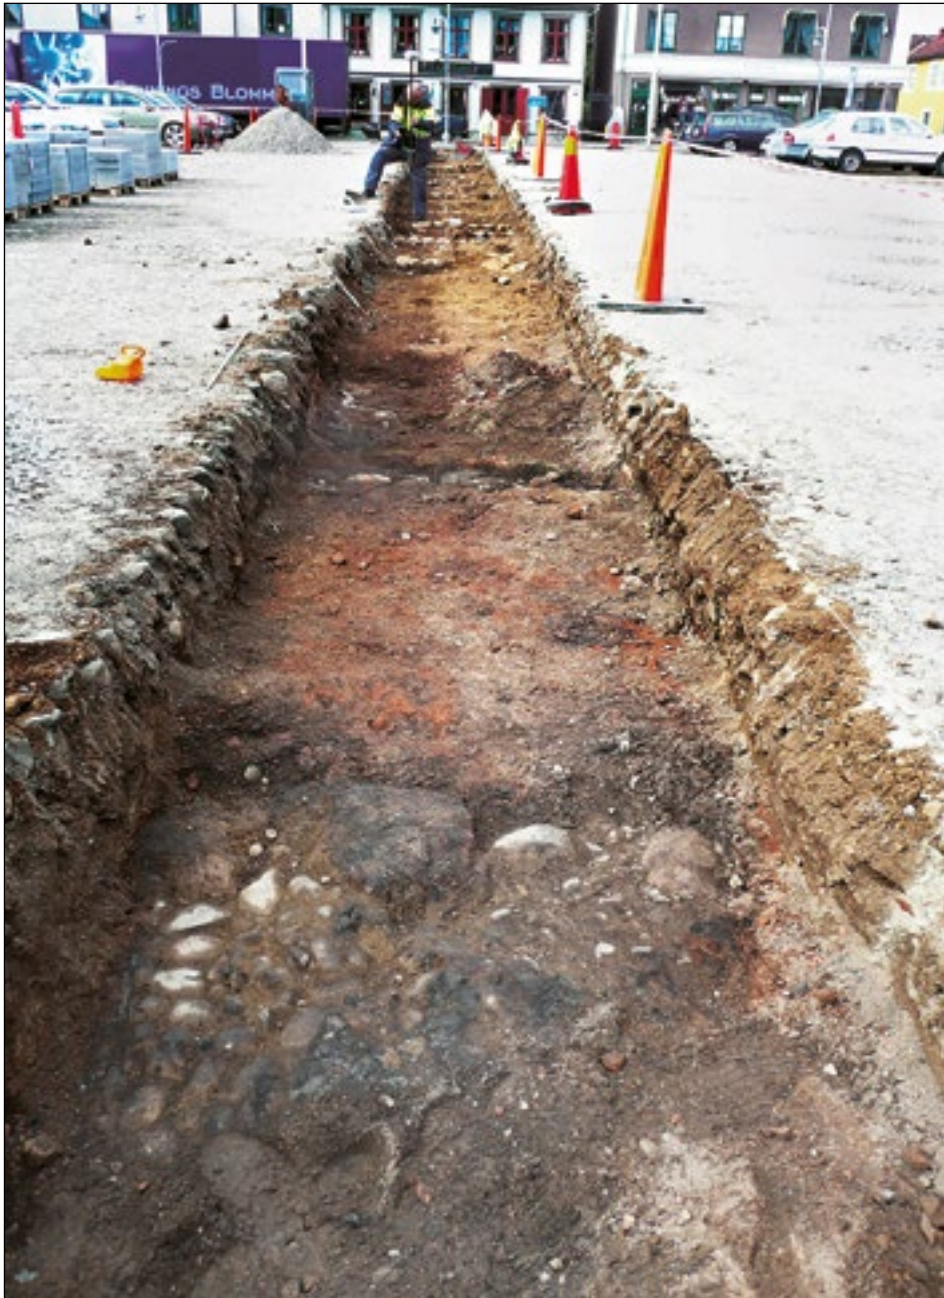
*Figur 6. Torg 1 som det syntes i schakt S8766. Foto år 2013 från väster av Johnny Rönngren.*

Även i detta schakt fanns det äldsta torget bevarat i den östra delen. Här framträdde packningen tydligt på flera ställen under brandlagren. Stenpackningen fanns orörd över ett parti av 9 meter men glesnade västerut och den sista bevarade delen av torget utgjordes av den västligaste av de fyra stenraderna från torg 1. Avståndet mellan raderna varierade mellan 2,4 och 4,8 meter. I schaktet fanns 12 eller 13 stycken stenrader synliga från torg 2. Den östligaste raden förefaller bestå av tre oordnade stenar. Avståndet mellan raderna varierade mellan 1,7 och 2,3 meter.

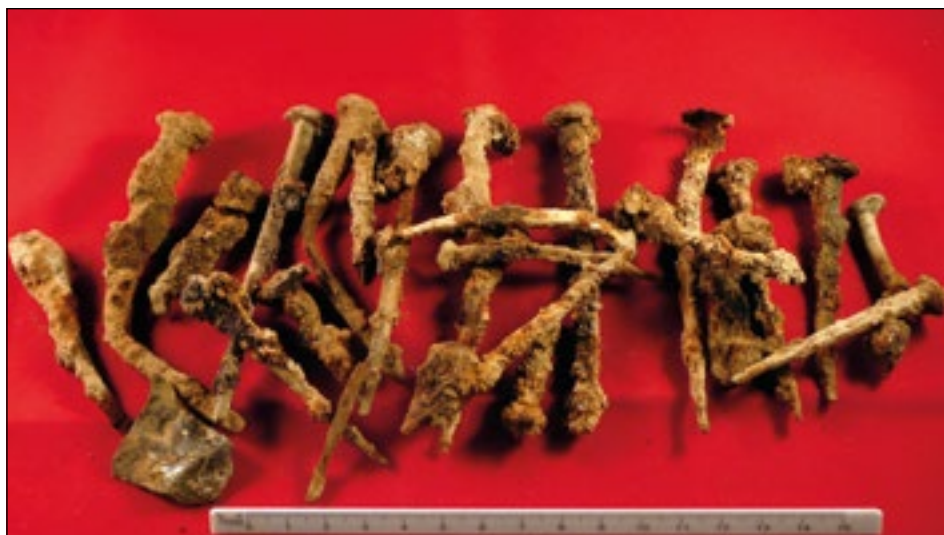
*Figur 7. Spikar påträffade i en fördjupning (grop?) vid grävningen av schakt S8784. Notera den sekundärt smälta glasklumpen nere till vänster i bild. Foto av Leif Karlenby.*

Tre fyndenheter påträffades med huvudsakligen spik. Andra fynd var små bitar av glastrutor samt två bitar av kritpipskaft (se figur 7). Fönsterglasets föreföll ha utsatts för stark hetta då de uppvisade spår av eldpåverkan, en glasbit var helt sammansmält. Ett av spikfynden kommer från den förkolnade bjälken, där spikarna låg längs med dess sträckning på jämna avstånd. Förmodligen har de suttit inslagna i bjälken.

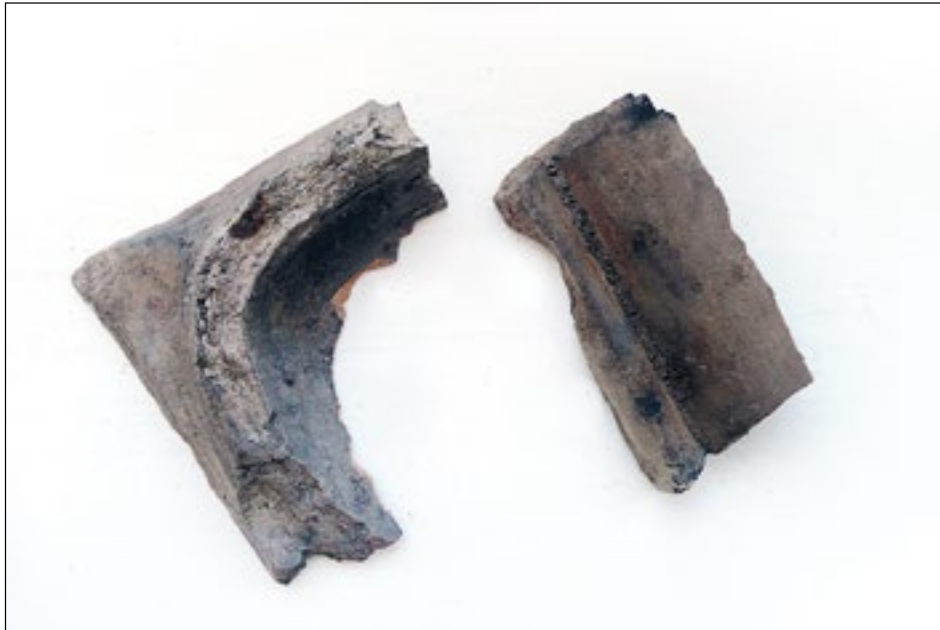
*Figur 8. Små bitar av kakelugn påträffade i brandlagret i S8766 år 2013. Foto av Leif Karlenby.*

Brandlagren i schakt S8766 utgjordes av två lager. Underst fanns ett lager som bestod av jord med kraftig inblandning av bränd lera och tegel, det vill säga rena byggnadsrester. Över detta låg ett lager med murbruk som innehöll delar av kakelugnar (se figur 9). Förmodligen rör det sig om ett begränsat lager där en kakelugn har dumpats och spritts ut över de övriga byggnadsmassorna. Underst i S8766 fanns stenläggningen till torg 1. Bland fynden i lagret fanns några kritpipeskaft och delar av kakelugnar, främst de ihåliga plattorna från insidan.

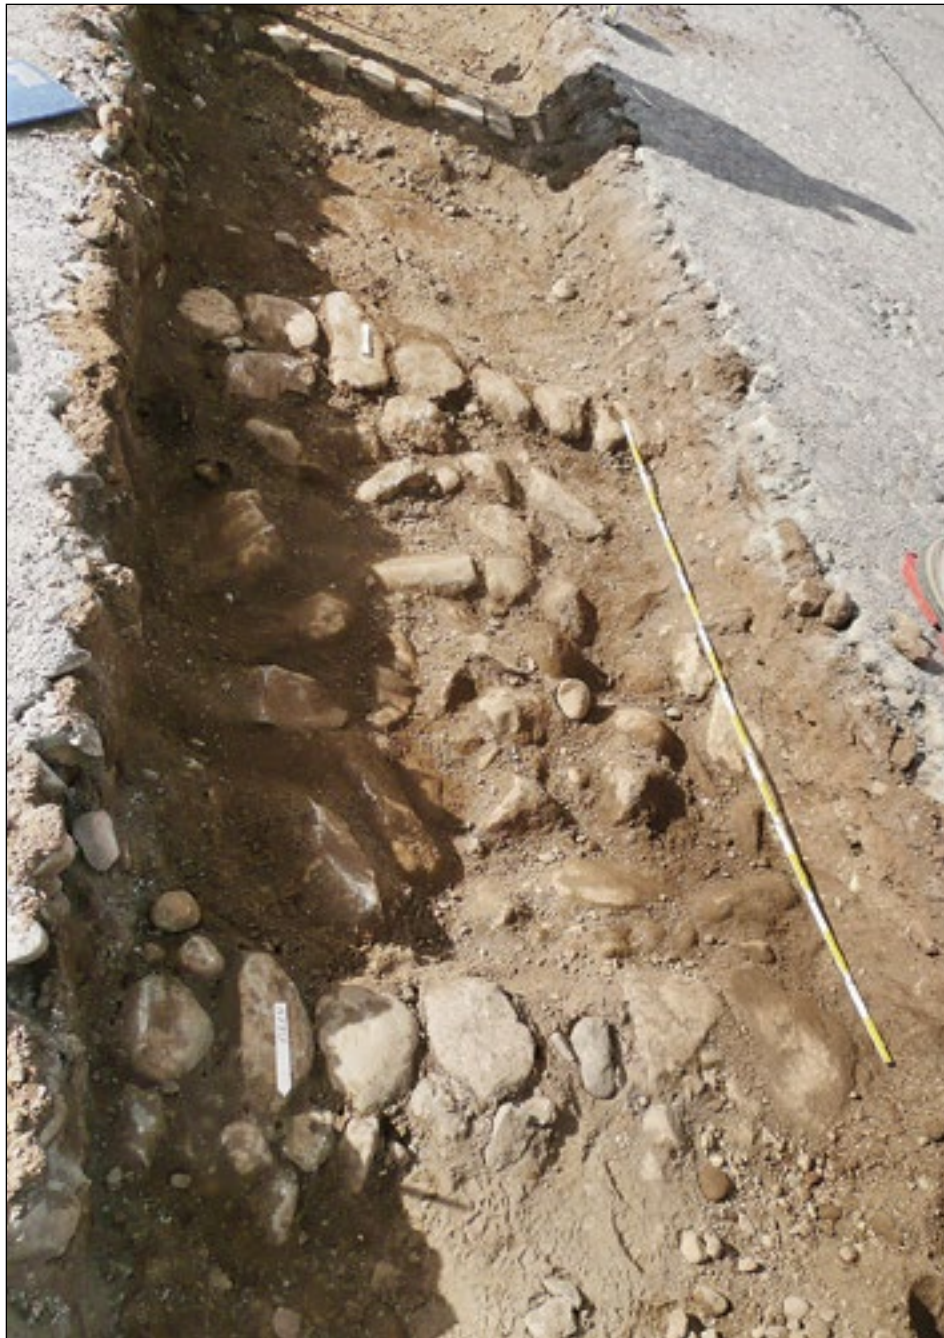
*Figur 9. En av de oregelbundna stenpackningarna mellan stenraderna 16 och 17 (A7948). Foto från väster Johnny Rönngren.*

Avståndet mellan stenraderna varierade mellan 1,7 och 2,3 meter. De bestod av 0,2–0,4 meter stora stenar som alla lagts med en något-sånär flat sida uppåt. Mellan raderna fanns sättsanden till torg 3. På fyra ställen fanns en packning av stenar som var större än den normala småstenspackningen som skulle ha funnits mellan stenraderna. Dessa stenar var 0,2–0,3 meter. De kan ha utgjort fundament till någonting som stått på torget; kanske en staty? Två av stenpackningarna ligger mellan samma rader (nr 8 och nr 9) i schakt S8784 och schakt S8766. Detta kan möjligen antyda att det funnits en längre stenpackning bestående av sten 0,2–0,3 meter stora där.

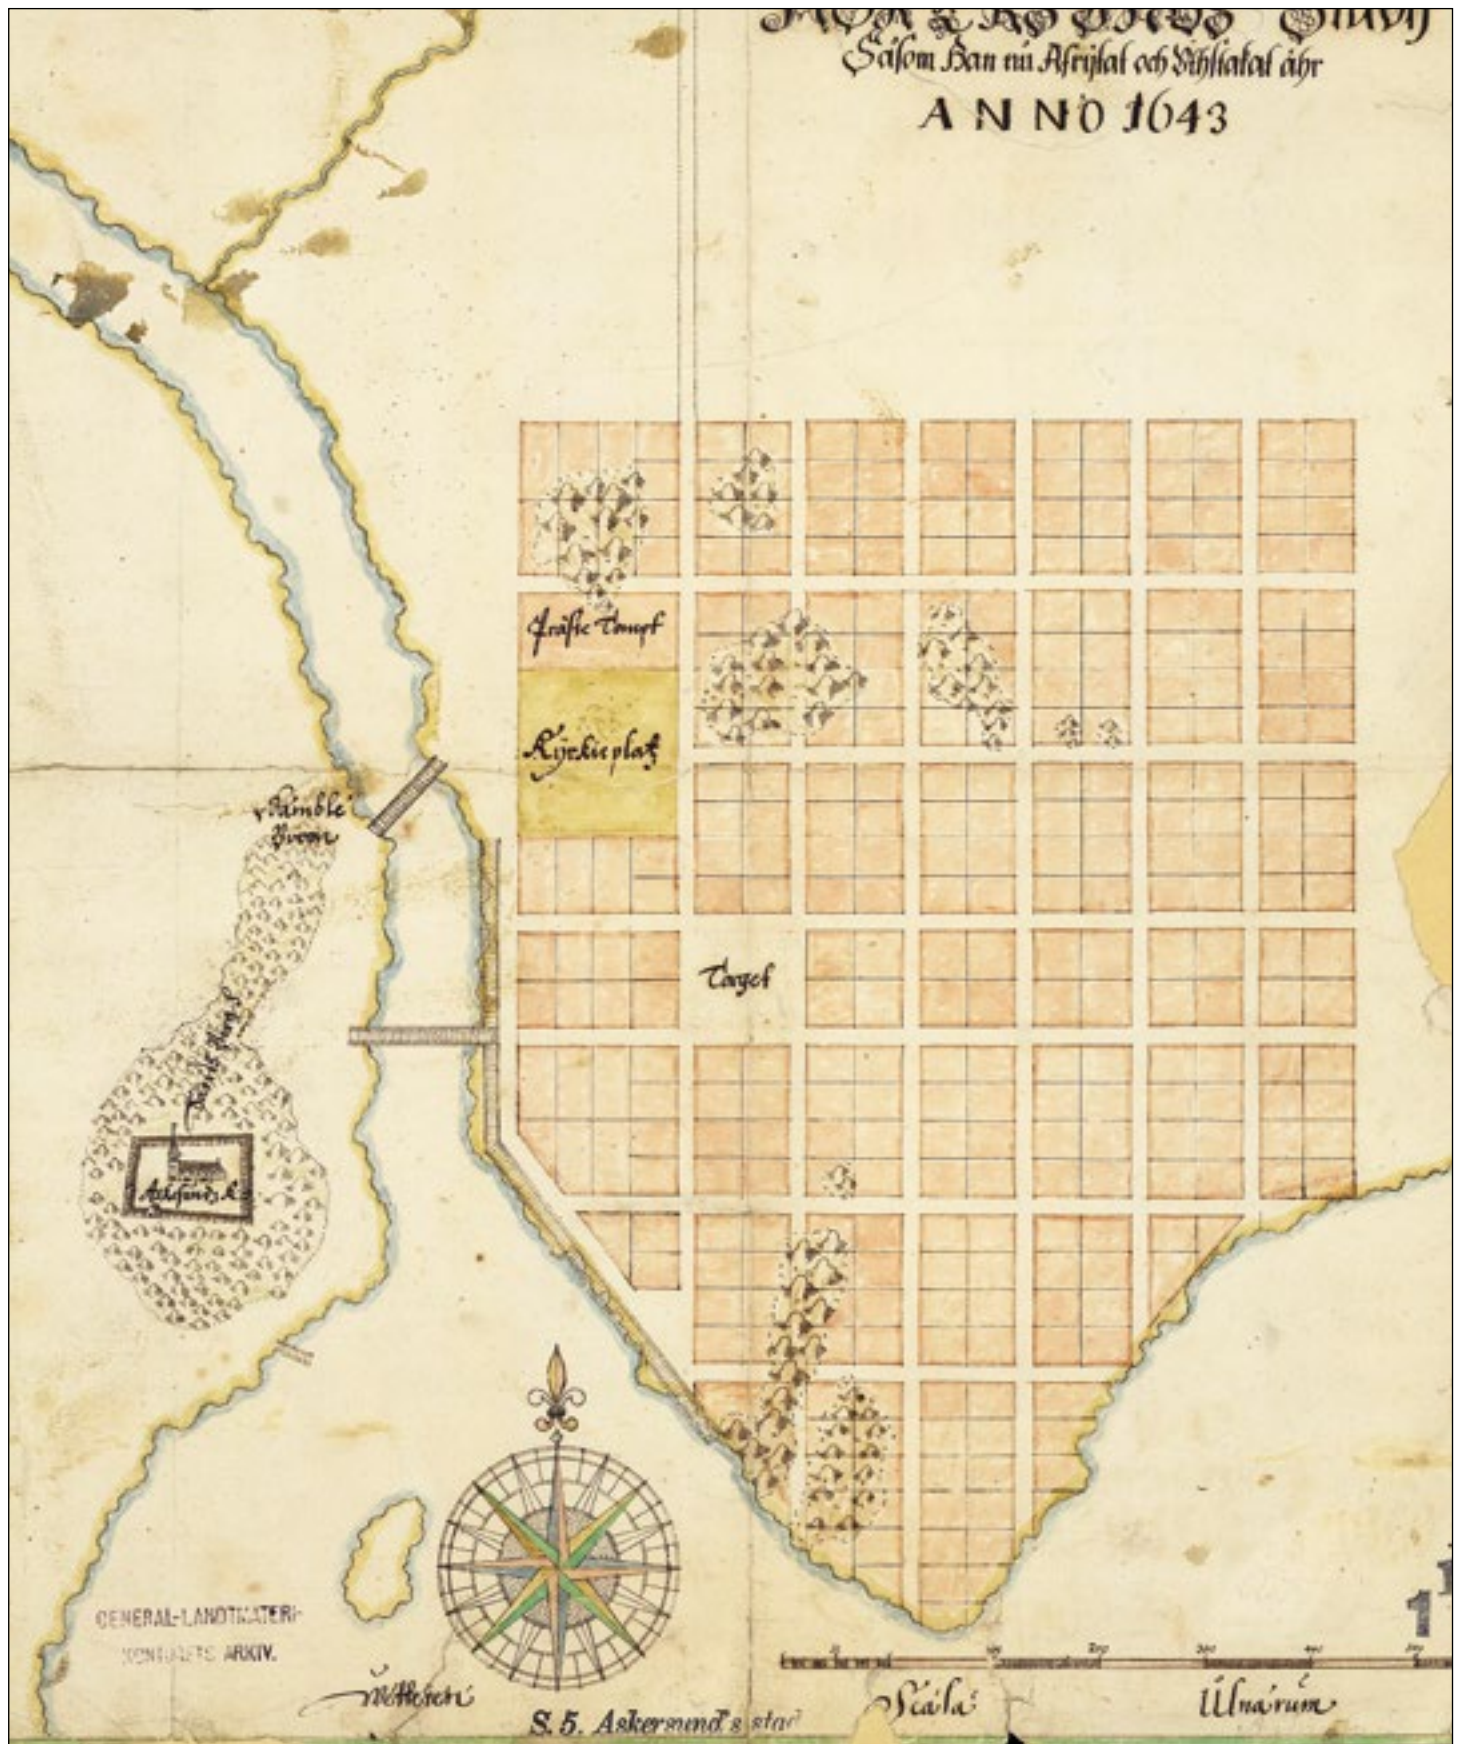
Figur 10. Geometrisk karta över Askersund år 1643.

Utifrån kartan från år 1643 framgår att planerna på "ritbordet" tänkte sig stadens rutnät i rakt syd-nordligt läge (se figur 10). Av topografiska och andra skäl har man förhållit sig friare till planen. Rutsystemet är inriktat efter den lokala topografin, vilket innebär att det vrider något åt sydöst-nordväst, framförallt i det senare skedet (torg 2). Efter att branden gett tillfälle att rätta till den ursprungliga stadsplanens topografiska olämplighet lades rutnätet i det läge vi känner det idag. Stenraderna på torget anger den ursprungliga riktningen på staden. Den är inte så strikt nord-sydlig som den äldsta kartan visar, men mer så än vad som senare blev fallet. På kartan från år 1773 kan man se flera byggnader som inte helt stämmer överens med dagens kartor. Det är viktigt att i framtida undersökningar i Askersund uppmärksamma om en mindre förskjutning i bebyggelsen mellan äldre och yngre lämningar föreligger.

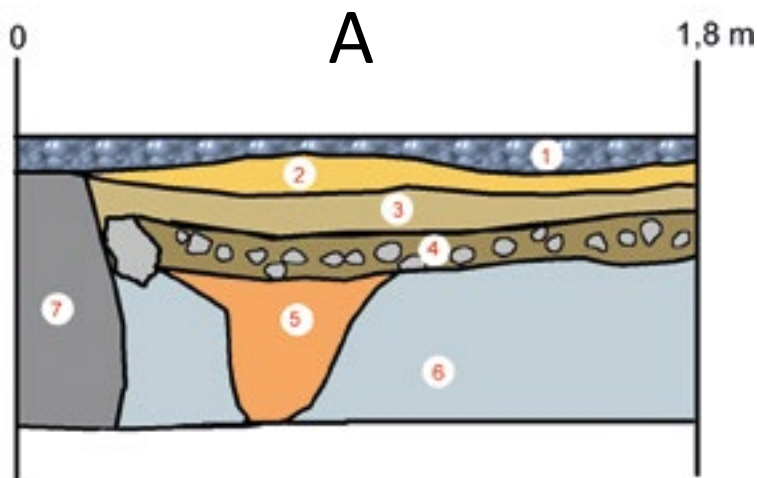
- 1) Nuvarande torg
- 2) Stenmjöl
- 3) Sand
- 4) Lera blandat med sten
- 5) Nedgrävning
- 6) Sand
- 7) Senare nedgrävning

a) Sektion från söder i västra delen av S200.

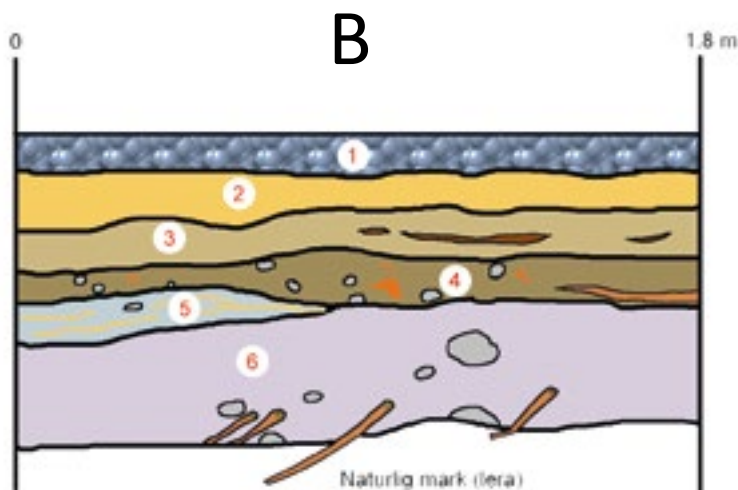
- 1) Det nuvarande torget
- 2) Sättsand
- 3) Sand med små jordiga stråk
- 4) Sand varvad med lera och sten,  
enstaka inslag av tegel, förmultnat trä
- 5) Lera med stråk av sand
- 6) Lerigt lager som innehåller sten. I  
botten finns risbädd.

b) Sektion från söder i östra delen av S200.

Schakt S200 grävdes ytterligare 5 meter söderut. Det var som alla de andra 50 meter långt och 1,6 meter brett. Det grävdes tvärgående schakt om 5 meters längd i vardera änden. Även här var enbart torg 2 bevarat, närmare bestämt 19 stycken stenrader. Det saknades stenrader i den östra delen där ett 8 meter brett område endast innehöll sättsand till det nuvarande torg. I en sektion som togs i den östra delen kunde flera påförda lager iakttas och i botten fanns en väl bevarad risbädd (se figur 11a). Detta kan betyda att torgets sydöstra del från början varit sank och legat lägre en omgivningen. Möjligen kan här ha funnits ett vattenhål. I västra delen grävdes också en sektion. Denna visade att området grävts sönder och lager lagts på vid olika tillfällen. Där fanns också en senare nedgrävning (figur 11b).

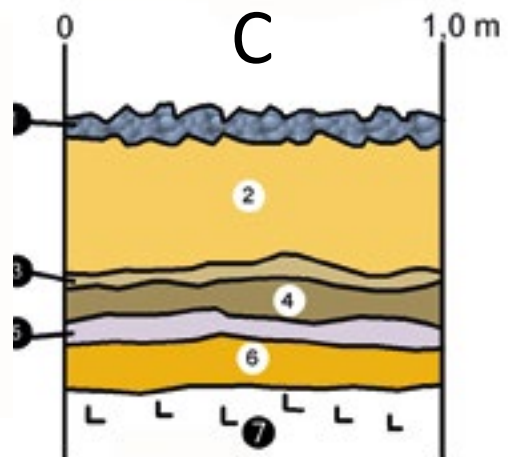
- 1) Nuvarande torg
- 2) Sättsand
- 3) Lerigt grus
- 4) Grus
- 5) Lerigt grus
- 6) Sand
- 7) Steril lera

c) Sektion från söder i östra delen av S7438.

I detta schakt fanns bara lämningar efter torg 2. Det rörde sig om 21 stycken stenrader vilket var det största antalet rader som påträffades i något schakt. Avståndet mellan raderna varierade mellan 1,7 och 2,3 meter. I en sektion som grävdes i den östra änden av schaktet, kunde flera påförda lager iakttas under det övre lagret med sättsand (se figur 11c). I den västra änden grävdes en sektion, men här hade senare tiders arbeten och schaktgrävningar avlägsnat alla äldre spår.

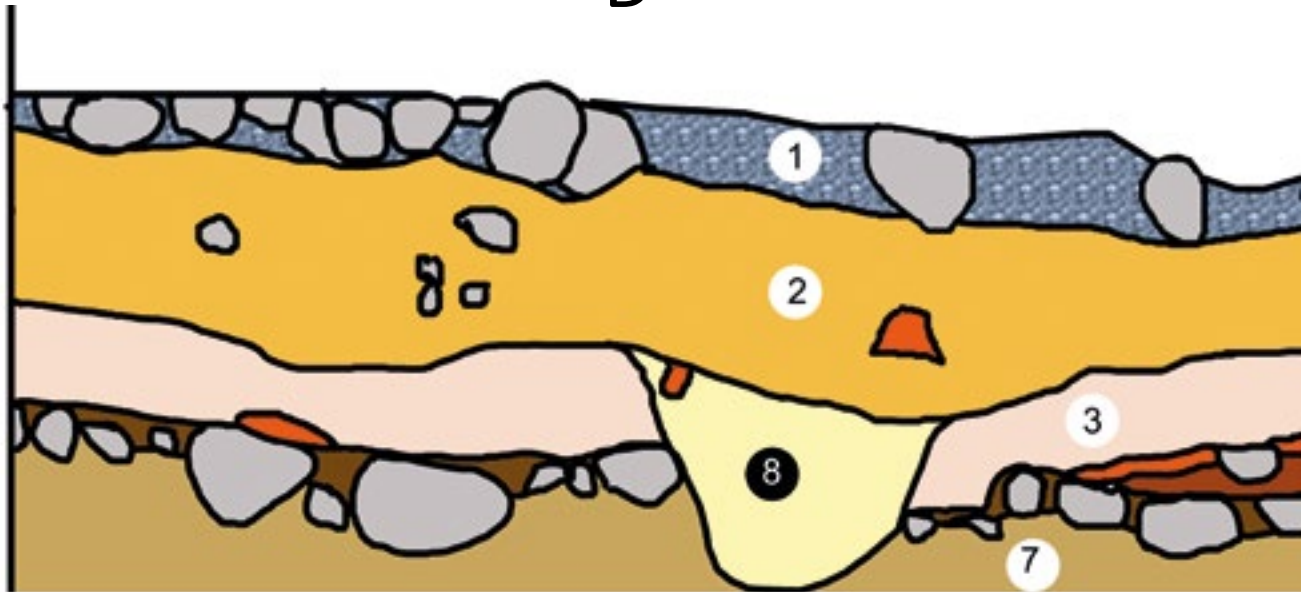
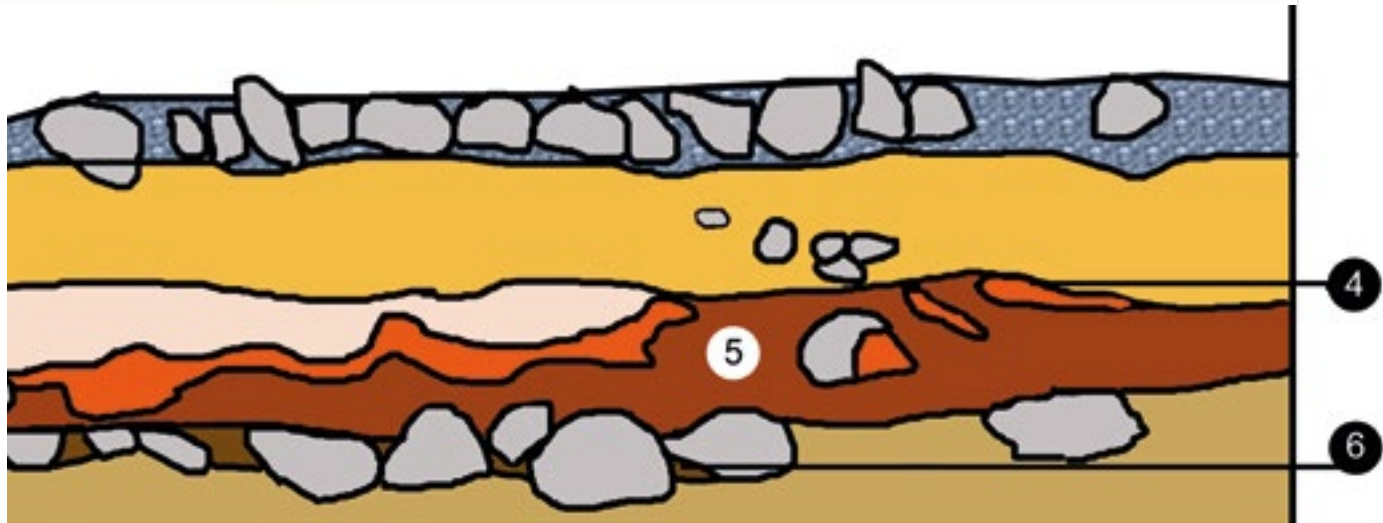
- 1) Nuvarande torg,
- 2) Sättsand
- 3) Utfylld brandlager huvudsakligen bestående av murbruk och kalk
- 4) Tegelbrockor
- 5) Brandlager med byggnadsrester
- 6) Nedtrampat lager med gödsel och lera mellan stenarna i torg 1.
- 7) Sättsand till torg 1
- 8) Nedgrävning genom brandlager

Figur 11. Sektioner genom lagren på torget i ändarna på de olika torgen.

d) Sektion från norr genom torg 2 och torg 3 i S8766.

Sektion A-C i skala 1:20. Sektion D ej i skal, skapad efter fotografi.

I den östra delen av schaktet grävdes en längre sektion ned till torg 1 för att få en bra bild av stratigrafin mellan detta torg, brandlagren och torg 2 (se figur 11d).
