## Vid kvarndammen i Norrtälje

RAÄ Norrtälje 42:1, Uttern 1, Norrtälje socken och kommun, Uppland

ARKEOLOGGRUPPEN AB RAPPORT 2015:53

ARKEOLOGISK FÖRUNDERÖKNING, SCHAKTÖVERVAKNING

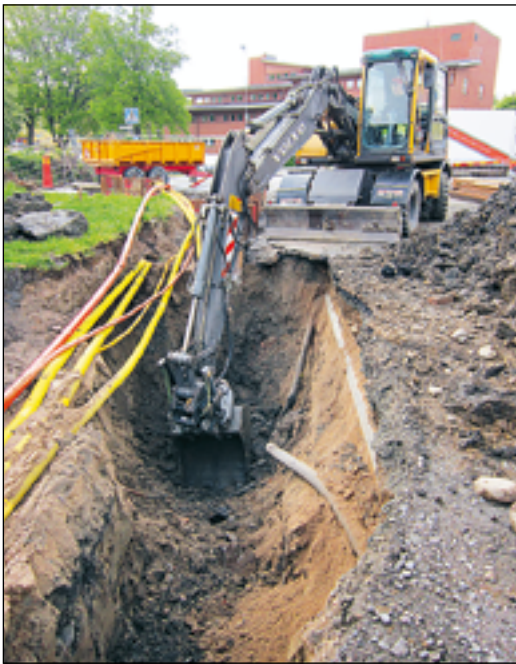
Figur 4. Första schaktningen i sydöstra hörnet. Foto av Arkeologgruppen.

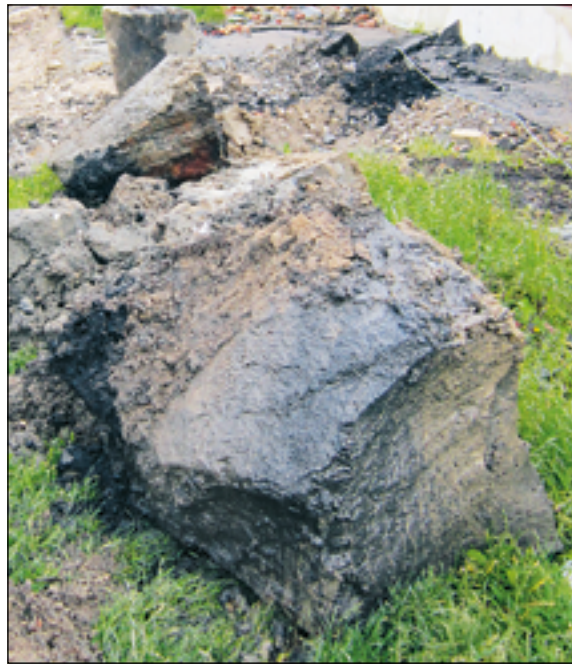
Under asfalt, bärlager och fyllnadsmassor påträffades, på cirka 1,8 meters djup, en svagt böjd rad av huggen sten, 0,5–0,7 meter stora.

*huggen sten 0,5–0,7 meter, därefter lera.*

Figur 5. Exempel på skoningssten, upplyft på schaktkanten. Foto av Arkeologgruppen.

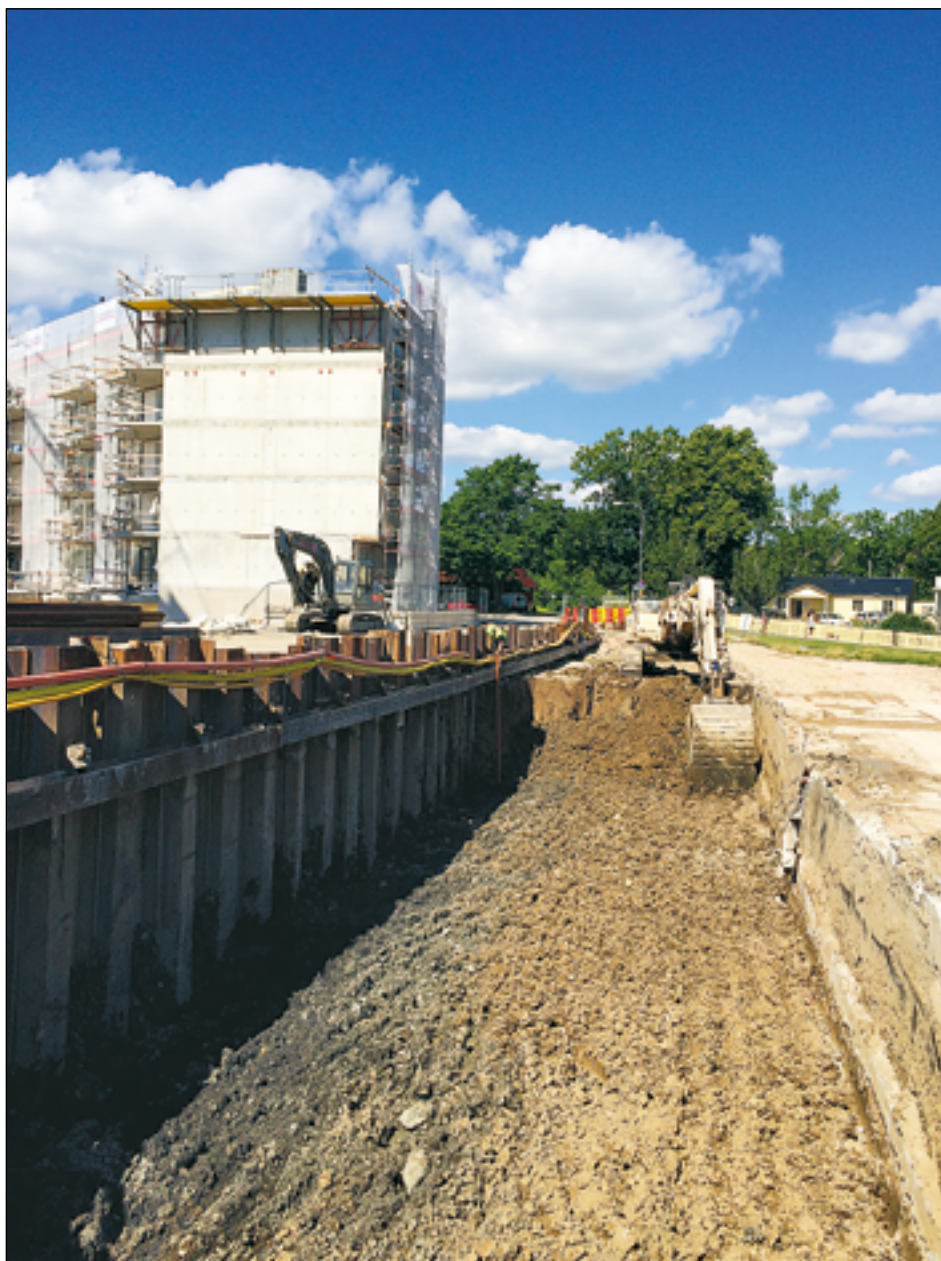
*Figur 7. Det grå skiktet i botten utgör spår av kvarndammen.  
Foto av Arkeologgruppen.*

Från byggnadens grund och cirka 4 meter ut mot gatan fanns ett utfyllnadslager av sand och grus med stort inslag av tegel och annat byggsrot. Utanför detta fanns ett cirka 2 meter djupt sand- och gruslager, följt av kletig, grå lera.

På platsen byggdes kring mitten av 1950-talet stadens badhus vilket krävde en hel del schaktnings- och utfyllnadsarbeten. Av kvarndammen återstod därefter en del av stenskoningen i läge medan delar av densamma återfanns som återfyllning i schakten. Den grå kletiga leran indikerade dammens botten. Sannolikt ligger delar av stenskoningen kvar under Trädgårdsgatan.

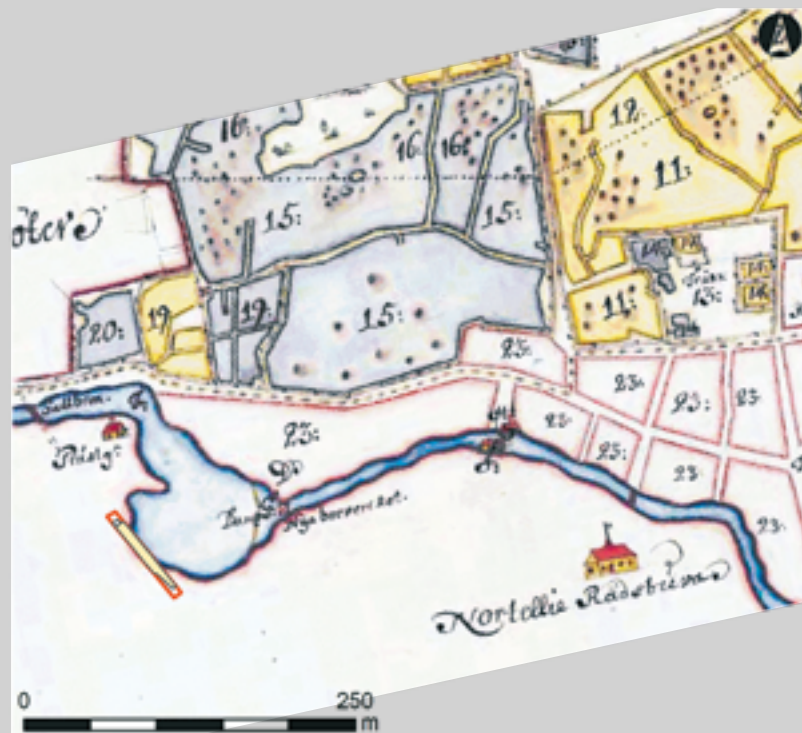
Figur 8. Utdrag ur 1709 års karta med det aktuella schaktet markerat i kanten av kvarndammen.

Dammens anläggning går att tidfästa relativt väl. Den finns inte med på två stadskartor från 1687 respektive 1690. På 1687 års karta finns dock borrhvarnen markerad, men utan någon tillhörande damm. Kartbilden har förändrats rejält på den avmätningsskarta som upprättades 1709. Då sträcker sig en omfattande damm längs Norrtäljeåns södra strand. Borrhvarnen kallas på kartan "*Nya Borverket*" och sannolikt har hela anläggningen fått en genomgripande ombyggnad mellan 1690 och 1709.

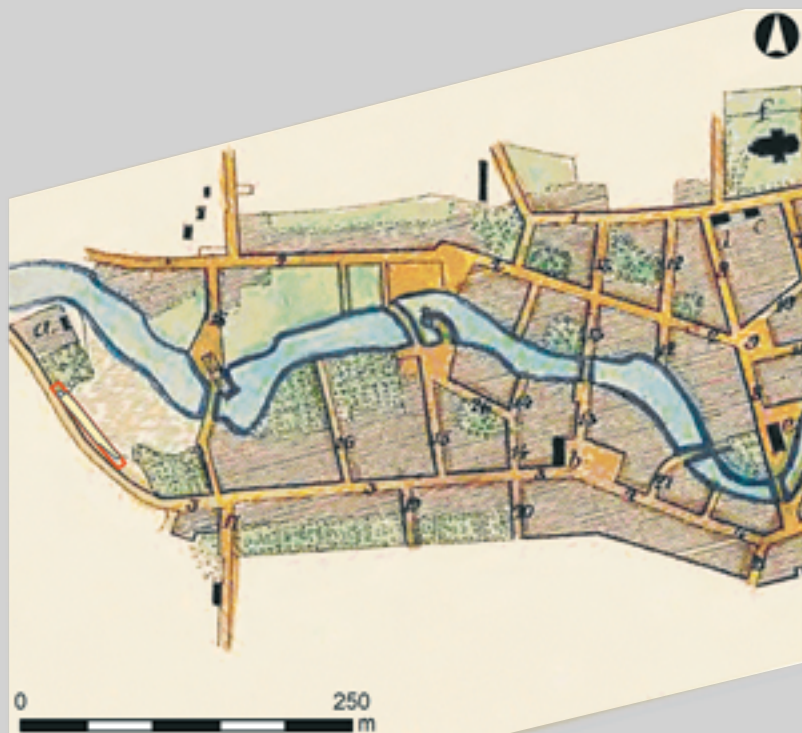
Figur 9. Utdrag ur 1857 års karta med det aktuella schaktet markerat.

Utvecklingen går sedan att följa via några senare kartgenerationer. En karta daterad cirka 1800 återger en damm i ungefär samma utsträckning som 1709, medan 1857 års stadskarta visar en avsevärt krympt damm. Det gamla dammområdet återges med en grå skuggning som kan tolkas som att marken ännu är sank och inte återställd.
