ARKEOLOGGRUPPEN AB, RAPPORT 2015:17

ARKEOLOGISK FÖRUNDERSÖKNING
I FORM AV SCHAKTNINGSÖVERVAKNING

Skönhetsingrepp på Nora kyrkogårdsmur

RAÅ 164:1, Kyrkan 1, Nora kommun och socken,
Västmanland

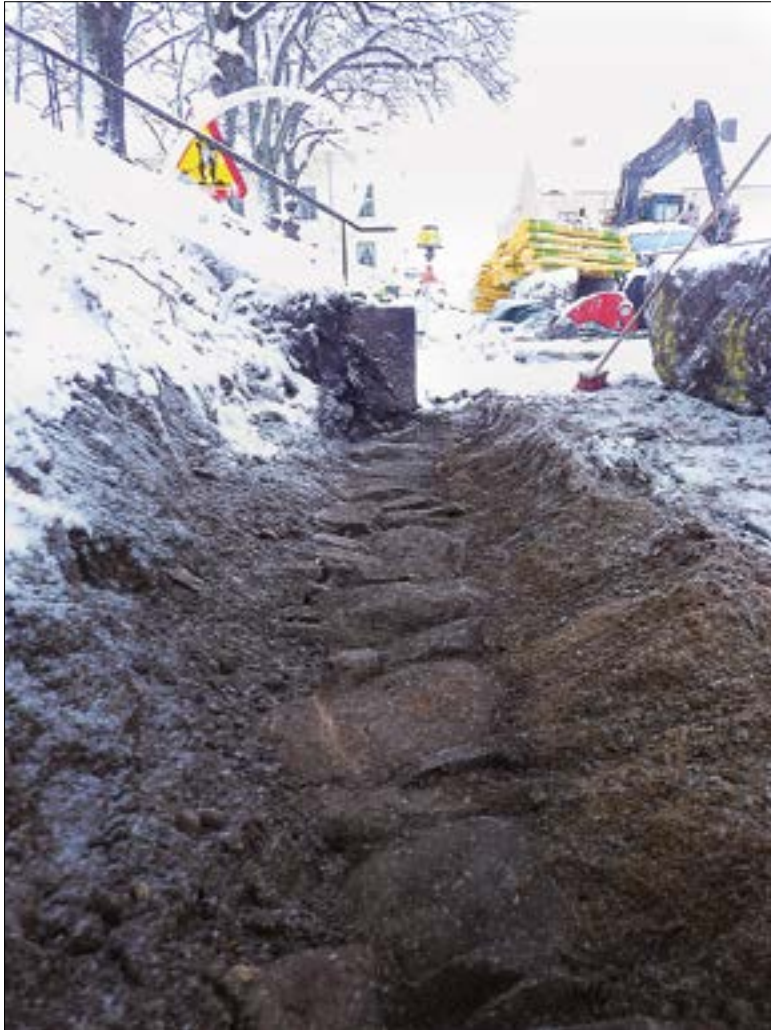
Omslagsfoto Stenpackning (A8) som påträffades under kyrkogårdsmuren
(A7) i schakt 2. Foto från väster av Johnny Rönngren.

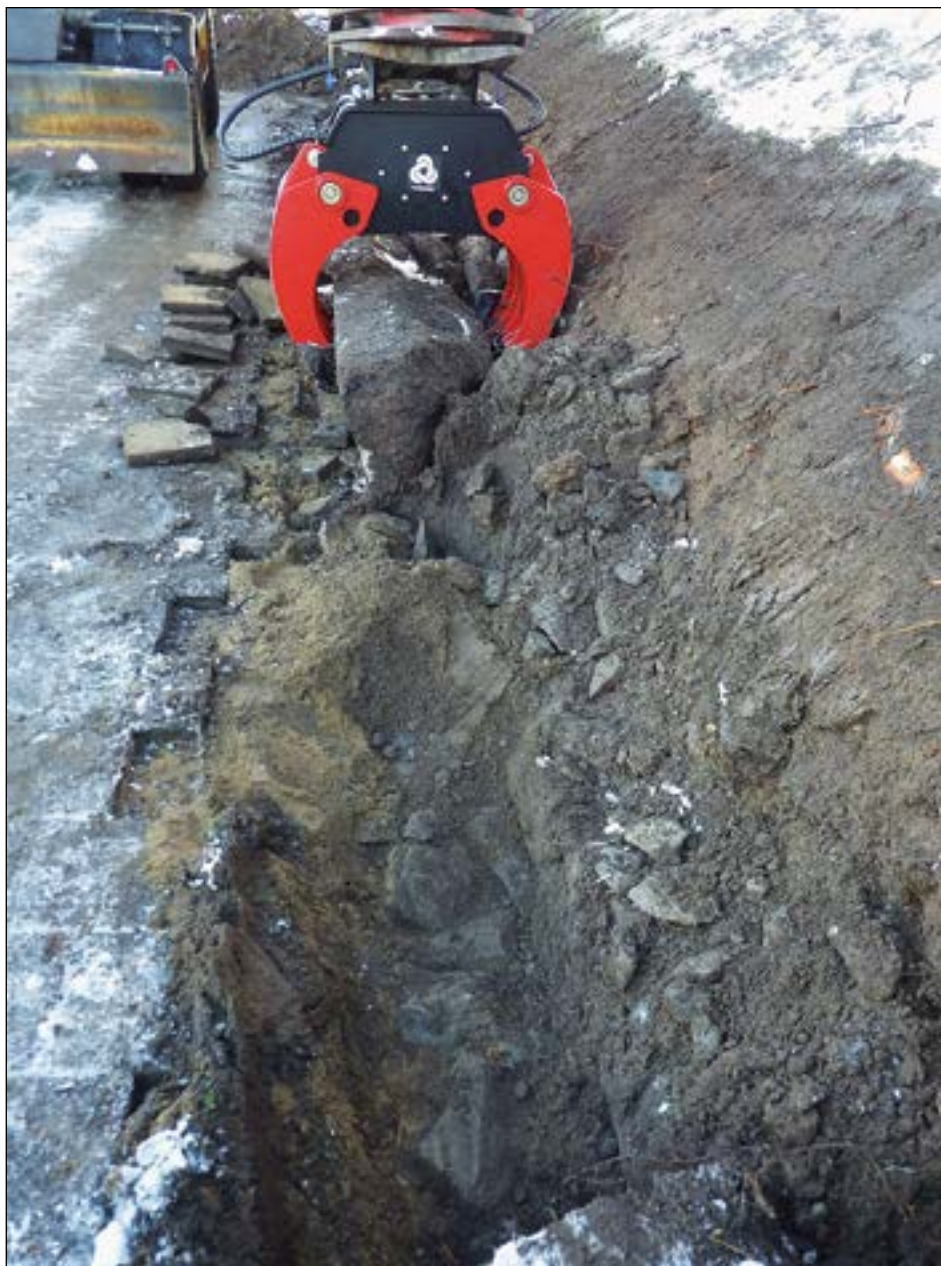
Figur 3. Maskinen i färd med att lyfta upp en mursten (A1). I bildens nedre del syns den stenpackning (A2) som låg under murstenarna. Mot slänten syns fyllningen som innehöll rikligt med sprängsten. Foto från öster av Johnny Rönngren.

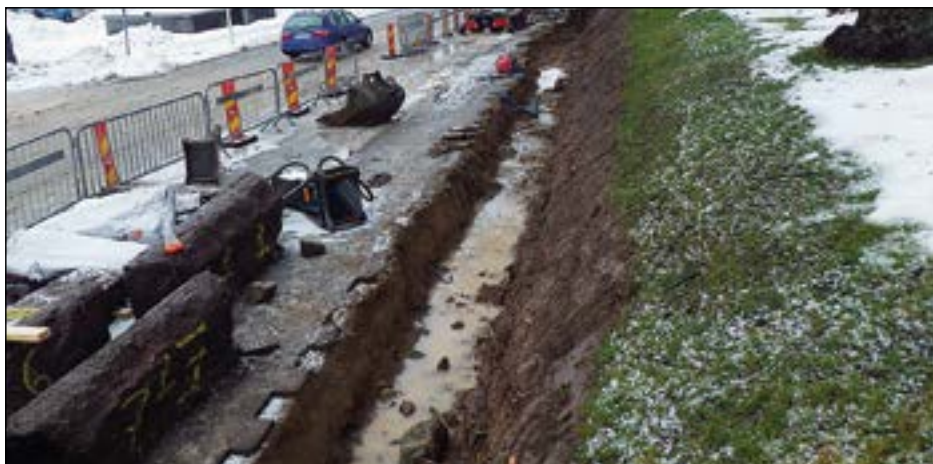
Figur 7 (t.h.). Vy över schakt 1 och Storgatan. Vid fototillfället har murstenar (A1), stenläggning (A2) och stenblock (A3) borttagits. Murstenarna är numrerade och placerade invid schaktet. Foto från nordöst av Johnny Rönngren.
