ARKEOLOGISK FÖRUNDESRÖKNING, SCHAKTÖVERVAKNING

## Danvikens hospital

RAÄ Stockholm 13:1, Sicklaön 37:2  
Nacka socken och kommun, Södermanland

ARKEOLOGGRUPPEN AB, RAPPORT 2015:21  
SÄRSKILD ARKEOLOGISK FÖRUNTERSÖKNING, SCHAKTÖVERVAKNING

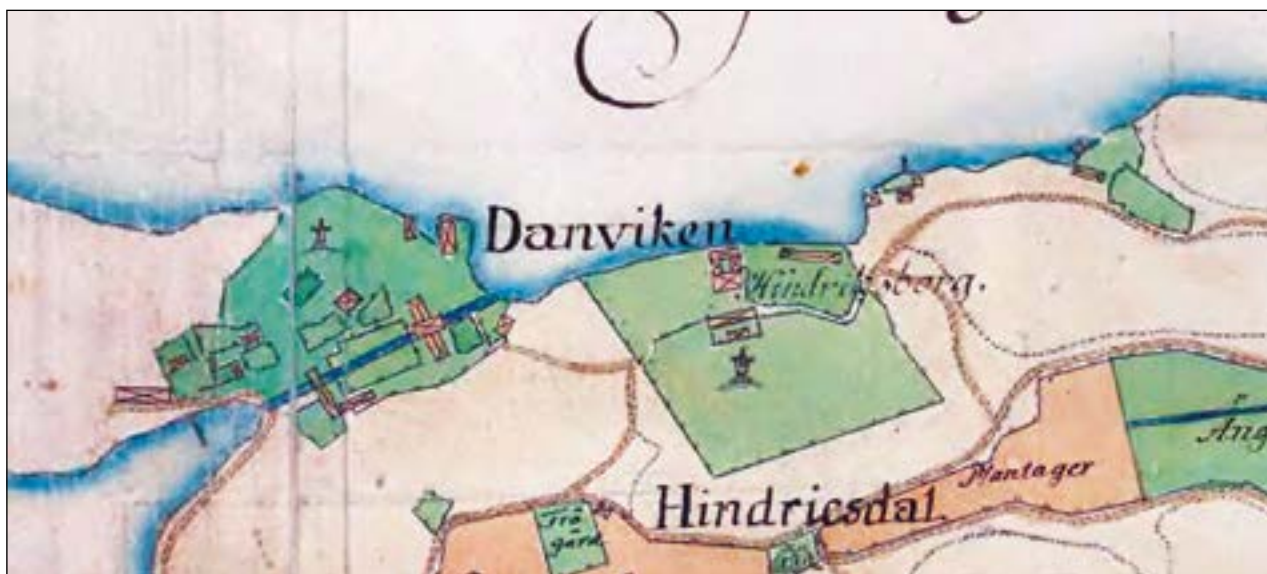
Figur 2. Hospitalsområdet vid Danviken i ett utsnitt ur en karta från 1774. Av de många byggnaderna återstår idag endast huvudbyggnaden som vi ser nära det sydöstra hörnet av hospitalsområdet. Där syns tydligt även vattendraget som förband Hammarbysjön och Saltsjön. Ån var kulverterad under huvudbyggnaden.

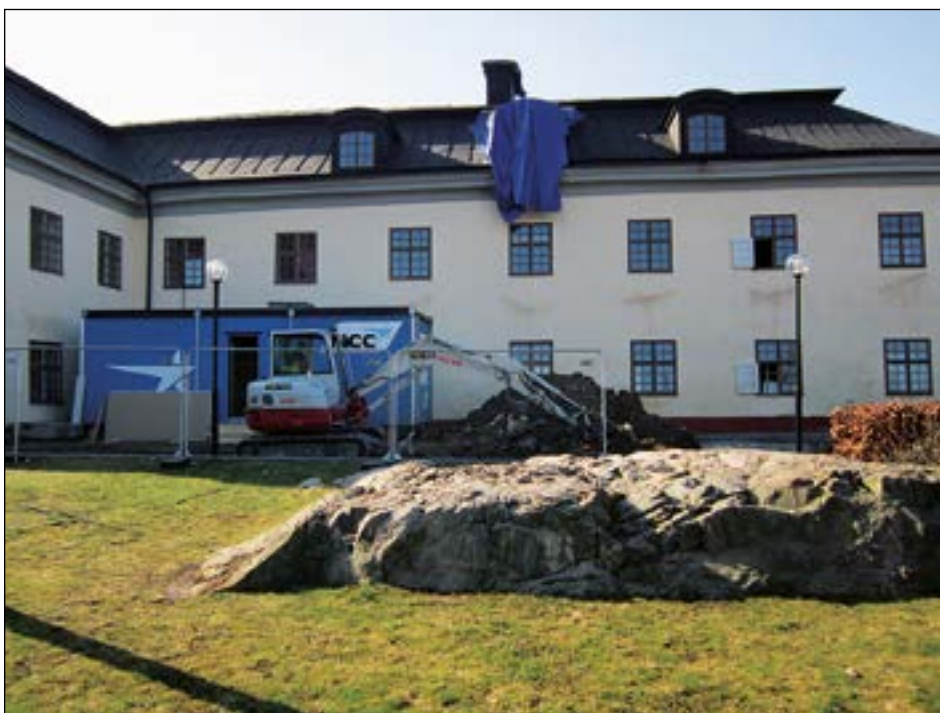
*Figur 3. Existerande bergsklack och pågående schaktning.  
Foto av Tomas Ekman.*

Schaktet kom delvis att beröra tidigare grundförstärkningar av betong. Dessa sträckte sig som mest 2,7 meter ut från byggnaden. Förstärkningarna var framförallt märkbara vid byggnadens centrala, utskjutande parti. Där förlades schaktet omedelbart norr om betonggrunden, i fyllnadsmassor från grundarbetet. Området där fettavskiljaren skulle placeras var tidigare urschaktat och återfyllt. Där hade även omfattande sprängning skett av en bergklack, varav rester finns kvar norr om byggnaden. Mycket sprängsten hade sedan återfyllts inom området.

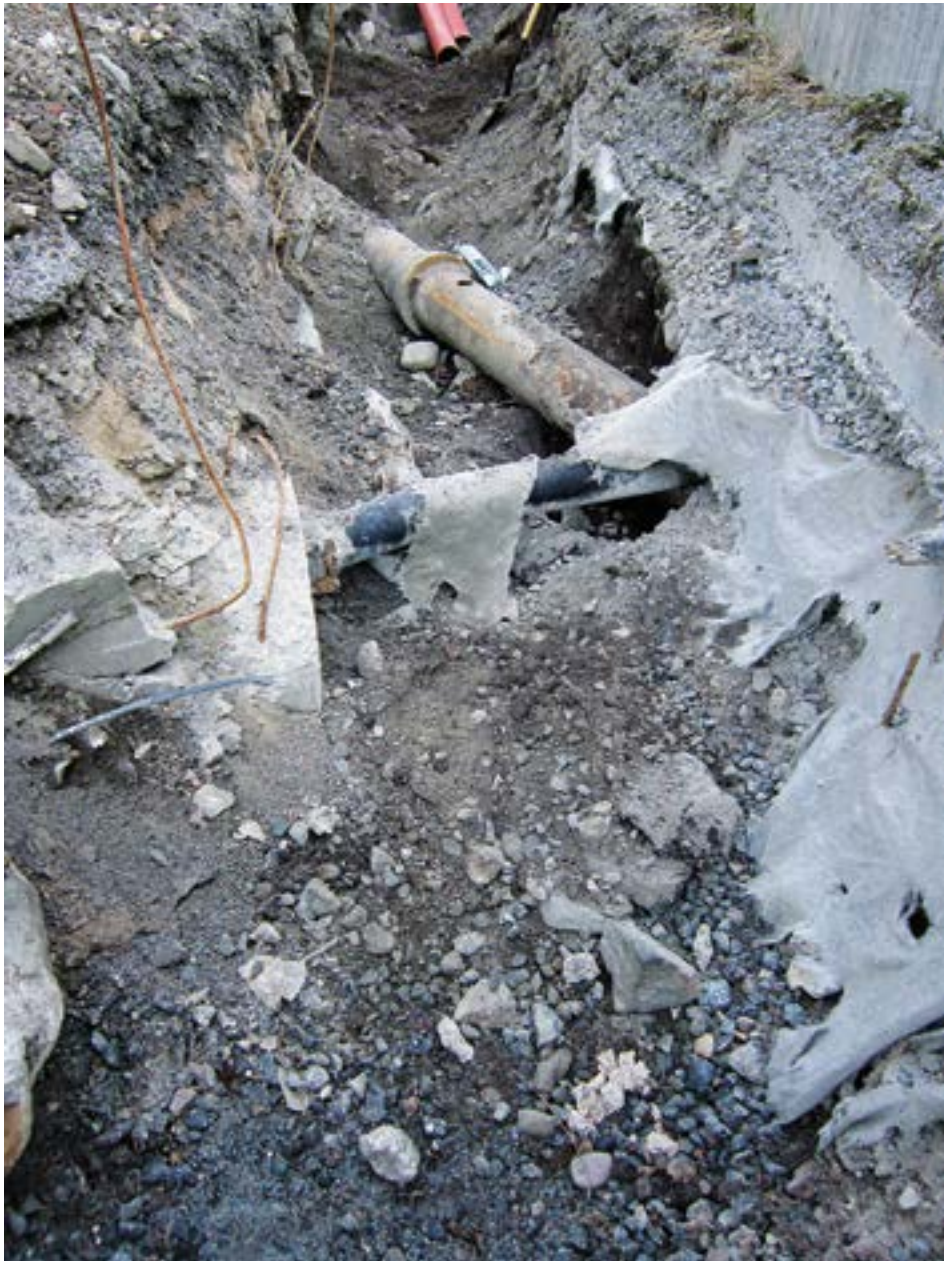
*Figur 4. Typisk bild från östra delen av schaktet som upptogs av sentida installationer. Foto av Tomas Ekman.*

Den östra delen av schaktet kom delvis att förläggas där ett äldre elschakt fanns och här fanns även flera rör som gick in mot byggnaden. Det äldre schaktet var återfyllt med singel ned till cirka 0,5 meters djup. Därefter följde sand och grus, uppblandat med rester av kulturlager. Här återfanns några keramikskärvor av äldre rödgods och en del djurben. Allt var dock i omrört skick och ingen orörd lämning fanns på platsen.

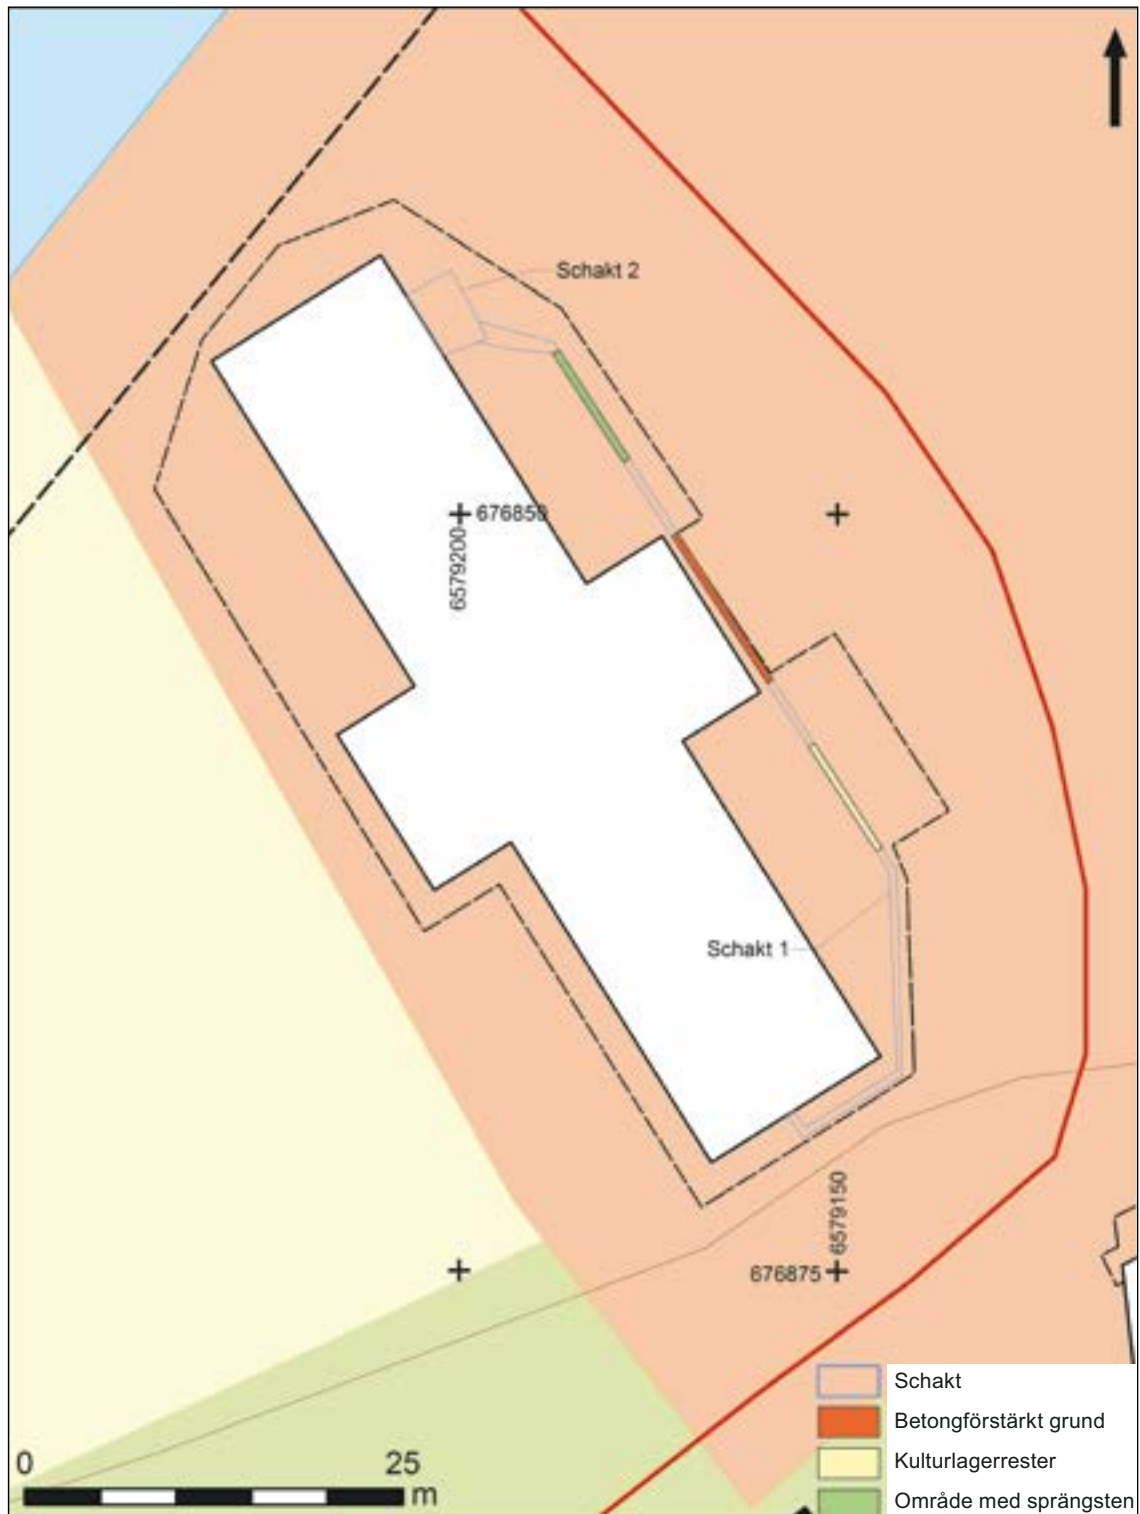
Figur 5. Schaktplan med iakttagelser markerade enligt ovanstående beskrivning.

I schaktets östra del fanns omrörda massor som tyder på att kultur-  
lager berörts vid tidigare markarbeten. Dessa inslag saknades i den  
västra delen vars främsta karaktärsdrag var sprängsten från den  
bergsklack som sticker upp norr om hospitalsbyggnaden. Sannolikt  
har sprängningen skett i sen tid, förmodligen som en del av de grund-  
förstärkningsarbeten som gjorts vid minst två tillfällen. Vid framtida  
arbeten norr om hospitalsbyggnaden är möjligheterna med andra  
ord störst att hitta äldre lämningar nordöst om hospitalsbyggnaden.
