Antikvarisk kontroll vid Trummelsbergs bruk

Västervåla 42:1, hyttområde, del av fastigheten Djupnäs 1:3,
Västervåla socken, Fagersta kommun, Västmanland

ARKEOLOGGRUPPEN AB, RAPPORT 2015:35
ARKEOLOGISK ANTIKVARISK KONTROLL

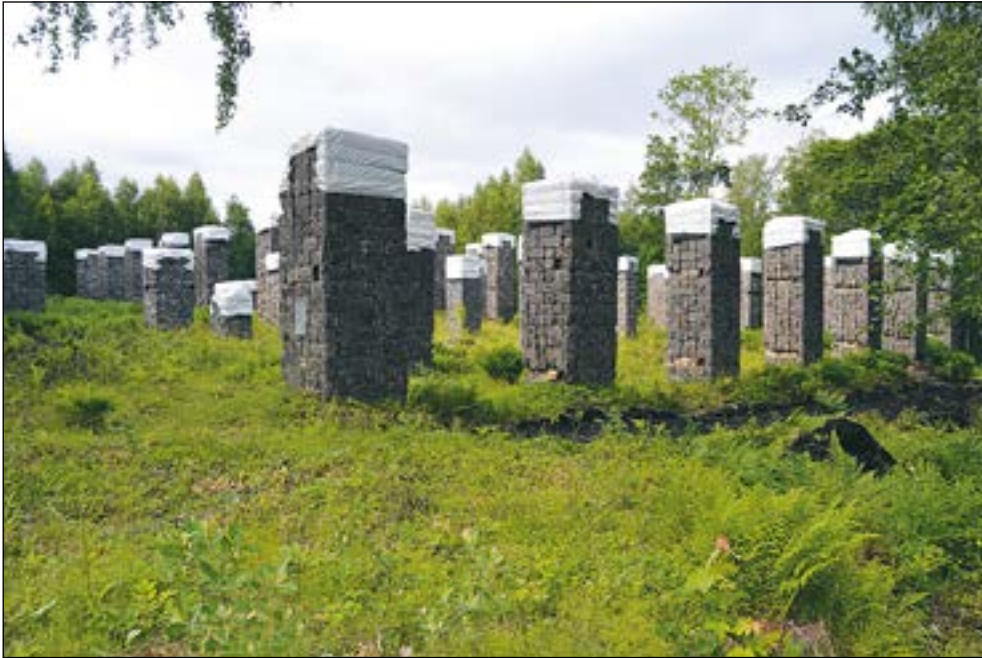
Omslagsfoto Kolhuspelarna med schakt 1 i förgrunden.
Från sydväst av Erica Strengbom.

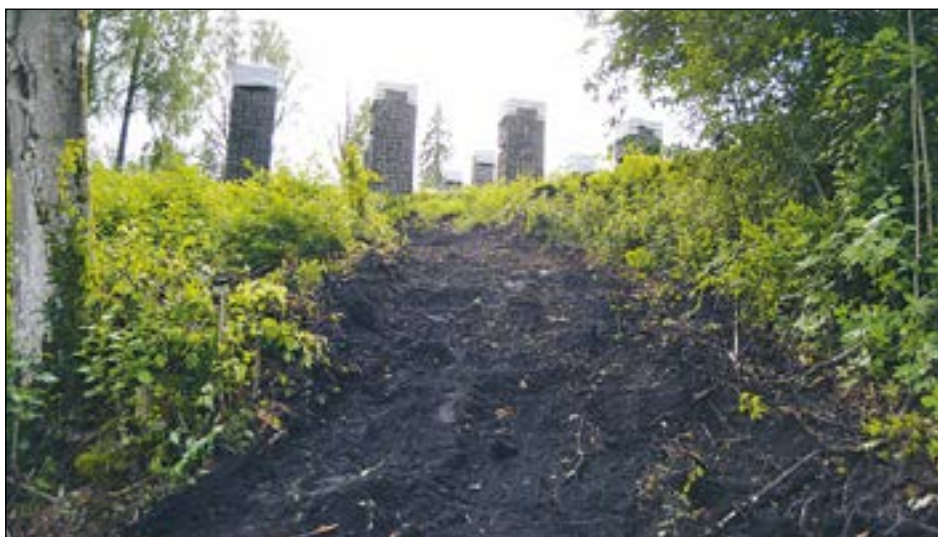
Figur 4. Schakt 1 i sluttningen. Foto från öster av Erica Strengbom.

I slutningen rycktes några järnmalmsbitar upp av en rot. Dessa dokumenterades och lades tillbaka på sin ursprungliga plats.

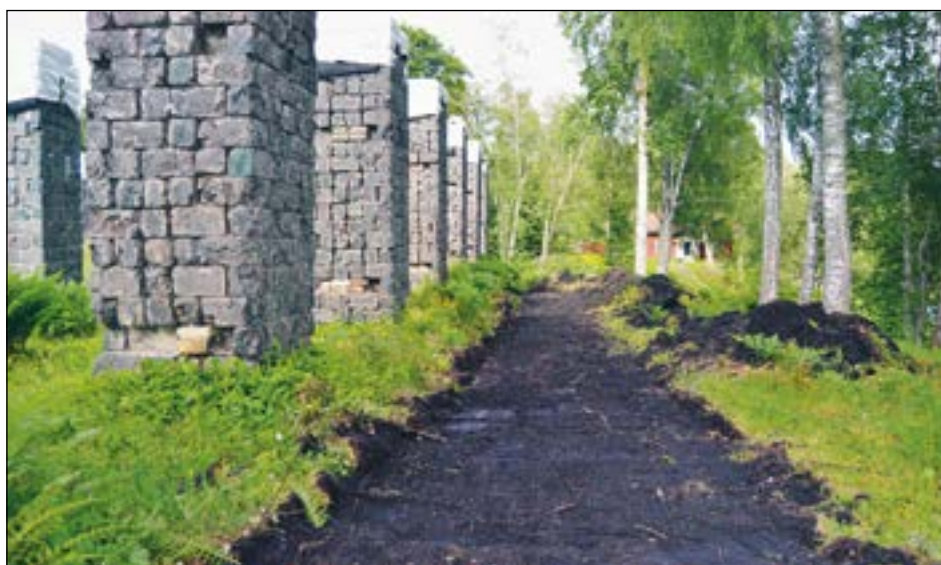
Figur 5. Schakt 1 med slaggstenspelarna. Foto från väster av Erica Strengbom.

Schakt 1 var cirka 2,8 meter brett och 100 meter långt. Stubbar och det översta lagret av torv togs bort för att jämna ut ytan. Djupet på schaktet varierade från 0,10–0,20 meter, och direkt under torven framkom kolstybb.

Längs med slaggstenspelarna låg en del inrasat tegel och slaggstenar från pelarna; vissa låg direkt på ytan och vissa var delvis övertorvade. Dessa lades åt sidan för att om möjligt återanvändas vid restaureringen av pelarna.

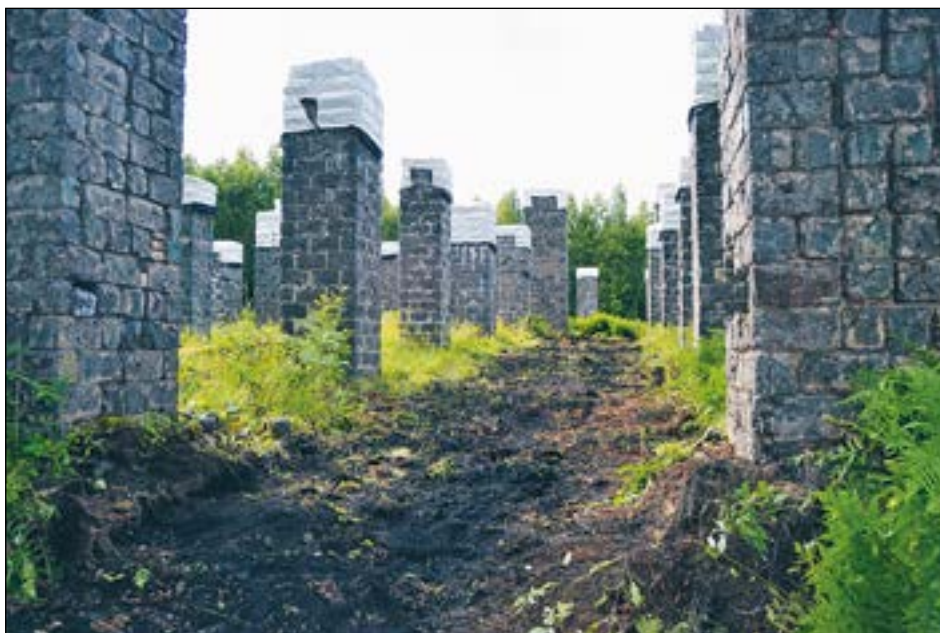
*Figur 6. Schakt 2 mellan slaggstenspelarna.
Foto från söder av Erica Strengbom.*

Schakt 2 grävdes nordväst från schakt 1 och in mellan slaggstenspelarna till ett dike som löper mellan de två kolhusen. Schakt 2 var cirka 2,8 meter brett och 30 meter långt. Här grävdes den översta växtligheten bort till ett djup av 0,05–0,10 meter. Stora naturstenar låg direkt under växtligheten. En jordvall var synligt mellan slaggstenspelarna och denna grävdes igenom på ett ställe där schaktet gick in. Vallen bestod av sand på kolstybb och tolkas som uppkast från ett dike som löper längs med pelarna. I övrigt påträffades inga anläggningar eller kulturlager.

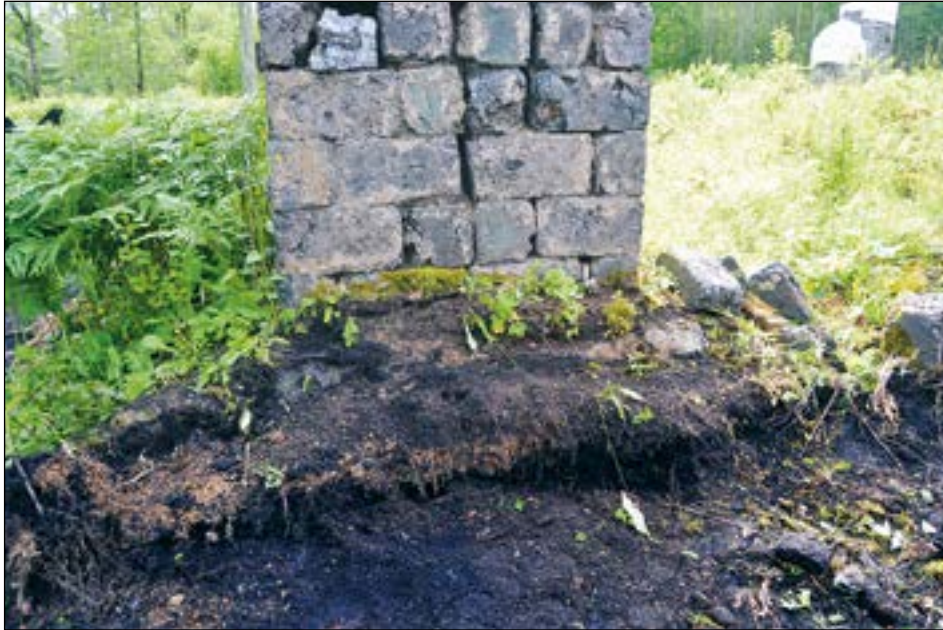
Figur 7. Schakt 2 med jordvall. Foto från sydöst av Erica Strengbom.
