# Norsen

Norsen, Hedemora 6:1, Hedemora socken och kommun, Dalarnas län

ARKEOLOGGRUPPEN AB RAPPORT 2015:51

ARKEOLOGISK UTREDNING ETAPP 1 OCH 2

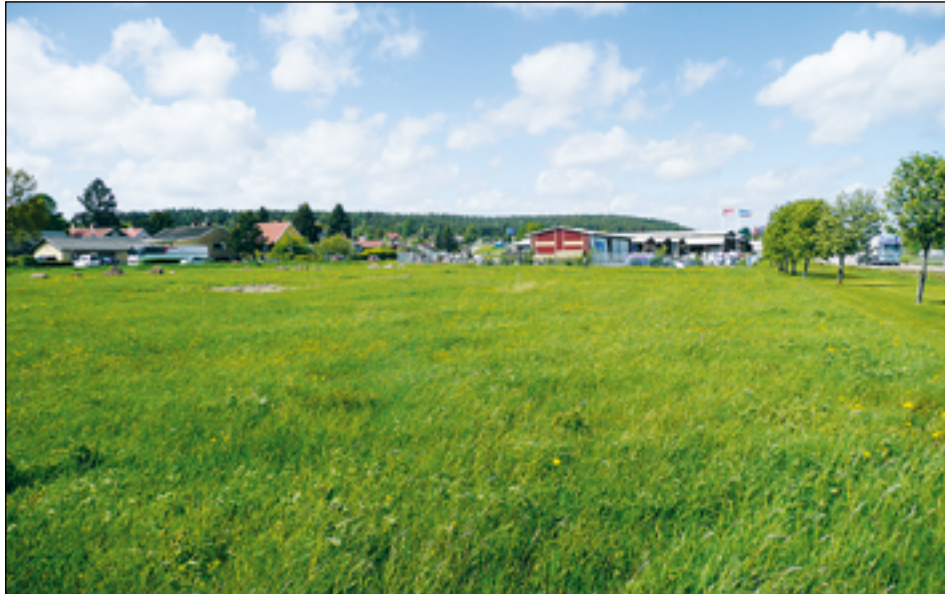
Figur 2. Vy över området. Foto från sydöst av Leif Karlenby.

i området i söder, bedömdes det inte nödvändigt att göra schakt i det uppgrusade området. Strax norr om denna yta fanns ett flertal mycket kraftiga diken (se figur 2).

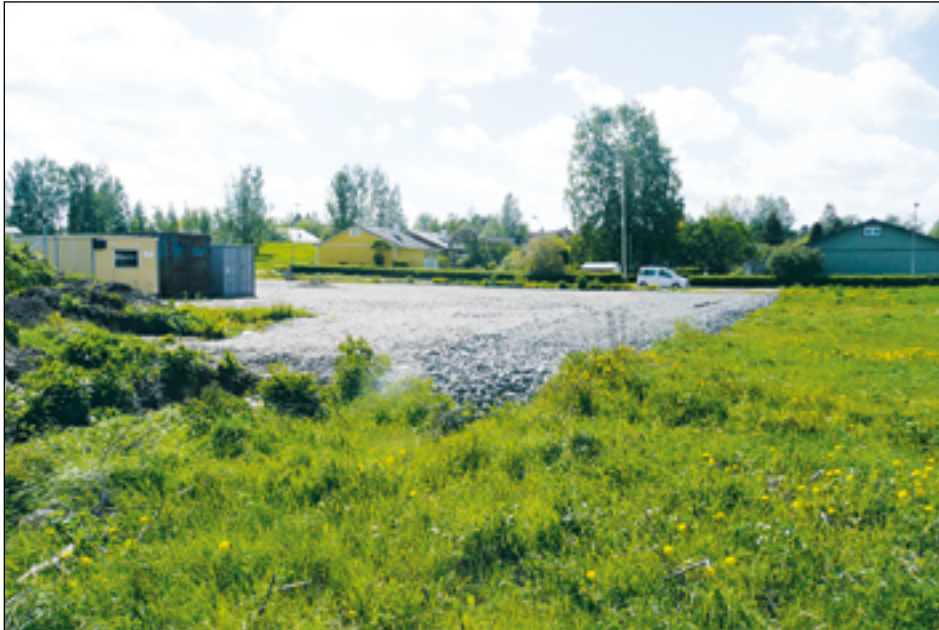
*Figur 4. I den norra delen hade marken beretts och på platsen var en stor grusplan anlagd, där fanns också stora diken. Foto från nordöst av Leif Karlenby.*

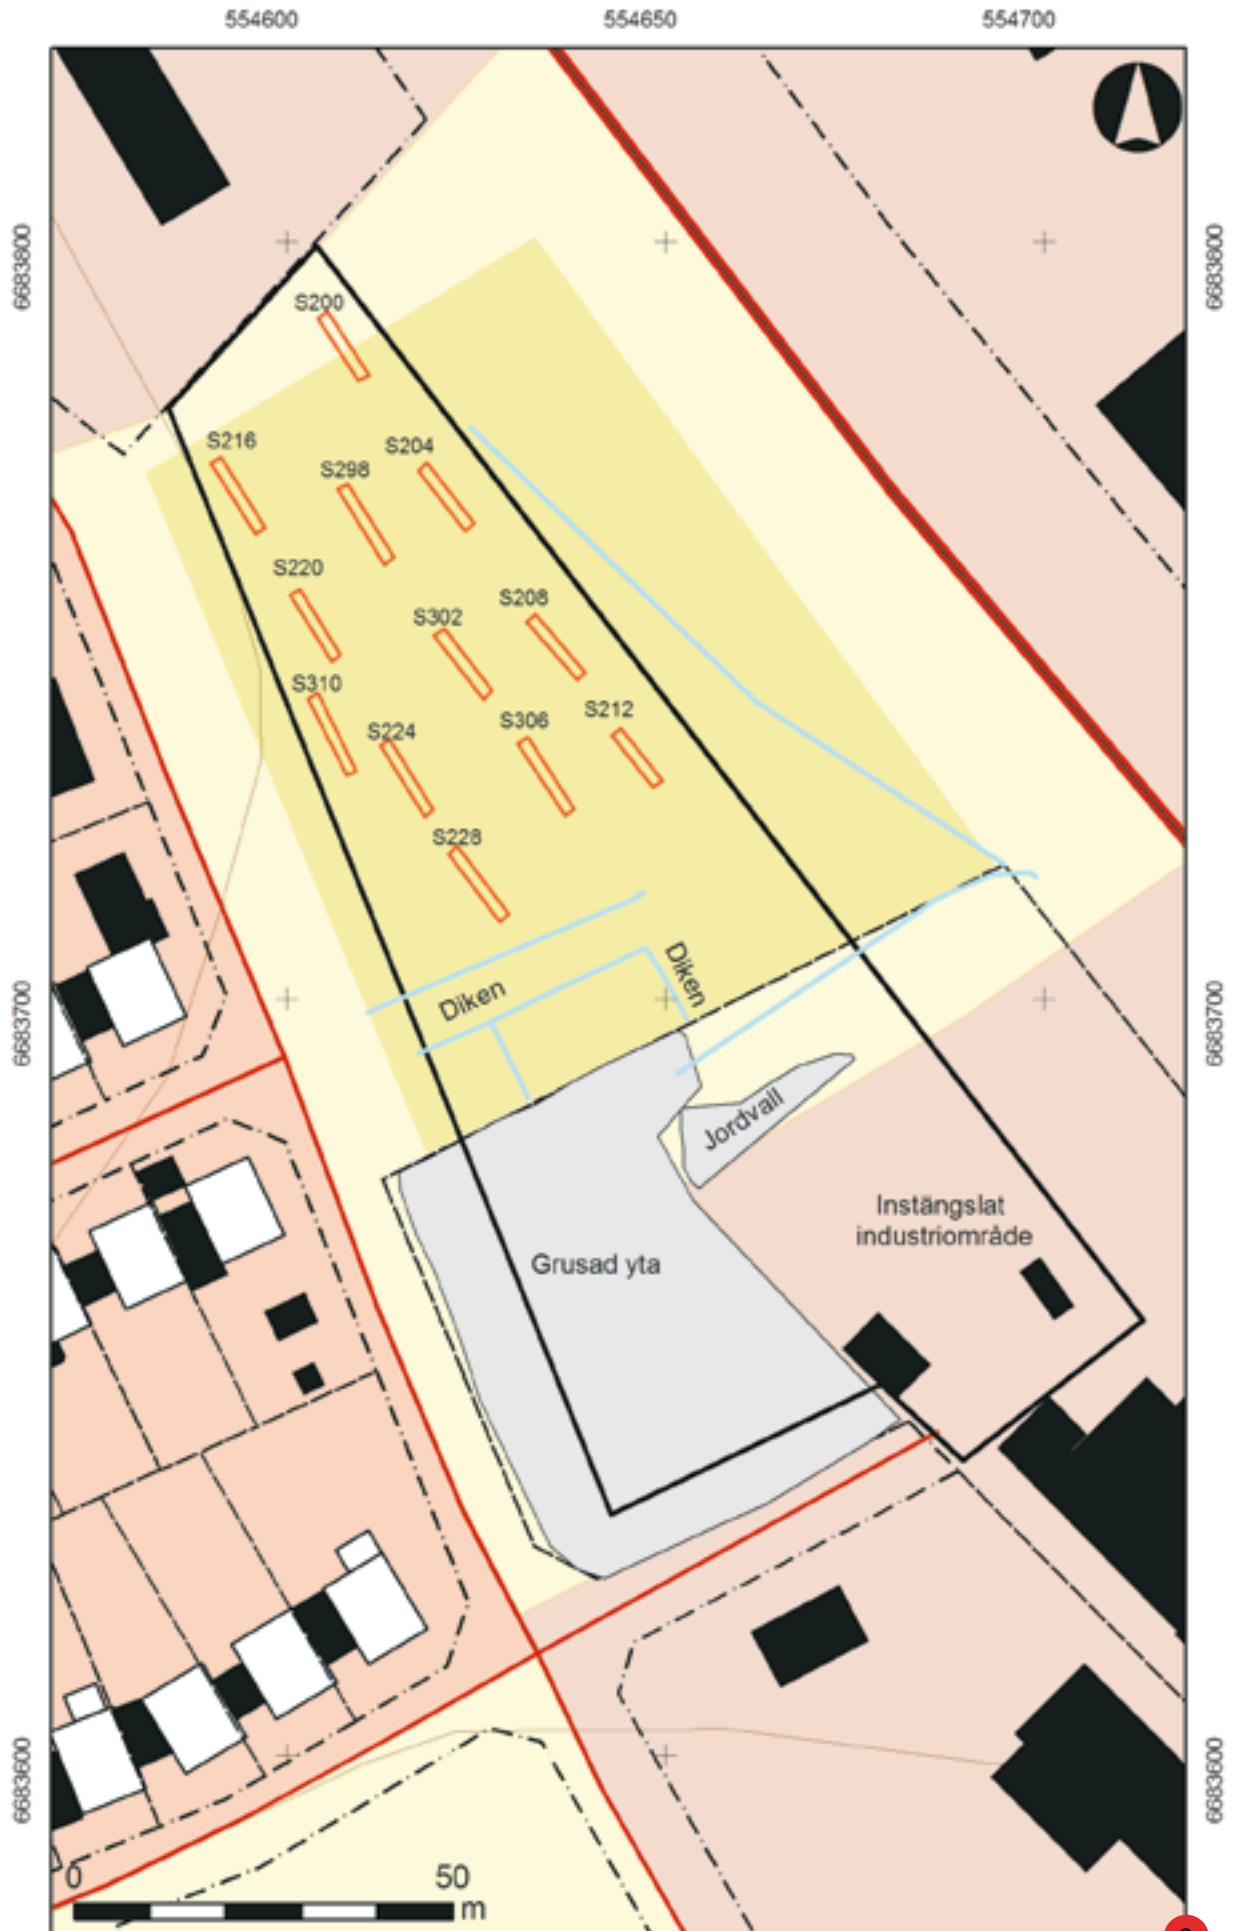
Figur 5. Plan över utredningsområdet vid Norsen och där grävda schakt. Notera att den södra ytan delvis består av en nyligen anlagd grusplan och att delar begränsas av kraftiga diken. Skala 1:1 000.

Inom det aktuella området grävdes tolv schakt med en längd varierande mellan 10 och 12 meter. Schakten var en skopa breda, motsvarande 1,5 meter. Djupet varierade mellan 0,25 till 0,40 meter. Den sammanlagda schaktlängden var 138 meter och totalt grävdes 207 kvadratmeter.

Inga fornlämningar framkom i schakten. Området saknade helt spår av tidigare verksamhet. I den södra delen hade en större yta avbanats och grusfyllts vid ett tidigare tillfälle. Då ingen fornlämning framkom
