## Kornhamnstorg

Kornhamnstorg, Stockholm 103:1, Gamla Stan 1:30,  
Stockholms stad, Stockholms län

ARKEOLOGGRUPPEN AB RAPPORT 2015:59

ARKEOLOGISK FÖRUNDERÖKNING, SCHAKTKONTROLL

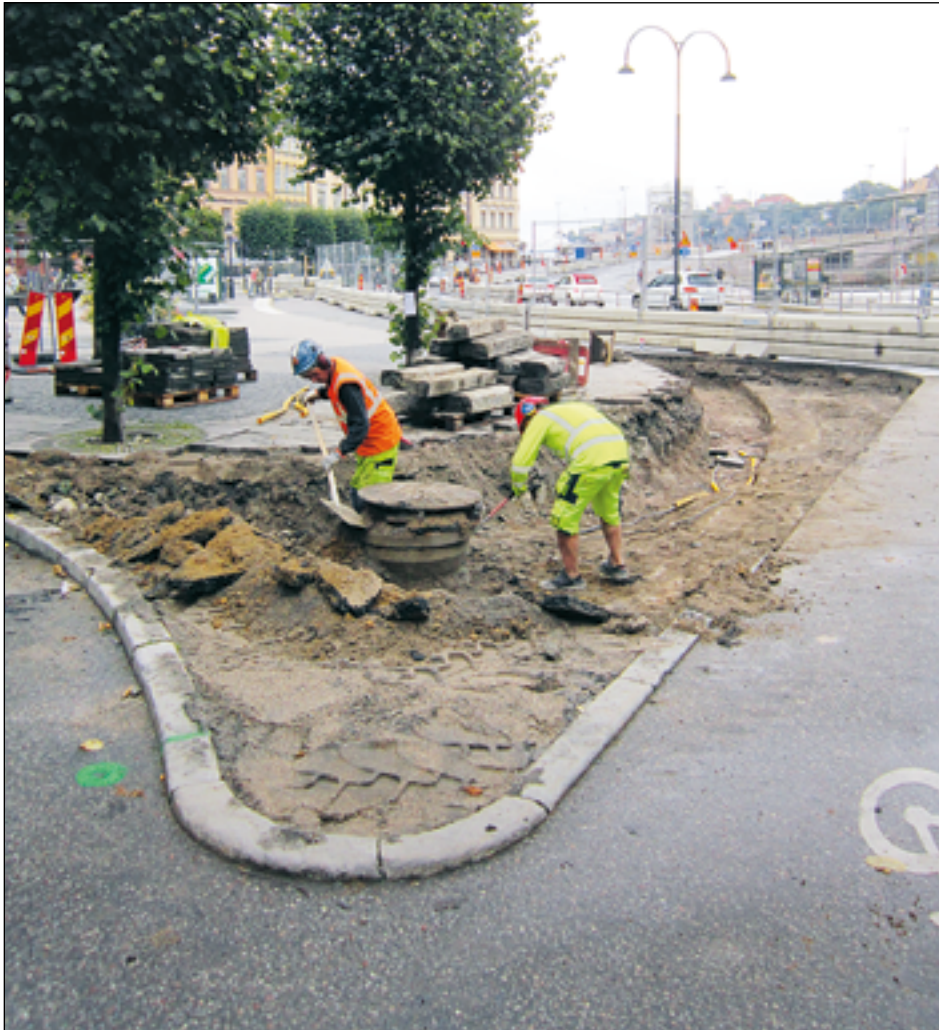
Figur 2. Friläggning av äldre regnvattenbrunn. Foto av Tomas Ekman.

Plattorna avlägsnades för hand och kantstenarna lyftes bort med grävmaskinens gripklo. Därefter avlägsnades underliggande mark skiktvis ned till 0,50–0,60 meters djup. Avsikten med detta var att göra plats för ett homogent och stabilt bärlager. I den sydöstra halvan av arbetsområdet framkom redan på 0,35 meters djup en betongkulvert som skyddade en äldre generation av elkablar. Därför schaktades endast till detta djup inom denna del. I arbetet ingick även att avlägsna en befintlig dagvattenbrunn vid korsningen Lilla Nygatan – Munkbrogatan och styra över vattenflödet till en äldre regnvattenbrunn som återfanns under plattorna.

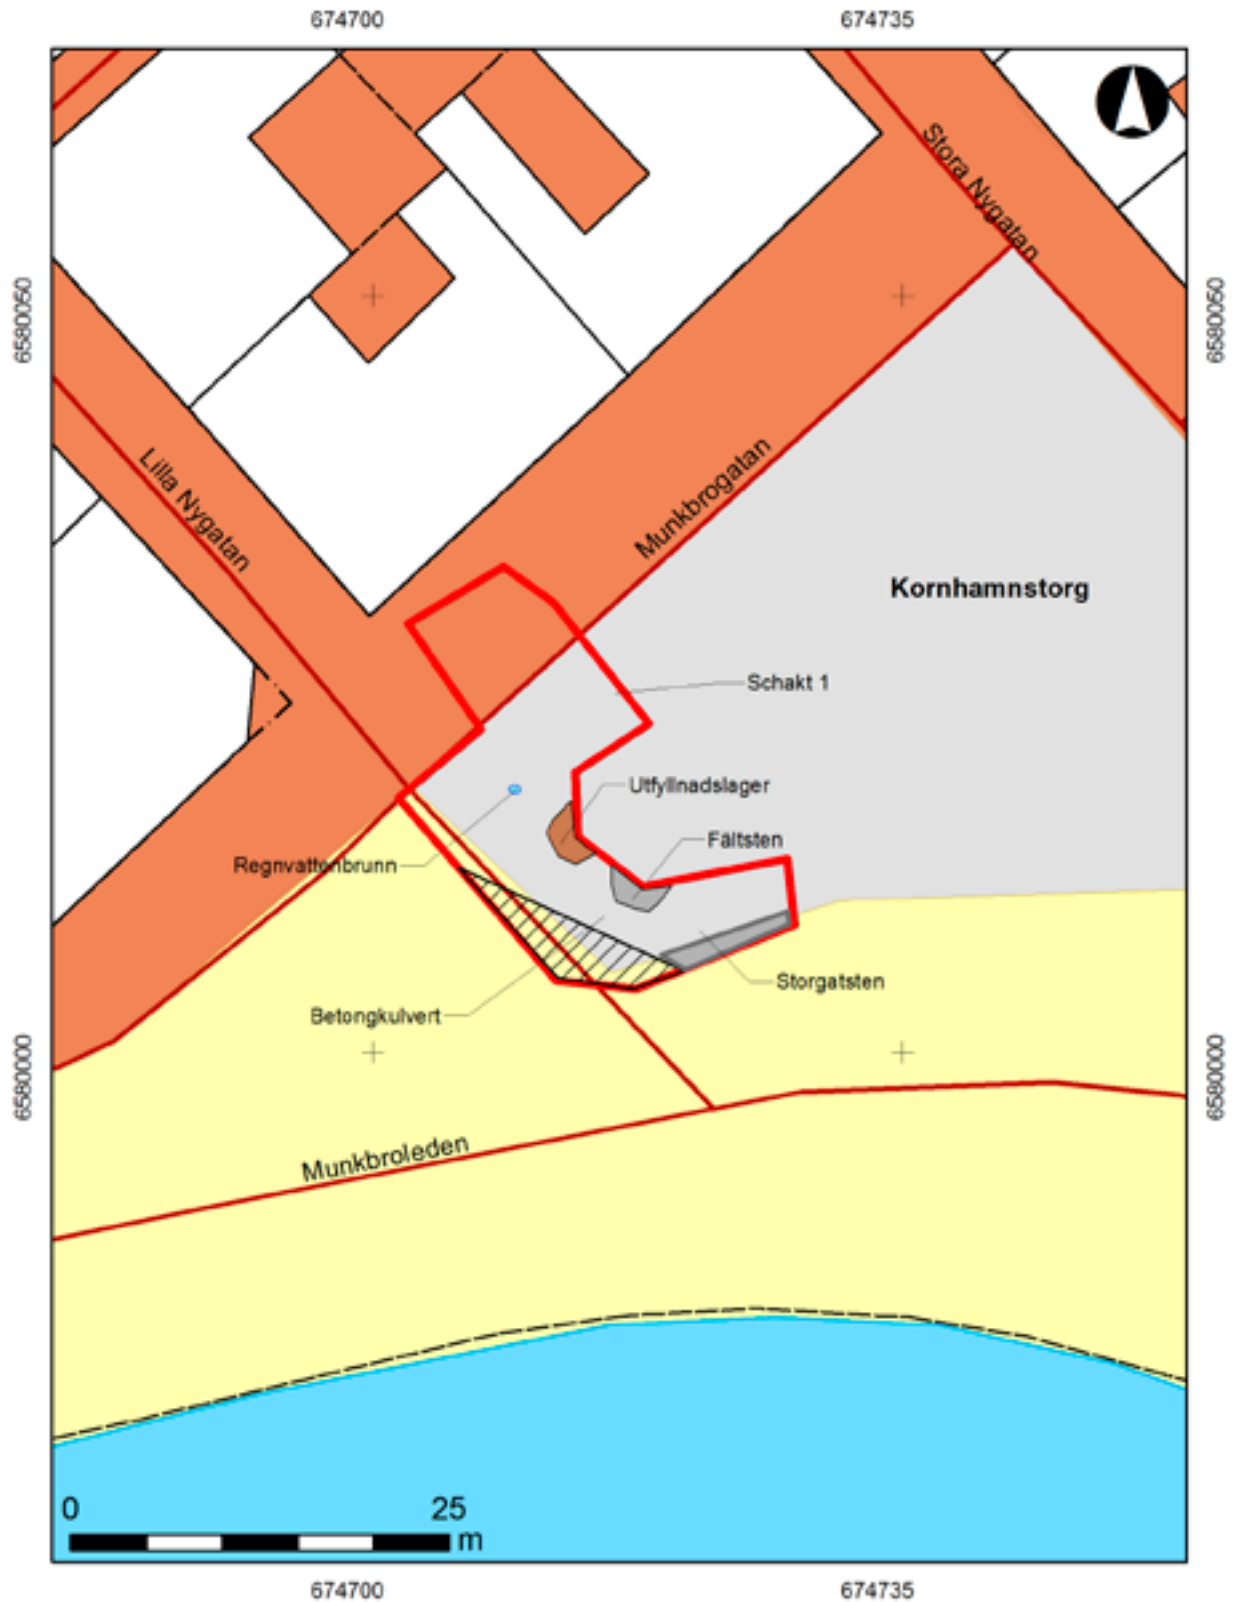
Figur 3. Plan över arbetsområdet vid Kornhamnstorg med relevanta företeelser markerade. Skala 1:500.

Lagerbilden utgjordes i allmänhet av ett lager asfalt under plattorna, följt av ett 0,20-0,30 meter tjockt bärlager av grus och singel. Under detta kom i den östra delen ett lager av asfalt direkt ovanpå tuktad storgatsten, följt av ytterligare ett bärlager. I den centrala delen fanns ett mindre utfyllnadslagret. Av detta syntes cirka 1,5x0,1 meter, men lagret fortsatte in i den norra schaktkanten. Utfyllnadslagret innehöll en del kol, tegelkross, enstaka benfragment och träflis. Här framkom även en begränsad yta klädd med fältsten, sannolikt från en äldre gatunivå. Den kom dock på ett djup av cirka 0,50 meter och kunde därför ligga kvar.

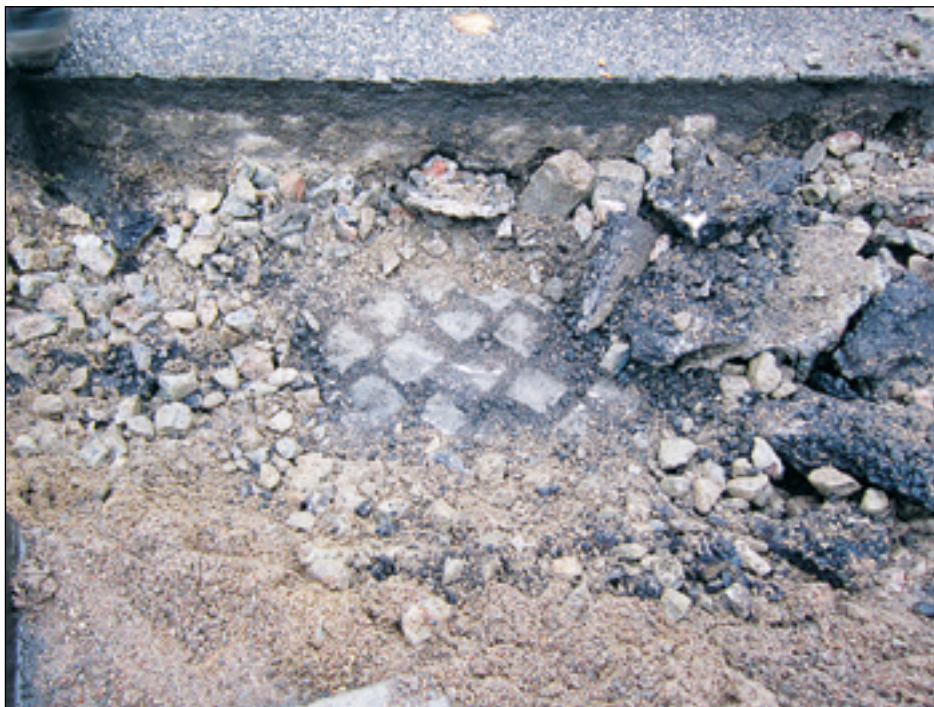
*Figur 4 Storgatsten skymtar fram. Foto av Tomas Ekman.*

Den antikvariska kontrollen påvisade att inga orörda lämningar fanns inom arbetsområdet. Utfyllnadslagret innehöll spår av äldre, icke definierbar verksamhet medan gatunivån med tuktad sten sannolikt härrör från andra halvan av 1800-talet. Nivån med fältsten (kullersten) bör vara äldre men någon stratigrafisk relation fanns inte mellan de båda lagren och de olika generationerna av gatubeklädnad har ingen definitiv kronologi. Generellt sett ersattes dock beklädnad med fältsten i Gamla Stan av den tuktade storgatstenen från och med mitten av 1800-talet. Inom parentes kan nämnas att stadens allra första gatubeläggning med tuktad sten gjordes på en provsträcka på Lilla Nygatan 1856 (Dufwa 1986:52).

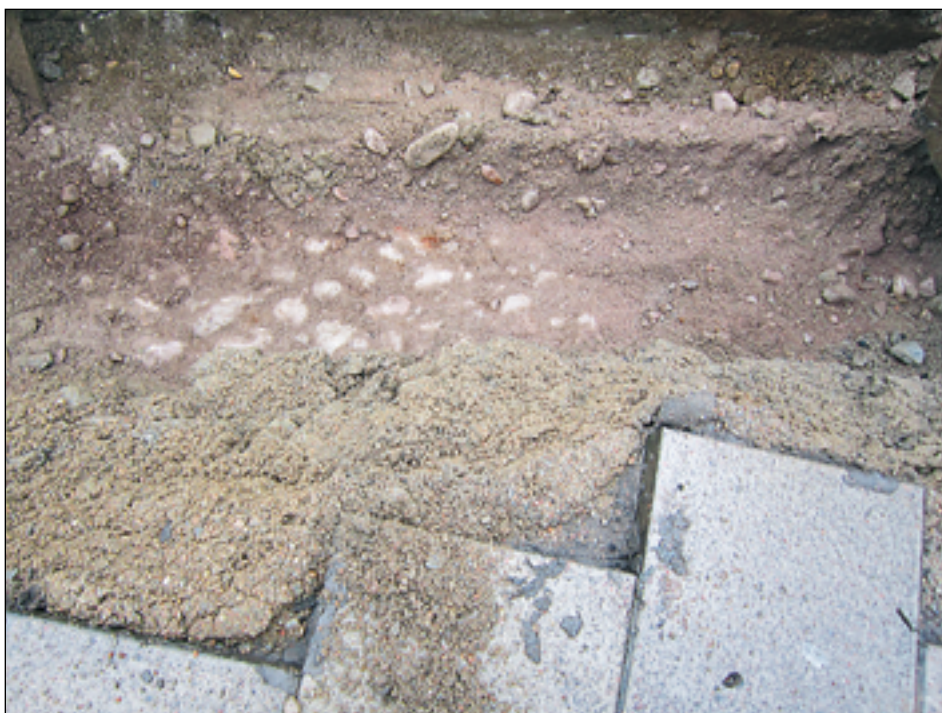
*Figur 5 Fältsten skymtar fram. Foto av Tomas Ekman.*
