# Rester av hus på Skeppsholmen

RAÄ Stockholm 103:1, Stockholms stad och kommun, Uppland

ARKEOLOGGRUPPEN AB, RAPPORT 2016:26

ARKEOLOGISK UNDERSÖKNING  
I FORM AV SCHAKTNINGSÖVERVAKNING

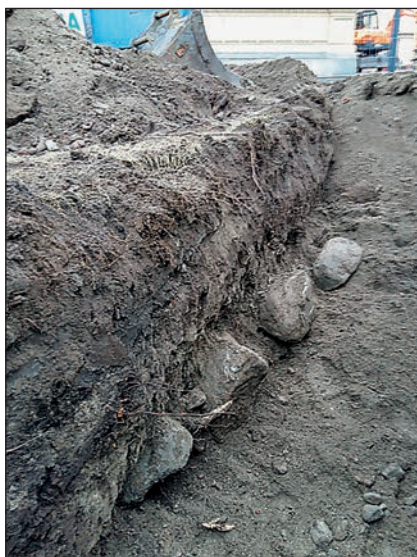
Figur 7. Syllstensrad i botten av schaktet troligen hörande till Hus 2. Foto från öster taget av Arkeologgruppen AB.

I den södra schaktväggen hittades fyra större stenar (A9) vilka tolkas som en del av en syllstensrad, troligen för Hus 2 (se figur 7). Det sandiga lerlagret låg dock ovanpå syllstensraden, vilket gjorde att den även kunde vara del av en äldre konstruktion.

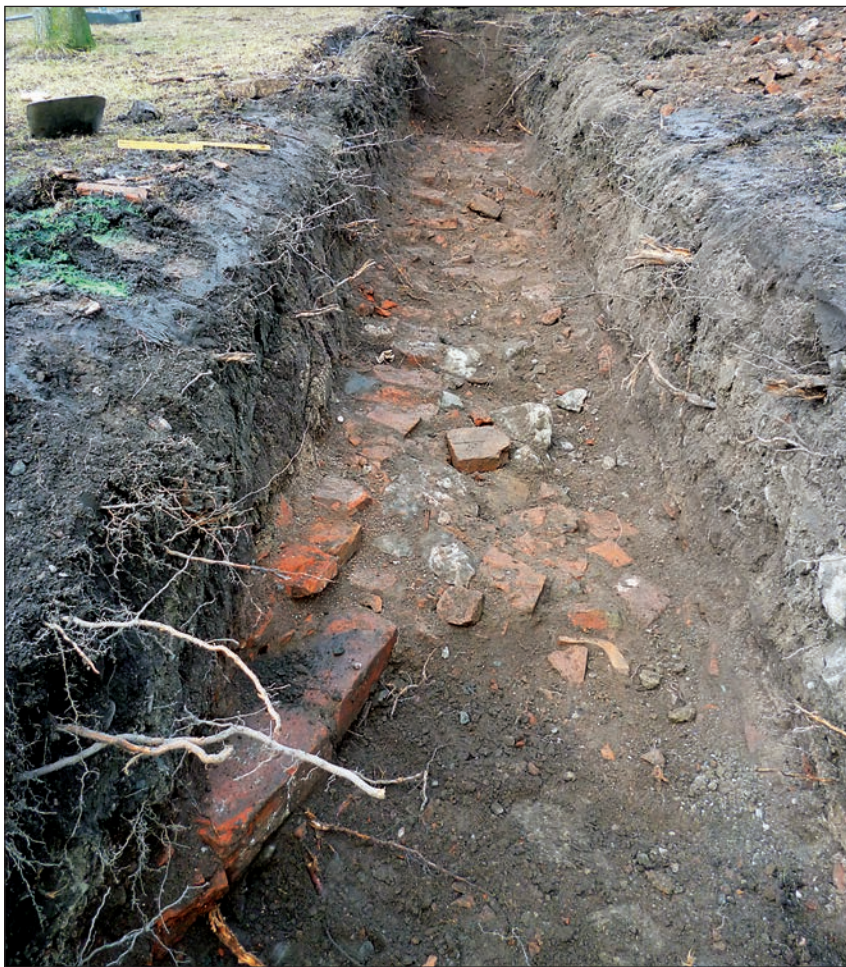
*Figur 10. Raseringslager med tegelsten (Hus 4). I förgrunden finns några tegelstenar som ligger på plats. Foto från sydöst taget av Arkeologgruppen AB.*

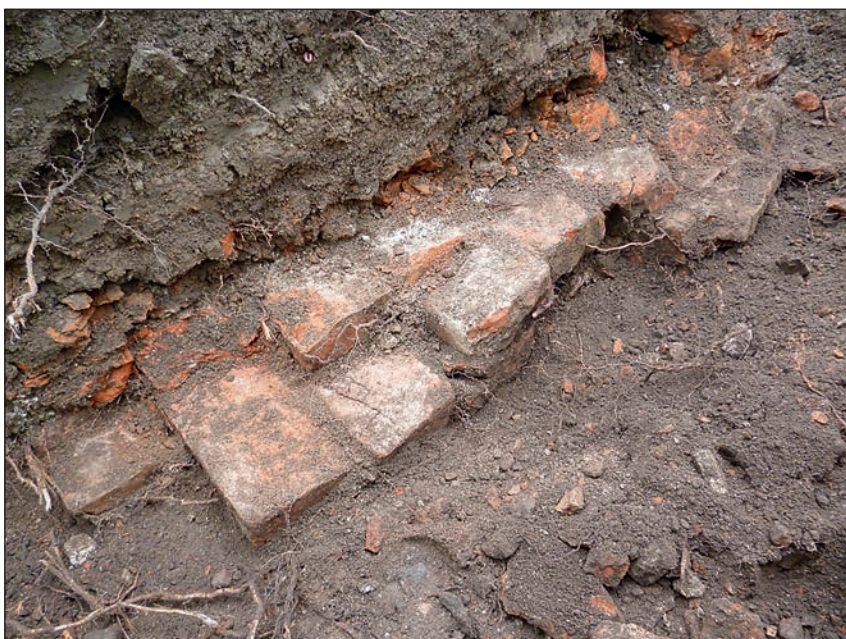
*Figur 11. Tegelkonstruktion i Hus 4. Foto av Arkeologgruppen AB.*
