# Schakt i Stureparken

Stureparken, RAÄ-nr Stockholm 120:1, Östermalm,  
Stockholms stad, Uppland

ARKEOLOGGRUPPEN AB RAPPORT 2016:42  
ARKEOLOGISK UNDERSÖKNING, SCHAKTKONTROLL

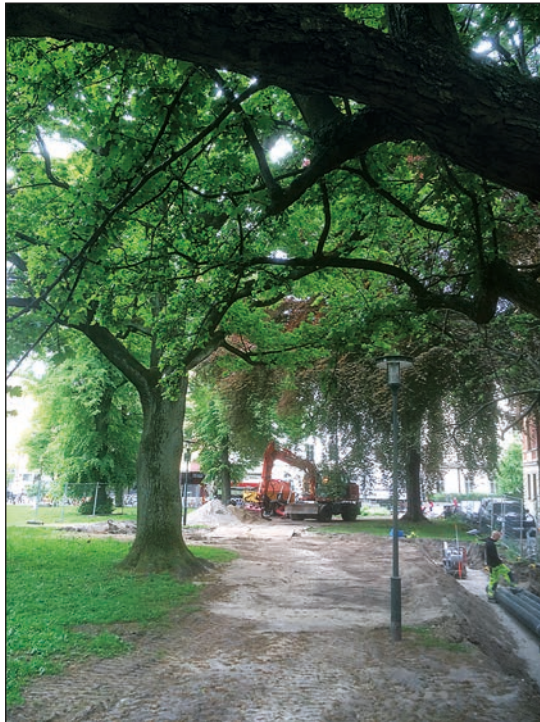
*Figur 3. Större delen av schaktet genom parken från norr. Foto av Arkeologgruppen AB.*

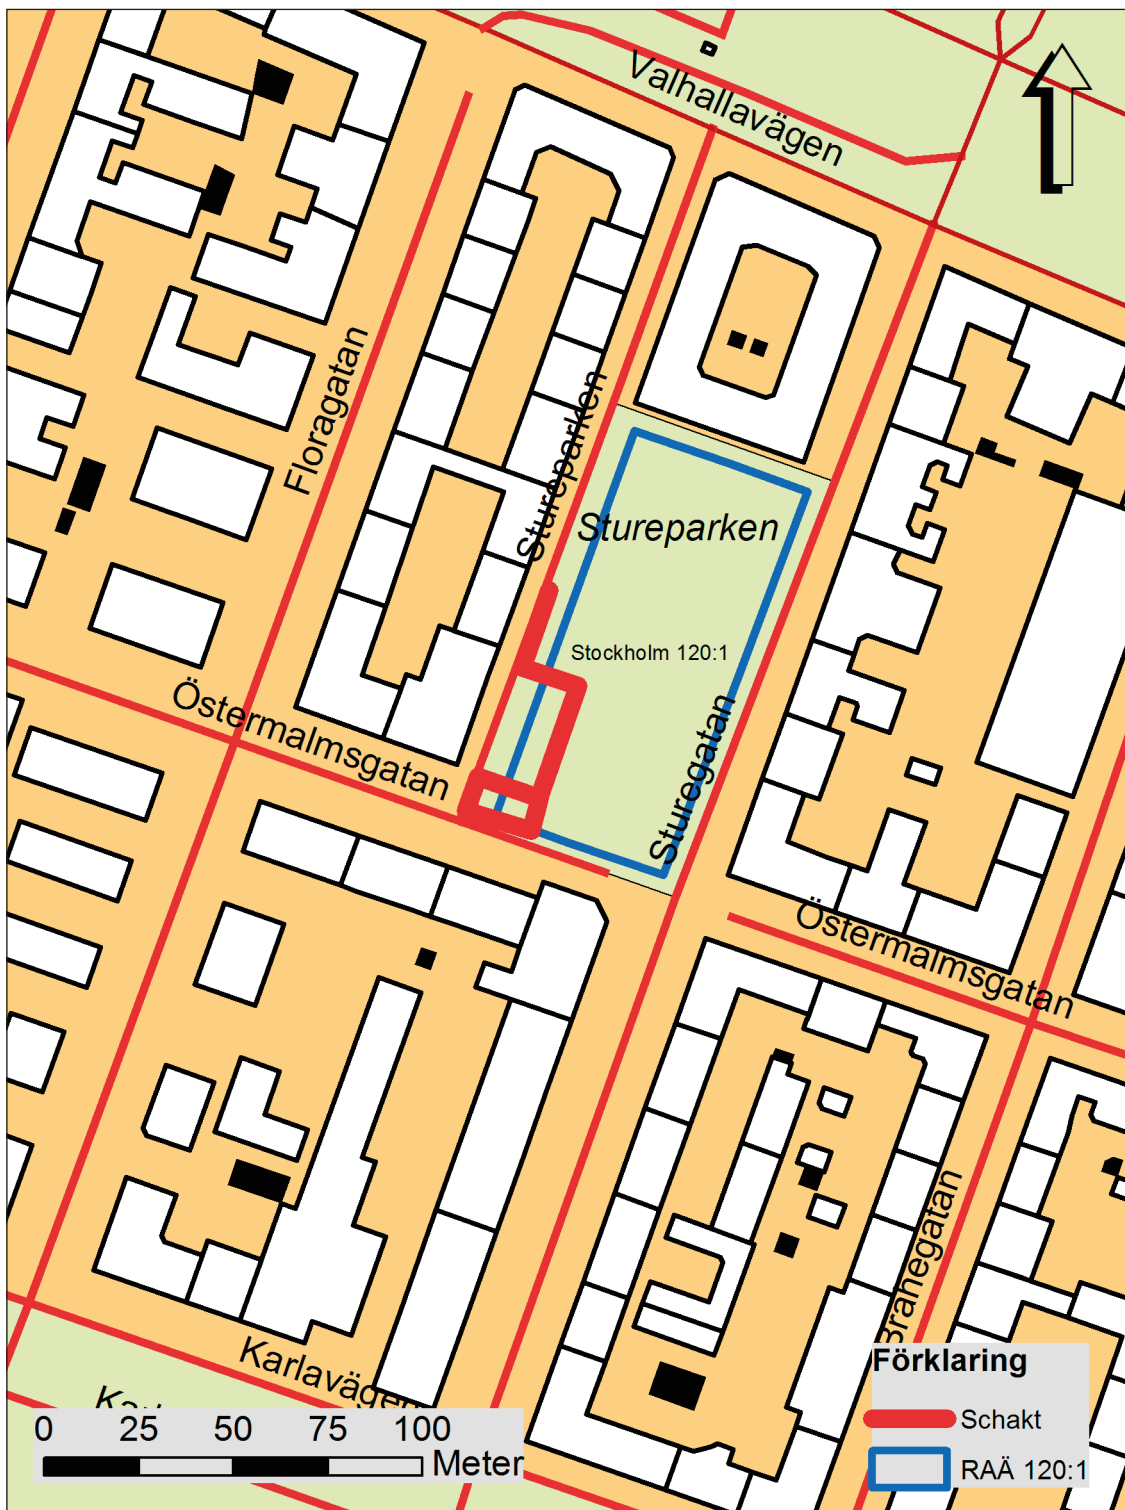
Rörschaktet var grävt till ett djup av cirka 0,8–1,2 meter och med en bredd av cirka 2,0 meter, de sista tio metrarna i norr var det dock 1,60 meter brett. I sin norra del följde schaktet parkens västra kant mot gatan Stureparken. Det korsade sedan gatan för att ansluta till fastigheterna med adresser Stureparken 1 och 3. I den södra delen svängde sedan schaktet till en linje cirka 9 meter från parkens västra kant. Det följde sedan denna linje till hörnet av gatan Stureparken och Östermalmsgatan där anslutningsgropen grävdes.

Figur 4. Schaktplan för fjärrvärmeschaktet i Stureparken. Skala 1:2 000.

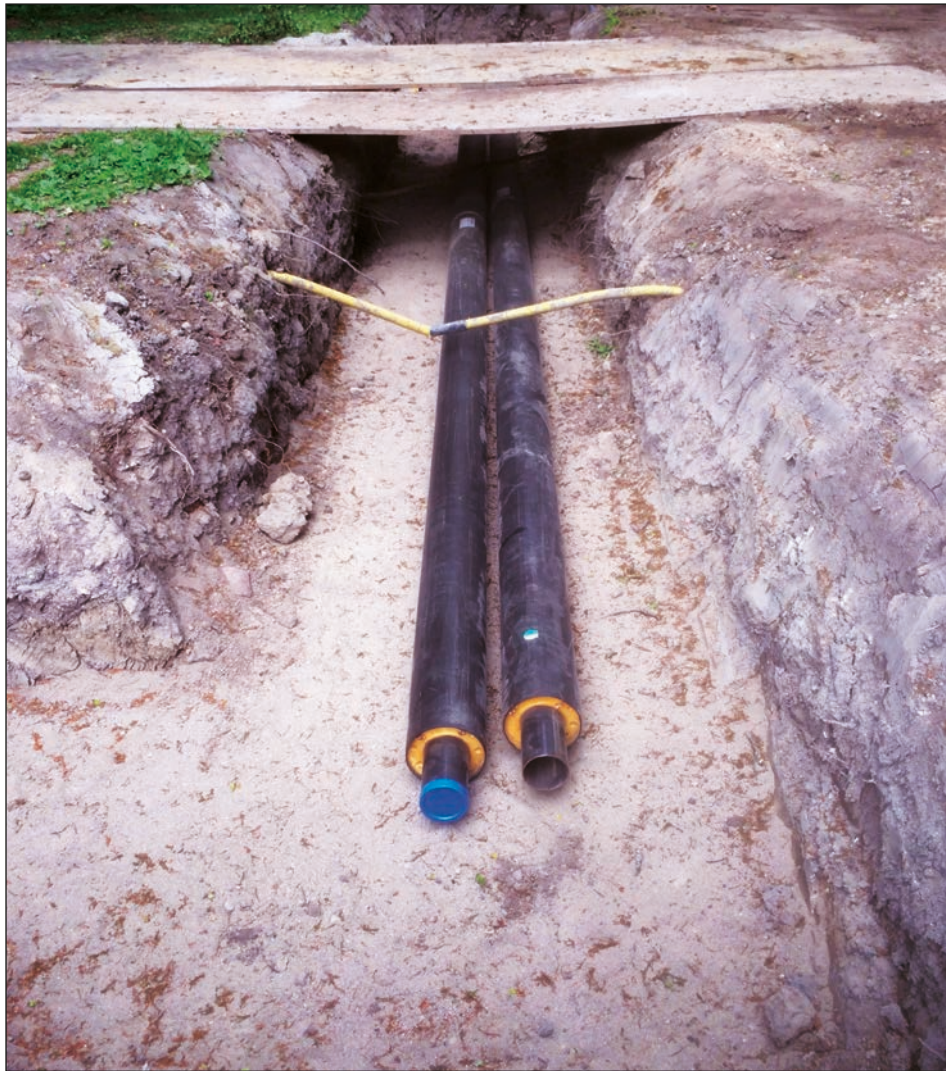
Figur 5. Rör på plats på utjämnade sandlager. Foto av Arkeologgruppen AB.

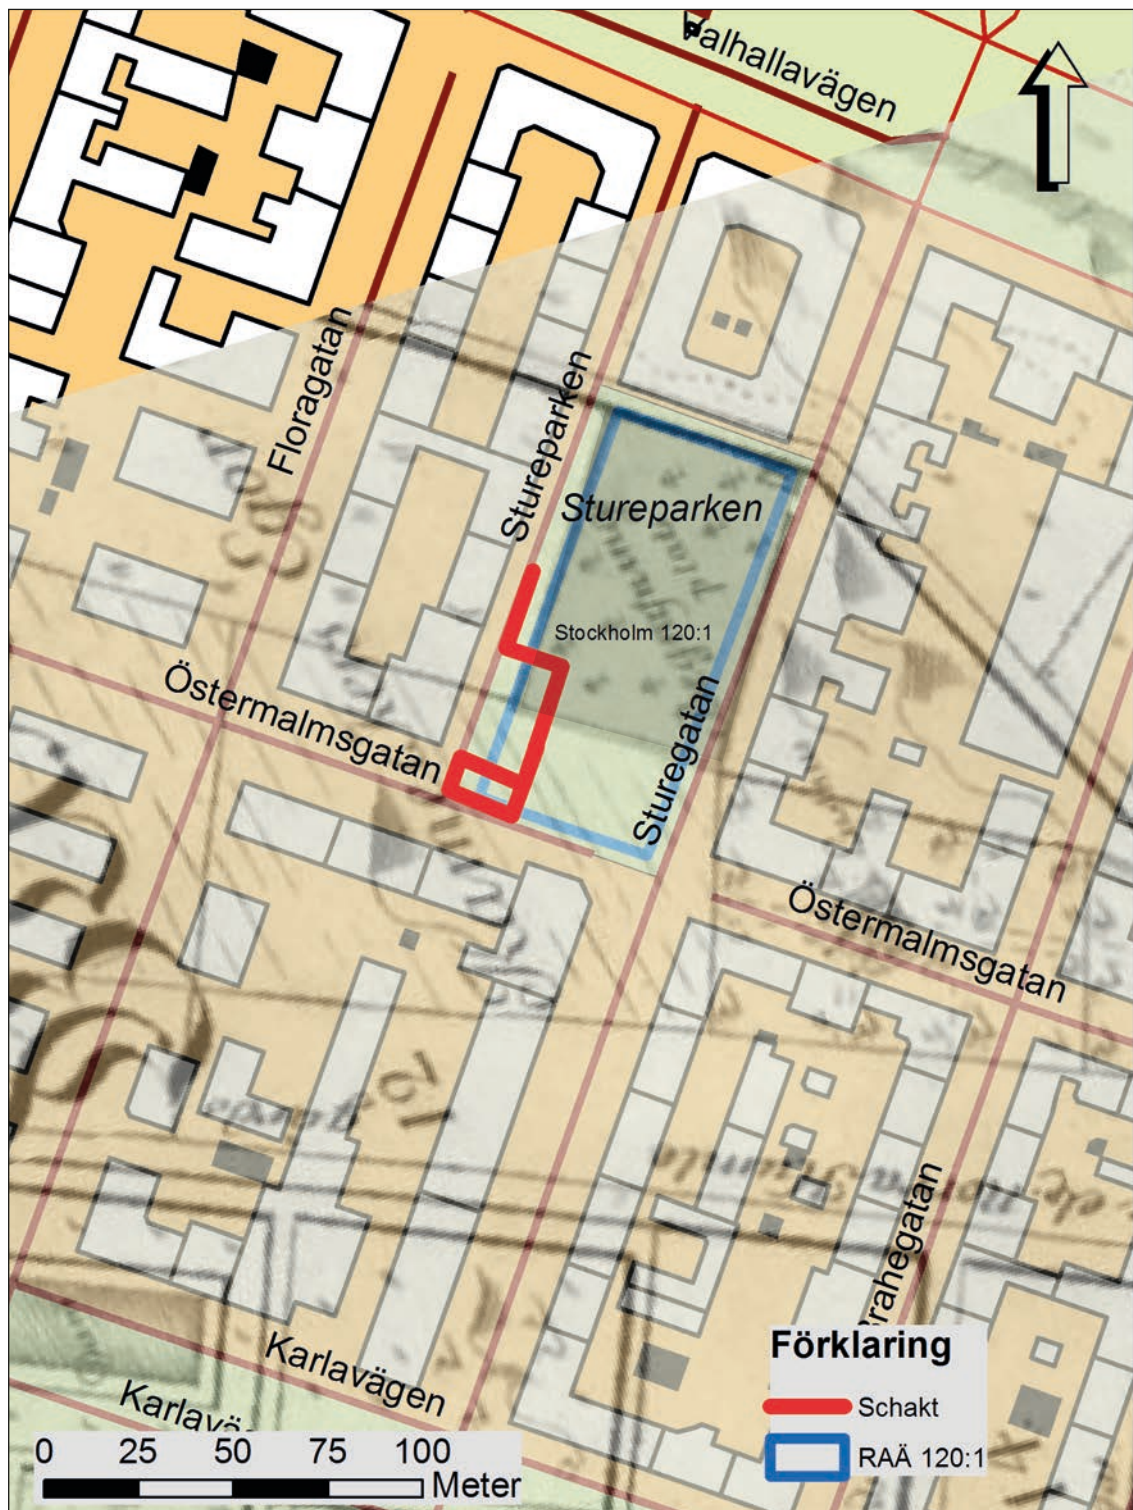
Sannolikt är det så att schaktet hamnade utanför kyrkogården. En jämförelse med äldre kartmaterial visar en något mindre yta än dagens park. Det är svårt att precisera detta närmare då kyrkogården har en schablonartad inritning på flera äldre kartor men en sammanvägning av dessa gör det troligt att lämningarna av kyrkogården inte sträcker sig ända ned till Östermalmsgatan.

Figur 6. Sammanläggning av en stadskarta från år 1733 och aktuell stadskarta. Den visar hur begravningsplatsen, lika med fornlämning Stockholm 120:1, slutar längre norrut än dagens Stureparken.
